## AUSBAU DER BURG HERMANNSTEIN BEI WETZLAR ZU WOHNZWECKEN

### 3. SICHERUNG DER BURGRUINE UND AUSBAU

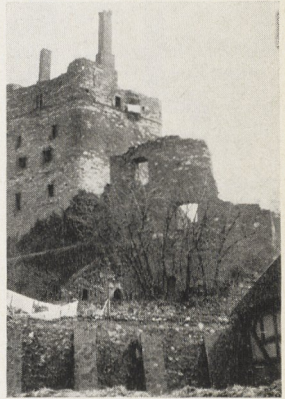
Abb. 2

Burg Hermannstein. Ansicht des Wohnturmes mit den hohen Kaminen vor Durchführung der Schutzmaßnahmen und des Wiederaufbaus.

Der Wohnturm erhielt ein flaches Holzdach, das von unten nicht sichtbar ist und den Ruinencharakter des Turmes erhält. Die Mauerrisse im Turminneren sind ebenfalls mit flüssigem Mörtel ausgespritzt und geschlossen worden. Der Turm ist damit baulich gesichert. Der Ausbau des Turmes zu Wohn-

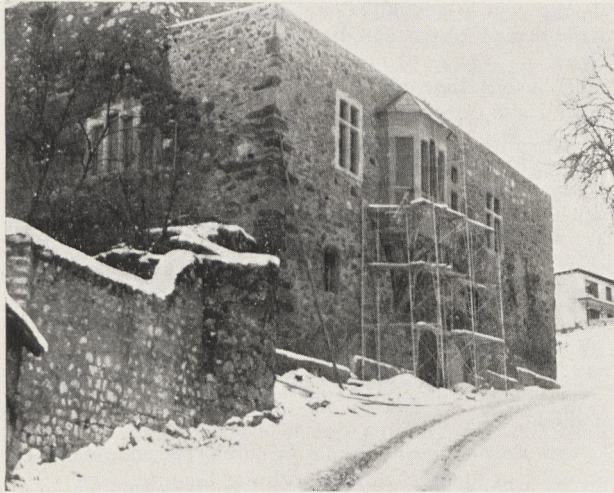
Abb. 7

Burg Hermannstein während der Instandsetzung 1967.
