BURGENFAHRT 1987 NACH NORD-POLEN (VORMALS OST- UND WESTPREUSSEN)

Mit einem Beitrag von Walther-Gerd Fleck zur Burg Rehden und von Günter Schmitt zur Kirche in Bäslack.

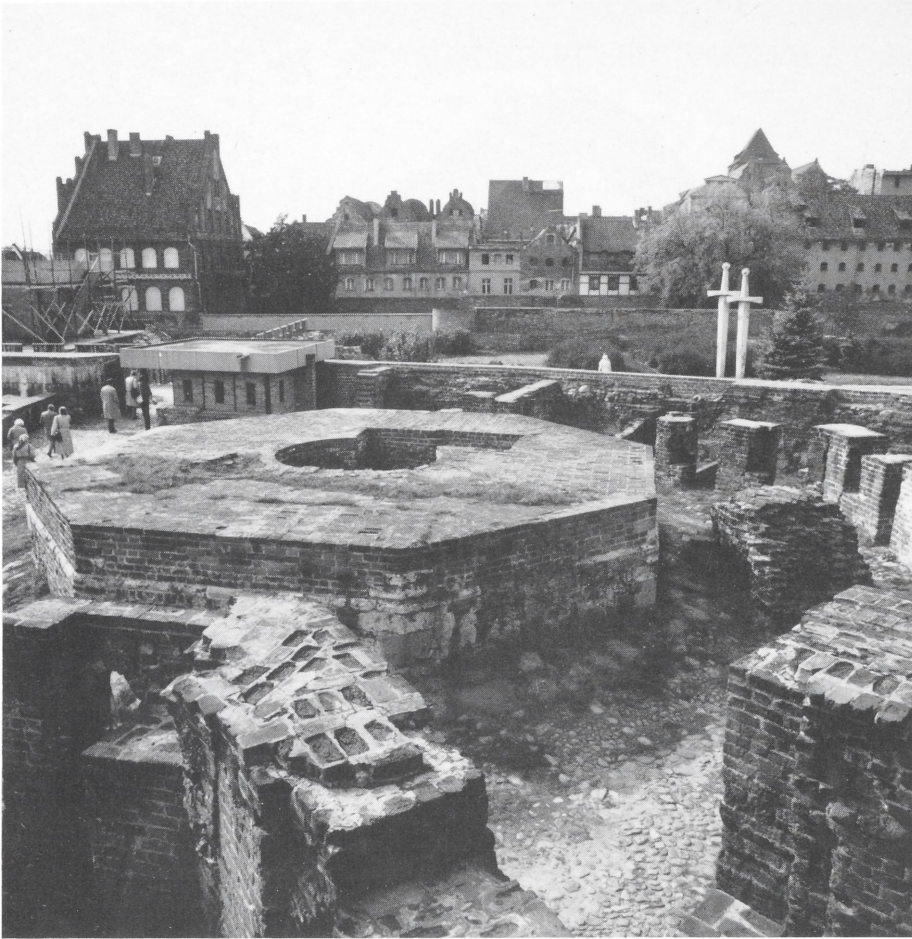
Abb. 2. Deutschordensburg Thorn, freigelegter Sockel des Bergfrieds von Osten (Foto: Günter Schmitt).

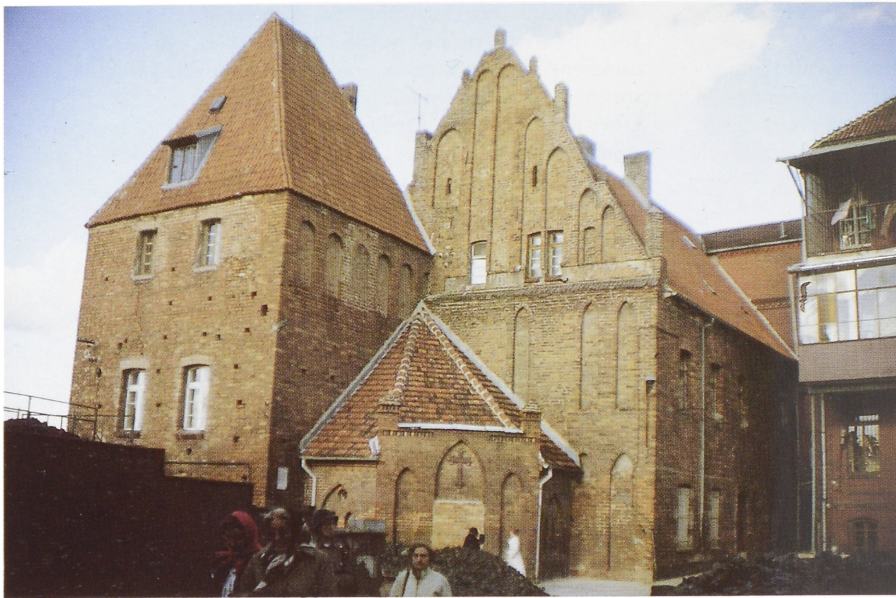
Abb. 4. Kulm/Chelmno, Südwestgiebel des vormaligen Zisterzienserinnenklosters mit Teilen der einbezogenen Deutschordensburg (Foto: B. v. der Dollen).

Unsere Stadtführerin verschaffte uns Einlaß in das von Nonnen betreute Krankenhaus an der Nordwestecke der Stadtbefestigung, einem ehemaligen Zisterzienserinnen-Kloster (später Benediktinerinnen), das in den Gebäuden der vormaligen Deutschordensburg entstand. Teile des vormals den Hof umlaufenden Kreuzgangs im ersten Obergeschoß sind in das älteste Gebäude integriert, das einen durch Lisenen gegliederten Westgiebel aufweist. Vielleicht war auch der als Wighaus in die Stadtmauer einbezogene Turm auf dem Klostergelände einst Bestandteil der Deutschordensburg Kulm.

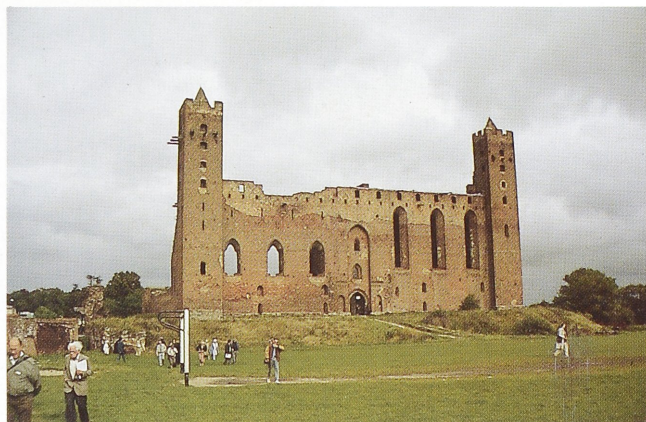
Abb. 5. Deutschordensburg Rehdén/Radzyn von Süden, Hauptflügel Außenseite (Foto: B. v. der Dollen).

Das heutige Bild der Burg Rehden beschreibt uns Fahrtteilnehmer *Dr. W.-G. Fleck*: Es handelt sich um einen der wichtigsten Vertreter des Konventshautyps. Ein Quadrat mit vier leicht vortretenden schlanken, quadratischen Ecktürmen, vier gleich breiten Flügeln mit vorgelegtem zweigeschossigen Kreuzgang um einen quadratischen Hof; der Eingang in der Mitte der Südseite. Unterbrochen wurde einst diese strenge Symmetrie nur durch den hinter der Nordwestecke freistehenden mächtigen achteckigen Bergfried und den Danzker vor der Westseite. Die Konsequenz der Komposition erinnert an Castel del Monte.

Am meisten blieb vom Eingangsflügel erhalten. Die Ecktürme tragen noch die alten Helme. Zwischen ihnen wurde rekonstruierend aufgemauert. Das neue Ziegelmauerwerk, die schwarzen Rauten fortführend, ist deutlich ablesbar, schließt aber die Front wohlthuend. Auch gegen den Hof wurde entsprechend aufgemauert, wodurch es möglich wurde, die Kapelle und die mittleren Räume mit einer nach oben gedichteten Stahlbetonrippendecke zu überspannen und so auf lange Sicht unauffällig zu sichern. Die Kapelle wird wieder als Raum erlebbar und aus den über den Wanddiensten noch aufsteigenden Rippen ergänzt die Phantasie leicht die filigranen Sterngewölbe [*Fleck*]. Diese waren, worauf *Dr. Arszynski* hinwies, stuckiert, um den Eindruck des im Preußenland nicht vorhandenen Werksteins zu erwecken. Bereits 1911 hatte Provinzialkonservator Steinbrecht ein von

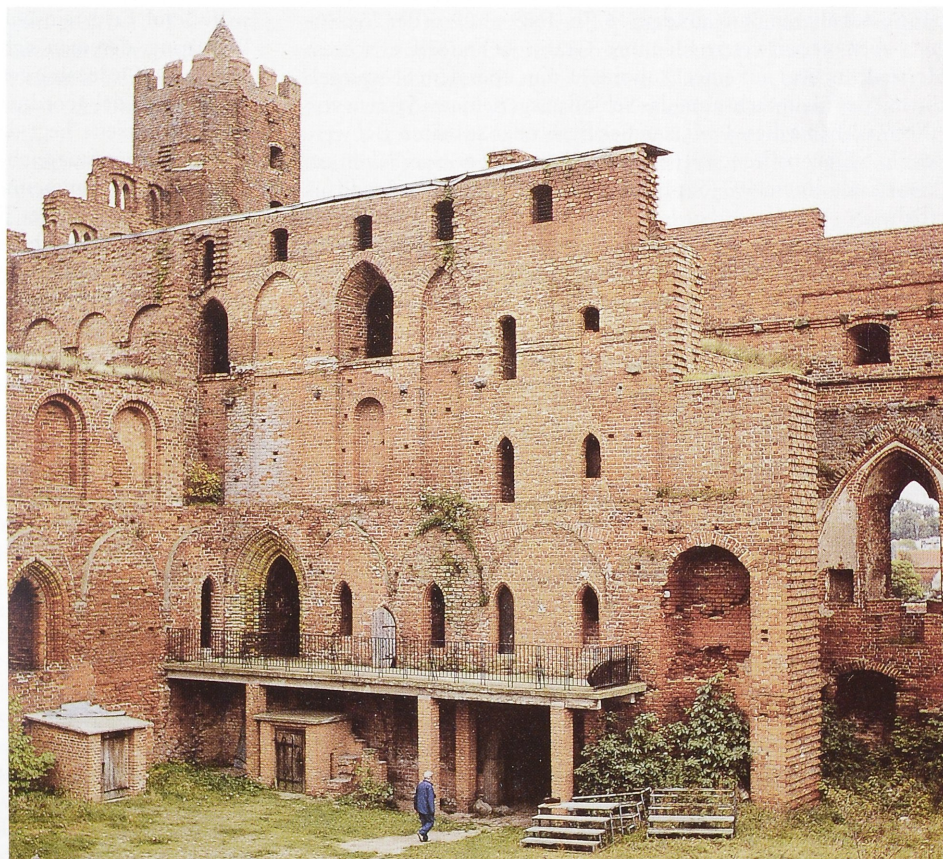
Abb. 6. Deutschordensburg Rehdén/Radzyn, Hauptflügel, Innenseite (Foto: G. Schmitt).

Über die Treppen in der Dicke der Hofmauern gelangt man auf einen einfachen Umgang, sieht den Hof aus der Perspektive der Ritterbrüder, wenn sie im Kreuzgang des Obergeschosses wandelten, und steigt weiter auf zu den Gemächern über dem Eingang und schließlich zum Wehgang. Er ist nach eindeutigen Befunden wiederhergestellt und vermittelt eindrucksvoll, daß es sich hier weniger um einen Wehgang gehandelt haben kann, als um ein umfassendes Kontrollsystem der ganzen Burg und ihrer Bewohner. Sowohl an der Außenseite, als auch an der Hofseite ist der Gang mit den recht großen Fenstern geführt. Von Schießscharten kann man nicht sprechen. Solche hat der nur außen laufende Wehgang westlich vom Eingang ein Geschosß tiefer. Da der Gang auch, wo möglich, diskrete Öffnungen zur Kapelle und anderen Räumen hat, ist das Gesagte wohl bestätigt.

Interessant und wichtig ist, daß - wiederum durch eindeutige Befunde gesichert - durch einige eingelegte Balken angedeutet wird, daß besagter Gang nach außen einen hölzernen Wehgang vorgelegt hatte mit der Möglichkeit, auch den Mauerfuß und den Parcham zu kontrollieren. Entsprechend hatten die Türme an ihren Außenseiten eben solche Wighäuser. Damit wird das Erscheinungsbild des Baues erheblich reicher. (An dem Modell von *Albrecht Duwe*¹²⁾ läßt sich dies in Gedanken gut nachvollziehen.)

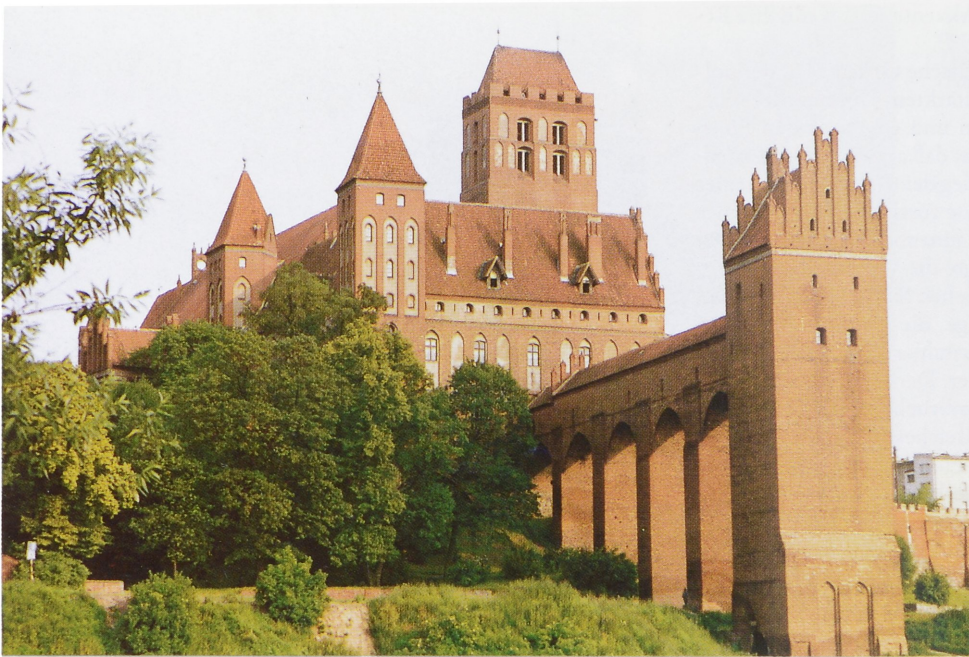
Abb. 7. Domburg Marienwerder/Kwidzyn mit Danzker von der Weichelseite (Foto: Tilla v. der Goltz).

Die Gesamtanlage von Dom und Burg **Marienwerder/Kwidzyn** stellt eine zusammenhängende bauliche Einheit von beeindruckenden Ausmaßen dar, die sich nahezu über 200 m vom Ostchor in der Stadt bis zum Danzker in der Weichselniederung erstreckt. Die Burg ist als Museum genutzt und in gutem Zustand. Im Dom werden noch Restaurierungsarbeiten durchgeführt. Wir konnten eine große Zahl freigelegter Wandmalereien (um 1400) betrachten. Die Stadt Marienwerder erlitt in den Kampfhandlungen und

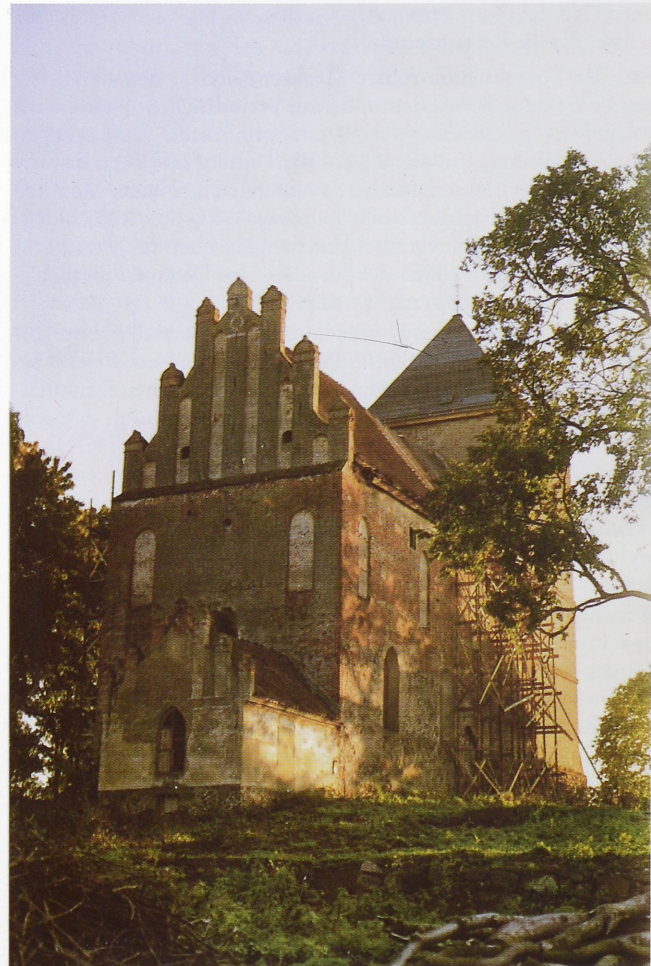
Abb. 14. Das zur Kirche umgebaute Wildhaus Bäsclack 1987 (von Osten, Foto: Tilla v. der Goltz).

Bemerkenswert bleibt der in den Jahren 1726–28 errichtete vier-eckige Kirchturm mit pyramidenförmigem Helmdach. Das äußere Erscheinungsbild eines massiv aufgemauerten Bauwerks täuscht. Die Tragkonstruktion bildet ein gewaltiges, mehrgeschossiges, fast überdimensional wirkendes Holzskelett. Mächtige eichene Hölzer tragen Außenwände, Glockenstuhl und Dach. Deckenbalken, Ständer, Streben und Riegel wirken durch ihre fast gleichbleibende Holzstärke gewaltig und homogen. Das System: geschößweise abgezimmerte Ständer mit Brust-, Hals-
