BURG QUERFURT

LÖSUNGSWEG FÜR EINE DENKMALPFLEGERISCHE AUFGABE

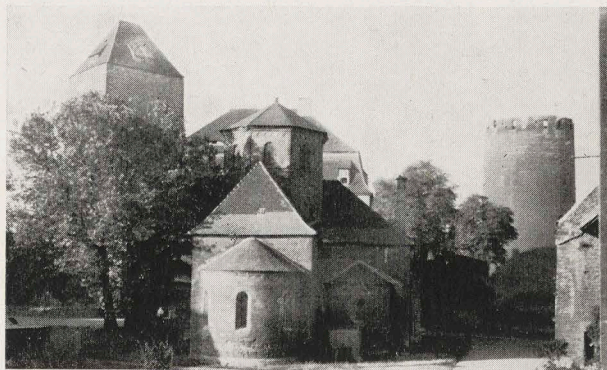
Abb. 2
Burg Querfurt. Ansicht von Osten (Von links n. rechts: Marterturm, Oktogon der Burgkirche, Pariser Turm, Kornhaus, Dicker Heinrich)

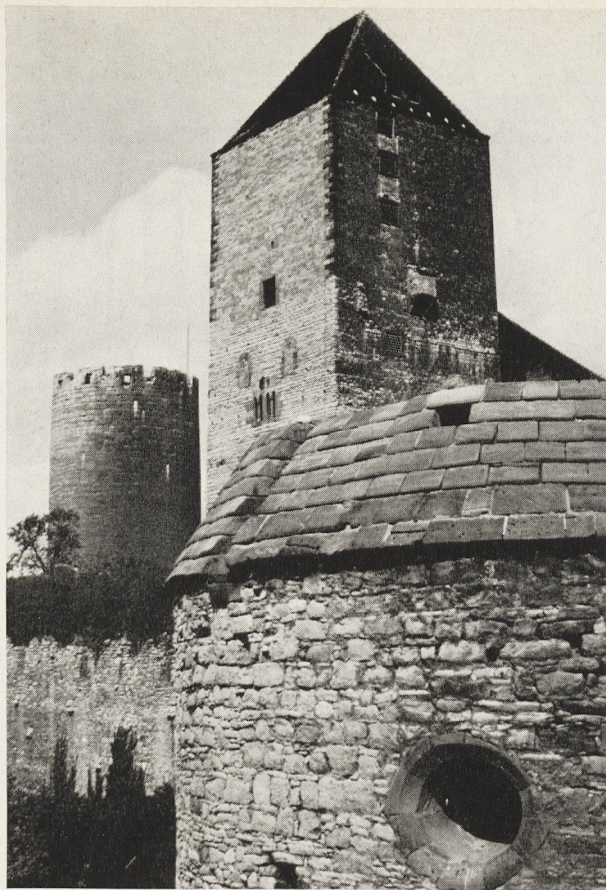
Abb. 4 und 5

Burg Querfurt. Dicker Heinrich (links) und Marterturm mit wiederhergestelltem Aborterker von Süden her. Im Vordergrund der südliche Batterieturm nach der Restaurierung der Brustwehr.

bald eine dichte Decke ergaben und sich bewährt haben. Anschließend wurde der bei der Aufstockung des Marterturms im 14. Jahrhundert angefügte und inzwischen bis auf die Konsolsteine verfallene einzige Aborterker der Burg wieder soweit aufgemauert, wie es die sich abzeichnenden Baunähte anzeigten, und mit einem Pultdach in Biberschwanzdeckung versehen (Abb. 4 u. 5).

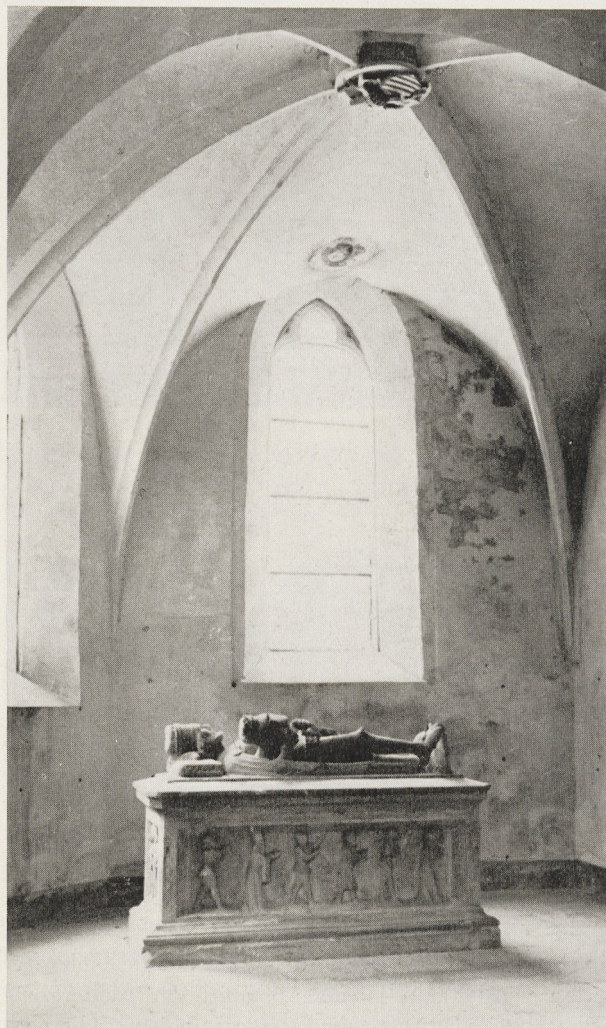
Abb. 7

Burg Querfurt. Gotische Kapelle mit der Tumba Gebhardt XIV. (gest. 1385)

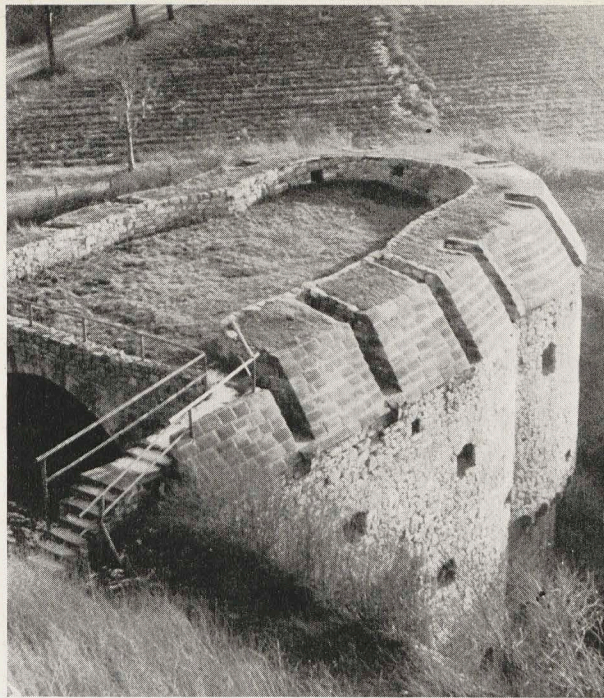
Abb. 8
Burg Querfurt. Südlicher Batterieturm. Blick auf die Wehrplatte und die restaurierte Brustwehr mit Kanonenscharten.

Die Wiederherstellung des südöstlichen Batterieturmes (Abb. 1, bei 8 und Abb. 8) zog sich über die Jahre 1964 bis 1966 hin und erbrachte einige Tatsachen, die Wäschers Feststellungen erweiterten.

Nachdem der Bestand festgestellt war, wurde durch Grabungen auf der aufgefüllten Grabensohle das spitzbogige Gewände der Poterne in der Ringmauer freigelegt und mit einer schmiedeeisernen Tür versehen. Gewölbe und Stufen wurden material- und verarbeitungsgerecht nach den vorhandenen Vorbildern ergänzt. Danach wurden in ähnlicher Weise wie am südlichen Batterieturm Kanonenscharten und Brustwehr untersucht und erneuert (Abb. 8).
