GRÄFTENHÖFE IN OSTWESTFALEN

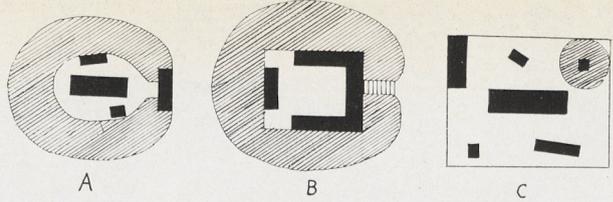
Abb. 1 Typenformen der Gräftenhöfe

- A = ovalrunde Ringgräfte mit Torhaus
- B = Rechteckige Gräfte, starke Anlehnung an die Wasserburg
- C = Hof mit Speichergräfte

Allgemein lassen sich die Gräftenhöfe auf wenige Typen zurückführen. Abbildung 1, Form A zeigt eine ringförmige Gräfte, die einen abgerundeten Hofraum umschließt. Zwischen dem Graben und den Gebäuden liegt ein freier Platz. Von außen gelangt man über eine Brücke durch die Torscheune geradewegs vor das Dielentor des niedersächsischen Bauernhauses. – Einen anderen Grundriß zeigt der Hof, dessen Gebäude unmittelbar an die Gräfte stoßen (Abb. 1, Form B). Haupthaus und Nebengebäude bilden ein offenes Rechteck. Auch der Hofraum, mittels einer Tordurchfahrt im Hauptgebäude zugänglich, hat eine rechteckige Form. Die Fachwerkbauten dieses Typs ruhen auf Grundmauern, die sich etwa einen Meter über den Wasserspiegel der Gräfte erheben. – Zuletzt können zu den Gräftenhöfen noch diejenigen gezählt werden, die am Rande des Hofplatzes einen vom Wasser umgebenen Speicher aufweisen (Abb. 1, Form C). Diese Speicher, auch Spieker (3) genannt, sind überwiegend zweistöckige Fachwerkbauten, zur Aufbewahrung des Getreides bestimmt, nur durch eine Leiter und eine Öffnung im zweiten Stock zu betreten, daher auch als Zuflucht bei Überfällen geeignet, selten teilweise oder ganz ummauert. Spieker wurden auch am Rande von Kirchhöfen errichtet. Im Lipperland besteht eine Reihe von ihnen, insgesamt 28, im unteren Stockwerk oder auch bis zum Dach aus festem Mauerwerk. Der Volksmund nennt sie Bauernburgen. Auch bei den Typen A und B finden sich Spieker auf einer Insel inmitten der Gräfte.

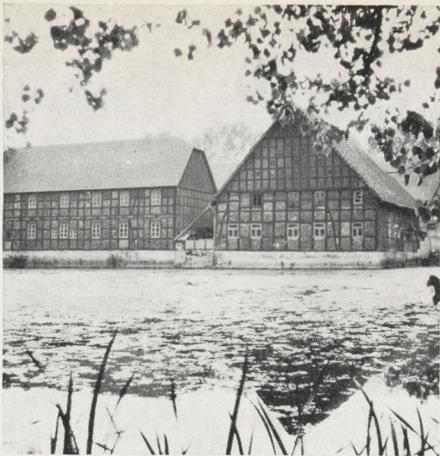
Abb. 8
 Meier zu Heepen bei Bielefeld
 Dieser Hof ist ein Beispiel des Types B (Abb. 1). Die Gebäude grenzen unmittelbar an die Gräfte.
 Photo vom Verfasser.

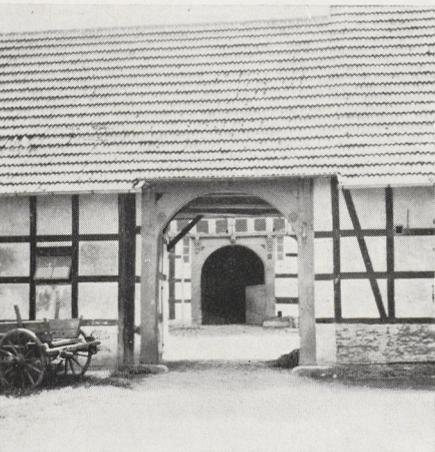
10

Abb. 9
 Gut Eckendorf bei Bielefeld
 Der Hof war bis ins 17. Jh. bäuerlich (Meier zu Eckentrup). Er ist jetzt im Besitz der Familie von Borries.
 Photo vom Verfasser.

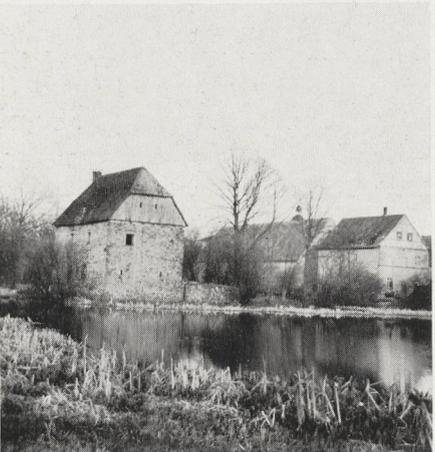
12

Abb. 11
 Gut Hörentrup
 Eine sogenannte Bauernburg, ein umgräfteter Wehrspeicher in Hörentrup, Kreis Detmold.

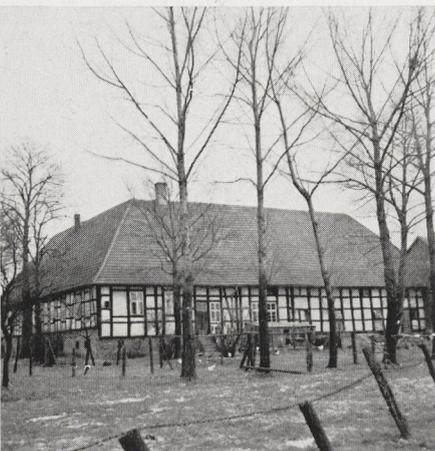
20

Abb. 13
 Hof Detering in Lockhausen (Abb. 3) ließ seinen bis an die Grundmauern des Hauses reichenden „Wallteich“ 1950 durch arbeitslose Ziegelerbeiter zuschütten.
 Photo vom Verfasser.

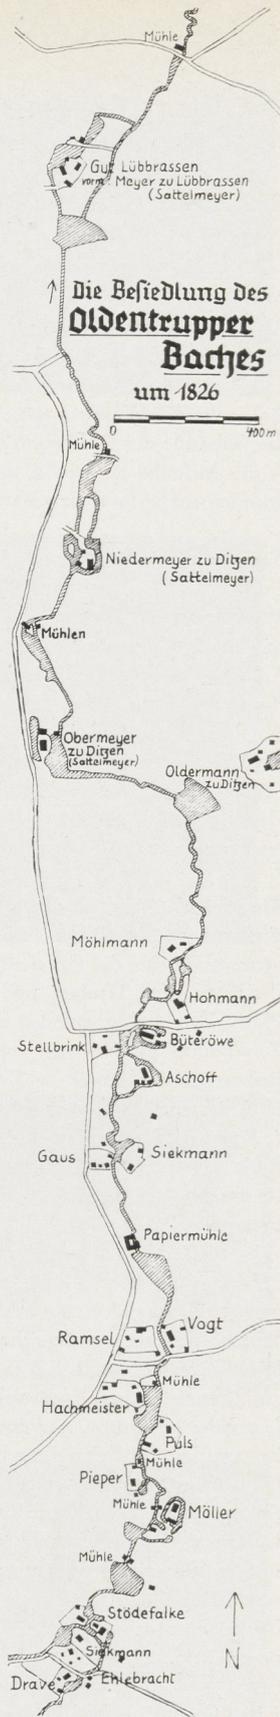
Abb. 2
 Gräftenhöfe am Oldentrupper Bach bei Bielefeld
 Nachzeichnung des Urkatasterplanes der Gemeinde Oldentrupp von 1825 durch Richard Schluckebier, Stadtarchiv Bielefeld.

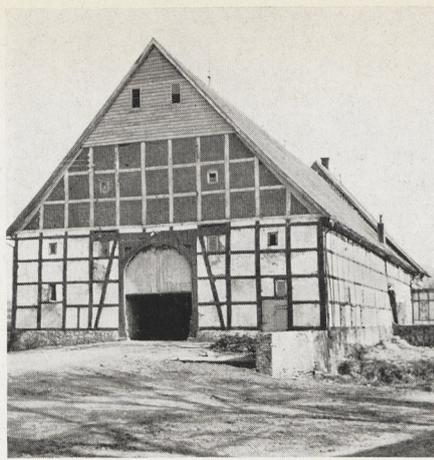
16

Abb. 17
Katerhof bei Lemgo
Nur nach Regenfällen ist der frühere Gräftenring sichtbar.

5) Ein Beispiel: Der Katerhof bei Lemgo (Abb. 17) zeigt weder in der Flurkarte von 1740, noch im Urkataster von 1884 eine Gräfte. 1555 erhielt der Grundherr Flörke in Lemgo die Erlaubnis, den Hof mit Gräben und Mauern zu umgeben und in Pestzeiten zu bewohnen. Urkunde im Staatsarchiv Detmold.

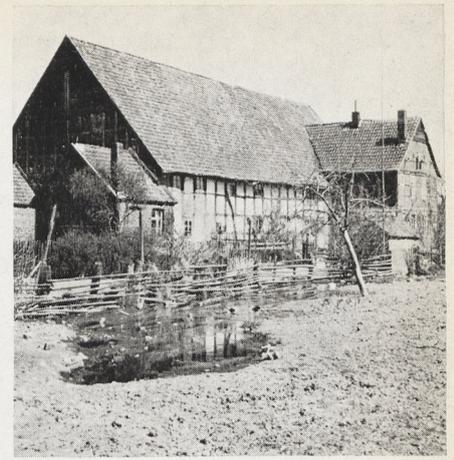
17

Der teilgemauerte Wehrespeicher zeigt noch Kugelschläge. Seine Umgräftung ist unsicher.

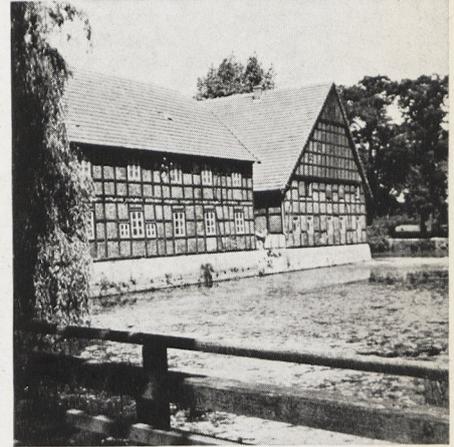
Photo vom Verfasser.
Abb. 20
Meier zu Schleddebrück
Beispiel einer Rechteckgräfte

10) Die Mönche des Klosters Marienfeld bei Gütersloh baten 1517 beim Holzgericht in der Gemeinheit „Ohlbrock“, zwischen Gütersloh und Wiedenbrück, die stimmberechtigten Erben um Erlaubnis, ihren Hof Schledebrück (Abb. 3, 20, 21) mit einer „Greffte“ versehen zu dürfen und dazu Land aus den Markengründen dem Hofe zuzu-

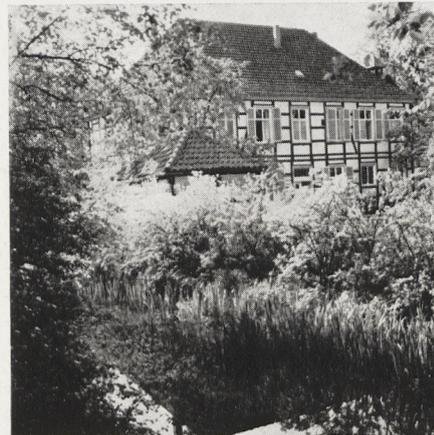
Abb. 21
Meier zu Schleddebrück
Eine häufig vorkommende Toranlage (Zugbrücke?).
Photo vom Verfasser.

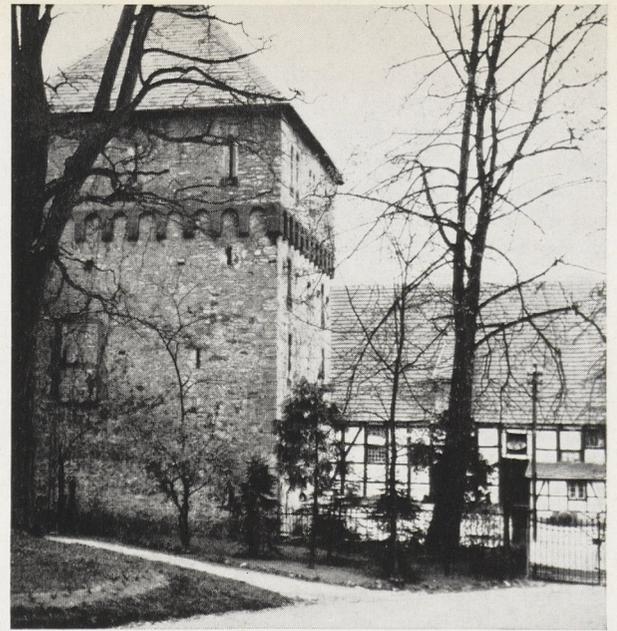
Abb. 22 Gut Niederbarkhausen Früher Meier zu Niederbarkhausen mit einer Ringgräfte und einer „Bauernburg“. Photo vom Verfasser.

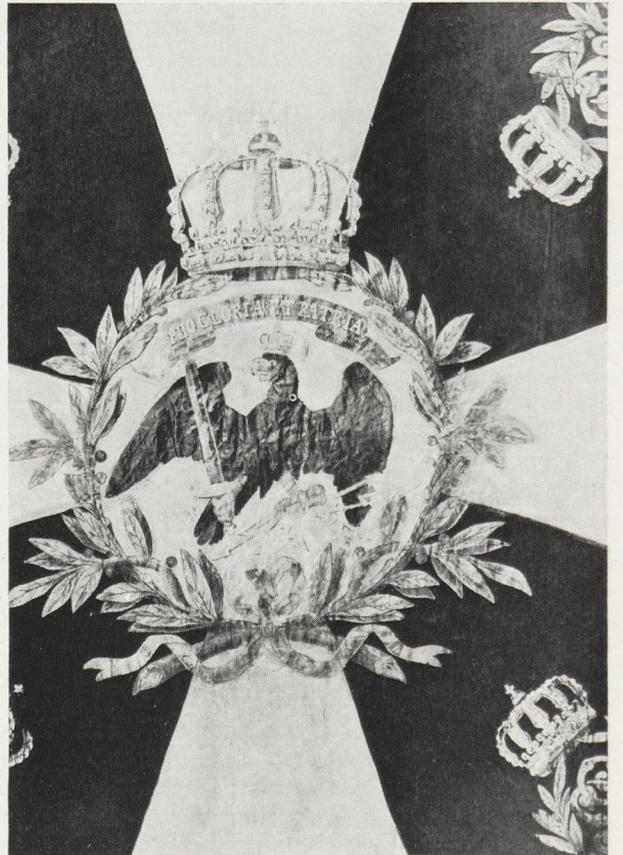
Abb. 1 An dem Beispiel der Landwehr-Bataillonsfahne des 60. L. R. II. B. aus dem Jahre 1868 kann ich zeigen, daß für den unvoreingenommenen Beschauer der Kunststoff-Film tatsächlich nicht sichtbar ist

Diese Beobachtungen veranlaßten mich zu untersuchen, wie die historischen Textilien dem Auge des Beschauers voll zugänglich, ausstellungsfähig und, was das wichtigste ist, vor weiterem Verfall geschützt werden können. Aus der Fülle der von der Industrie entwickelten Stoffe erwies sich nach umfangreichen Vorarbeiten und Alterungsversuchen eine Lösung von Propenoat in Essigsäureäthylester als geeignet, eine dünne, durchsichtige Beschichtung zur Stabilisierung und zum Schutz des Gewebes herzustellen.

Ich beschreibe diese Fahnenkonservierungsmethode: Zu jeder Restaurierung gehört ein Restaurierungsbericht und hierzu Fotos des Objekts vor und nach der Restaurierung. Nachdem das Objekt fotografisch festgehalten worden ist, wird es von der Fahnenstange gelöst und die Fahne vom Netz befreit. Zuweilen ist das Fahnenblatt siebartig durchlöchert; noch hin-fälliger ist das Netz, das doch als Stützkonstruktion dienen
