## VERMESSUNG UND BEOBACHTUNGEN AN BURGRUINEN

(RUINE EHRENFELS UND RUINE „LANDSKRON“, OPPENHEIM)

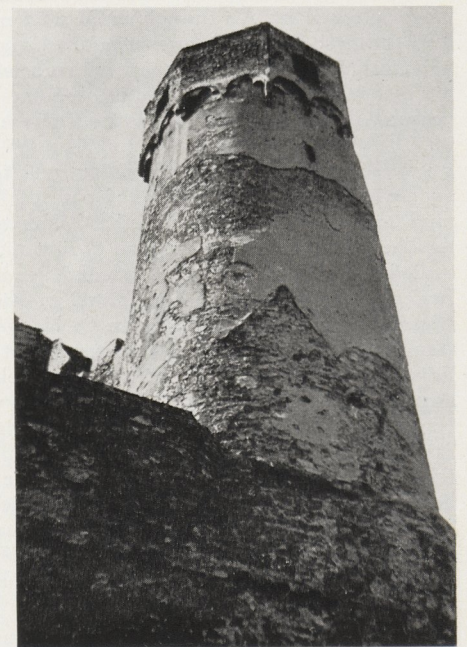
Abb. 6  
Ruine Ehrenfels: Ostturm – Ostseite mit asymmetrisch aufgesetztem Achteckaufsatz und deutlich erkennbarem Dachansatzstreifen im Putz

Die Benutzung von Ziegelsteinen ist eine Auffälligkeit an der Burg. Am Ostturm wurde der Rundbogenfries (auf Sandsteinkonsolen mit schönen Kleeblattbogen) der den achteckigen Turmaufsatz trägt, aus Ziegelsteinen gemauert. Unter dem Aufsatz sind im Mauerwerk drei beachtlich große, verkohlte Balkenreste auf gleicher Höhe nebeneinander sichtbar (Dachkonstruktion?). Von den beiden Türmen der Burg Ehrenfels werden in der Literatur ungenaue oder falsche Beschreibungen gegeben. Der Ostturm ist nicht „rund“, ist zwar gerundet, aber nicht kreisförmig; er hat außerdem nach NW, gegen die Mantelmauer, eine Abflachung, die nach oben muldenförmig wird. Um bei der „Aufstockung“ des Turmes den Achteckaufsatz einigermaßen regelmäßig unterbringen zu können, war es notwendig, die Turmmauer oberhalb dieser muldenförmigen Einziehung erneut zu „runden“ durch eine „Stützbogenkonstruktion“ über drei Konsolsteinen; über der Bogenkonstruktion konnte dann das Mauerwerk wieder vorgezogen werden. Beim Westturm-Grundriß ist von einer Rundung allenfalls auf der Westseite zu sprechen; Rückseite und Vorderseite (S-Seite) sind praktisch vollkommen flach, nur die SO-Ecke ist noch abgerundet. Auffallend ist die stellenweise fast „spitzrunde“ Westseite dieses Turmes. — Entsprechend diesem völlig „zerdrückten“, abgeflachten Oval des Grundrisses der unteren zwei Drittel des W-Turmes ist auch sein achteckiger Oberteil sehr verzogen, die acht Seiten unterschiedlich breit. Die nach NW gerichtete Seite des Oberbaus zeigt im obersten Geschoß noch den Rest eines Aborterkers (zwei Sandsteindoppelkonsolen unter der schmalen Tür).

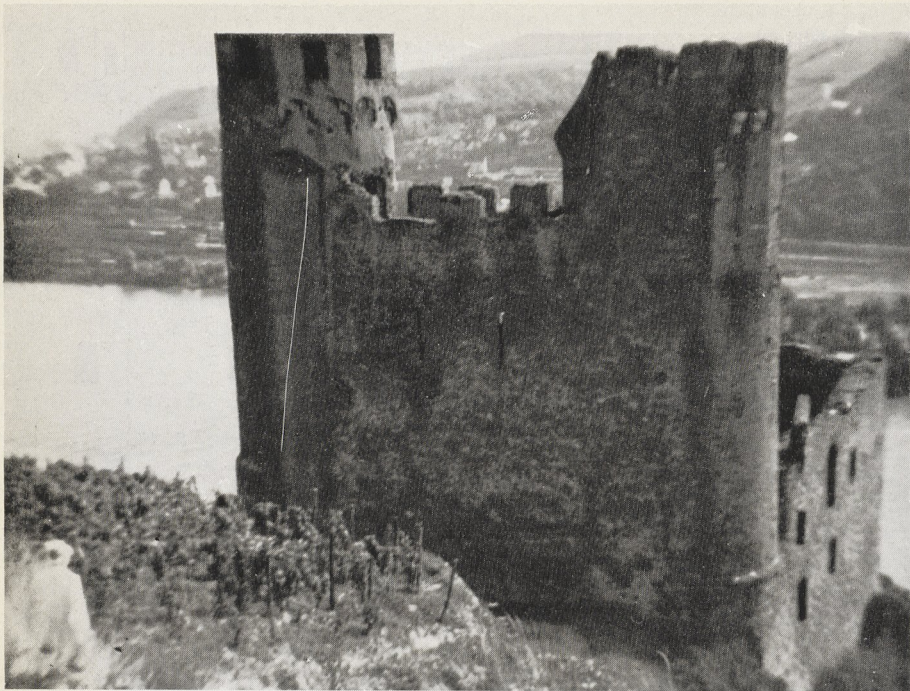
Abb. 11  
Ruine Ehrenfels: Mantelmauer — Angriffseite mit Flankierungstürmen

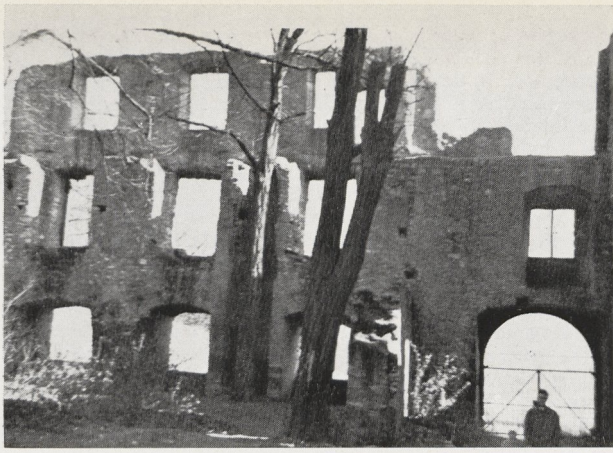
Abb. 12  
Ruine Oppenheim: Rechte Palas-Rückwand mit großem Eingangstor; links ehemaliges Burgzugangstor

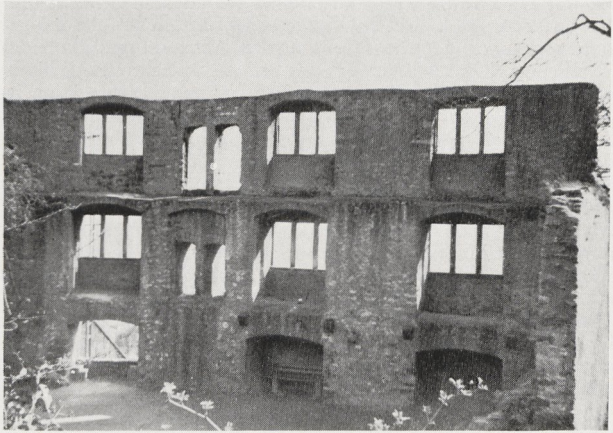
Abb. 13  
Ruine Oppenheim: Innenseite der Palas-Außenwand. Regelmäßige Fensteranordnung, links Zugänge zu den Doppelabortanlagen

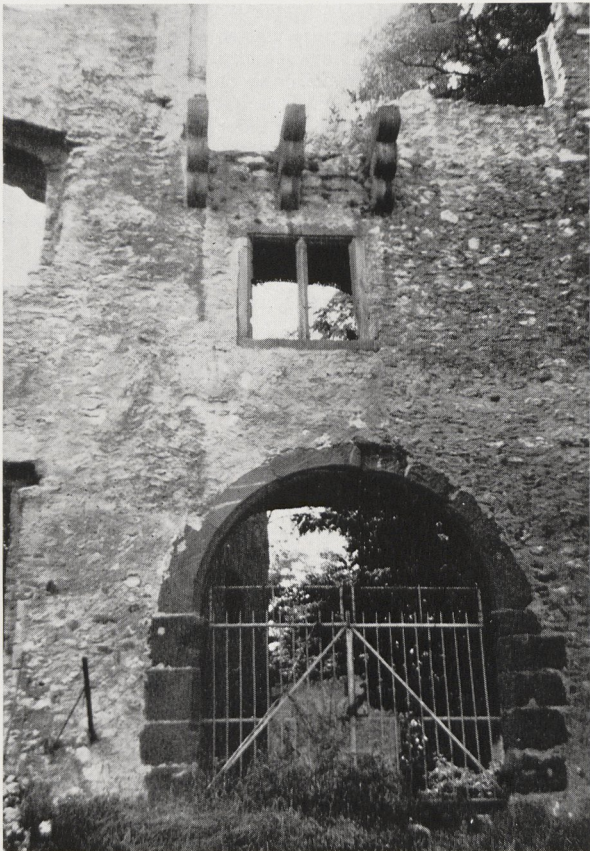
Abb. 14  
Ruine Oppenheim: Ostseite von außen mit großem Tor und Konsolen (Basis eines Erkers). Siehe auch Abb. 21 auf Seite 42

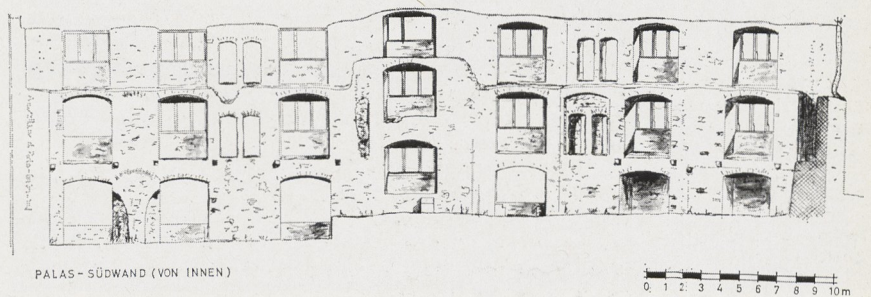
Abb. 17  
Ruine Oppenheim: Außenmauer des Palas von innen gesehen

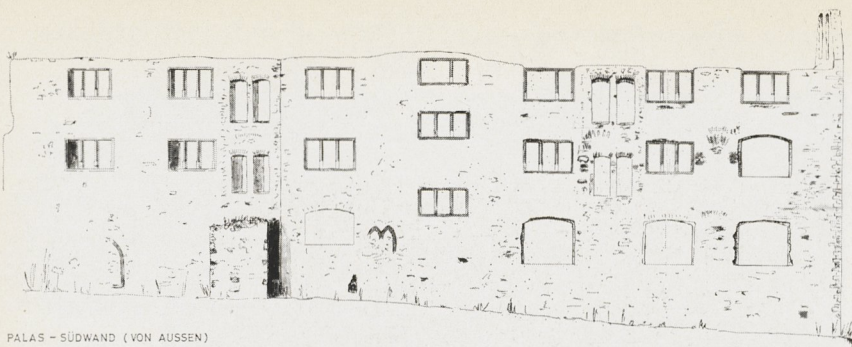
PALAS - SÜDWAND (VON AUSSEN)

Abb. 18  
Ruine Oppenheim: Außenmauer des Palas von außen
