Vom Taubengrab zum architektonischen Kleinod (und zurück ?) – der „Fünffingerlesturm“ der Augsburger Stadtbefestigung

Im Frühjahr 2005 führte der Verfasser eine Bauaufnahme und Bauuntersuchung im Auftrag der „altaugsburggesellschaft“ durch, wobei nicht nur alle Innenwände neu aufgemessen, sondern auch alle Schriftquellen und historischen Ansichten kritisch ausgewertet wurden. Anschließend entstand in Abstimmung mit dem Auftraggeber, der Stadt und den Denkmalschutzbehörden ein dem hochwertigen Bauwerk angepasstes sensibles Nutzungskonzept. Obwohl ausschließlich ausgelegt zur optimalen Befundschonung, überforderte dieses Konzept die andere Prioritäten setzende Anwohnerschaft und leitete somit eine – für den Turm selbst, aber auch für die „altaugsburggesellschaft“ – dramatische und fatale Entwicklung ein.

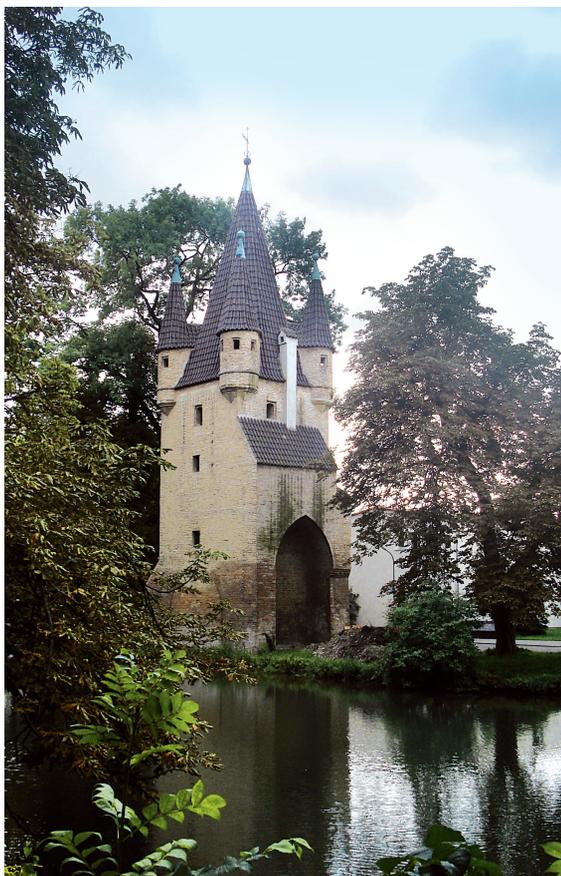
Abb. 1. Nordansicht des Turmes im Herbst 2008. Im Vordergrund der Wassergraben (Oblattergraben) der ehemaligen Stadtbefestigung (Foto: Verf.).

wobei die Untere Jakobermauerstraße den Turm an seiner stadtwärtigen Westseite sogar direkt beschneidet (Abb. 1).

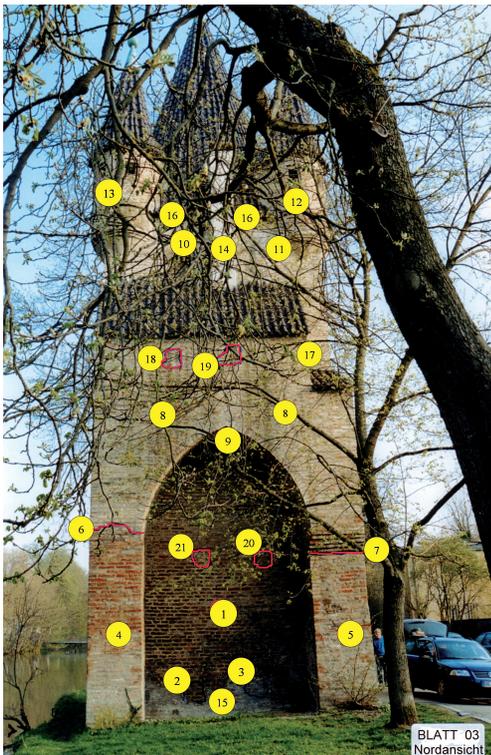
Abb. 2. Nordansicht mit Eintrag der Befunde (Foto: Verf., 2005).

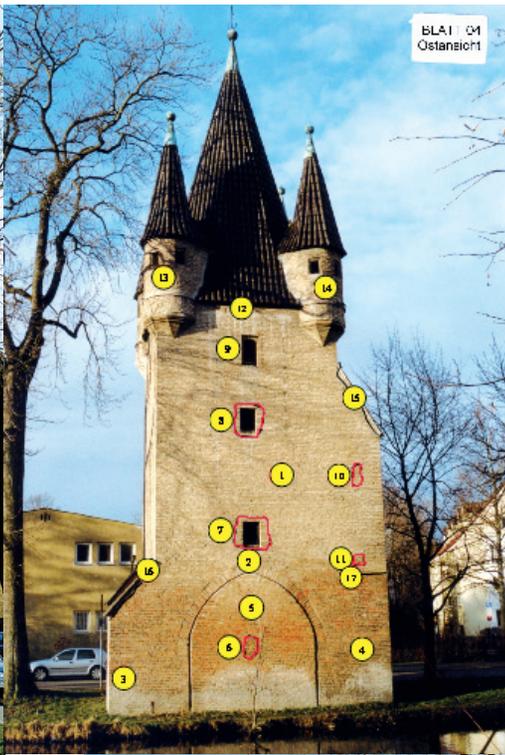
Abb. 3. Ostansicht mit Eintrag der Befunde. Deutlich erkennbar ist das vermauerte Spitzbogentor im Erdgeschoss (Foto: Verf., 2005).

Aus dem 20. Jahrhundert stammen zahlreiche Fotografien des Turmes, von denen jene interessant sind, die vor die Umbauten von 1948 und 1973/74 datieren und somit den Turm vor den Sanierungseingriffen, vor allem aber vor der Überformung der Außenhaut und der Neuverfugung zeigen. Besonders wertvoll ist eine kurz vor 1936 hergestellte Postkarte, die den Turm erstmals als Solitärebau zeigt. Die Stadtmauerfragmente sind komplett verschwunden, die ehemaligen Anschlüsse sauber zu Stützpfählern abgemauert. Gut erkennbar sind am originalen Mauerwerk mehrere horizontale Baunähte, die auf Baulose verweisen. Eine Postkarte von 1968 lässt die Baugeschichte noch deutlicher ablesen, obwohl zwanzig Jahre zuvor die Dachdeckung komplett erneuert worden war (Abb. 20). Das Turmoberteil hebt sich heller ab, ohne dass sich dies durch unterschiedliche Bauphasen erklären ließe. Im Erdgeschoss zeichnen sich im Mauerwerk die Zusetzung des Spitzbogentores und Reparaturen ab. Gut erkennbar sind die Baufuge zwischen Turm und Nordanbau (rechts) und eine Schlitzöffnung in letzteren, knapp unter der Höhe des zweiten Stocks (Abb. 3, Befund 10). Hier ist innen lediglich eine vermauerte Nische erhalten. Unter ihr, in Höhe des ersten Stocks, glaubt man eine zweite Öffnung erahnen zu können, doch ist dieser Befund unklar (Abb. 3, Befund 11).

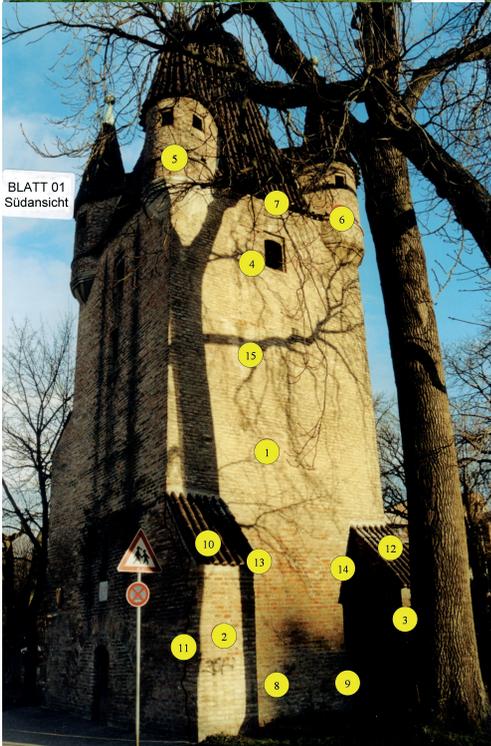
Abb. 4. Südansicht mit Eintrag der Befunde (Foto: Verf., 2005).

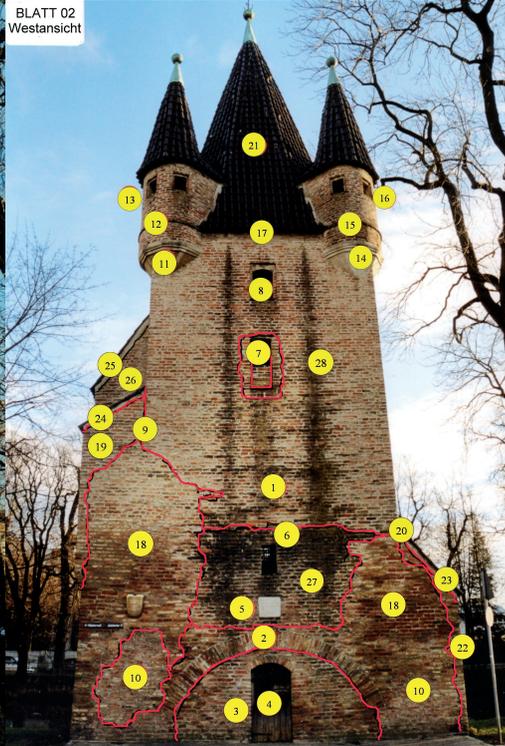
Abb. 5. Westansicht mit Eintrag der Befunde (Foto: Verf., 2005).

doch liegt dies in erster Linie an dem überall eingebrachten Fugenmörtel aus Zement. Auf den zweiten Blick erkennt man starke, großflächige moderne Ergänzungen und Flickungen in der Außenhaut, insbesondere in der Westseite, bauzeitlich sind nur kleine Mauerwerksflächen im Blockverband (Abb. 5).

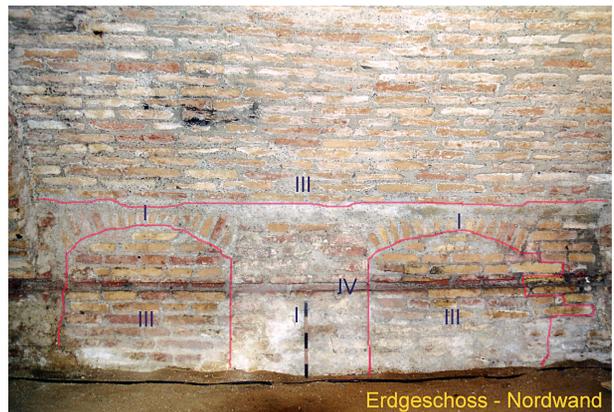
Erdgeschoss - Nordwand

Abb. 6. Vermauerte Schießnischen in der Nordwand des Erdgeschosses (Bauphase I: 1454 ff.). Vermauerung und Gewölbeeinbau: Bauphase III (um 1600); horizontale Nut für Vertäfelung: Bauphase IV (um 1860) (Foto: Verf., 2005).

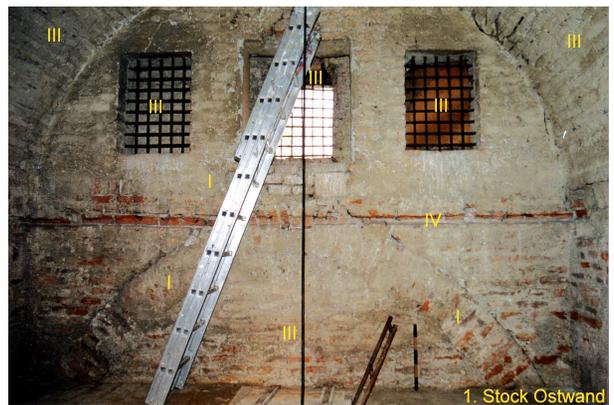
1. Stock Ostwand

Abb. 7. Ostwand des ersten Stocks mit altem Spitzbogen der Toröffnung (Bauphase I: 1454 ff.); Vermauerung, Fenstereinbauten und Gewölbeeinbau: Bauphase III (um 1600); horizontale Nut für Vertäfelung: Bauphase IV (um 1860) (Foto: Verf., 2005).

Erdgeschoss in seiner Ostwand drei hochgelegene Fensteröffnungen hat, die über einem vermauerten breiten Spitzbogen sitzen (Abb. 7). Die gegenüberliegende Westseite bewahrt noch das Fragment eines ähnlichen Bogens, den eine kleine flachbogige Nische massiv stört (Abb. 8). Die Nord- und Südseiten weisen – analog zum Erdgeschoss – größenidentische vermauerte Nischen auf.

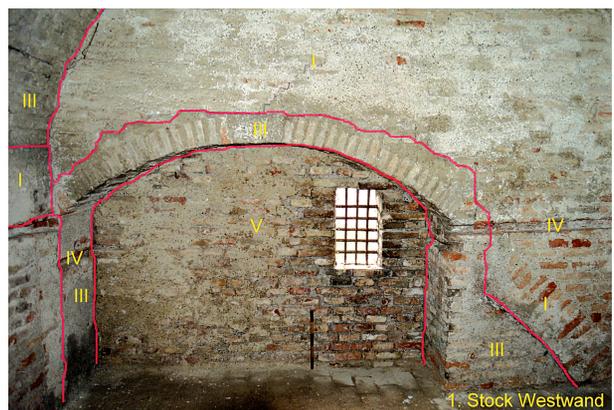
1. Stock Westwand

Abb. 8. Westwand des ersten Stocks. Rechts das Restfragment des inneren Spitzbogens (Bauphase I: 1454 ff.); Nischen- und Gewölbeeinbau: Bauphase III (um 1600); horizontale Nut für Vertäfelung: Bauphase IV (um 1860); Rückwand Nische: Bauphase V (modern) (Foto: Verf., 2005).

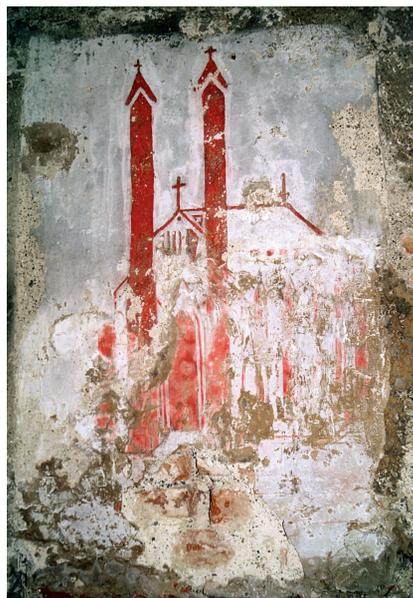
Abb. 9. Westwand zweiter Stock. Freskofragment mit Darstellung des Augsburger Domes. Bauzeitlich (Bauphase I: 1454 ff.) (Foto: Verf., 2005).

Erneut gewährt eine sehr steile Leiter durch eine enge Gewölbeluke Zugang zum zweiten Stock, der mit einer Reihe von hochwertigen Befunden überrascht und sich als ehemaliger Hauptraum des Turmes zu erkennen gibt. Hier lassen sich an der Westwand drei vermauerte Öffnungen ablesen, davon eine mit einem kleinen Fenster. Zwischen den beiden südlichen Öffnungen hat sich eine Verputzinsel erhalten, die ein Freskofragment mit der etwas schematisch gehaltenen Darstellung des Augsburger Domes trägt – und somit einen ehemaligen Ausblick wiedergibt (Abb. 9).

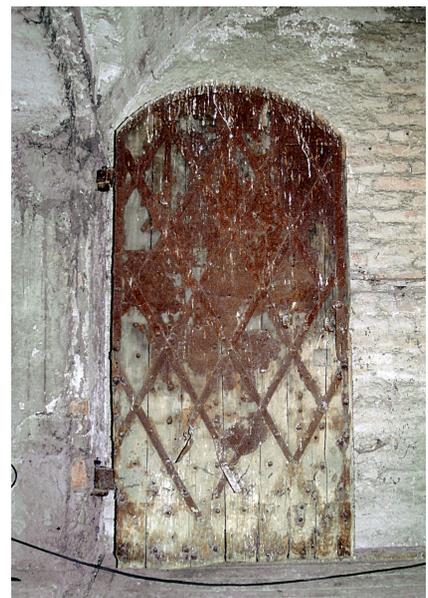
Abb. 10. Nordwand zweiter Stock. Originale Tür aus der Zeit um 1500 zum Nordanbau (Foto: Verf., 2005).

In der Nordseite öffnet sich eine Tür, deren Holzblatt noch intakt ist und aus der Zeit um 1500 stammt (Abb. 10). Diese Tür mündet auf einen sehr engen Korridor entlang der Nordwand, wobei dieser Gang an seinem Westende einige Stufen nach unten führt, eine spitzbogige Türöffnung passiert, dann nach Norden abwinkelt und an einer Vermauerung endet. Nach Osten mündet der Korridor an der flachbogigen Tür zu einer Wendeltreppe, die im Nordosteck des Turmes aufsteigt und deren Gehäuse in den Raum des zweiten Stocks vorspringt.

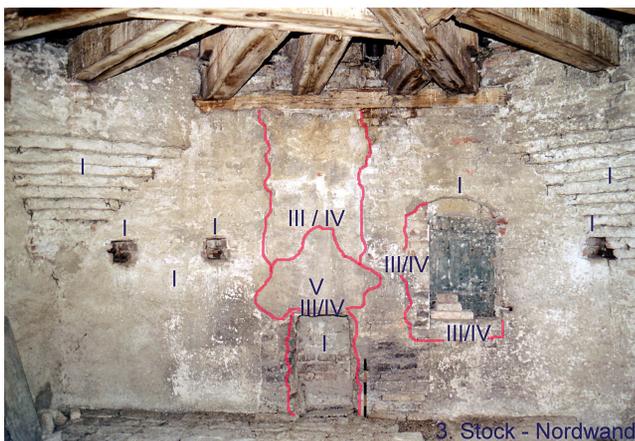
Abb. 11. Nordwand dritter Stock, Türmerstube. Kamin aus der Bauphase I (1454 ff.), in Bauphase III (um 1600) oder IV (1860) erweitert. Links und rechts die Innenauskragungen der Erkertürmchen, dazwischen bauzeitliche Rüstlöcher (Foto: Verf., 2005).

Der somit bequemer erschlossene dritte Stock präsentiert sich als gut durchfensterter Raum, der in seiner Nordseite einen kleinen Kamin aufweist (Abb. 11). In allen Ecken springen nach innen auf halber Geschosshöhe schräg die vielteiligen Auskragungen der Erkertürmchen vor, die zum Raum hin schräge Innenwände haben. Der Dachstuhl ist weitgehend original und ruht auf einem umlaufenden, eingemauerten Rähm. Radial angeordnete Balken trugen einen Dielemboden, der die Decke des Raumes im dritten Stock bildete. In der Ostseite dieses Dachgeschosses hat sich ein sehr bemerkenswerter, eher seltener Befund erhalten: die fast intakte alte Winde eines ehemaligen Fallgitters, das einst die große östliche Toröffnung verschloss (Abb. 12).

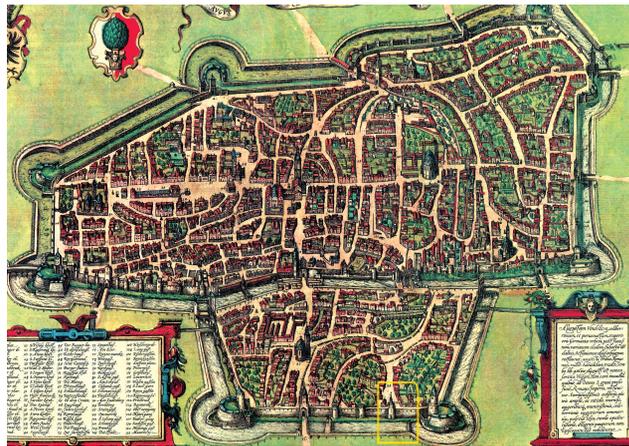
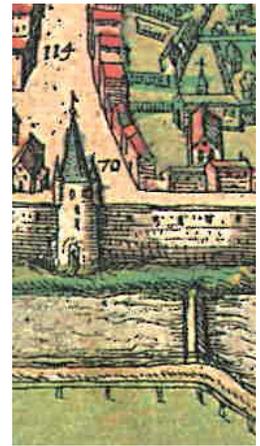
Abb. 14. und Detail Abb. 14a. Ostan-sicht der Stadt 1572. Georg Braun/
Franz Hogenberg, *Civitates orbis
terrarum*, Köln 1572. Der „Fünffin-
gerle Sturm“ ist farbig markiert (aus:
Brüning/ Kommer [wie Anm. 5], S.
42–43).

Abb. 15. und Detail Abb. 15a. Ostan-sicht der Stadt 1633. Matthäus Meri-
an. Der „Fünffingerle Sturm“ ist far-
big markiert (aus: Brüning/Kommer
[wie Anm. 5], S. 61).

Die früheste Außenansicht liefert die 1550 in der *Cosmographia univerrbalis* des Sebastian Münster veröffentlichte Stadtansicht (Abb. 13)⁶. Auf ihr erkennt man in präziser Ausführung den „Fünffingerlesturm“ mit seinen Eckerkertürmchen und einer Flagge auf dem Haupthelm sowie den beiden unterschiedlich hohen Stützpfählern an den beiden Ostecken am Südost- und Nordosteck. Bemerkenswert ist die deutliche Wiedergabe des spitzbogigen Tores und eines nur leicht versetzten hölzernen Steges über den wassergefüllten Oblattergraben. Eine fast zeitgleiche Ansicht von Hans Rogel a. Ä. auf einem Stadtplan von 1563 bestätigt exakt diese Darstellung, lediglich der Steg ist geringfügig nach Norden verrückt⁷. Gleiches trifft auf die Darstellung im Städtebuch *Civitates orbis terrarum* von Georg Braun und Franz Hogenberg (Köln 1572) zu (Abb. 14)⁸.

bewehren ließ (Abb. 15)¹². Es folgt eine ganze Reihe von Stadtveduten, die allesamt den „Fünffingerlesturm“ ohne Tor und ohne Steg zeigen¹³.

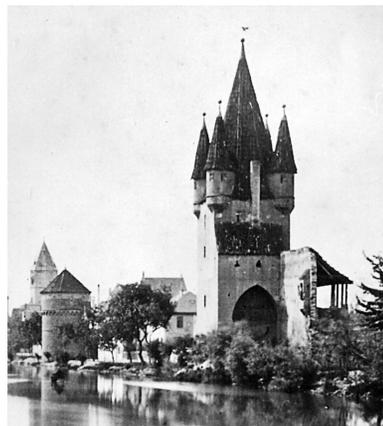
Abb. 20. Nordostansicht des „Fünffingerlesturmes“. Postkarte von 1968. Der Turm ist nun komplett freigestellt und hat seine historische Funktion somit endgültig verloren (Archiv der „altaugsburggesellschaft“).

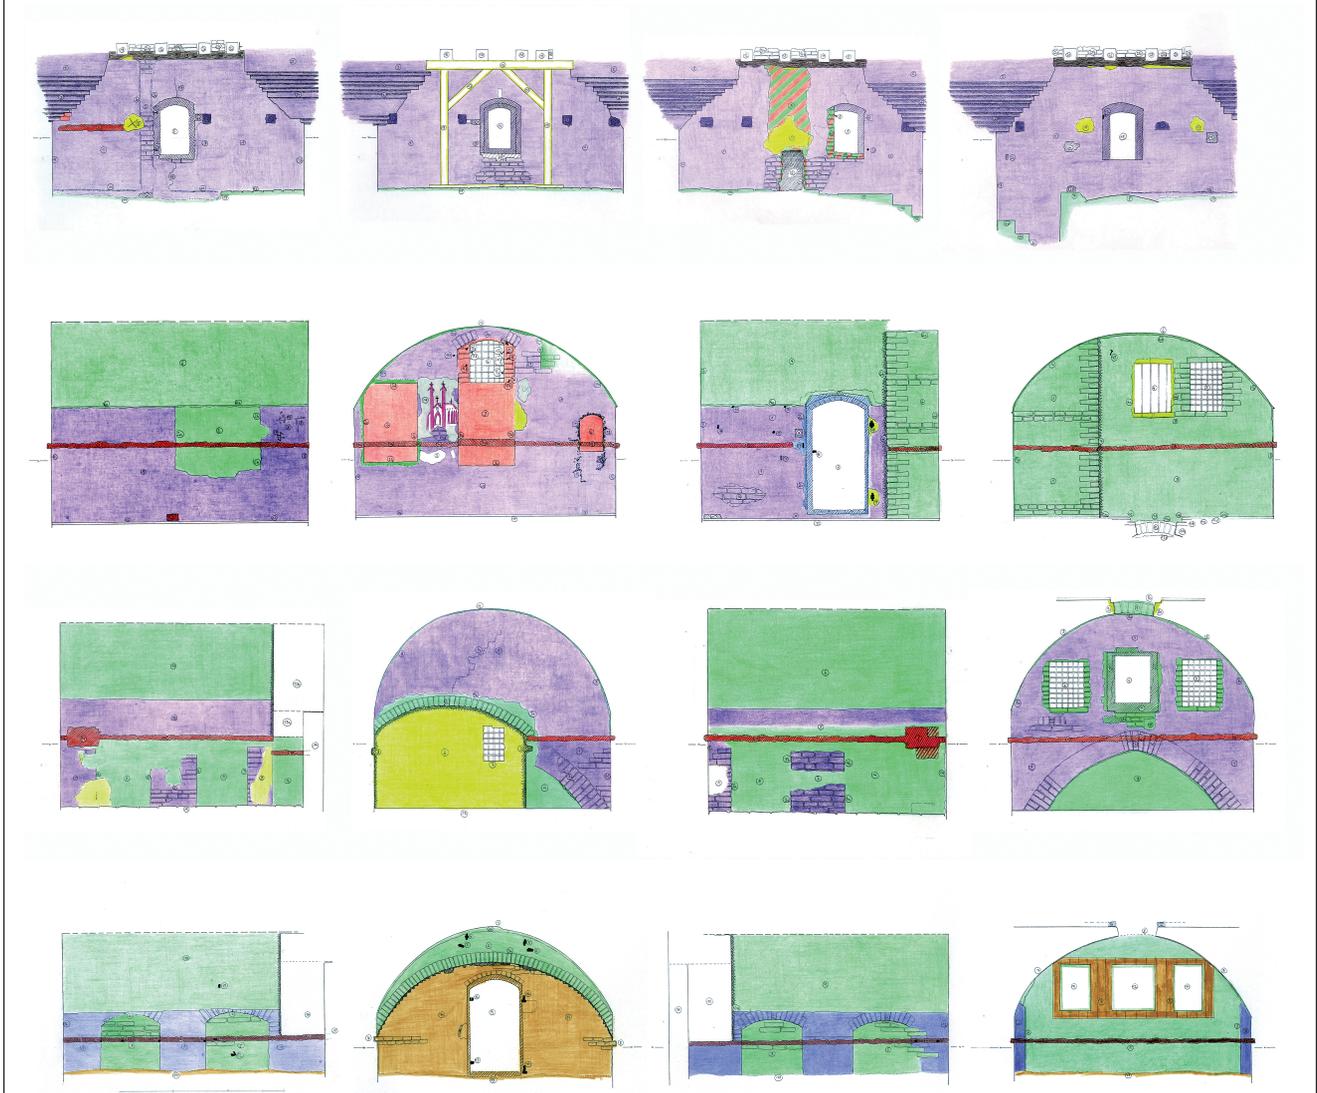
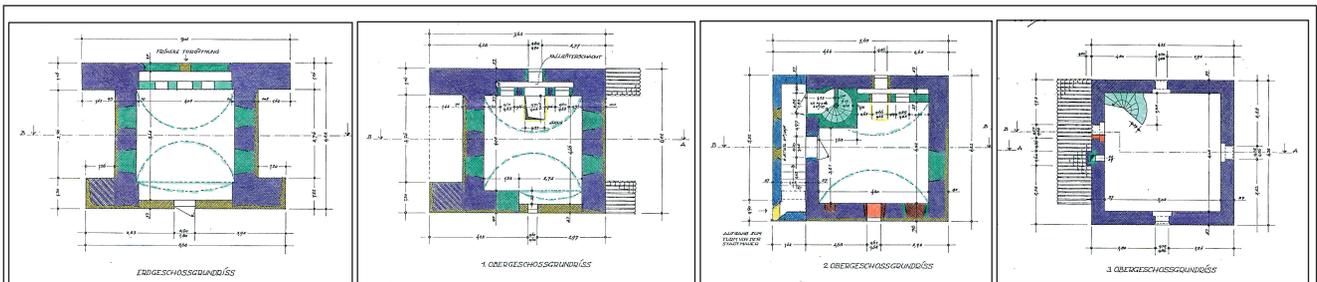
Abb. 23. bis 26. Wandabwicklungen: Erdgeschoss (unten), erster, zweiter und dritter Stock (oben) mit Bauphasen. Von links nach rechts: Südwand, Westwand, Nordwand, Ostwand. Lila: Bauphase I (1454 ff.); blau: Bauhase II (um 1500); grün: Bauphase III (um 1600); orange: Bauphase IV (um 1860); gelb: Bauphase V (modern) (alle Zeichnungen: Verf., 2005).

Abb. 22. Grundrisse mit Bauphasen. Unten Erdgeschoss, mittig links erstes Obergeschoss, mittig rechts Dachgeschoss, oben links zweites Obergeschoss, oben rechts drittes Obergeschoss. Lila gestreift: Bauphase vor 1454; lila: Bauphase I (1454 ff.); blau: Bauhase II (um 1500); grün: Bauphase III (um 1600); orange: Bauphase IV (um 1860); gelb: Bauphase V (modern) (Plangrundlage: Meisterschule der Stadt Augsburg für Bauwesen, Augsburg 1975/78; Umzeichnung: Verf., 2005).

- vor 1454?
- I 1454 ff.
- II spätes 15. Jh. /ca. 1500
- III kurz nach 1600
- IV 18./19. Jh. (vor 1860)
- V 20. Jh.

Von außen weitgehend durch die neue Außenhaut kaschiert, veränderte der „Fünffingerle Sturm“ durch die Jahrhunderte mit seinen wechselnden Funktionen auch seine Gestalt mehrfach beträchtlich. Die Befundung erbrachte daher eine bis dahin so nicht bekannte Genese (*Abb. 22 bis 26*).

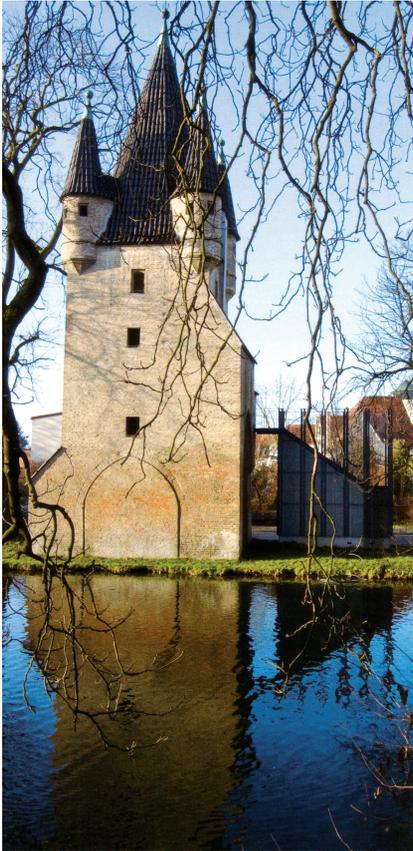
Abb. 27. Ostansicht des „Fünffingerleursturmes“ mit dem noch nicht gänzlich fertig gestellten Treppenabau (rechts) (Foto: „altaugsburggesellschaft“ 2008).
