## Erforschung und „Wiederaufbau“ der spätmittelalterlichen Burg Solymár bei Budapest

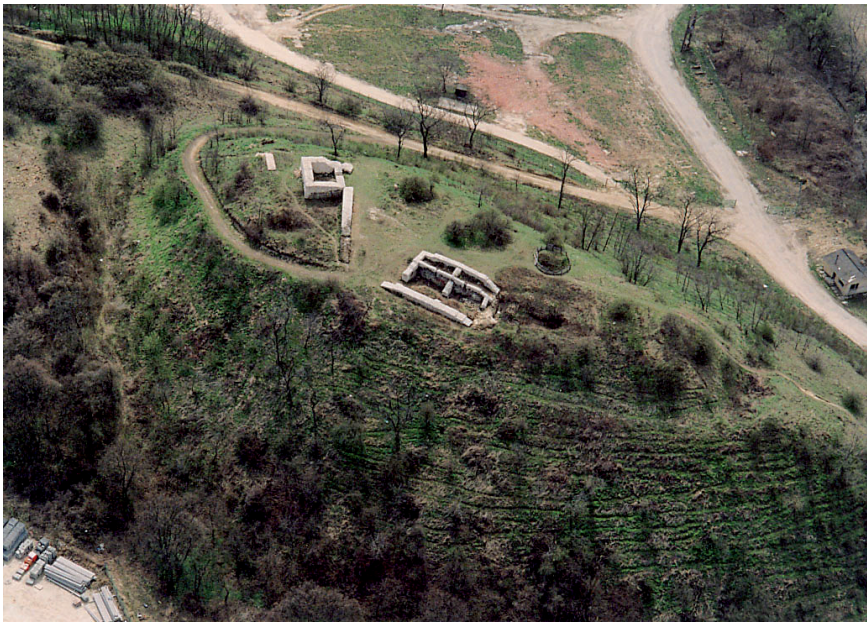
Abb. 5. Die Burg Solymár, 2003. Luftaufnahme von Nordwesten (Foto: civertan.hu).

wurden die von Arisztid Valkó freigelegten Bauteile zum Schutz durchschnittlich 0,5 m aufgemauert (Abb. 5)<sup>10</sup>. Größere denkmalpflegerische Maßnahmen ermöglichte dann im Jahre 2006 ein durch die Europäische Union unterstütztes Projekt der Gemeinde, dessen Ziel die Steigerung der touristischen Anziehungskraft der Burg sowie deren Nutzung für Veranstaltungen der Dorfgemeinschaft war. Zur Vorbereitung dieses Projektes begann 2005 unter der Leitung des Verfassers die dritte Ausgrabungsperiode der Burg, die auch heute noch nicht vollkommen abgeschlossen ist. Am Anfang sollten vor allem die genaue Linienführung der Umfassungsmauern des westlichen Burgteils durch Suchschnitte bestimmt und danach deren Fundamentreste bzw. oft nur die Fundamentgruben freigelegt werden (Abb. 6–7). Auch die komplette Erforschung des Brunnens und des großen „gemauerten Grabens“ gehörte zu den Zielsetzungen. Die ersten Aufgaben konnten bis 2006 gelöst werden: Im Westen wurden noch zwei der Burgmauer von innen angebaute parallele Mauerfundamentstümpfe, die auf einen turmartigen Bau hindeuten, können, ergraben; die Untersuchung des Brunnens und des dem Wohnbau von Westen anschließenden Gebäudes dauert noch an (Abb. 8). Nach bisherigem Kenntnisstand handelt es sich bei letz-

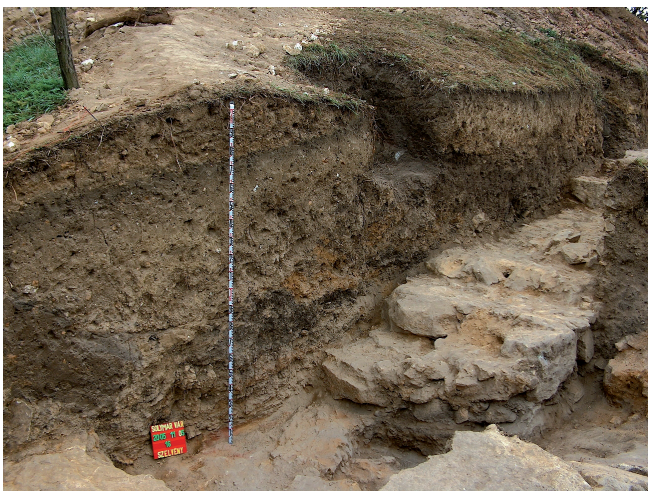
Abb. 7. Die Freilegung der südlichen Burgmauer der Burg Solymár, 2005 (Foto: Verf.).

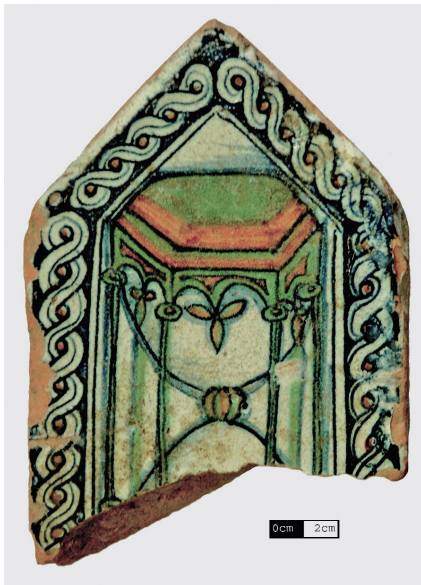
Abb. 10. Majolika-Bodenfliesen aus der Burg Solymár mit dem Emblem von König Matthias Corvinus, einer Sanduhr (Foto: Maxim Mordovin).

Aus den besonders fundreichen Auffüllungsschichten des „tiefen Kellers“ kamen – neben rheinischer und mährischer Importkeramik und italienischen Glasgefäßen – einige Bruchstücke von Majolika-Bodenfliesen mit den Emblemen von König Matthias Corvinus zum Vorschein (Abb. 10). Solche Fliesen waren bisher nur aus einigen königlichen und bischöflichen Residenzen bekannt<sup>11</sup>, zum Heizen dienten aber in der Spät-

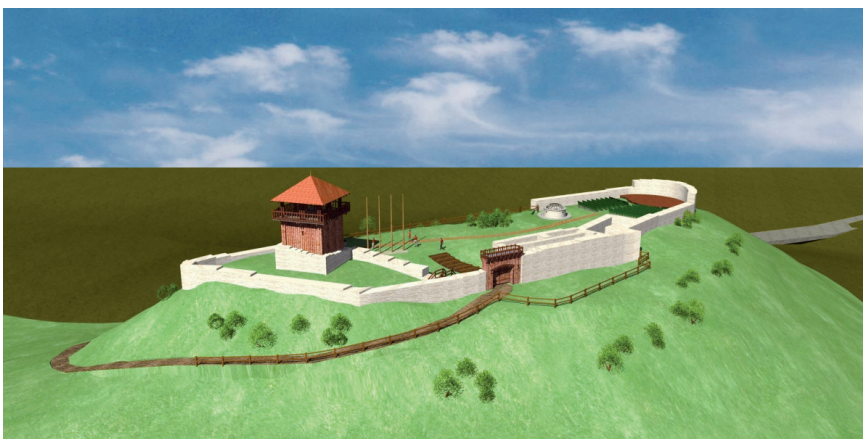
Abb. 11. Ausbautentwurf der Burg Solymár (Computergrafik: Gábor Szalay).

Aufgabe. Er beabsichtigte keinesfalls eine hypothetische Burg wiederaufzubauen (Abb. 11–12). In solchen Fällen, wie der zuletzt erwähnten Frage des Burgtors, wählte er statt einer historisierenden Rekonstruktio-

Dazu ließ er vor allem die Nord-, West- und zum Teil die Süd-mauer, ihrer ergrabenen einstigen Linie entsprechend, aus Bruchstein wiederaufmauern – vom Burghof her gesehen meist bis zur Brüstungshöhe. Nur der bogenförmige Westabschluss ist höher geworden, als ein Akzent in Richtung der Gemeinde, zugleich als Hintergrund der davor im Burghof aufgestellten einfachen Bühne. Für ein Gleichgewicht sorgt der Aussichtsturm im Osten, der höchste Bau des Ensembles, der auf dem Stumpf des spätmittelalterlichen Turmbaues in hölzerner Konstruktion errichtet wur-
