Die Baugeschichte der Burg Altwied

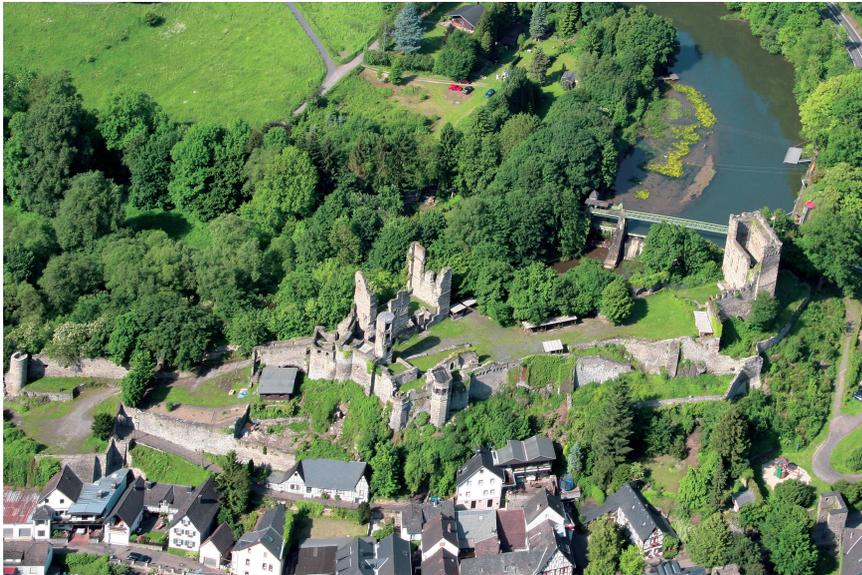
Abb. 1. Altwied, Luftaufnahme der Burg von Süden (Helicolor-Luftbild, Robert Peters, St. Augustin, aus: A. Thon/S. Ulrich, „... wie ein Monarch ... [vgl. Anm. 1], S. 18).

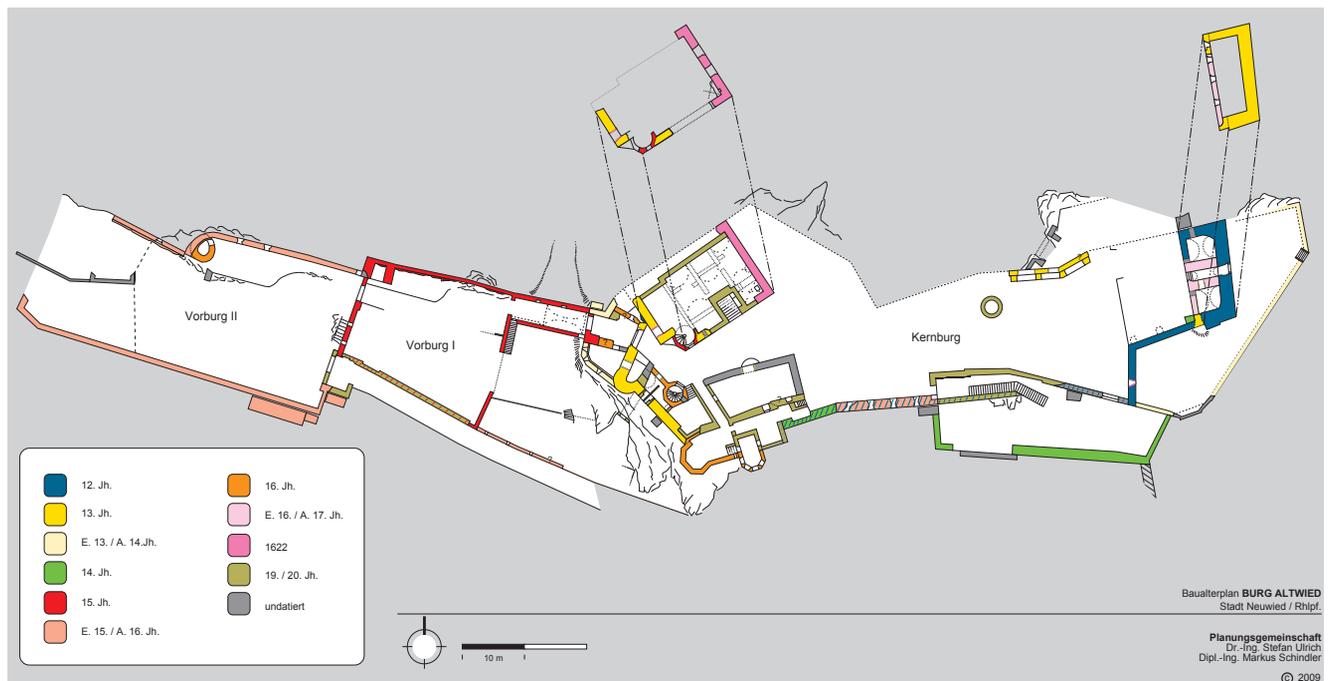
Abb. 2. Grundriss der Burg Altwied als Baualterplan (S. Ulrich/M. Schindler, 2010).

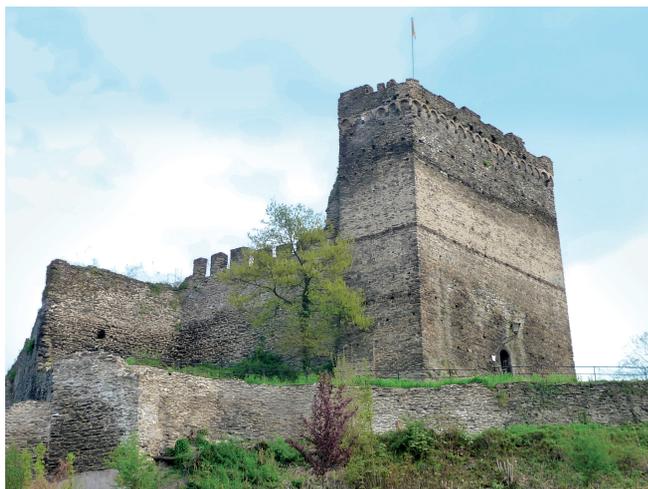
Abb. 3. Altwied, Wohnbau/Saalbau von Südosten (Foto: Verf., 2009).

Das östliche Gebäude der Kernburg
Der in Frontlage stehende, nur zum Hof hin mit Öffnungen versehene Baukörper hat einen leicht verzogen rechteckigen Grundriss von maximal 15,3 x 7,8 m Ausdehnung bei einer Höhe von über 16 m. Er wird von einem krenelierten (mit Schießscharten versehenen) Wehrgang auf Bogenfries und zwei an den Ostecken polygonalen touellenartigen Auskragungen bekrönt. Balkenlöcher im Wehrgang weisen auf eine frühere Hürde hin. Eine rundbogige Türöffnung im Sockel ist offensichtlich nachträglich in das Mauerwerk eingebrochen. Weil große Partien des Schiefermauerwerks mit historischem Putz behaftet sind, fällt eine bandartig den Turm umziehende Fehlstelle inmitten dieser Putzfläche umso deutlicher auf. Während der tiefer liegende Verband

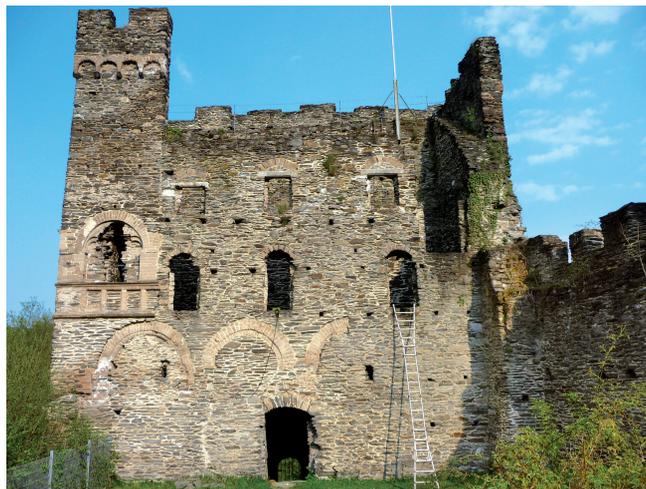
Abb. 4. Altwied, Wohnbau/Saalbau von Westen. Die prächtige Fassade ist noch ansatzweise zu erkennen (Foto: Verf., 2009).

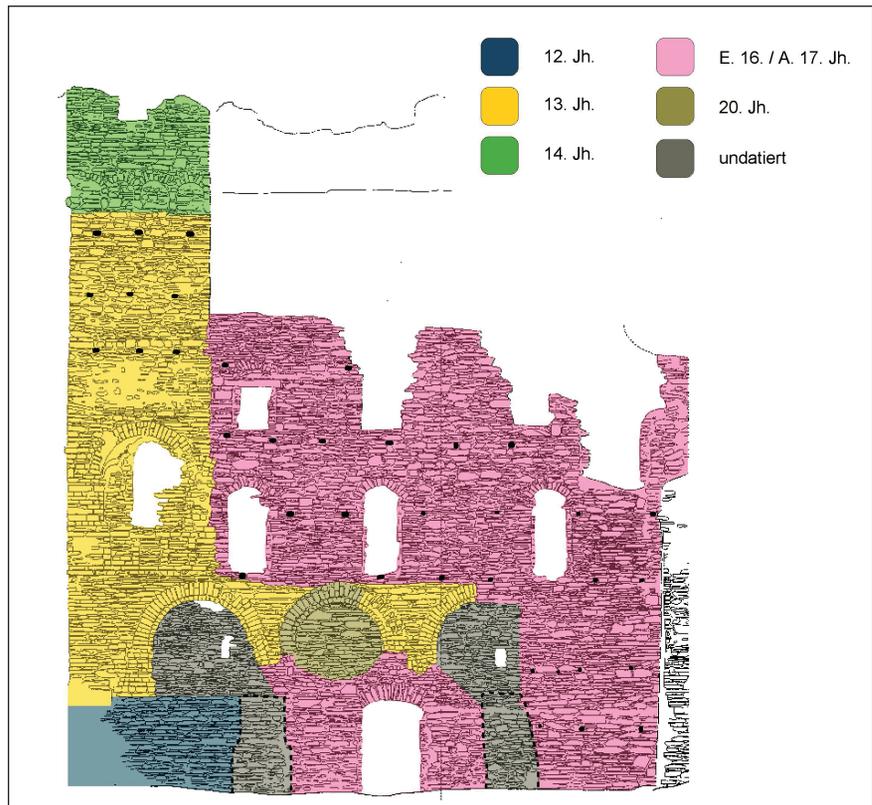
Abb. 5. Altwied, Baualtersplan der Wohnbau/Saalbaufassade (S. Ulrich/M. Schindler, 2010).

Die Untersuchungen lassen erstmals die Bauabfolge des ungewöhnlichen Bauwerks mit größerer Verlässlichkeit skizzieren: Ursprungsbau ist ein Haus unbekannter Höhe von mindestens zwei Geschossen mit denselben Ausmaßen wie der heutige Bau, jedoch mit „üblich“ geschlossener Südwestecke. Es steht im Sockelgeschoss bis zur horizontalen Baufuge auf den Feldseiten noch vor uns. Über einem durchgehenden Sockelraum mit Holzbalkendecke folgte das erste Obergeschoss, das mindestens ein Fenster nach Norden aufwies. Das weitere Aussehen ist unbekannt, jedoch sind zusätzliche Fenster in dem (den weiteren?) Obergeschoss(en) zu erwarten. Der Baukörper soll als befestigter Wohnbau angesprochen werden, vermutlich das Hauptgebäude der Burg²². Die Abgrenzung zum Wohnturm erfolgt allein aufgrund der – mutmaßlichen – Gebäudekubatur, welche einem Haus – im heutigen Zustand – näher steht als einem Turm. In Bauphase 2 kam es zu einem bedeutenden Umbau. Die Hoffassade wurde bis auf etwa 1,5 m Höhe niedergelegt, wobei man die Südwestecke, die ohnehin auf einem Felsvorsprung aufsaß, vollständig entfernte, vermutlich, um sie mit der Ringmauer zu verbinden. Zusätzlich trug man das (bzw. die) Obergeschoss(e) teilweise ab. Die neue Fassade zum Hof erhielt durch vier Blendbogen im So-

ckel eine Akzentuierung. Architektonischer Höhepunkt war das erste Obergeschoss, das über einem durchlaufenden Plattenfries mit einer Reihe von Triforien aufwartete, die unter vier Bogenblenden zusammengefasst waren. Die nördliche war als Blendarkade ohne Fenster ausgebildet, da sie unmittelbar vor der Seitenwand saß. Der hoch gelegene Zugang dürfte in etwa an derselben Stelle wie heute erfolgt sein. Der Bau wurde merklich erhöht, jedoch sind wir über seinen Abschluss völlig im Unklaren. Die Zuweisung der Balkenaufleger und Konsolsteine zu den einzelnen Bauphasen lässt eine flache Holzdecke erschließen, die einen einzigen Raum abschloss, einen Saal von fast 6 m Höhe(!). Möglicherweise wurden in dieser Phase auch die ersten tonnengewölbten Keller im Sockel geschaffen. Für diese Zeit darf der Bau mit voller Berechtigung als Saalbau bezeichnet werden. In einer dritten Bauphase wurde das Gebäude mit einem über Bogenfries auskragenden Wehrgang samt tourellenartigen Verstärkungen an den beiden Ostecken versehen. Letzteres waren wohl nur erhöhte Zinnen, aber keine geschlossenen

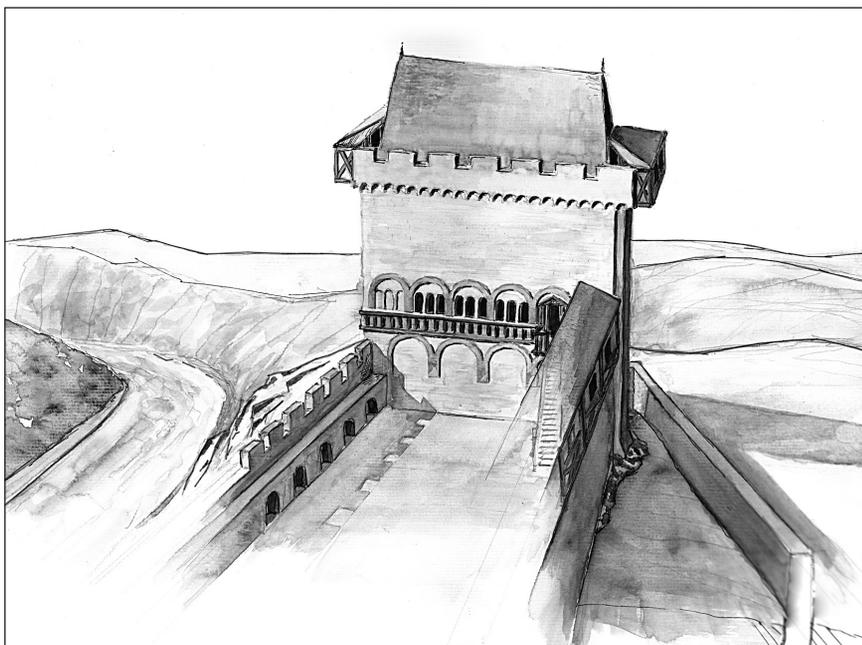
Abb. 6. Rekonstruktionsvorschlag des Saalbaues um Mitte des 14. Jahrhunderts (S. Ulrich/M. Schindler, 2010).

Halb- oder Volltürmchen. Der aktiven Verteidigung dienten weiterhin eine auf den Feldseiten umlaufende Hurde und kurze Schlitzscharten im regelmäßigen Zinnenkranz. Die letzte Hauptbauphase 4 manifestiert sich in einem teilweisen Neubau der Hoffassade. Grund dafür könnten Schäden infolge eines Erdbebens gewesen sein, die sich auch an anderen Stellen in der Burg wahrscheinlich machen lassen. Spätestens jetzt brach man einen Durchgang in den Sockel und baute die beiden heutigen gewölbten Keller ein. Von der Hoffassade blieb ein Teil der nördlichen Wand erhalten, der mit neuer Kante(?)²³ aufgemauert wurde. Die in die Ringmauer eingebundene Südwestecke blieb bestehen. Mit Aufführen dieser Fassade änderte man gleichzeitig die Innenaufteilung und erhielt nun zwei Obergeschosse statt bisher einem. Der horizontale Abschluss der Fassade sowie der gerade Anschluss an den nördlichen Altbestand scheinen auf ein zusätzliches Fachwerkgeschoss hinzudeuten. Im Südteil wurde eine Treppe angelegt, um den Wehrgang ohne Umweg durch das Gebäude erreichen zu können.

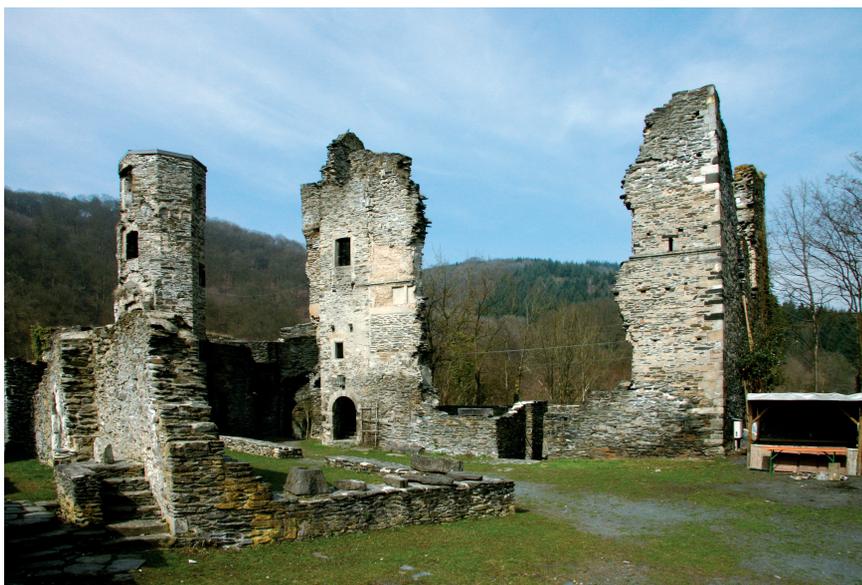
Abb. 7. Altwied, Wohnbau A/Frauenhaus (rechts) und vermeintliche Kapelle (links im Vordergrund). Dahinter der Treppenturm von Wohnbau B (Foto: A. Thon, 2010).

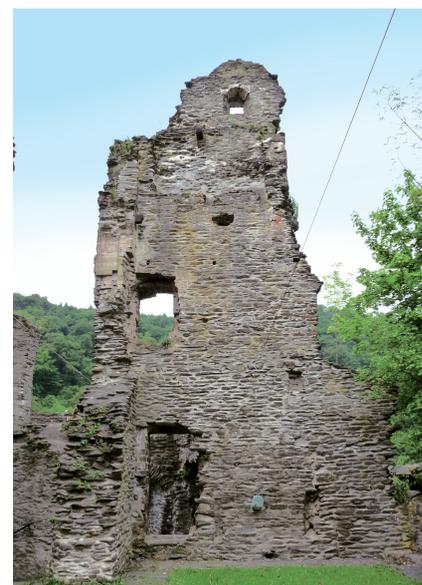
Abb. 8. Altwied, Westliche Giebelwand Wohnbau A/Frauenhaus von Osten (Foto: Verf., 2009).

Giebeldreieck mit seinem obersten schlichten Fenster Reste eines Bandes aus Tuffstein, in dem ein ehemaliges bauzeitliches Fenster sowie eine sekundäre Türöffnung(?) erschlossen werden können. Das Innere belegt bei Untersuchung des Mauerverbands ebenfalls die Aufhöhung des Giebels. Die großen Fensteröffnungen in den unteren Etagen sind Ergänzungen einer neuzeitlichen Bauphase. Eine Vertikalfuge im Erdgeschoss, die noch markanter auf der Außenseite innerhalb der Zwickelfläche zwischen Tor und Wohnbau A zu Tage tritt, könnte letzter Rest einer älteren Ringmauer sein. Vom Treppenturm aus konnten beide Gebäudeteile erschlossen werden, wie die Ansatzstellen früherer Gewände belegen. Die Südpartie scheint ein Gewölbe im Erdgeschoss gehabt zu haben, das vermutlich älter ist als das noch in Ansätzen an der östlichen Giebelwand vorhandene des Frauenbaues. Das dortige Kreuzgratgewölbe aus Backstein, die Reste von Lehmputz sowie eine Öffnung zum Keller darunter können als Anzeichen für eine frühere Küchennutzung interpretiert werden.

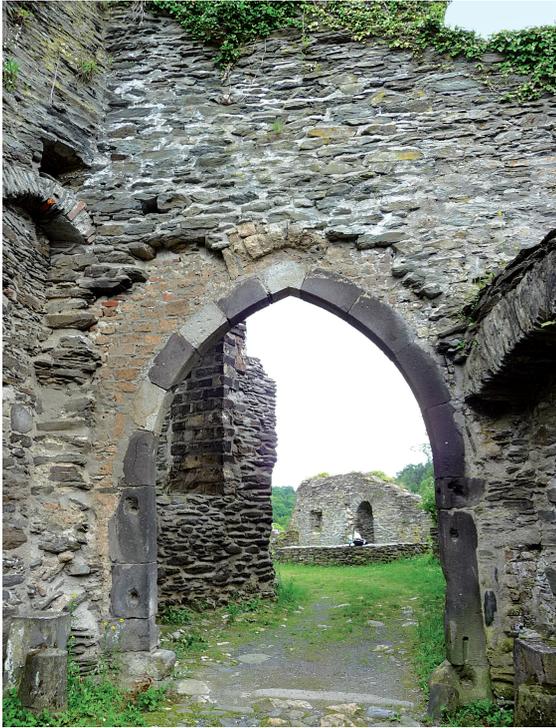
Abb. 9. Altwied, Tor zur Kernburg von Westen (Foto: Verf., 2009).

Die hochmittelalterliche Kernburg schloss mit dem das Eingangstor beinhaltenden Ringmauerabschnitt zwischen Wohnbau A bzw. Frauenhaus im Nordosten und einem halbrunden Turm im Südwesten. Der mit der Westmauer bis zum polygonalen Vorspringen von Wohnbau B in baulichem Zusammenhang stehende Turm soll wegen seiner unausgereiften Flankierung am ehesten der ersten Hälfte des 13. Jahrhunderts zugewiesen werden. Jedoch ist er jünger als die erwähnte Ringmauerpartie, die zusätzlich sekundär erhöht wurde, weil er erst nachträglich an den Bering angesetzt wurde. Dieser Ringmauerabschnitt ersetzt höchstwahrscheinlich die ursprüngliche romanische Mauer, was aus der Gestalt des Tores gefolgert werden kann. Von der Feldseite präsentiert sich das Tor als spitzbogiger Durchlass aus Basaltquadern, der innerhalb einer offensichtlichen Reparatur aus Tuffstein sitzt. Nur im Sturzbereich sind Reste einer Blende aus Tuffstein auszumachen. Der un-

gewöhnliche Eindruck, den das leicht schiefe Tor³⁸ macht, wird durch die punktuellen und länglichen Ausnehmungen verstärkt, die auf einzelnen Gewändesteinen auf Ansicht und Seite vorhanden sind. Beim Passieren des Tores wird man bei genauer Betrachtung der leicht unterschiedlichen Maße der Steine gewahr und kann ferner feststellen, dass einzelne Werksteine leicht aus der Achse gedreht sind. Das einst einflügelige Tor lag in einer stichbogigen Nische, die ebenso Ausflickungen und spätere Reparaturen zeigt. Fügt man sämtliche Befunde zu einem Bild zusammen, so ergibt sich als wahrscheinlichste Erklärung, dass die ursprüngliche romanische Mauer samt Tor im Rahmen einer Modernisierungskampagne ersetzt wurde. Der Spitzbogen und die einst umlaufende Blende legen eine Datierung in die erste Hälfte des 13. Jahrhunderts nahe, eben jene Periode, deren Spuren uns bereits bei den aufwändigen Umbauten des Wohnbaues/Wohnturmes zum Saalbau und Wohnbau A begegneten. Unbekannte Zeit später, vielleicht 1595, dürfte es zu einem Erdbeben gekommen sein, das neben anderen Schäden in der Burg(?) das Tor teilweise zum Einsturz brachte³⁹. Der Wiederaufbau wurde in einer erheblich schlichteren, nachlässigen Form durchgeführt. Um weiteren Schädigungen zumindest bei leichten Erdstößen vorzubeugen, ließ

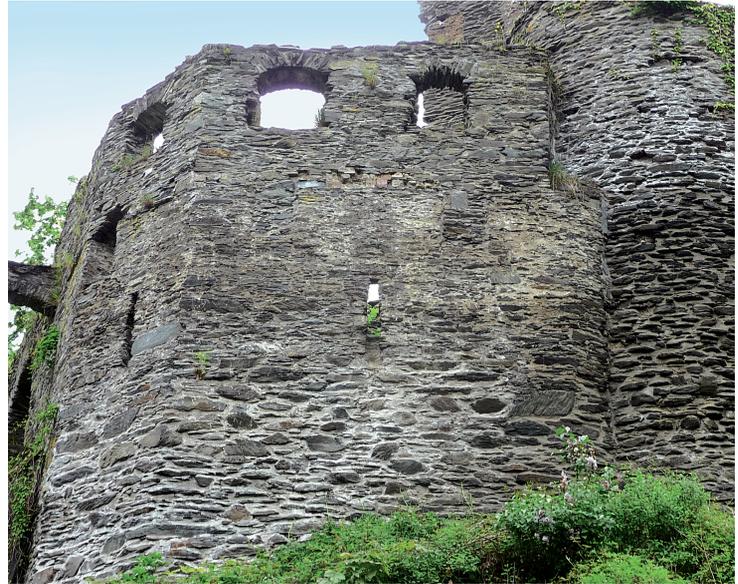
Abb. 10. Altwied, Wachthaus von Süden. Angrenzend der Flankierungsturm der Kernburg (Foto: Verf., 2010).

Der Bereich unmittelbar vor dem Tor bildet die ehemalige Berme. Sie war ab dem ausgehenden Mittelalter mit einem Torzwinger sowie einem angrenzenden Wachthaus besetzt. Allerdings dürfte der kurze abgewinkelte Mauerzug, welcher von Süden an das spätere zweite Tor ansetzt, bereits ins späte 13./frühe 14. Jahrhundert zurückgehen und zu einem früheren Zwinger gehören. Das wäre vor Ort nicht ungewöhnlich, weil auch der Ostzwinger vermutlich bereits aus dieser Zeit datiert (s.u.). Die Zwickelfläche wird von einem zweigeschossigen Wachtgebäude mit Schießscharten eingenommen⁴⁰. Über einem hohen Sockel sind vier Schlitzscharten vorhanden, die aber unterschiedlichen Bauzeiten angehören. Das offensichtlich später aufgesetzte Obergeschoss mit seinen stichbogigen Fensteröffnungen verrät einen weiteren Umbau. Das Innere weist einen umlaufenden Sockel als Sitzbank über dem rezenten Boden auf. Aus nachträglich vermauerten rechteckigen Zinnen ragen Konsolen hervor, die den Fußboden des Obergeschosses trugen.

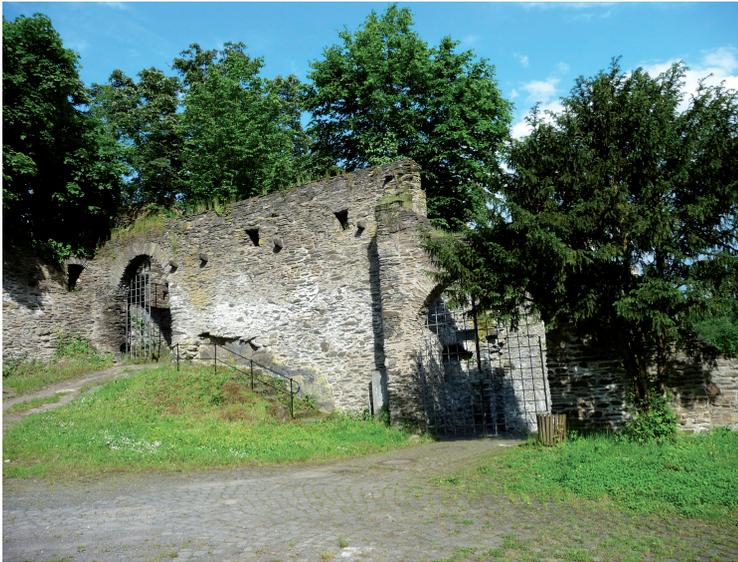
Abb. 11. Altwied, Vorbürg II mit originalem Tor zur Vorbürg I (links) und rekonstruiertem Eingangstor (rechts) von Westen (Foto: Verf., 2009).

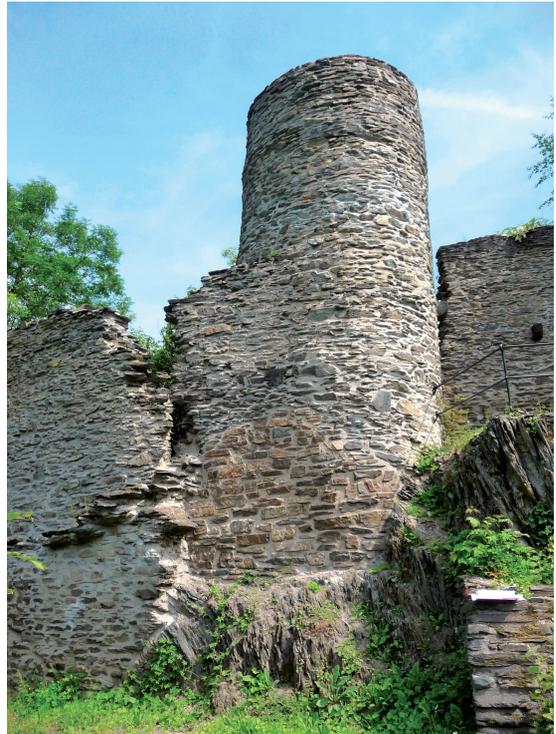
Abb. 12. Altwied, Nachträglicher Rundturm an der Nordmauer von Vorbürg II von Süden (Foto: Verf., 2009).
