Befestigungen der Hussiten in Nordost-Ungarn

Einleitung

Die Burg von Vadna, ein Zentrum der Hussiten

Die Burg von Sajónémeti

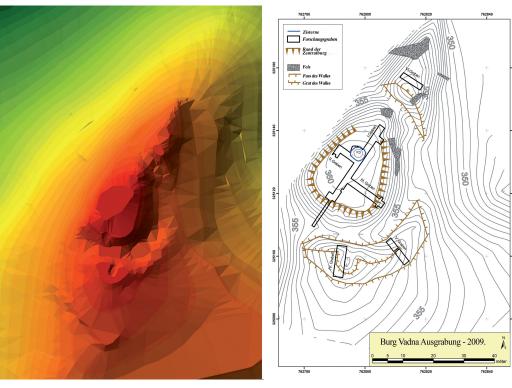
Abb. 3. Burg Vadna. 3D-Geländemodell (links), geodätische Vermessung mit den Grabungen (rechts) (Vermessung: G. A. Szörényi/Z. Nagy).

In der ovalen Kernburg konnte ein fast flacher zentraler Teil separiert werden, der keinerlei Reliefelemente (außer der Vertiefung der Zisterne) und somit keine Spuren von Mauern oder Gebäuden aufwies. Die Kernburg wird durch einen 10 m breiten und 2 bis 3 m tiefen, heute verfüllten Graben von dem völlig zerstörten äußeren Wall abgetrennt (Abb. 3).

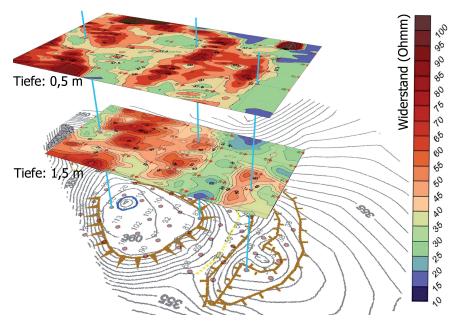
Abb. 4. Mikrorelief-Vermessung und georeferierte geophysikalische Pläne (Zeichnung: Verf.).

Nach der geodätischen Vermessung wurden geophysikalische und geoelektrische Untersuchungen durchgeführt. Die ausgewerteten geophysikalischen Pläne wurden zu der Mikrorelief-Vermessung georeferiert, sodass sie mit den interpretierten Reliefelementen gemeinsam dargestellt werden konnten (Abb. 4). Die Isolinien mit niedrigeren Widerstandswerten verweisen auf gemischte, also anthropogene Spuren, wohingegen diejenigen mit hohen Widerstandswerten auf ungestörte, natürliche Teile hindeuten. In der Kernburg sind die Gebiete mit sichtbaren niedrigen Werten archäologisch interessant. Jedoch sind diese Schichten sehr dünn und hören in 1 m Tiefe bei der Felsoberfläche auf.

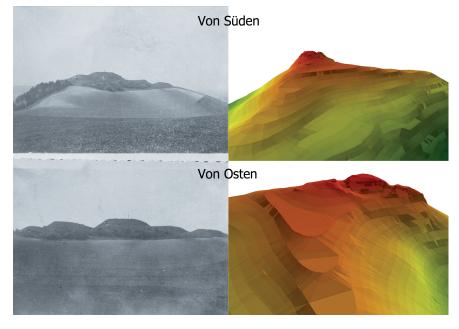
Abb. 8. Archiv-Fotos von der Burg (links) (Herman Ottó Museum, Photosammlung, No. 8768). 3D-Geländemodell aus derselben Richtung (rechts).

Mit Hilfe des Archivfotos wurde nach der Ausgrabung versucht, das ursprüngliche Ausmaß der Burg zu bestimmen (Abb. 8). Auf Grundlage der Mikrorelief-Vermessung wurde durch den Verfasser ein dreidimensionales Modell der gegenwärtigen Oberfläche angefertigt. Wenn man dabei die Blickrichtung verwendet, aus der das Archivfoto gemacht wurde, erkennt man sehr deutlich die Folgen

der Planierung. Weitere Vergleiche zeigen, dass z. B. das Höhenniveau der Kernburg um 1920 mindestens 1 m höher lag.

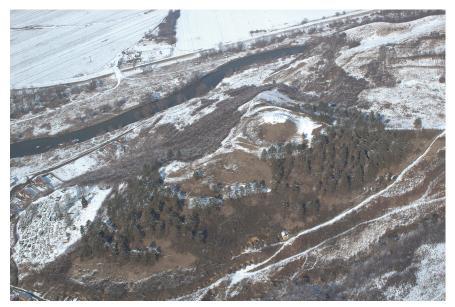
Abb. 9. Luftaufnahme der Burg Sajónémeti (Foto: Z. Czajlik).

In ähnlicher Weise erfolgten die Untersuchungen an der Burg von Sajónémeti (Abb. 9), über deren Geschichte ebenfalls wenig bekannt ist. Laut einer Urkunde aus dem Jahre 1460 wurde die als "Fortalitio" bezeichnete Anlage von Jan Giškra vor 1459 in nur wenigen Tagen errichtet. Später teilte Antonio Bonfini mit, *Matthias Corvinus habe das "Castellum" im Jahre 1460 zurückerobert*¹⁰.

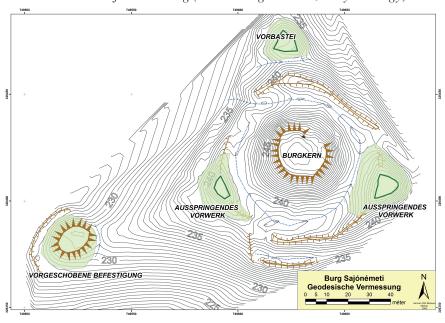
Abb. 10. Mikrorelief-Vermessung (Vermessung: G. A. Szörényi/Z. Nagy).

Eine Mikrorelief-Vermessung der Anlage fand 2009 statt. Mit 737 Punkten konnten insgesamt 11 941 m² kartiert werden (Abb. 10). Aufgrund der Morphologie der Burg wurde diese zu Recht als Motte¹¹ eingeschätzt, deren runder Kern sich 10 m hoch über den ringförmigen Wall erhebt. Dieser Rundwall unterscheidet sich aber von den bekannten Motten-Formen.

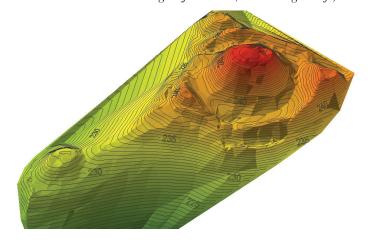
Abb. 11. Geländemodell der Burg Sajónémeti (Zeichnung: Verf.).

An der östlichen und westlichen Seite sind aus dem Wall hervorspringende Elemente zu beobachten, und an der nördlichen Seite ist ein unabhängiges, ebenfalls dreieckiges Verteidigungswerk erkennbar. Die Komplexität der Befestigung wird durch ein weiteres, in einer Entfernung von 80 m westlich liegendes, kleines Verteidigungselement verstärkt, das ebenfalls einer Motte ähnelt (Abb. 11).

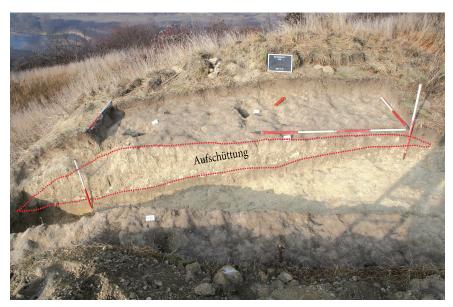
Abb. 12. Schnitt durch das westliche vorspringende Vorwerk (Foto: Verf.).

Ein zweiter Suchschnitt wurde am westlichen Vorwerk der Kernburg angelegt. Dieses Vorwerk war so errichtet worden, dass sich eine dreieckige Erdbefestigung an den Kamm des Walles anlehnte. Das Befestigungswerk wies eine einfache abgetretene Oberfläche auf; an seinem Rand befand sich eine tiefe Pfahllochreihe, die auf eine nach innen zu öffnende Palisadenwand zeigt. In deren Schutz konnten sich die Verteidiger zurückziehen. Zudem wurden einige kleinere Pfahllöcher in der Mitte des Vorwerks lokalisiert, die wahrscheinlich

den Aufbau eines Dachs ermöglichten (Abb. 12).

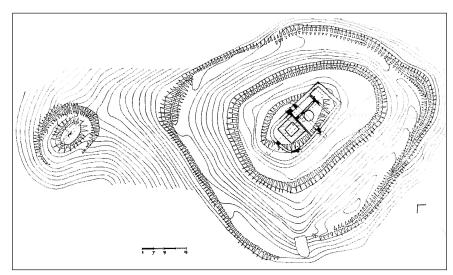
Abb. 14. Zagyvafő, eine ungarische Parallele zur vorgeschobenen Bastei (Komitat Nógrád, Nord-Ungarn) (Ausgrabung: K. Bodnár/J. Cabello/Z. Simon, Vermessung: Zs. Kuczogi).

Eine dritte Grabung beschäftigte sich mit der vorgeschobenen Befestigung. Auch dieses Objekt war keine Motte, sondern eine natürliche Formation, auf deren Plateau im Laufe des 15. Jahrhunderts ein hart abgetretenes Gehniveau entstand; eine Palisadenwand am Rand ergänzte die Konstruktion. Dieser Bau war also ein unabhängiger "Gefechtsstand", der zusammen mit dem Vorwerk der Hauptburg durch die Hussiten errichtet worden war. Parallelen können wir in Böhmen, Mähren und in Österreich finden¹² (Abb. 13). In Ungarn gibt es dafür lediglich ein einziges Beispiel, Zagyvafő, wo die vorgeschobene Befestigung auch während der Besetzung durch die Hussiten erbaut worden ist (Abb. 14)¹³.
