Der Wohnturm in Wachenheim/Pfrimm – ein weitgehend unbekanntes Baudenkmal Rheinhessens

Abb. 1. Der Wohnturm in Wachenheim/Pfrimm (Foto: Manfred Czerwinski).

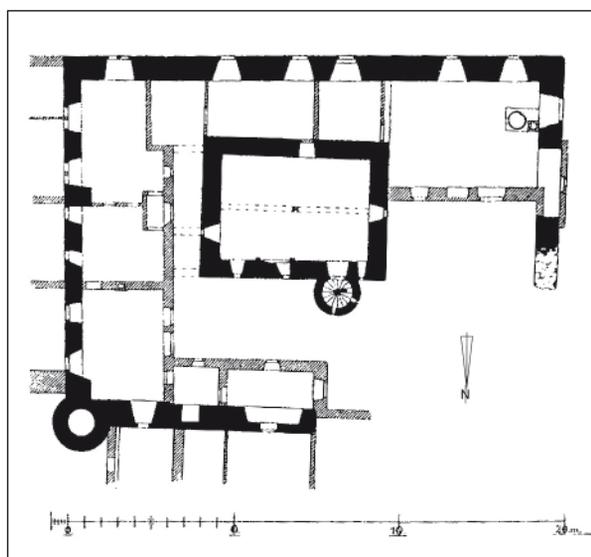
Abb. 2. Grundriss der Turmburg, 1887 (aus: *KD Grossherzogthum Hessen [wie Anm. 4], S. 131*).

Im Grundriss zeigt sich ein rechteckiges Gebäude von etwa 11,4 x 8,4 m, auf dessen Nordseite ein runder Treppenturm angefügt ist. Aus dem historischen Grundriss von 1887 ist der Verlauf der den Wohnturm umgebenden früheren Ringmauer weitgehend zu ersehen. Sie war rechtwinklig um den Bau geführt, lag zwischen 3,5 und 9 m entfernt und hatte einen runden Turm an der Nordostecke. Dieser ist bis heute erhalten, weil er bei der Neuerrichtung des heutigen Wohnhauses um 1900 in das Gebäude integriert wurde. Der aktuelle Fachwerkaufsatz entstammt derselben Zeit. Historische Fotografien belegen einen vermutlich achteckigen Aufsatz über dem runden Turmsockel. Die südliche und östliche Ringmauer sind gemäß Plan zu großen Teilen in den jüngeren Häusern enthalten.

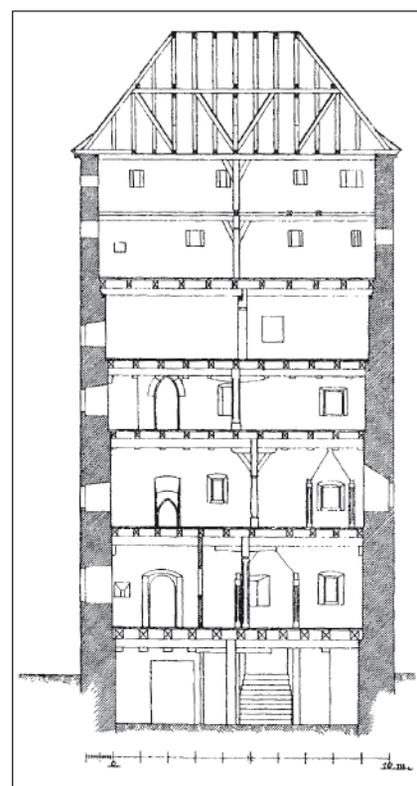
Abb. 3. Querschnitt des Wohnturmes, 1887 (aus: *KD Grossherzogthum Hessen [wie Anm. 4], S. 130*).

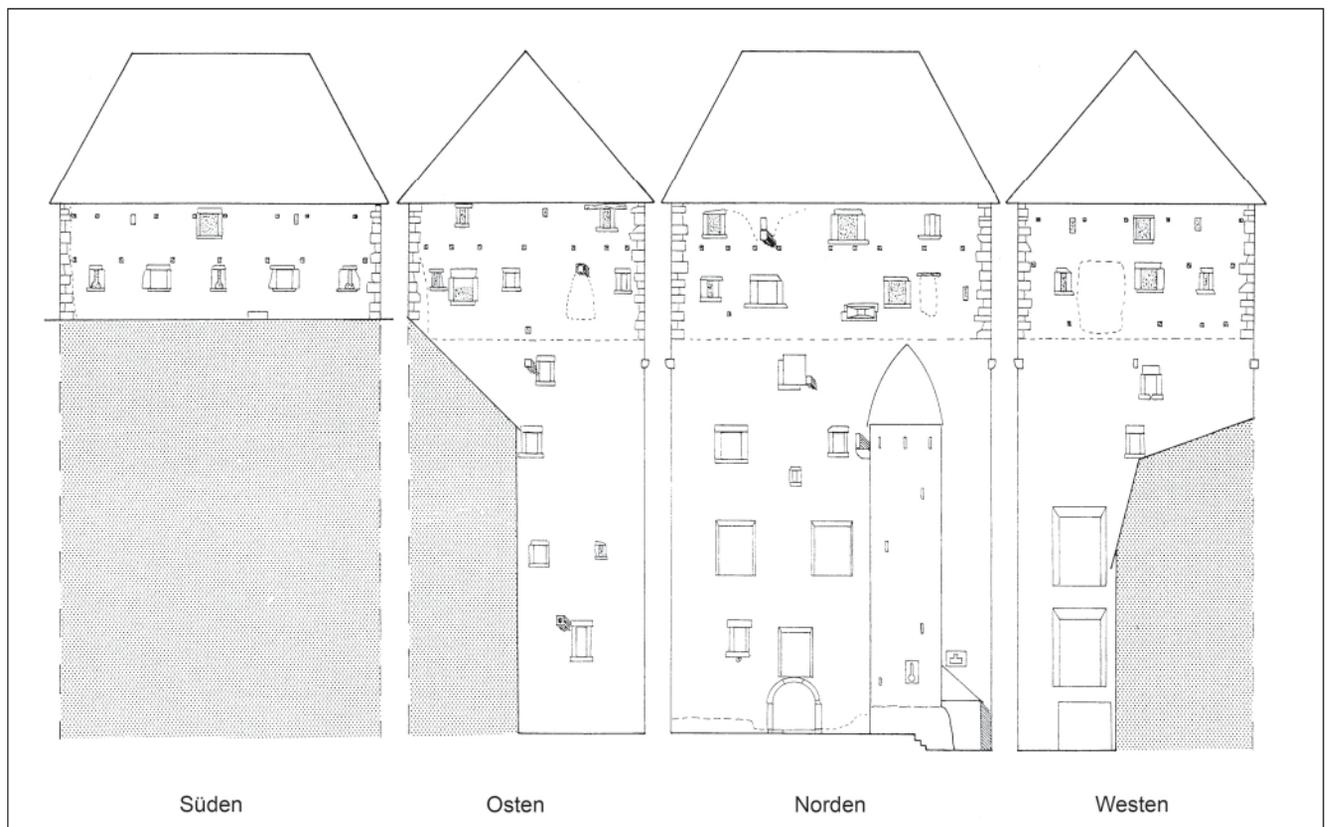
Abb. 4. Skizze der Fassadenabwicklung, Original ca. M 1:100 (Zeichnung: Verf.).

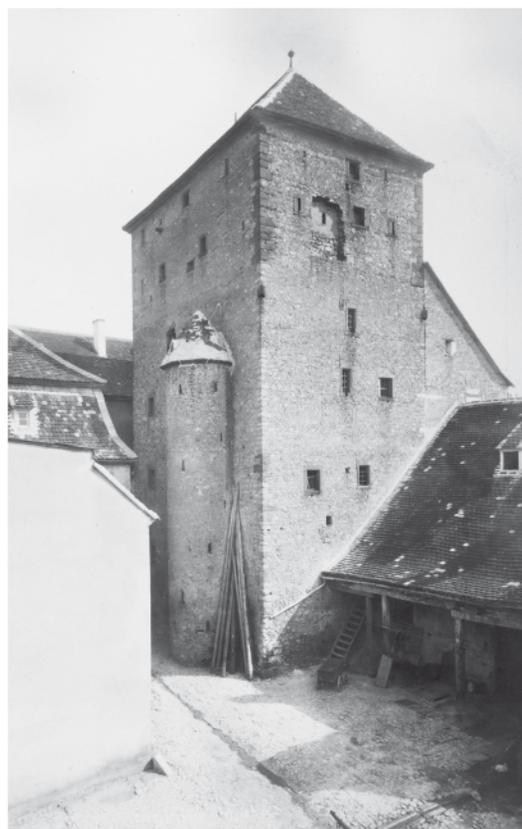
Abb. 5. Wohnturm von Nordwesten, um 1890 (Privatbesitz).

ertes Rechteckfenster. Die Öffnungen des sechsten Geschosses entsprechen konzeptionell denjenigen im Osten. Eine wichtige Erkenntnis ist erneut aus der Fotografie von um 1890 zu gewinnen. Sie zeigt einen großen Ausbruch im fünften Geschoss, der nach Reparatur heute kaum noch auszumachen ist (vgl. Abb. 5). Das veränderte Erscheinungsbild erschwert auch die Beobachtung der Reihe zugesetzter Balkenlöcher, von denen hier drei auszumachen sind. Während die beiden oberen mit denjenigen der Südseite auf einem Niveau sitzen – damit aber keine Beziehung zu den Öffnungen der Nordseite aufweisen –, findet sich für die unterste Reihe keine Entsprechung.

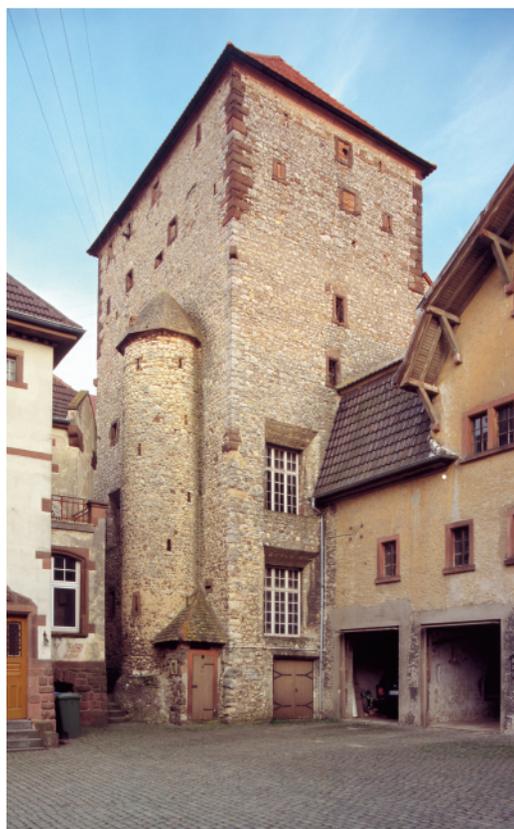
Abb. 6. Wohnturm von Nordwesten, 2006 (Foto: Uwe Welz).

Die einzig vollständig unverbaute Fassade ist die der Nordseite. Etwa mittig liegt dort ein korbartiges Eingangstor, das über ein paar Stufen hinauf ins heutige erste Geschoss leitet. Dass diese Toröffnung einem Umbau der späten Neuzeit entstammt, ergibt sich aus stilistischen und typologischen Gründen.

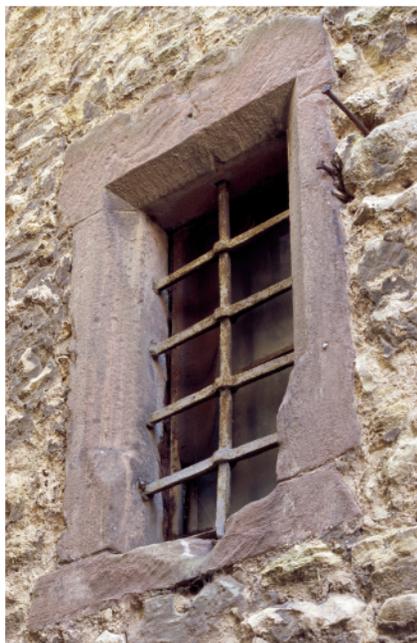
Abb. 7. Bauzeitliches Fenster im Erdgeschoss mit Ablaufstein, 2006 (Foto: Uwe Welz).

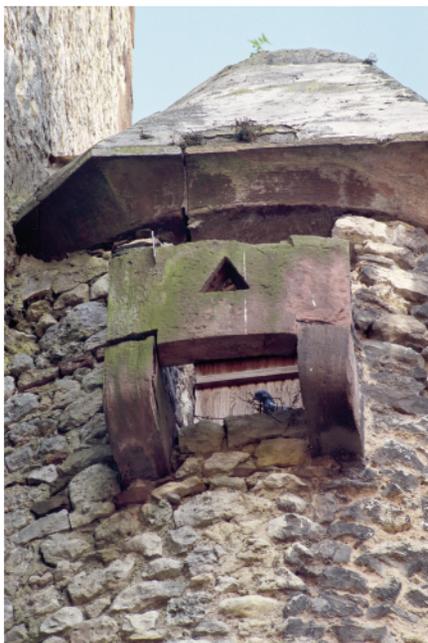
Abb. 8. Wehrkerker des Treppenturmes, 2006 (Foto: Uwe Welz).

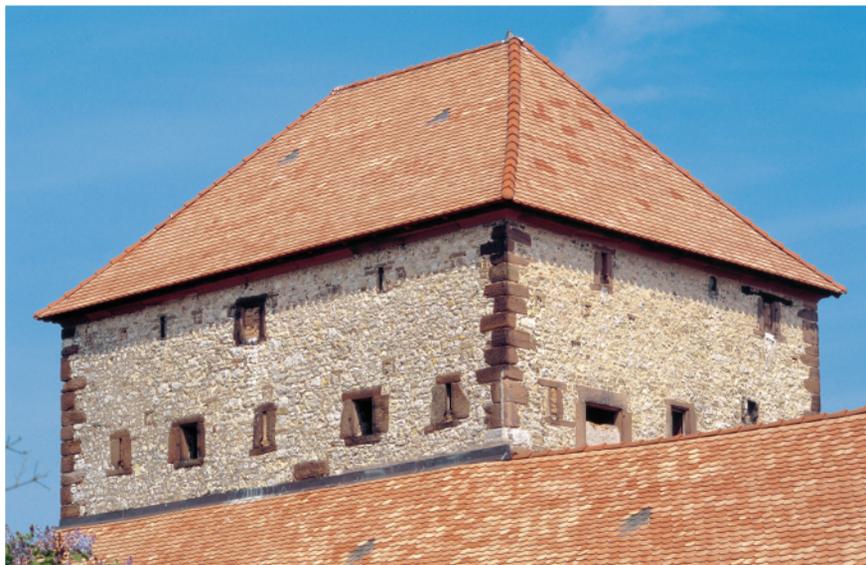
Abb. 9. Wohnturm von Südosten, 2006 (Foto: Uwe Welz).

Wenig ist über das Äußere der Südseite zu ermitteln. Der mit einem Pultdach versehene barocke Anbau reicht bis in den Bereich der Aufstockung. Zu sehen sind daher lediglich das fünfte und sechste Geschoss sowie ein Werksteinsturz unmittelbar über dem First des Wohnbaues. In der fünften Etage existieren drei Schlüssel- bzw. Steigbügelscharten. Die Zwischenräume werden von zwei Rechteckfenstern eingenommen. Im sechsten Geschoss liegt etwa mittig ein weiteres vermauertes Rechteckfenster, das von zwei schmalen Schlitzfenstern in größerem Abstand begleitet wird. Im Gegensatz zur Nord- und Ostseite sind hier zwei Reihen zugesetzter Balkenlöcher auszumachen. Die wiederum sehr sorgfältig ausgeführten Öffnungsreihen, von denen keine auf dem Niveau der Ostseite liegt, variieren zwischen ca. 10 x 12 cm bis 12 x 14 cm.

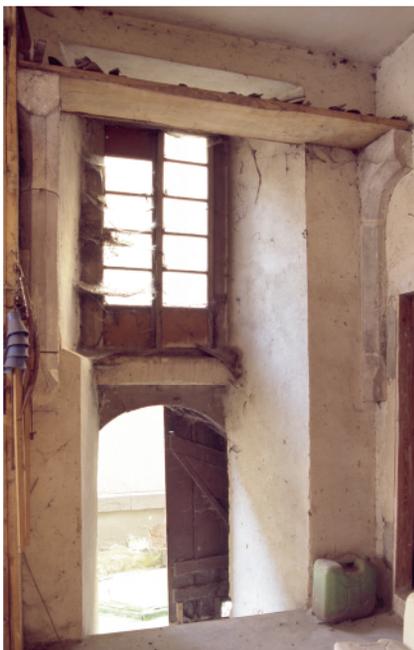
Abb. 10. Kaminsäulen im Erdgeschoss, dazwischen sekundär Tür und Fenster, 2006 (Foto: Uwe Welz).

- ²⁴ Bis zum First sind es etwa 25 m.
- ²⁵ Die Fensteröffnung befand sich zwischen den originalen Kaminsäulen. Vgl. Abb. 13.
- ²⁶ Es soll auf das geschwärzte und teilweise abgeplatze dortige Traufgesims hingewiesen werden.

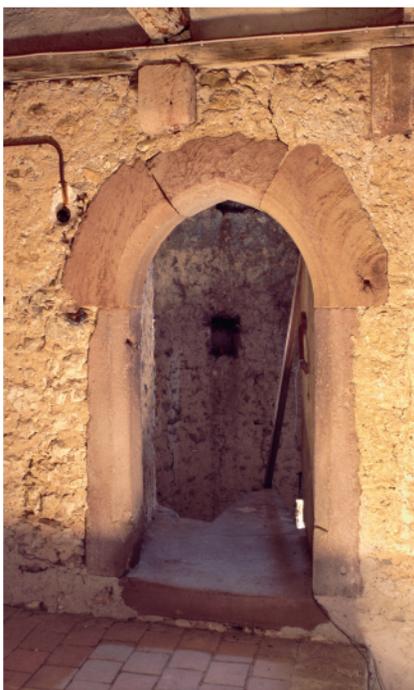
Abb. 11. Türgewände im dritten Geschoss, das – umgedreht – sekundär eingebaut wurde, 2006 (Foto: Uwe Welz).

teilweise abgearbeitete Konsolstein darüber (vgl. Abb. 11). In diesem Geschoss sind vier ursprüngliche Fenster zu identifizieren. Drei existieren noch heute und zeigen alle sehr ähnliche Maße²⁷. Das originale Fenster nach Norden wartet mit einer Besonderheit auf: Die Sohle der Fensterbrüstung wurde zu einem unbekanntem Zeitpunkt mit mittelalterlichen Bodenfliesen ausgekleidet. Es sind drei Varianten eines Spitzovals erhalten, die dem typischen gotischen Formenrepertoire angehören²⁸. Es liegt nahe, sie als ursprüngliches Ausstattungselement des Gebäudes zu betrachten, wenngleich dies nicht zu beweisen ist. Das zweite Fenster der Nordseite weicht nicht nur von außen deutlich von den übrigen ab. Auch das gesamte innere Umfeld trägt deutliche Anzeichen eines Umbaus. Allerdings spricht ein über den aktuellen Fußboden hinausragender Werkstein gegen ein ursprüngliches Fenster am selben Ort. Viel eher ist ein Kaminabzug zu erwarten, der an dieser Stelle aus der Mauer geleitet wurde. Bekanntlich befindet sich ein Kamin axial im Stockwerk darunter, ohne dass dessen Abzug zu lokalisieren wäre. Wahrscheinlich wurde die Kaminöffnung sekundär zum Fenster erweitert. Eine Nische nach Süden markiert die Position eines weiteren Fensters, das sich aufgrund seiner Dimensionen ebenfalls als bauzeitlich erweist. An den beiden Langseiten trägt jeweils eine dichte Reihe Konsolsteine einen Streichbalken, auf dem die Deckenbalken aufliegen. Sie werden von einem Unterzug gestützt, der wiederum auf jeweils einer Konsole auf der westlichen und östlichen Schmalseite aufliegt. Durch einen nachträglichen Zugang auf der Westseite ist der Dachraum des angebauten Hauses erreichbar.

Das zweite Stockwerk war die herrschaftliche Wohnebene. Das verdeutlicht bereits das repräsentativere spitzbogige Türgewände – ursprünglich „korrekt“ eingebaut. Der Raum war möglicherweise durch Fachwerkwände abgeteilt und hatte ein Fenster nach jeder Seite. Axial versetzt zum Küchenkamin existierte hier ein weiterer Kamin. Sein Abzug verlief nicht in denselben Schacht, sondern

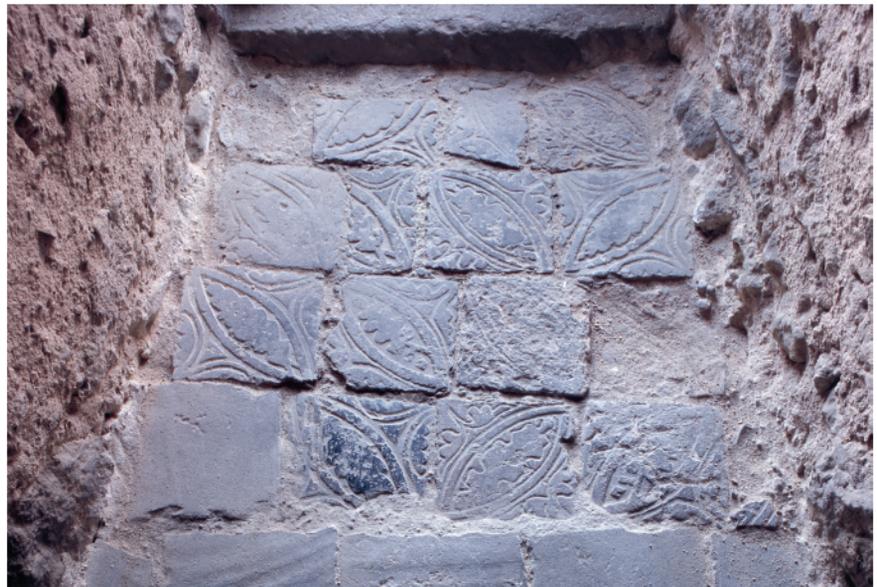
Abb. 12. Gotische Fußbodenfliesen in der nördlichen Fensterbrüstung, 2006 (Foto: Uwe Welz).

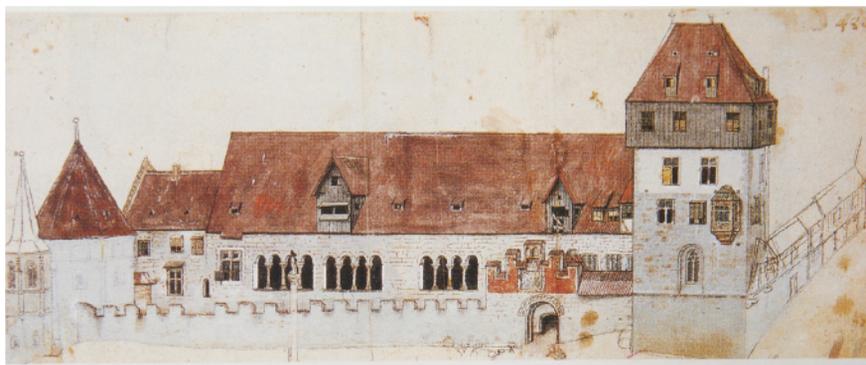
Abb. 13. Bergfried der Bischofspfalz in Bamberg (Ausschnitt), Aquarell um 1430/35, Berliner Kupferstichkabinett (aus: *Burgen in Mitteleuropa*, Bd. II, Farbabb. 3).

Da derartige hölzerne Aufbauten fast nirgends mehr existieren, müssen zur weiterführenden Forschung Bildquellen herangezogen werden. Grundsätzlich sind nur sehr wenige Abbildungen von hölzernen Turmobergeschossen im Spätmittelalter bekannt. Ein Beispiel stammt aus einer Bibel Nikolaus Glockendons für Herzog Friedrich den Großmütigen von Sachsen aus dem Jahr 1522 und stellt innerhalb einer Burg einen Wohnturm dar, dessen Abschluss von einem hölzernen Obergeschoss gebildet wird⁴⁶. Auch der im selben Beitrag von Schock-Werner gezeigte Turm, bei dem es sich um den Turm der Bamberger Bischofspfalz handelt, lässt einen Turm mit überwiegender Wohnfunktion erkennen, dessen Abschluss von einem Fachwerkgeschoss mit auskragenden Ecktürmchen gebildet wird⁴⁷. Interessant ist der Vergleich mit dem Zustand desselben Objektes etwa ein halbes Jahrhundert früher. Ein Aquarell aus der Zeit um 1430 zeigt den hölzernen Turmaufsatz als Plankenkonstruktion

ohne Ecktürme (s. Abb. 13). Ähnlichkeiten mit der späteren Ausführung des Bamberger Turmes lässt wiederum ein Turm inmitten einer Burg erkennen, wie ihn Albrecht Dürer in seinem Holzschnitt „Ritter und Landsknecht“ 1497 darstellt⁴⁸. Allerdings handelt es sich hierbei jeweils offensichtlich um Wohngeschosse.
