Der Hauptturm der Burg Sonnenberg bei Wiesbaden – ein „normaler“ Bergfried der Stauferzeit?

Anlass und Umfang der jüngsten Untersuchungen

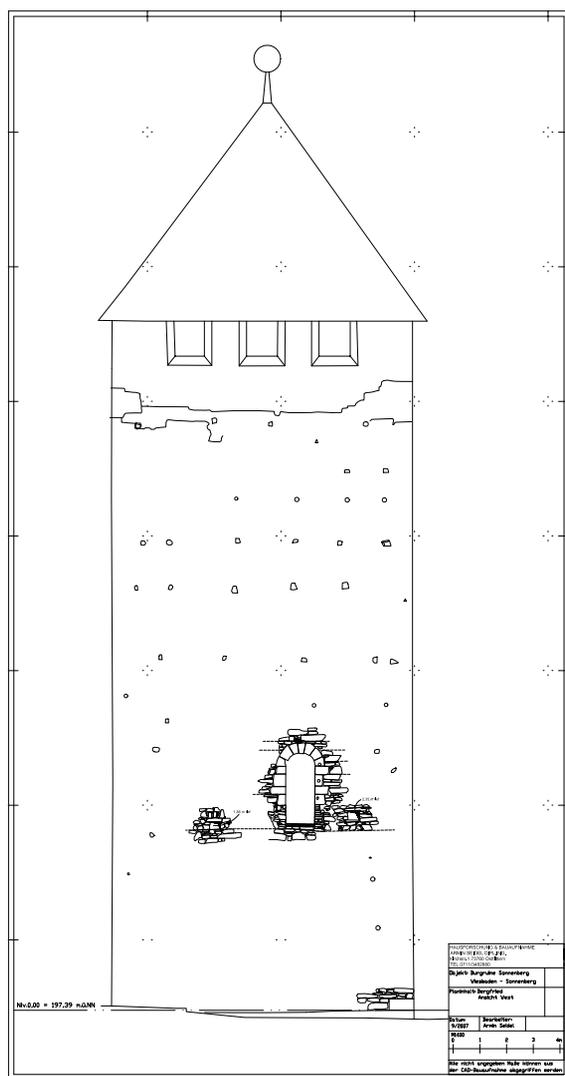
Abb. 1. Ruine Sonnenberg. Ansicht der Westseite. Die gestrichelten Linien beiderseits des Eingangs markieren durchlaufende Lagerfugen im Mauerwerk (Zeichnung: Armin Seidel, Ostfildern).

Der ursprüngliche Zugang nahe dem südlichen Ende der Westseite lag ca. 80 cm über dem heutigen, wohl kaum gegenüber dem bauzeitlichen veränderten Bodenniveau des Geschosses und wurde erst im 19. Jahrhundert bis zu diesem nach unten verlängert (Abb. 1). Die aus Quadern gefügte, rundbogig schließende Einfassung der ursprünglichen, im Bogenscheitel 1,9 m hohen Öffnung endet über der beseitigten Schwelle in einer Höhe von 7,6 m über der Fundamentoberkante. Ihre beiden Gewände bestehen aus vier unterschiedlich weit in das Mauerwerk einbindenden glatten Quadern, der Bogen besteht aus sieben weiteren. Die durchlaufenden Lagerfugen der Schichtenpakete beiderseits der Öffnung nehmen Bezug auf einige Lagerfugen zwischen den Quadern und auf den Bogenscheitel, nicht aber auf den Bogenansatz. Unklar ist die ehemalige Funktion von drei nachträglich aus Quadern der Südseite gehauenen Löchern, die zusammen auf einer nahe der Öffnung beginnenden und leicht aus der Vertikalen nach Süden geneigten Linie liegen. Die Einfassung hat eine Tiefe von 40 cm. Dahinter folgt der beidseitig etwa 10 cm breitere Durchgang zum Innenraum (Abb. 3). Einige Quader der Einfassung binden auch in dessen Seitenwände ein, die aus Bruchsteinen gemauert sind. Nur ein von der

Außen war der Tür offenbar eine hölzerne Plattform vorgelagert, auf die zwei Balkenlöcher knapp unterhalb des ursprünglichen Eingangsniveaus hindeuten (Abb. 1). Das südliche liegt mit seiner Oberkante nur 20 cm unter der beseitigten Schwelle und ist 1,3 m von der Türöffnung entfernt. Der völlig verschwundene, ehemals 2,35 m tief im Mauerwerk steckende Balken hatte einen Querschnitt von etwa 40 cm Breite und 30 cm Höhe. Der ungefähr gleich dicke, aber nur 1,86 m weit in das Mauerwerk einbindende nördliche Balken war 2,5 m von der Türöffnung entfernt und lag 40 cm tiefer als der südliche. Größe und Bauart der Plattform lassen sich aus dem Befund nicht herleiten.

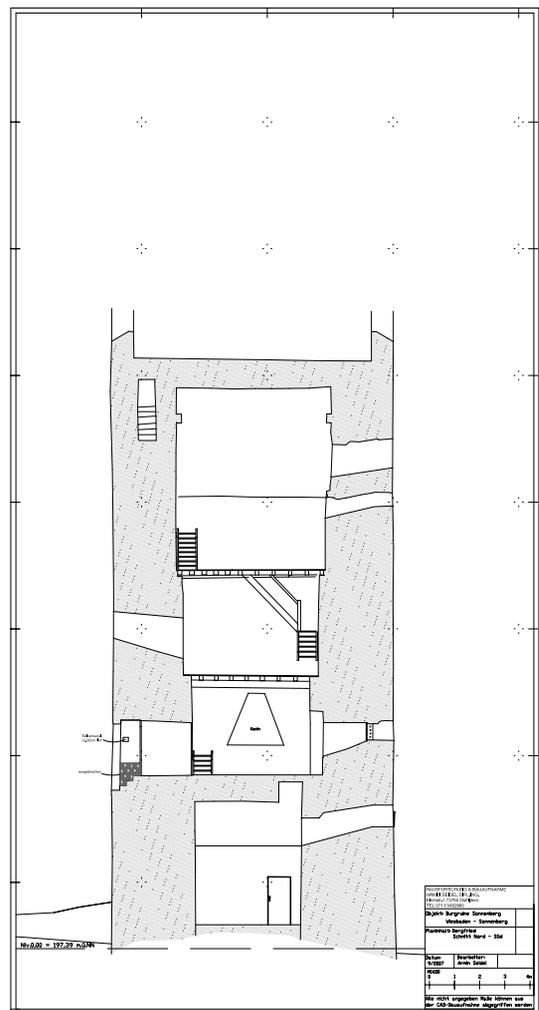
Abb. 2. Ruine Sonnenberg. Schnitt Nord-Süd mit Blick nach Osten (Zeichnung: Armin Seidel, Ostfildern).

Das Innere gliedert sich in fünf Geschosse, von denen das unterste und das oberste (unter der Wehrplattform) überwölbt sind (Abb. 2). Das ursprünglich nur durch eine Öffnung im Gewölbe vom ersten Obergeschoss aus zugängliche Sockelgeschoss erhielt erst im ausgehenden 19. Jahrhundert eine ebenerdige Türöffnung am südlichen Ende der Ostmauer. Das heutige, wahrscheinlich gegenüber dem ursprünglichen erhöhte Fußbodenniveau im Innenraum entspricht annähernd der Geländehöhe vor dieser Tür und liegt damit knapp einen Meter über der Fundamentoberkante. Ca. 3,0 bis 3,2 m oberhalb beginnt das Tonnengewölbe, dessen nordsüdlich verlaufender Scheitel eine Höhe von knapp fünf Metern über dem Fußboden erreicht (5,8 m über der Fundament-

form anlegen zu können (Abb. 2). Auf den Rücksprüngen liegen bzw. lagen Holzbalkendecken; die oberste, schon im 19. Jahrhundert nicht wiederhergestellt, fehlt bis heute. Das oberste Geschoss wird durch ein Tonnengewölbe abgeschlossen, das 1830 nach dem Abbruch alter Reste neu aus Backsteinen aufgemauert und oben mit Letten abgedichtet wurde.

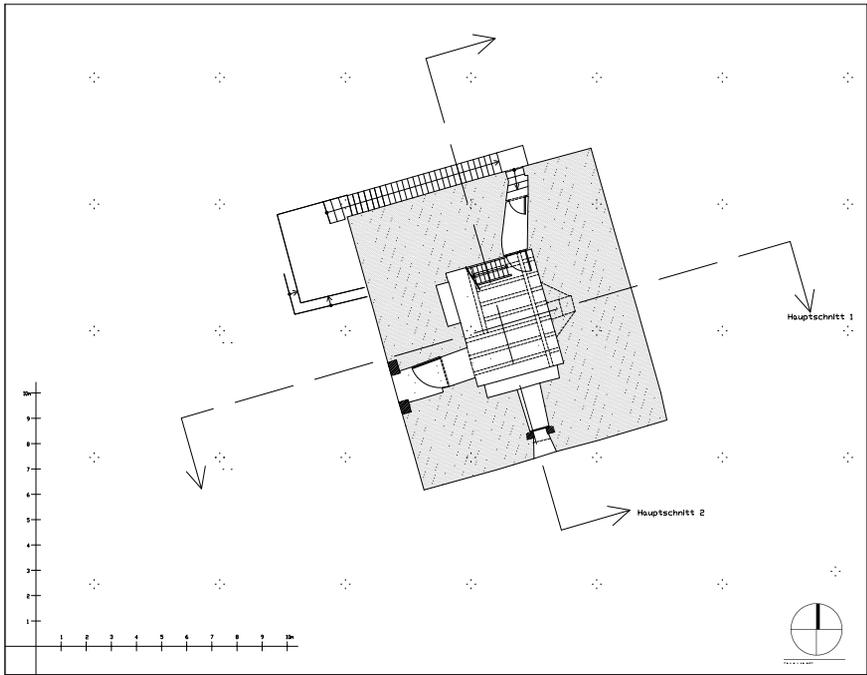
Abb. 3. Grundriss des ersten Obergeschosses (Eingangsgeschoss) (Zeichnung: Armin Seidel, Ostfildern).

Im 3,9 m hohen ersten Obergeschoss mit dem ursprünglichen Zugang auf der West- und dem heutigen auf der Nordseite ist die Mauerdicke gegenüber dem Sockelgeschoss nur wenig reduziert, im Osten und Süden auf ca. 3,4 m und im Westen und Norden auf ca. 3,2 m. Die Grundfläche des Raums beträgt somit auch hier nur 4,7 m x 3,5 m; etwas vergrößert wird sie durch zwei breite, jeweils 50 cm tiefe Rundbogennischen in der Süd- und der Westmauer (Abb. 3).

Ganz am östlichen Ende der Nordmauer mündet der heutige, im Jahre 1830 geschaffene Zugang in den Innenraum. Er nutzt einen seit der Bauzeit vorhandenen, etwa einen Meter breiten Gang, der in nordöstlicher Richtung schräg nach außen verläuft und zu einem Fenster oder einem Schlupftürchen führte (Abb. 3). Von dieser Öffnung blieb bei der Umgestaltung die 10 cm gegenüber der Ostwand des Gangs vorspringende, aber ebenfalls aus Bruchsteinen gemauerte östliche Einfassung erhalten, deren Tiefe ca. 40 cm beträgt. Sie beginnt direkt unter dem 1830 erneuerten Sturzmauerwerk und reicht von dort etwa 1,6 m weit nach unten. Unterhalb ist die Einfassung bei der nachträglichen Verlängerung sehr knapp angemauert worden. Etwas weiter greift das Mauerwerk der 1830 vollständig neu hergestellten westlichen Einfassung in den bauzeitlichen Bestand ein. Sie geht im Gegensatz zur östlichen ohne Versprung in die Westwand des Gangs über. Auf der Ostseite ist hinter der Einfassung an dem nur bis zur heutigen Eingangstür (1,15 m hinter der äußeren Wandflucht) freiliegenden Mauerwerk im unteren Bereich der Ab- bzw. Ausbruch bauzeitlicher Substanz zu erkennen, der mit horizontaler Linie in Höhe der Zäsur in der Einfassung endet (Abb. 2). Die dort ablesbare ehemalige Brüstung von 50 cm Höhe über dem heutigen Fußbodenniveau reichte also weiter in den Gang hinein. In etwa halber Höhe der ungestörten Seitenwand über der ehemaligen Brüstung ist 10 cm hinter der Einfassung ein rechteckiges, 21 cm breites und 16 cm hohes Riegelbalkenloch von ca. 20 cm Tiefe ausgespart. Die Öffnung konnte also durch ein bohlenstarkes Tür(?)blatt verschlossen werden.

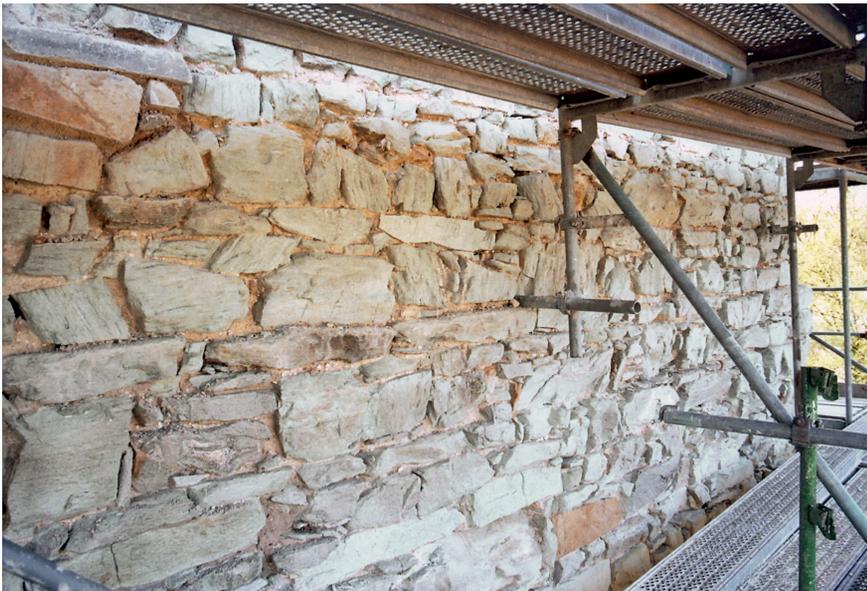
Abb. 4. Mauerwerkspartie auf der Nordseite westlich des heutigen Zugangs. Deutlich erkennbar sind die durchlaufenden Lagerfugen zwischen den Schichtpaketen (Foto: Verf.).

Nach Herausnahme der Zementverfugung an den vier Außenseiten zeigte sich deutlicher als zuvor die sehr charakteristische Mauerstruktur der äußeren Schale. Die Bruchsteine haben sehr unterschiedliche und auch unregelmäßige Formate. Flache, plattige Steine kommen seltener vor als im weitesten Sinne quaderförmige, wobei letztere recht beachtliche Größen erreichen, in der Höhe allerdings meistens auf 20 bis 25 cm begrenzt. Die Eigenheiten des Steinmaterials und vielleicht auch die fehlende Erfahrung der Maurer hatten an vielen Stellen ungewöhnlich breite Fugen zur Folge, die auch nicht mit kleinen Steinresten ausgezwickt wurden. In der Regel ist eine Schicht größerer Steine nach oben hin durch ein oder zwei Schichten kleinerer Steine horizontal ausgeglichen. Dadurch entstehen Schichtenpakete von meist 40 bis 50 cm Höhe, die nach unten und oben von durchlaufenden Lagerfugen begrenzt werden (Abb. 4). Doch kommen auch höhere Pakete vor, insbesondere beiderseits von Öffnungen,

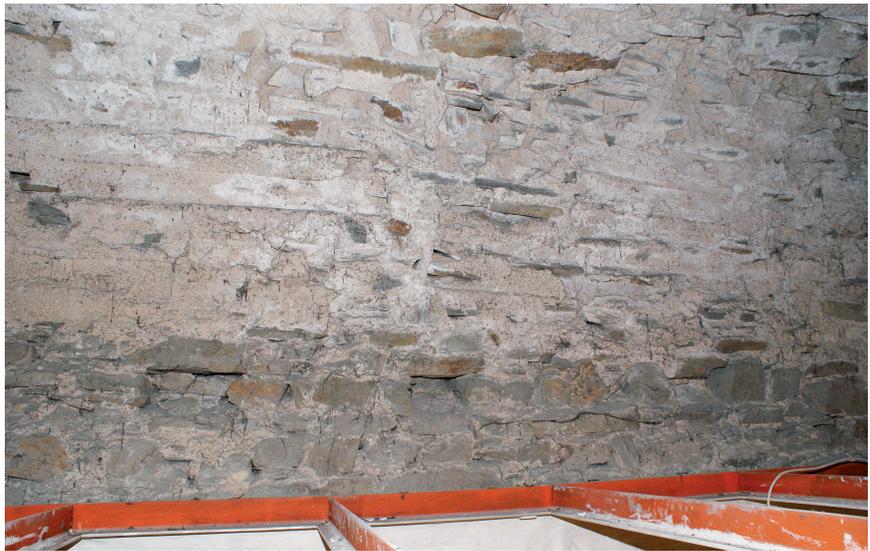
Abb. 5. Sockelgeschoss, Ostwand und Tonnengewölbe oberhalb der neuen Zwischendecke. Über dem mittleren der drei Löcher für die Balken des Lehrgerüsts zeichnet sich die Zäsur zwischen den beiden Hälften der Schalung ab (Foto: Verf.).

Einen Sonderfall stellt die Mauerung des Tonnengewölbes über dem Sockelgeschoss dar, deren Struktur allerdings weitgehend durch eine dicke Mörtelschicht mit den Schalungsabdrücken des Lehrgerüsts verdeckt wird. Die Schalungsbretter waren, charakteristisch für die Entstehungszeit im hohen Mittelalter, relativ schmal, aber auch nicht besonders dick. Ein durchlaufender Stoß genau auf halber Länge könnte darauf hinweisen, dass das Gewölbe in zwei Abschnitten gemauert und das Lehrgerüst dafür einmal versetzt wurde, um Holz zu sparen. Die Schalungsbretter lagen zum einen auf der Schildwand auf, in die sie nur wenig hineinragten, zum anderen auf einem Gerüstbogen in der Raummitte und je einem weiteren in beiden Hälften. Von den Auflagerbalken der drei Bogen zeugen noch die Aussparungen im Mauerwerk unter dem Gewölbeansatz (Abb. 5), von den Schalungsbrettern außer den Abdrücken am Gewölbe auch die Nuten zwischen dem Gewölbe und den beiden Schildwänden (Abb. 6).

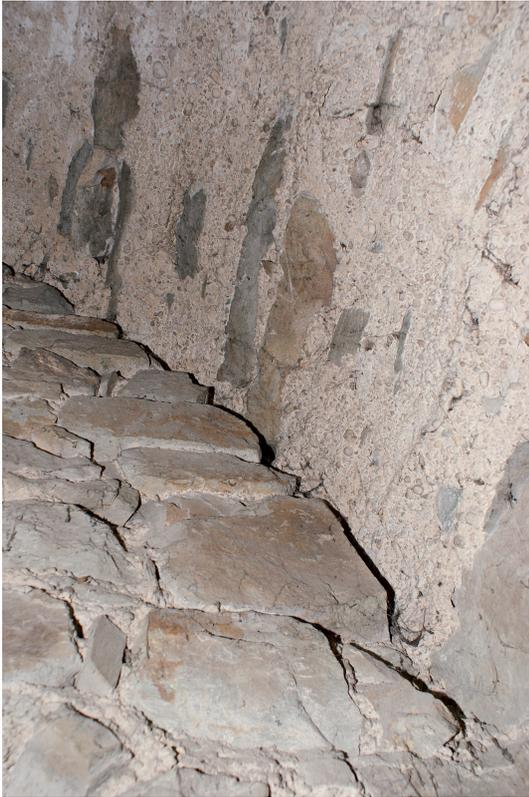
Abb. 6. Sockelgeschoss, Ausschnitt aus dem Zusammentreffen von Gewölbe und Südwand in der Südwestecke, Schräguntersicht von Nordosten. Die Gewölbeschulung lag relativ knapp auf der Schildwand und hat dort nach ihrer Beseitigung eine Nut hinterlassen (Foto: Verf.).

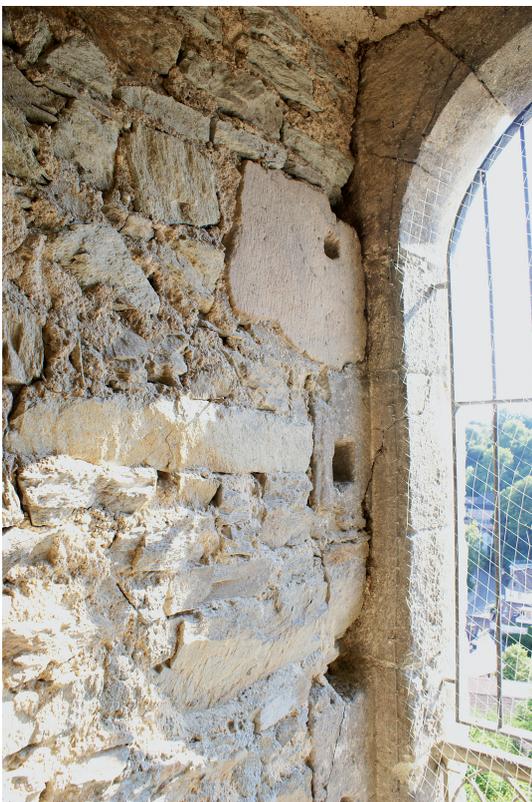
Abb. 7. Südliche Hälfte des ursprünglichen Eingangs auf der Westseite des ersten Obergeschosses mit mehreren, teilweise nachträglich ausgestemmen Löchern für hölzerne und eiserne Riegelbalken (Foto: Verf.).

Einfassung unabhängiger Werkstein schließt sich im oberen Teil der Südseite direkt an die Einfassung an. Aus ihm und aus Werkstücken der Einfassung sind Löcher für vier Riegelbalken bzw. -stangen aus Holz bzw. Eisen gehauen, die wohl nicht alle aus

der Bauzeit stammen (Abb. 7). Sie belegen aber, dass der Turm tatsächlich auch die Funktion eines möglichst gut gesicherten Rückzugsortes hatte, wahrscheinlich noch bis weit in das späte Mittelalter hinein.

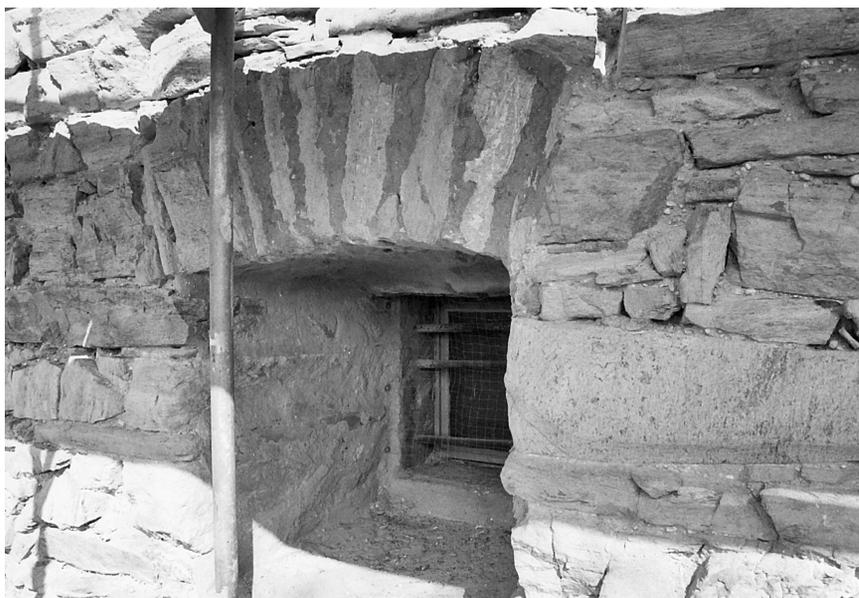
Abb. 8. Südseite, unverändertes bauzeitliches Fenster im ersten Obergeschoss (Eingangsgeschoss) (Foto: Verf.).

In der fast wandbreiten, im Scheitel 2,5 m hohen Rundbogennische der Südmauer mündet die sehr flach segmentbogig schließende, 1,75 m tiefe Nische einer vergitterten rechteckigen Fensteröffnung von ca. 60 cm lichter Breite und 70 cm Höhe mit glatter Werksteineinfassung, die knapp 80 cm hinter der äußeren Wandflucht sitzt. Von dort aus erweitert sich die Öffnung nach außen mit leicht geschrägten Laibungen auf eine Breite von 90 cm und eine Höhe von 1,0 m im Scheitel des flachen Segmentbogens (Abb. 8). Anlage und Substanz von Fensteröffnung und -nische sind ungestört aus der Bauzeit erhalten.
