Der Huckinger Steinturm – ein hochmittelalterliches Steinwerk im Duisburger Süden

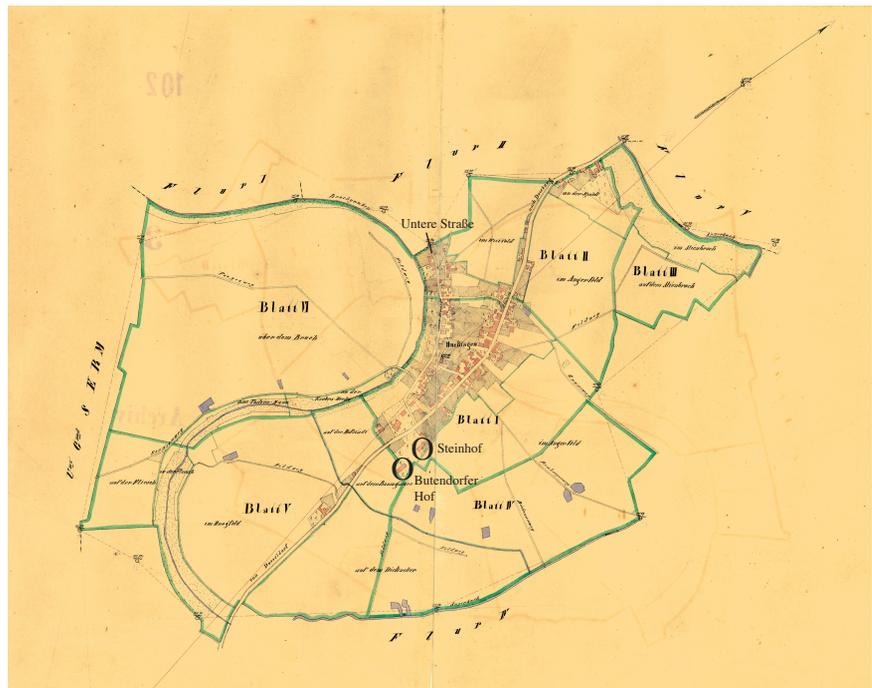
Abb. 2. Flurkarte zu Huckingen aus dem Jahr 1838 (Spee'sches Archiv, Düsseldorf Schloss Heltorf).

(Abb. 3). Doch die Flurkarte von 1838 belegt, dass der Hof bis weit in das 19. Jahrhundert hinein lediglich aus einem von der Düsseldorfer Landstraße zurückgesetzten Flügel mit dem Steinturm als Kern bestanden hat. Nur nördlich davon war damals schon ein vom Hauptgebäude abgerücktes, wahrscheinlich jüngeres Scheunengebäude errichtet. Alle weiteren Hofgebäude sind erst wesentlich später hinzugekommen.

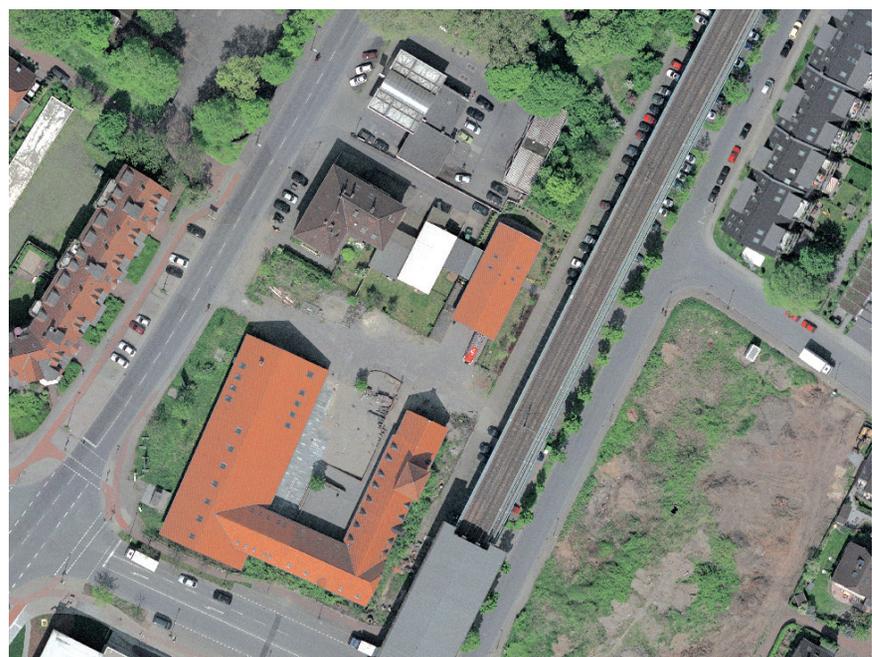
Abb. 3. Der Steinhof kurz vor Fertigstellung der Sanierung im Jahr 2006, westlich davon die Düsseldorfer Landstraße und östlich die Stadtbahntrasse (Luftbild: Stadt Duisburg).

Heute vermittelt die Gesamtanlage den Eindruck eines Dreiseithofes

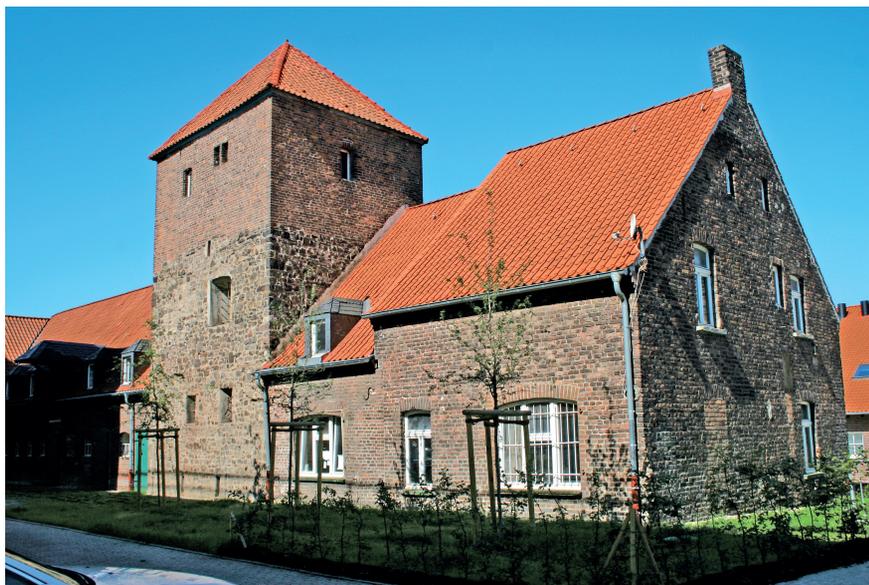
Abb. 4. Huckinger Steinhof mit dem mittelalterlichen Steinturm nach der Sanierung im Jahr 2008 (Foto: M. Block, Stadt Duisburg).

Der Steinturm präsentiert sich noch heute als unterkellertes, dreigeschossiger Rechteckturm mit Grundmaßen von ca. 7,1 auf 5,8 m (Abb. 4 und 5). Das Erdgeschoss und der Keller zeichnen sich durch ein weitgehend sorgfältig und lagenhaft gefügtes, quaderartiges Mauerwerk aus. Es besteht aus grob bearbeiteter, heimischer Grauwacke und Wülfrather Kalkstein. Die Westseite, an der ehemals das Vorderhaus angefügt war, ist deutlich unregelmäßiger gesetzt. An der Nordwestecke war hier außerdem ein jüngerer, wahrscheinlich aber noch spätmittelalterlicher Backofen angesetzt, der im Jahr 2000 ohne Dokumentation abgebrochen wurde. Die Erschließung des Turmes liegt bis heute auf der Westseite. Eine Holzstiege führt dort in den halb eingetieften Keller. Über eine weitere Treppe erreicht man das um etwa 1 m erhöht gelegene Erdgeschoss. Das Laufniveau im Umfeld des Turmes entspricht bis heute weitgehend den mittelalterlichen Verhältnissen.

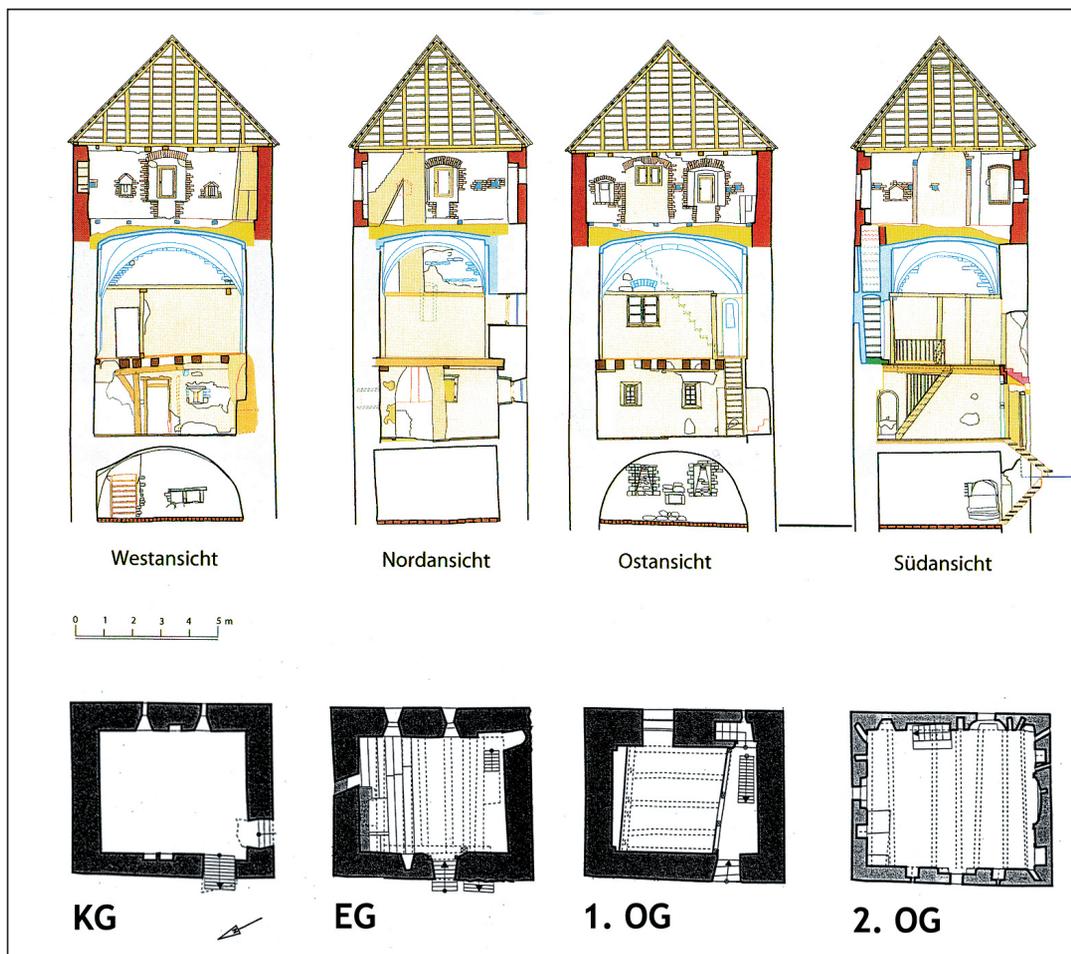
Abb. 5. Schnitt- und Grundrisszeichnungen zum Huckinger Steinturm auf der Grundlage des originalgetreuen Aufmaßes des LVR – Amt für Denkmalpflege im Rheinland (nach: Dohmen et al. 2003).

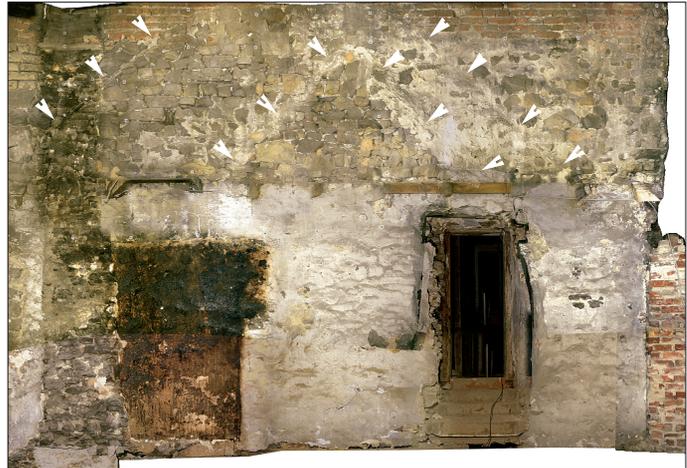
Abb. 6. Fotogrammetrie zu Westseite des Steinturmes auf Höhe des ersten Obergeschosses. Über dem Zugang zeichnen sich deutlich zwei unterschiedliche Dachansätze des Vorderhauses ab (Foto: Firma ArcTeam, Regensburg).

Obergeschoss liegt wie in den unteren Geschossen auf der Westseite. Darüber zeichnen sich im Mauerverband der Außenseite klar ablesbare Spuren von zwei unterschiedlich hohen und verschiedenen breiten Dachansätzen ab (Abb. 6). Sie müssen von dem oben angesprochenen Anbau stammen, der kurze Zeit nach der Fertigstellung des Turmes auf der Straßenseite angefügt und mindestens einmal vollständig erneuert wurde. Den erhaltenen Spuren nach zu urteilen, trug dieser Gebäudeteil ein giebelständig ausgerichtetes Satteldach. Über dieses Vorderhaus waren die drei unteren Turmgewölbe erschlossen. Die Westwand zeigt insgesamt eine auffällig unregelmäßige Struktur und ab dem ersten Obergeschoss eine geringere Wandstärke als auf den drei anderen Turmseiten. Die ebenen Oberflächen beweisen, dass diese unregelmäßige Struktur des Mauerwerks keinesfalls von einem Abbruch der Außenschale herrühren kann. Der Turm muss vielmehr bei

den Umbaumaßnahmen während Bauphase 2 gegen die Giebelwand des Vorderhauses gesetzt worden sein. Das zweite Obergeschoss hebt sich bereits äußerlich deutlich von den unteren Turmabschnitten ab. Es ist nicht aus Natursteinen, sondern aus Backstein gefügt. Einige Fenster des originalen Bestands mit korbbogenförmigen bzw. giebelförmigen Stürzen sind hier wie auch im ersten Obergeschoss noch erhalten.

Die neue westliche Außenwand des ersten Obergeschosses muss gegen die Giebelwand des Vorderhauses gesetzt worden sein. Deshalb zeigt dieses Mauerwerk heute an der Außenseite eine uneinheitliche und unregelmäßige Struktur. Je ein repräsentatives Fenster mit Korbboogen in der Nord- und der Ostwand beleuchteten das Obergeschoss. Nicht nur das Gewölbe und die neuen Wände wurden aus Tuffziegeln gebaut, sondern auch in den unteren Geschossen waren damals die Fenster- und Lichtnischen mit hochwertigen Tuffgewänden ausgestattet worden. In Bauqualität und Ausstattung spiegelt sich deutlich ein gesteigertes Wohn- und Repräsentationsbedürfnis der Bauherren wider. Dies zeigt sich auch im Keller. Dort wurden die beiden Lichtscharten nun durch die tief herabgezogenen Sohlbänke ergänzt, um die Lichtführung im Untergeschoss zu verbessern. Auch die auffällig angeordneten Lichtnischen in der West- und der Ostwand sind damals eingebracht worden. Die ursprüngliche Verwendung des Kellers als Lager- und Wirtschaftsraum könnte damals eventuell zugunsten einer sakralen Nutzung aufgegeben worden sein.

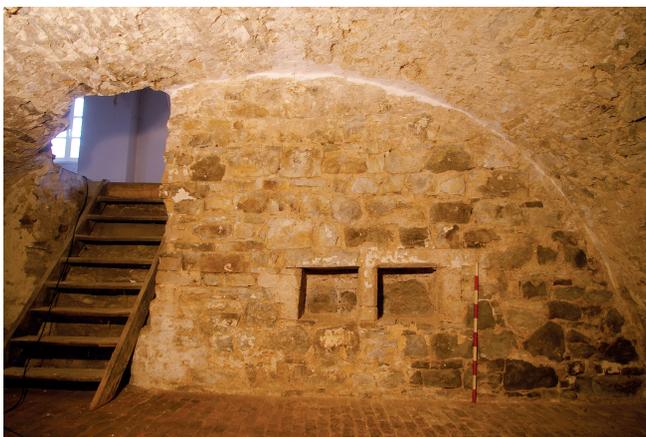
Abb. 7. Westwand im Kellergeschoss mit Zugang und Nischengliederung

Der mit einer nachträglich eingefügten, flachen Tonne überwölbte Kellerraum wird von Westen erschlossen (Abb. 7). An dieser Stelle lag nachweislich immer der Hauptzugang zu diesem Raum. Zwei mit Tuffstein eingefasste Wandnischen müssen nachträglich in die Westwand eingefügt worden sein. Auf der Südseite bestand bis in die Neuzeit hinein ein zweiter Kellerabgang. Er gehört nachweislich nicht zum ältesten Bau-

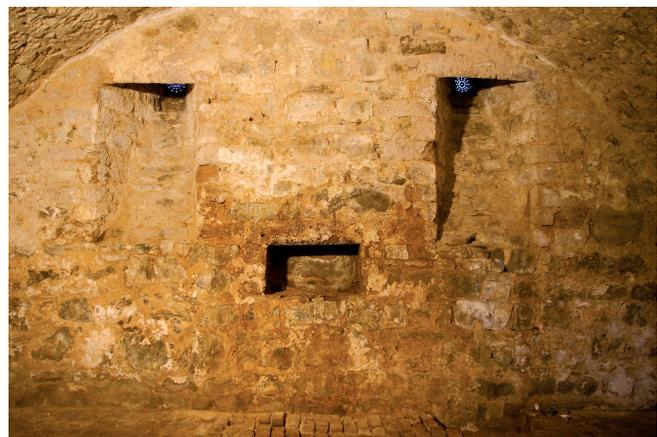
Abb. 8. Ostwand im Kellergeschoss mit Fenster- und Nischengliederung (Fotos: M. Hensch, Untere Denkmalbehörde Duisburg).

bestand, sondern wurde erst später in die Außenwand eingebrochen. Die Ostwand wird durch zwei Lichtscharten mit weit herabgezogenen Sohlbänken bestimmt. Vormittags ist der Raum für kurze Zeit durch die geschickte Lichtführung nahezu taghell ausgeleuchtet. Mittig zwischen den Fenstern befindet sich eine ebenfalls jüngere Lichtnische (Abb. 8). Durch die Ausgrabungen wissen wir, dass der ursprüngliche Stampflehmbo-

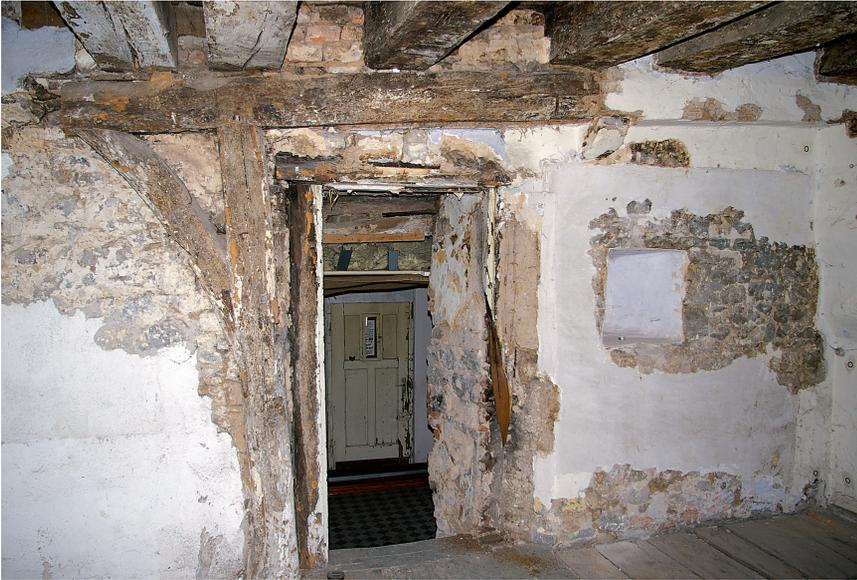
Abb. 9. Westwand im erhöht gelegenen Erdgeschoss mit Zugang vom Vorderhaus, Schlitzfenster des Gründungsbaues und Deckenkonstruktion der zweiten Hälfte des 12. Jahrhunderts (Foto: M. Hensch, Untere Denkmalbehörde Duisburg).

Im Erdgeschoss ist noch die weitgehend originale Bohlen-Balken-Decke erhalten (Abb. 9). Im Laufe der Nutzung wurde sie mehrfach leicht verändert. Auf der Ostseite sind die Balkenköpfe in das Mauerwerk

eingelassen und liegen über einer Mauerlatte. Die Westenden ruhen hingegen auf einem nachträglich eingezogenen Streichbalken. Das nach unten durchgebogene Holz ist später durch einen Ständer und eine Strebe abgestützt worden. Wahrscheinlich hatte der Einbau eines Gewölbes im ersten Obergeschoss zu dieser problematischen statischen Situation der Deckenkonstruktion auf der Westseite geführt. Die ermittelten Dendrodaten zu den Deckenbalken weisen in die zweite Hälfte des 12. Jahrhunderts, genauer gesagt in die Zeit nach 1149. In der Westwand findet sich dicht neben der Zugangstür eine kleine, originale Lichtscharte als Spion. Sie wurde wohl zugesetzt, als man das Vorderhaus erbaute. Die Nordseite wird durch die Herd- bzw. Feuerstelle mit Kaminabzug bestimmt. In der jetzigen Form ist sie nachträglich eingefügt worden und überdeckt zur Hälfte ein Fenster des originalen Bestands. In der Südostecke befindet sich ein nachträglich ins Mauerwerk eingearbeiteter Toilettenschacht mit rundbogigem Zugang. Darüber führt heute eine enge Stiege ins erste Obergeschoss.

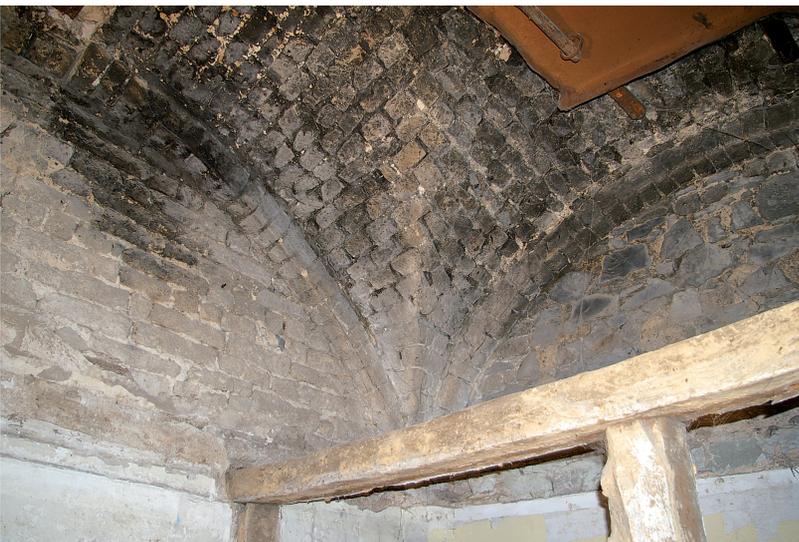
Abb. 10. Kreuzgratgewölbe mit Schildbogen aus Tuffsteinen der Bauphase 2 im ersten Obergeschoss des Steinturmes (Foto: M. Hensch, Untere Denkmalbehörde Duisburg).

Das erste Obergeschoss ist besonders repräsentativ ausgestaltet und zeigt ein aufwändig aus Tuffsteinquadern gemauertes Kreuzgratgewölbe mit Schildbogen (Abb. 10). Der stark

grundlegenden Um- und Neubaumaßnahmen am Turm, die vermutlich durch Änderungen des Nutzungskonzeptes im Inneren des Turmes bedingt waren. Das erste Obergeschoss wurde mit einem neuen Kreuzgratgewölbe mit Stichkappen und einer in der Ostwand verlaufenden Mauertreppe ausgestattet. Hierzu musste das alte Obergeschoss vollständig abgebrochen werden. Für den Neubau wurden nun vorrangig Tuffquader aus der Eifel verwendet. Die Mauertreppe und eine Eckquaderung aus Tuffen belegen für diese Bauphase ein weiteres Obergeschoss, von dem heute nichts mehr erhalten ist.

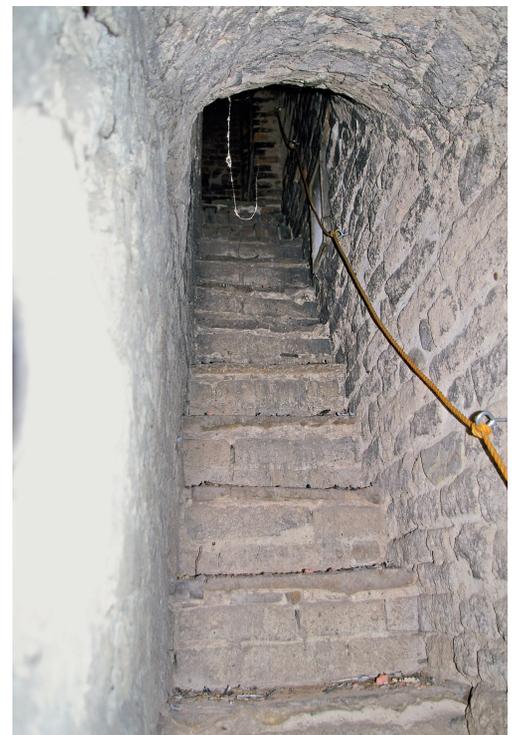
Abb. 11. Mauertreppe in der Ostwand des ersten Obergeschosses (Foto: M. Hensch, Untere Denkmalbehörde Duisburg).

überprägte Zugang vom Vorderhaus liegt auf der Westseite. Auf der gegenüberliegenden Seite befindet sich neben einem Fenster mit den Resten des originalen korbformigen Sturzes ein schmales, rundbogiges Portal mit rechteckigem Türanschlag. Der Zugang führt zu einer steilen, nur 0,63 m breiten Mauertreppe. Sie war ehemals durch eine schmale Lichtscharte am unteren Treppenende erhellt (Abb. 11).

Die Mauertreppe im ersten Obergeschoss verrät, dass bereits in Bauphase 2 ein weiteres Obergeschoss bestanden hat. Dieses muss in Bauphase 3 vollständig abgetragen und durch das heute bestehende Backsteingeschoss ersetzt worden sein. Das neue Dachgeschoss zeigt eine deutlich auf Repräsentation ausgerichtete Innengliederung mit Kamin, Wandnischen und einem Wandschrank sowie großzügigen Fenstern mit Korbbogen oder giebelförmigen Stürzen und Sitznischen. Die Nischen- und Fenstergliederung spiegelt deutlich wider, dass auch die architektonische Ausführung des zweiten Obergeschosses nicht unter fortifikatorischen Gesichtspunkten, sondern im Hinblick

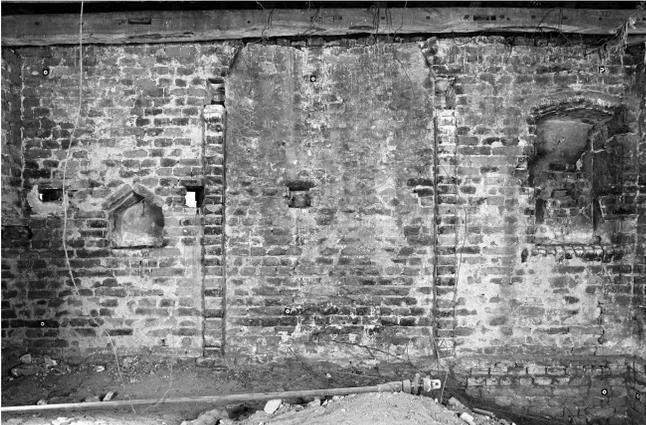
Abb. 12. Messbild zu Südwand im zweiten Obergeschoss mit Resten eines offenen Kamins, einem kleinen Wandschrank und einer Nische mit giebelförmigem Sturz der Bauphase 3 im Jahr 2001.

Alle Bauteile im zweiten Obergeschoss sind als Backsteinmauerwerk ausgeführt. In der Südwand zeichnen sich die Reste eines offenen Kamins mit Rauchabzug ab (Abb. 12). Rechts daneben ist ein Wandschrank erhalten. Sowohl in der Ost- als auch in der Nord- und Westwand haben sich große, korbformenartige Fenster erhalten, die z. T. mit Sitznischen ausgestattet sind (Abb. 13). Daneben sind kleine Fenster und Nischen mit giebelförmigen Stürzen des ursprünglichen Baubestands anzutreffen (Abb. 14). Von der ursprünglichen Dachkonstruktion ist heute hingegen nichts mehr zu finden.

auf einen gehobenen Wohnkomfort umgesetzt wurde. Anhaltspunkte für die nähere zeitliche Einordnung der Neubaumaßnahmen liefern vorrangig die giebelförmigen Stürze, die in Duisburg und der weiteren Region zwischen der Mitte des 13. und der Mitte des 14. Jahrhunderts verbreitet waren²⁵.

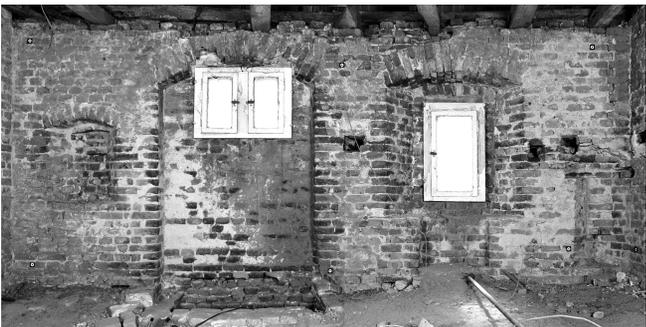
Abb. 13. Messbild zu Ostwand im zweiten Obergeschoss, neuzeitlich überformten Fenstern und Nischengliederung zwischen erstem und zweitem Obergeschoss, im Jahr 2001.

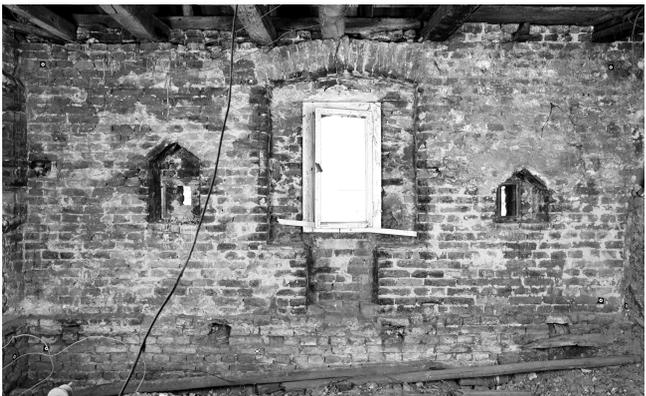
Abb. 14. Messbild zu Westwand im zweiten Obergeschoss mit neuzeitlich überformter Fenster- und Sitznischengliederung von Bauphase 3 im Jahr 2001 (Fotos: LVR – Amt für Denkmalpflege im Rheinland).
