„Dannsee“ – die Burg des „Isern Hinnerk“ bei Beckdorf (Landkreis Stade)

2. Die Burg

3. Die archäologische Untersuchung

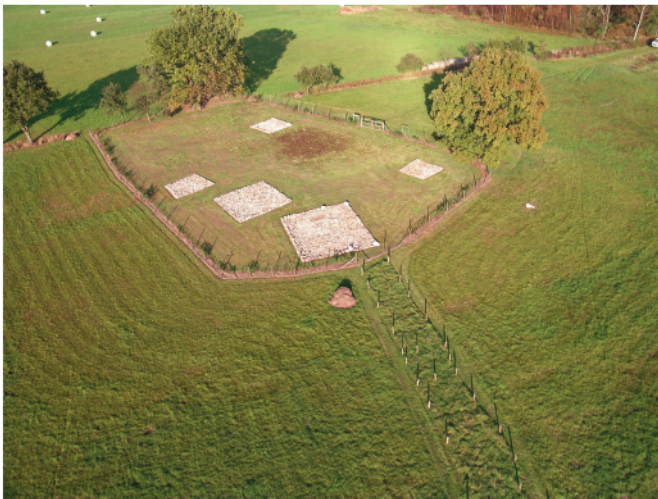
Abb. 2. Burg Dannsee, das Gelände heute mit Markierung der wichtigsten Befunde. Blick von Süden (Foto: Ulrich Monsees).

Der Platz der „Dannsee-Burg“ ist inzwischen der Öffentlichkeit zugänglich gemacht worden (vgl. Abb. 2). Im Boden nahegelegte Gebäudegrundrisse und eine Erläuterungstafel geben die nötigen Informationen. Im nahen Beckdorf erinnert ein Modell an die Burg. Eine funktionstüchtige Blide ist bereits in einem verkleinerten Modell fertiggestellt. An einem Nachbau im Maßstab 1:1 wird derzeit gearbeitet.

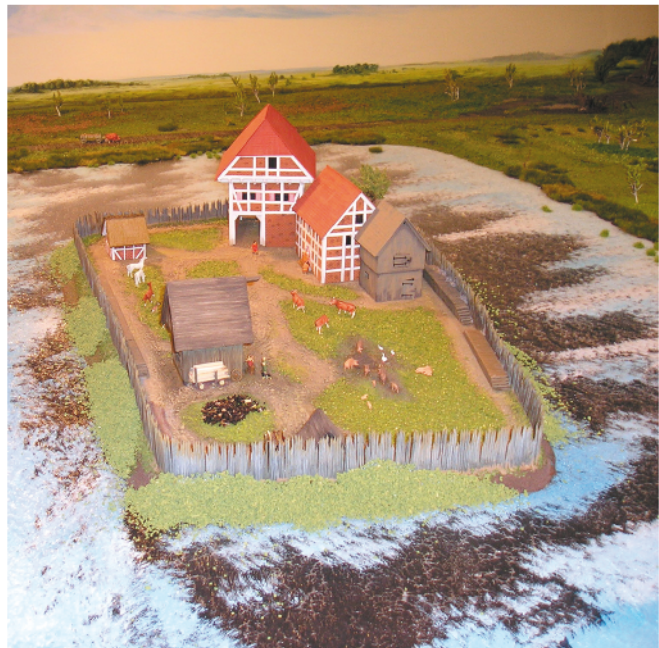
Abb. 3. Burg Dannsee, Modell der Burg in Anlehnung an den Grabungsbefund (Beekhof, Beckdorf; Foto: Verf.).

Die langrechteckige, nach Norden ausgerichtete Burg von 55 m Länge und 35 m Breite war in ihrem Kern auf einer von Nordwesten in den Moorsee vorspringenden Geestzunge errichtet, die vollständig von Wasser oder Sumpf umgeben war. Zwei massive, wohl in Fachwerk gebaute und mit Ziegeln gedeckte Gebäude beherrschten neben drei weiteren Nebengebäuden die Anlage, wovon zumindest das wuchtige 9 x 9 m messende Torhaus

die Funktion eines Bergfrieds hatte. Umgeben war die Burg von einer etwa 3 m hohen durchgehenden Palisade mit vermutlich umlaufendem Wehgang. Basis dieser Umwehrgang bildete eine Holzkonstruktion, die im Inneren möglicherweise mit Torfmaterial gefüllt war (Abb. 1–4).

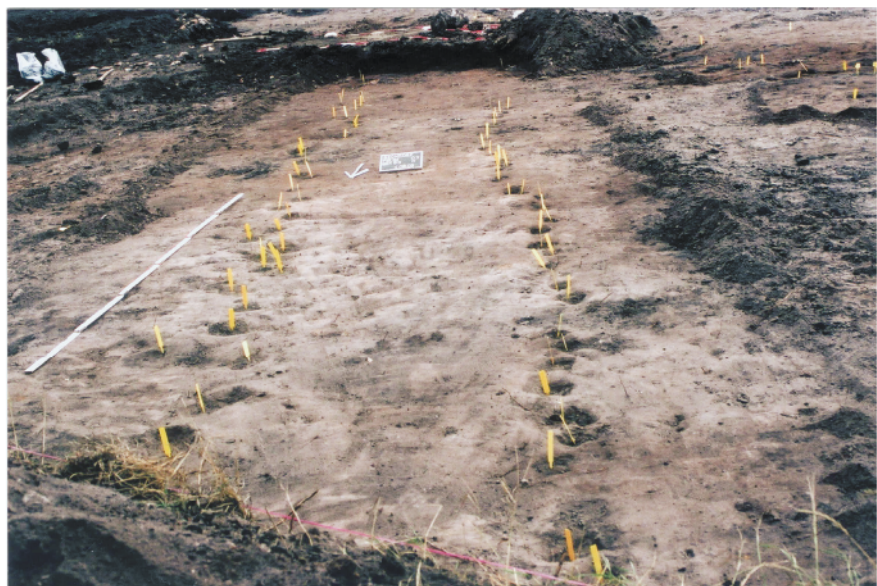
Abb. 4. Burg Dannsee, Reste der Palisaden bei der Grabung 2003 (gelb markiert) (Foto: Heike Wilde).

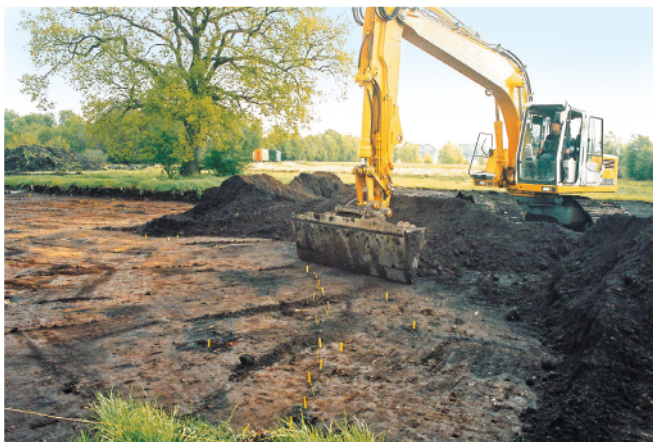
Abb. 7. Burg Dannsee, Beginn der Grabungsarbeiten im Jahre 2003. Auftretende Pfostenbefunde wurden sogleich mit gelben Stickern markiert (Foto: Verf.).

Im Sommer 2003 wurde mit einer Flächengrabung der Burganlage begonnen. Dazu wurde unter Beibehaltung eines großen kreuzförmigen Steges die Grasnarbe in den so entstandenen vier Sektoren abgetragen (Abb. 7). Deutlich zeichnete sich im dunklen Moorboden der lockere Ziegelschuttstreifen ab, der nach Abtrag des Schutthügels vor rund 30 Jahren verblieben war. Auch ragte, besonders östlich der Burg im ehemaligen Seegrund, noch eine größere Anzahl von Steingeschossen aus dem Boden heraus. Da sich immer noch keine Pfosten oder andere einen Grundriss ergebenden Befunde zeigten, wurde nach Dokumentation dieser Fläche das Grabungsareal durch die relativ dünne Moorauflage bis auf den gewachsenen Boden abgetragen. Hier endlich zeigten sich Pfosten Spuren der Burg! Deutlich wurden die großen Pfostengruben der beiden Hauptgebäude sichtbar. Wie sich später herausstellte, waren die erstaunlich groß dimensionierten rechteckig bearbeiteten Eichenpfosten vor rund 100 Jahren herausgerissen worden: Lediglich ein Pfostenstumpf steckte – weil damals vom Schuttberg überlagert – noch im Boden und wurde geborgen. Die Pfosten von Brücke, Palisade und der Nebengebäude, teilweise mit Holzmoder gefüllt, waren von eher bescheidenem Durchmesser, dafür aber zuweilen von einer beachtlichen Tiefe (Abb. 8 u. 10).

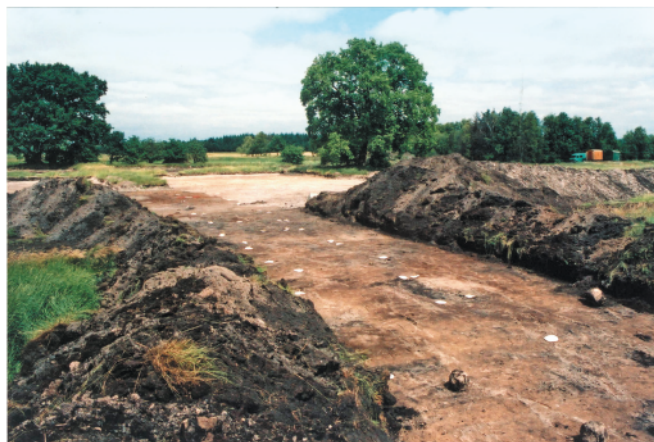
Abb. 8. Burg Dannsee, Befund der Brücke. Die Pfosten Spuren sind weiß markiert. Blick von Süden (Foto: Verf.).

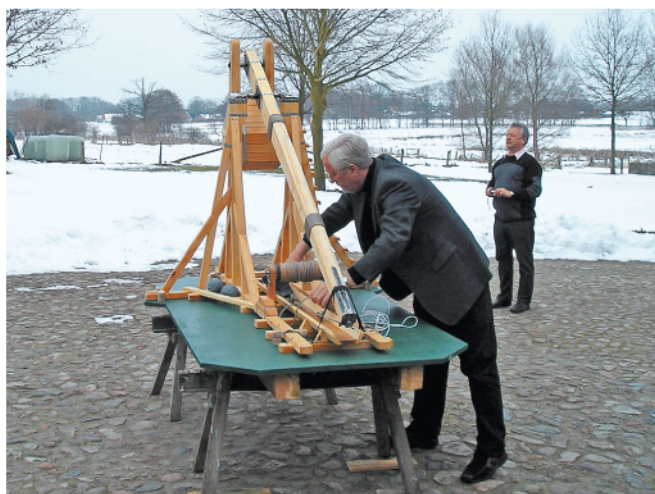
Abb. 9. Burg Dannsee bei Beckdorf (Ldkr. Stade). Der verkleinerte Nachbau der in Beckdorf verwendeten Blide wird geladen (Foto: Verf.)
