## Der Erzbischof liebte Rot – Der Bergfried der Fürstenberg. Oder: Über das Anmalen von Architektur

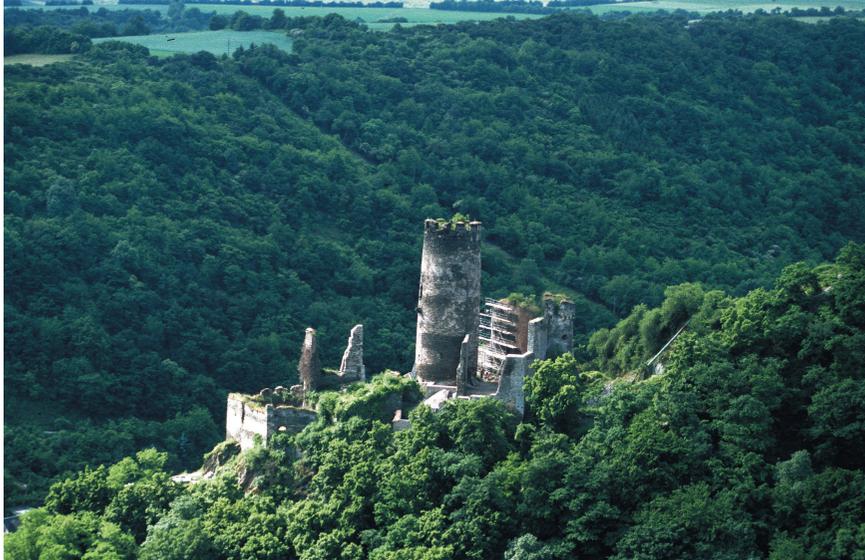
Abb. 1. Burgruine Fürstenberg bei Rheindiebach, Ansicht von Osten (Foto: Verf.).

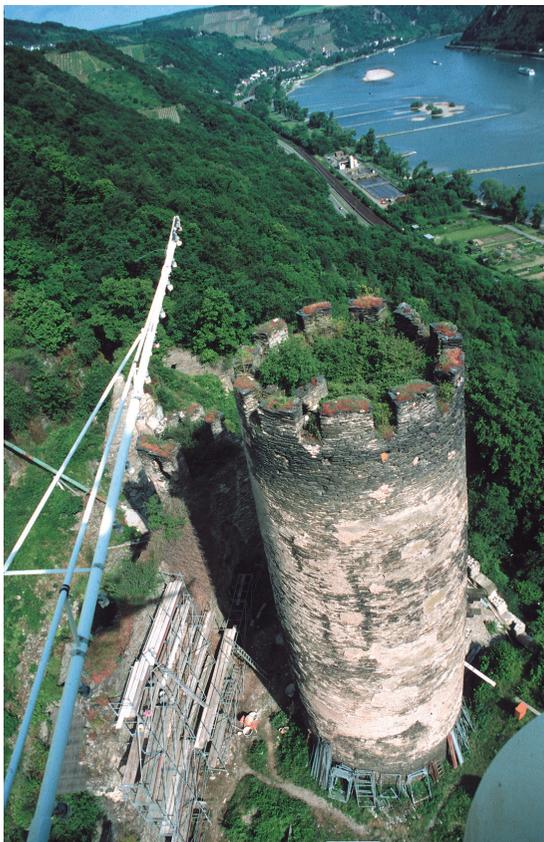
Abb. 2. Burgruine Fürstenberg bei Rheindiebach, Bergfried vor der Restaurierung (Foto: Verf.).

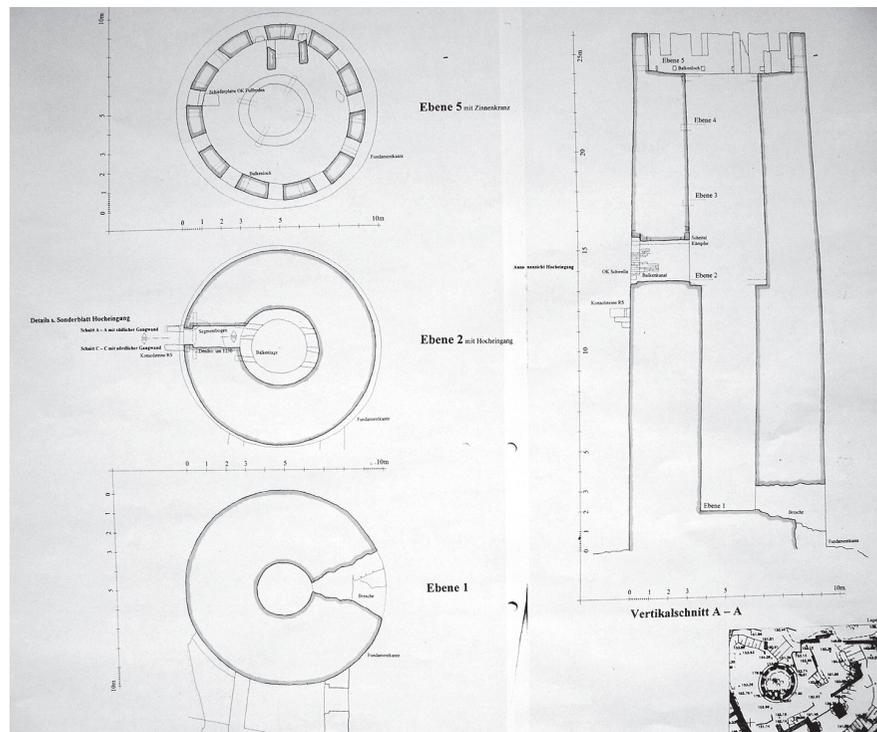
Abb. 3. Burgruine Fürstenberg bei Rheindiebach, Bergfried, Grundrisse und Schnitt (Zeichnung: LAD).

Das Mauerwerk aus Schieferbruchstein ist im Fundamentbereich mit mehreren Abstufungen über einer Felskuppe aufgebaut, bevor es in die kontinuierliche konische Formgebung übergeht. Ein Sprengloch am Fuß des Turmes zeigt keinen hölzernen Ringanker in dem 4 m starken Sockelmauerwerk, wie ihn etwa der allerdings eine Generation ältere, um 1165 erbaute runde Bergfried der Burg Stahlberg bei Steeg hinter Bacharach aufweist, die gleichfalls im Besitz des Erzbischofs von Köln war<sup>6</sup>. Eine Untersuchung mit Mauerradar ergab auch weiter oben keinerlei Spuren eines Ankers. In 12 m Höhe liegt der einzige Einstieg in den Turm, der ursprünglich wohl mit einer gedeckten äußeren Leitertreppe oder vom Nordbau aus zugänglich war. Später jedoch hatte man ein Paar kräftiger Dreifachkonsolen aus rotem Sandstein als Auflager für eine hölzerne Brücke oder geschlossene Galerie eingebaut, um aus dem nur 6 m entfernt aufragenden Süd-Palast in den Turm zu gelangen. Eine raffinierte Riegelkonstruktion verschloss die Turmtür<sup>7</sup>. Dort konnte ein Riegelbal-

ken geborgen und dendrochronologisch sein Fälldatum auf 1220 bestimmt werden<sup>8</sup>, was somit die urkundlich belegten Daten bestätigte. Im Übrigen ist der Turm sozusagen der Bergfried an sich, auf das Zweckmäßigste und Notwendigste reduziert. Kein Fenster erhellt das Innere, wo es nur zwei Geschosse mit Balkendecken gab, das erste auf dem Niveau des Einstiegs. Den oberen Abschluss bildete eine hölzerne Plattform mit niedrigem Kegeldach und der Wehrgang mit Zinnenkranz, vor dem ursprünglich noch ein hölzerner Umgang nach außen vorkragte. Später wurden dessen Balkenlöcher und die Zinnen teilweise vermauert, ein Kamin eingebaut, ein anderes Dach daraufgesetzt und ein bewohnbares Geschoss geschaffen<sup>9</sup>.

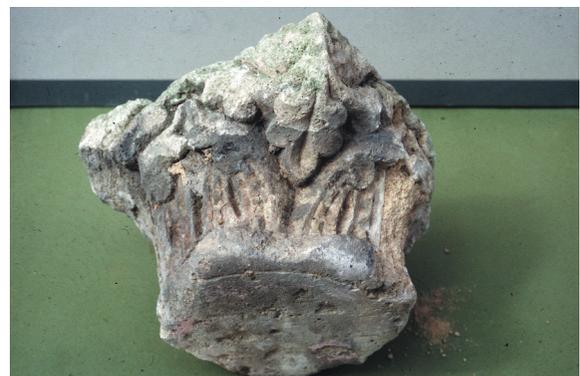
Abb. 4. Burgruine Fürstenberg, Kapitell, Fundstück von der Freilegung des Wehrganges (Foto: Verf.).

cher nicht seiner ursprünglichen Position entspricht. Ob es vom älteren Palas oder vielleicht von der anzunehmenden Burgkapelle stammt, ist unbekannt, ebenso wie deren Lage (vielleicht im Palas?) oder die Umstände, unter denen das Kapitell auf den Wehgang des Bergfrieds gelangt ist. Eine penible Reinigung und Untersuchung brachte aber dennoch Erstaunliches zutage<sup>10</sup>. Auf dem Werkstück lassen sich eine Vorder- und Rückseite

erkennen, die Reste von vier Fassungen nachweisen, dazu Reste von Kalkmörtel, Lehmörtel und Versinterung, auf der Unterseite ein eingritzter Kreis. Da keine komplette Erstfassung gefunden wurde, könnte das Kapitell in seiner ersten Verwendung ungefasst eingesetzt worden sein. Die abgeschlagene Rückseite sowie die Kalkmörtelreste und die auf die Vorderseite beschränkten Fassungen lassen auf eine Zweitverwendung schließen.

Denkbar wäre die Verwendung als Kapitell für eine Halbsäule. In dieser Stellung (Phase 2) wurde das Werkstück dreimal gefasst: Davon in der ersten Fassung in einem gebrochenen Weiß, in der Zweitfassung in intensivem Rot auf dem unteren Teil des Blattdekors, mit einer hellroten Farbschicht über dem oberen Teil des Kapitells. Bei der Drittfassung liegt eine ockerfarbene Schicht auf weißer Grundierung; ob es sich um eine polychrome Fassung oder eine monochrome Ockerfassung handelt, kann nicht gesagt werden. Die weiße Tünche in der Phase 3 auf allen Seiten des Kapitells legt eine weitere Verwendung nahe. Vorstellbar wären ein Ausbau des Kapitells und die vollplastische Verwendung vor einer Wand im Außenbereich; dafür würde die Versinterung auf der Vorderseite sprechen. In der Phase 4 mit dem Lehmörtel als oberste Schicht wurde das Kapitell

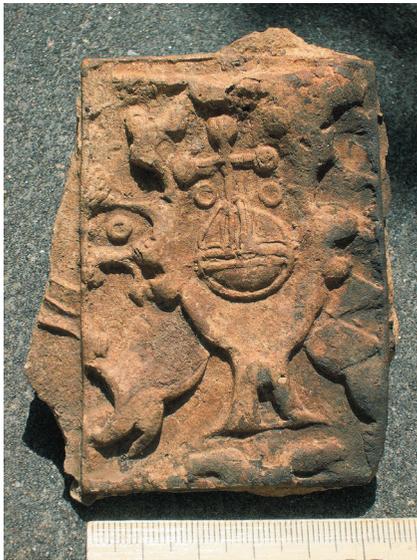
Abb. 5. Burgruine Fürstenberg, Fragment einer unglasierten Ofenkachel (Foto: Verf.).

Klein, aber auch von großem Zeugniswert ist das Fragment einer unglasierten Ofenkachel, das als Besonderheit ein Wappen trägt. Dieses besteht aus drei aneinandergeschobenen Wappenschilden. Auf dem Schild in der Mitte ist ein bereifter und bekreuzter Reichsapfel zu sehen, auf dem Schild links daneben sind es die Reste eines (vermutlich linksgewendeten) Löwen, auf dem Schild rechts daneben die bayerischen Wecken. Es handelt sich um das auf drei Wappen verteilte Wappenschild der Kurpfalz, in deren Besitz die Burg Fürstenberg im 16. Jahrhundert war<sup>11</sup>. Die Ofenkachel kann erst nach 1544 entstanden sein, da in diesem Jahr Kaiser Karl V. dem Kurfürsten Friedrich II. gestattete, den Reichsapfel als Abzeichen der Reichstruchsesswürde in das kurpfälzische Wappen aufzunehmen. Dieses Bruchstück ist damit ein wenn auch kleiner Fundbeleg für eine anspruchsvolle Ausstattung im 16. Jahrhundert. Ein weiterer Beleg ist ein Werksteinfragment mit Beschlagwerk in einer Weinbergsmauer am Weg als Zeugnis eines zeittypischen Architekturdekors. Angesichts der heute nur als Skelett dastehenden

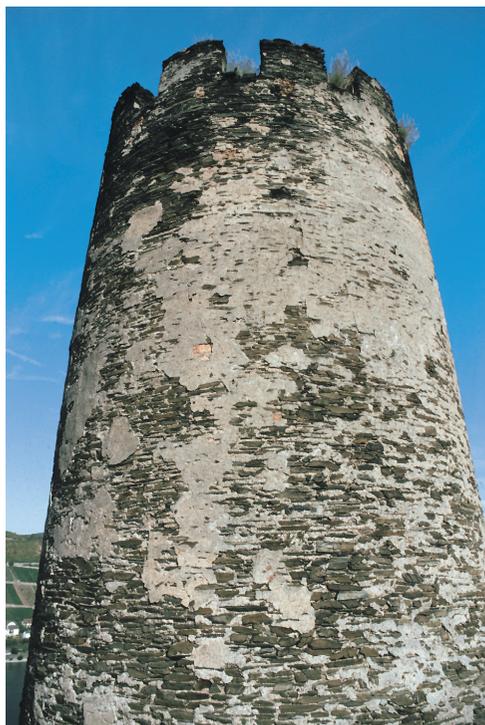
Abb. 6. Burgruine Fürstenberg, Bergfried, Südseite mit originalen Putzflächen.

Mindestens ebenso bemerkenswert ist jedoch der Befund großer Flächen von Originalputz an der Außenseite des Bergfrieds. Dabei lassen sich Putzschichten aus dem 13. Jahrhundert und solche späterer Zeit unterscheiden, ebenso wie Reparaturen der schadhaft gewordenen Partien. Interessant für den Arbeitsprozess sind senkrechte Putzkanten, wo zwei Putzschichten aneinanderstoßen. Aber vielleicht noch spannender sind die zahlreichen Spuren von Farbfassungen auf den Putzen. Leider sind sie trotzdem so fragmentarisch, dass sich kein geschlossenes System rekonstruieren lässt<sup>13</sup>.

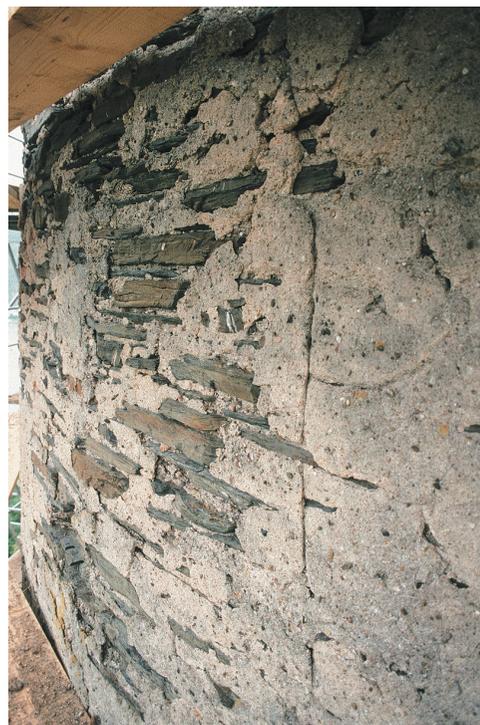
Abb. 7. Burgruine Fürstenberg, senkrechte Putznaht (Fotos: Verf.).

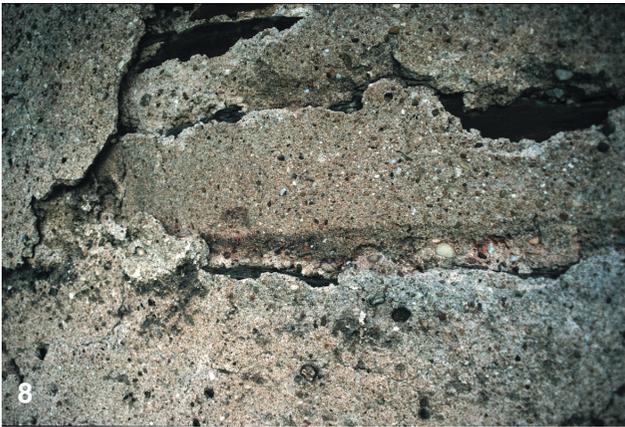
Abb. 8. Burgruine Fürstenberg, Waagerechte Putzkante („Pontate“) mit Spuren der Rotfassung (Foto: Verf.).

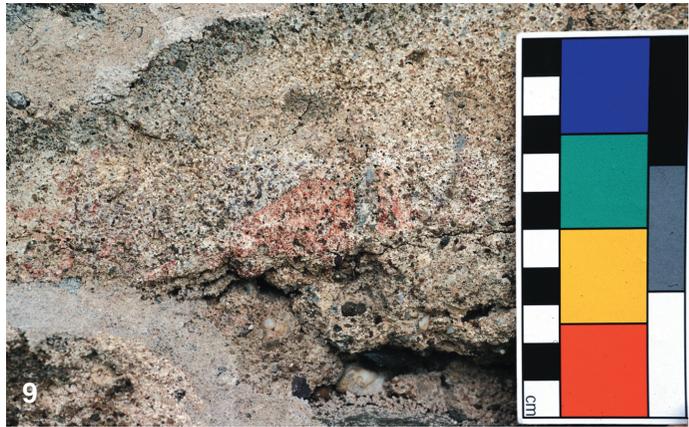
Abb. 9. Burgruine Fürstenberg, Verputz mit roten und grauen Farbspuren, Phase 2 (Foto: Th. Lutgen).

Später wurden im Zuge einer umfassenden Renovierung Instandsetzungen an Putz und Mauerwerk nötig. Dabei wurde die ganze Außenhaut des Turmes neu verputzt. Der nunmehr glatte einlagige Renovierungsputz mit Ziegelbruch als Zuschlag erhielt einen weißen Grundanstrich. Auf dieser Grundierung lassen sich rote, gelbe, graue und blaugraue Farbabsetzungen mit dunkelgrauen sowie hellroten Begleitstrichen sowie Ritzungen als Malhilfen nachweisen. Es dürfte sich bei dieser zweiten Fassung

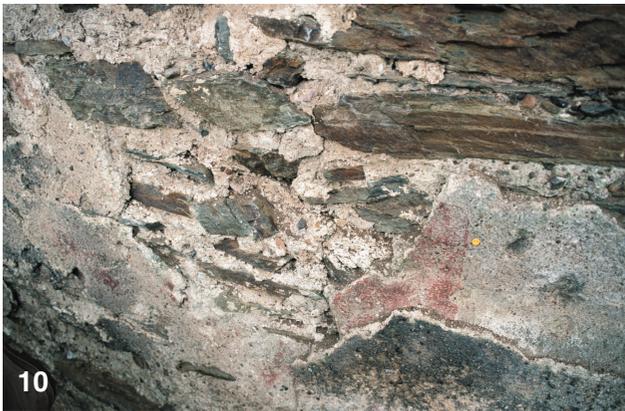
Abb. 10. Burgruine Fürstenberg, Drei Verputzschichten: 1. Phase „Gebrochenes Weiß“, 2. Phase „Rot-Grau“, 3. Phase „Weiß-Gelb“ (Foto: Verf.).

Nach der restauratorischen Untersuchung war die erste Fassung ein gebrochenes Weiß auf einem 0,5–2,5 cm

dicken, einlagigen, hellbraunen, körnig rauen Putz mit Zuschlägen bis zu 20 mm Korngröße. Die Alterungsspuren auf dieser ersten, sozusagen eher funktionalen Fassung deuten auf eine längere Standzeit.

Nach langer Standzeit, wie die Patinierung der Fassung ausweist, als sie schon schäbig und außer Mode gekommen war, kehrte man wieder zu monochromer Weiß- und Gelbweißtönung zurück, die als Kalkanstrich dick und kreidig aufgetragen wurde. In der dritten Renovierung wurden die alten, stark zurückgewitterten Putzflächen zur besseren Haftung aufgespitzt und ein neuer hellbrauner bis hellgrauer Verputz mit Flusskies bis zu 10 mm Korngröße und Kalkspatzen in einem 2,5 cm dicken Auftrag über die komplette Fläche gezogen.

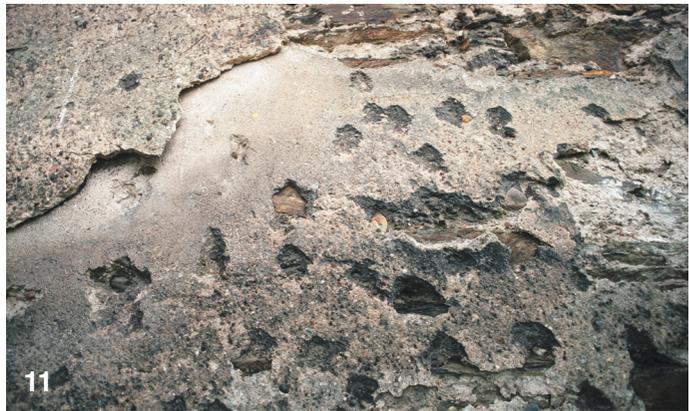
Abb. 11. Burgruine Fürstenberg, Verputz der Phase 2, aufgespitzt zur besseren Haftung von Phase 3 (Foto: Verf.).

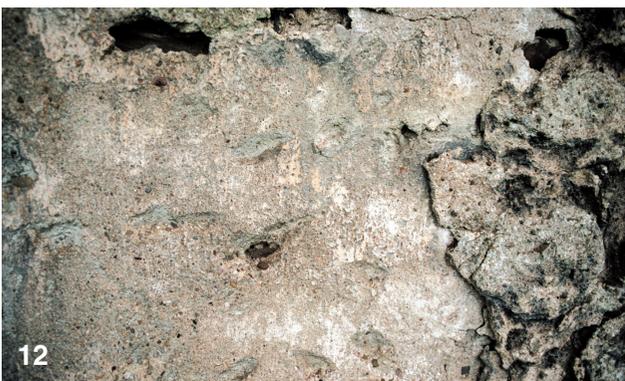
Abb. 12. Burgruine Fürstenberg, Verputz der Phase 2 mit Resten der Weiß-Gelb-Fassung (Foto: Verf.).

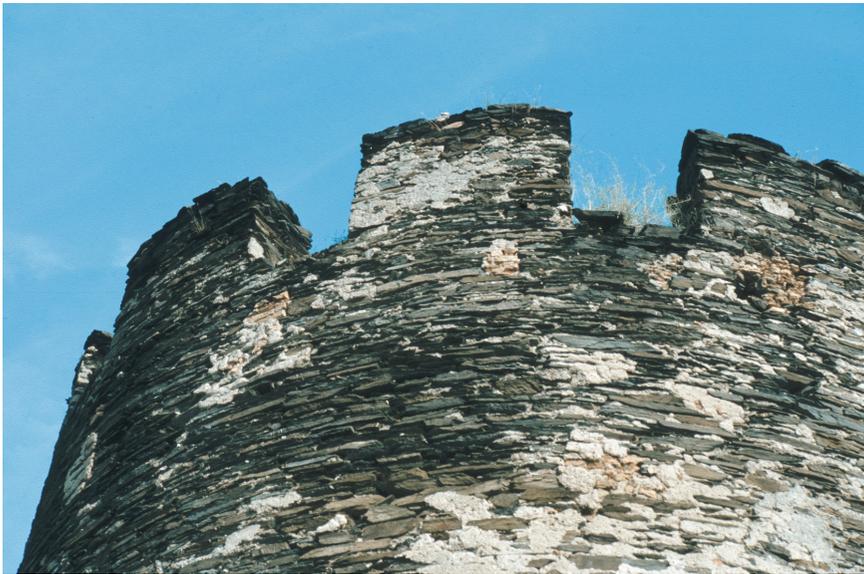
Abb. 13. Burgruine Fürstenberg, vermauerte Balkenlöcher des äußeren Umganges und Reparaturstellen im Mauerwerk (Foto: Verf.).

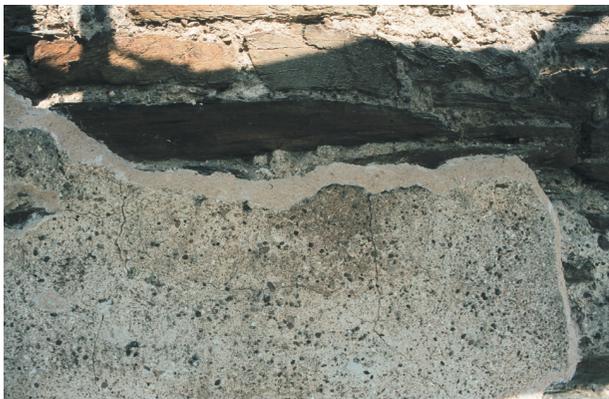
Abb. 14. Burgruine Fürstenberg, restauratorische Putzsicherung (Kantenanbösungen und Injektionen mit Kalkmörtel) (Foto: Verf.).

Die Maßnahmen umfassten die vorsichtige und fachkundige Reinigung mit 145° Grad heißem Wasserdampf. Zur besseren Wasserableitung wurden Randanböschungen mit rein mineralischem Kalkmörtel durchgeführt, deren Sinterhaut zur Verbesserung der Wasserdampfdiffusion nach 24 Stunden mechanisch entfernt wurde. Putzablösungen vom Mauerwerk und innerhalb der Putzlagen wurden durch Injektion einer Kalkmörtelsuspension aus latent hydraulisch erhärtendem Kalkhydrat mit Beimischung von feinen gewaschenen Sanden und Steinmehl stabilisiert. Die Applikation erfolgte durch Spritzen oder Kanüle von Putzfehlstellen aus, neue Injektionslöcher wurden vermieden. Die Hohlstellen und die erfolgreiche Hinterfüllung wurde mittels Perkussion erkundet bzw. geprüft. Der Verschluss von Rissen oder Fehlstellen erfolgte mit einem carbonatisch und hydraulisch erhärtenden Kalkmörtel, wobei Zuschlag und Kornfraktion speziell abgestimmt, auch wegen der zahlreichen Modifikationen keine konfektio-

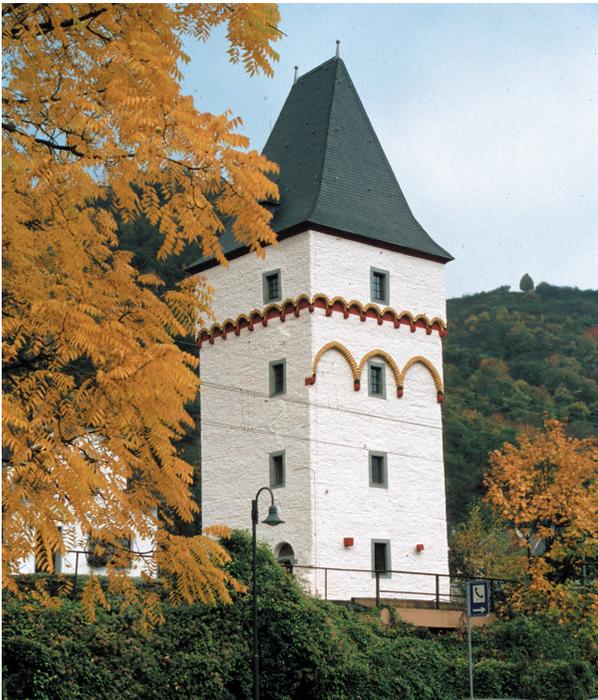
Abb. 15. Bacharach, Münzturm nach der Restaurierung 2003 (Foto: Verf.).

Abb. 16. Bacharach, Münzturm, Rekonstruktion des Farbbefunds und Detail der Oberfläche des Mauerwerks (Foto: Verf.).
