Der Bergfried der Marksburg – das weithin sichtbare Wahrzeichen mit Putz und Farbe

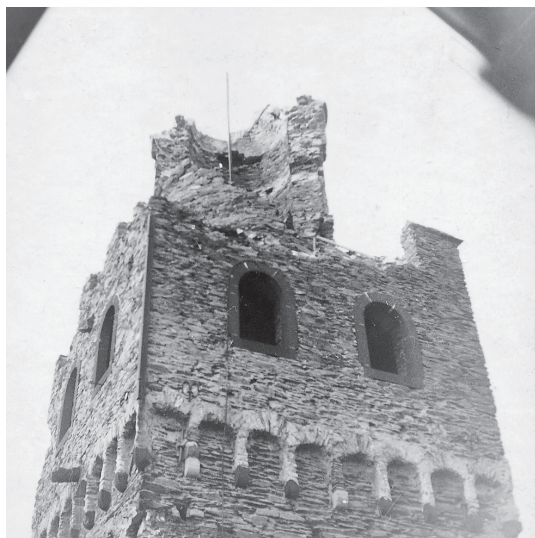
Abb. 2. Kriegsschäden am vierten Turmgeschoss und Butterfassaufsatz des Bergfrieds (aus: LAD Mainz, Fotoarchiv, Foto: M. Wendt, St. Goarshausen).

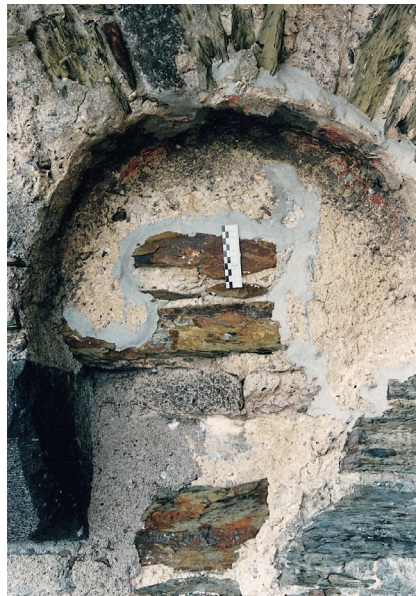
Abb. 8. Blendbogen am Pulverturm mit Putz- und Farbfassungsresten (Foto: F. Lawen).

(Abb. 8–10). Seitdem aber die Burganlage insgesamt neu verputzt und der überkommene Baubestand nicht nur rein konservatorisch behandelt wird, müssen sich die konservatorisch und restauratorisch behandelten Oberflächenbefunde in der Regel in die Gesamterscheinung einordnen. Hierin liegt ein gewisser Widerspruch, da die Befunde an den Oberflächen selten und damit bedeutend sind und letztlich aber unter dem Neuputz verschwinden oder sich in das neue äußere Erscheinungsbild unmerklich einfügen. Zeigte man die Befunde auch in den neuen Putzoberflächen, gäbe es eine irritierende oder sogar gestörte und nur mit aufwändigen Erklärungen verständliche Ansicht. Also wird man in der Regel im Sinne des Gesamten abwägen und entscheiden müssen, ohne dafür selbstverständlich die Befunde und damit verbunden wertvolle Informationen zum Bau und seiner Geschichte preiszugeben. Wenn möglich ist daher das Ziel, die Befunde zu konservieren und in das Gesamte einzubinden. Als Beispiele können hierfür die restauratorischen Farb- und Putzbefunde am Rundbogenfries des Pulverturmes und die bauhistorischen Befunde mit dem romanischen Zinnenkranz an der Fassade des Rheinbaues dienen. Hier reiht sich die Behandlung der Putzreste am Bergfried nahtlos ein. Eine größere Herausforderung wird allerdings die Fassade des Romanischen Palas werden, da sich hier nicht nur Reste von Putzoberflächen, sondern auch verschiedene Bauzustände an den Fensteröffnungen erhalten haben.

Auch die Marksburg war selbstverständlich verputzt und farblich gefasst gewesen. An verschiedenen Stellen finden sich noch Hinweise auf Putz und Farbe, so beispielsweise am Rundbogenfries des Pulverturmes und am Romanischen Palas (Abb. 8–10). Für den Bergfried waren keine Farbfunde zu erwarten gewesen, da die oberen Bauteile mit ihren Gliederungen mehrfach zerstört und rekonstruiert wurden und zudem sehr der Witterung ausgesetzt sind. Es fanden sich tatsächlich auch keine, und die überraschenderweise noch vorhandenen mittelalterlichen Putzreste waren ihrer Oberflächen verlustig gegangen. Eine Rekonstruktion einer vermuteten Architekturfassung war also aufgrund der Befundlage am Bau nicht möglich. Wollte man sie dennoch, blieb als einzige Möglichkeit, sich an der Dilich'schen Bauaufnahme der Marksburg von 1607/08 (Abb. 11) zu orientieren und sich folglich erneut der seit den 1990er Jahren bekannten und diskutierten Problematik zu stellen. Dilichs Bauaufnahme zeigt die

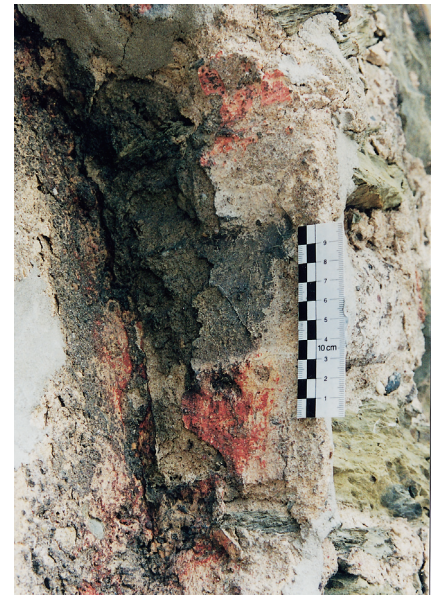
Abb. 10. Blendbogenlaibung am Pulverturm mit Putz- und Fassungsresten, insb. Fugenstrich (Foto: F. Lawen).

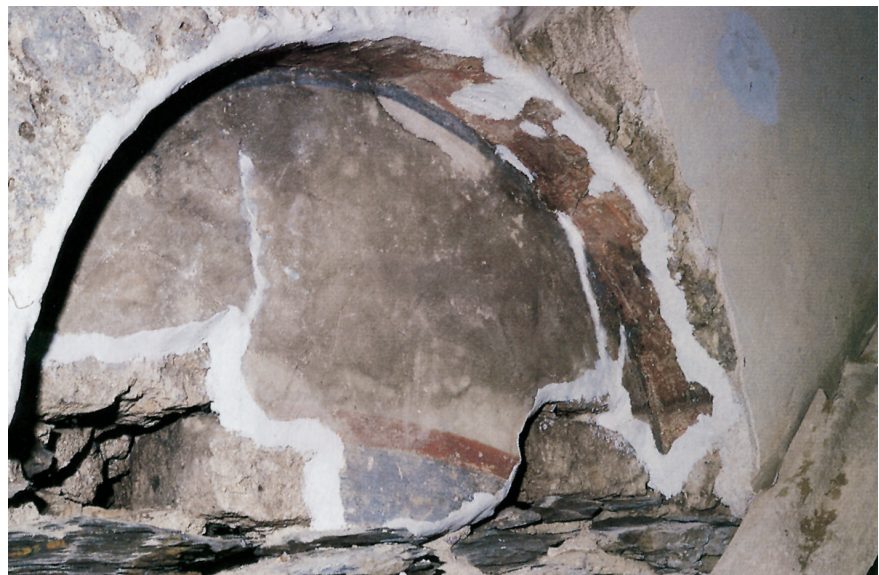
Abb. 9. Dreipassblende am Romanischen Palas mit Putz- und Farbfassungsresten (aus: Backes/von der Dollen, *Die Marksburg, Braubach* 1993, S. 37 Abb. 42).

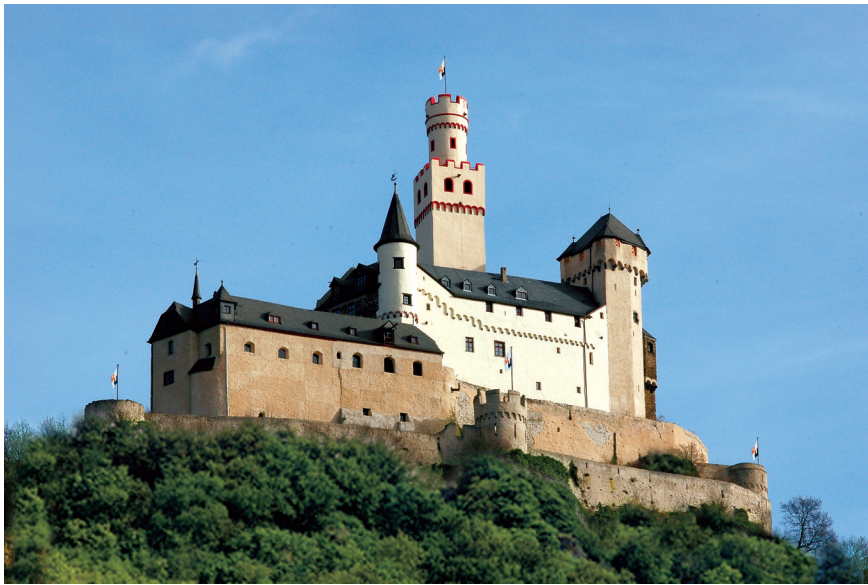
Abb. 13. Bergfried nach abgeschlossener Maßnahme (Foto: Zeitz-Verlag, 2005).

Mit der statischen Ertüchtigung des Bergfrieds der Marksburg wurde ein großer Schritt für die langfristige Sicherung der Bausubstanz geleistet. Der neue Verputz und die farbliche Gestaltung sind für die gesamte Erscheinung und Wirkung der Anlage als mittelalterliche Burg wesentlich (Abb. 13). Durch die Entfernung der stark ins Auge springenden Eisenankersysteme und deren Ersatz durch in der Mauerstärke liegende ist ein weiterer Beitrag dazu geleistet worden. Die Zusammengehörigkeit des zentralen, alles überragenden Bergfrieds mit den umgebenden Baukörpern und Umfassungsmauern ist damit erstmals seit Inangriffnahme der Neuverputzung wieder ablesbar. Was über lange Jahre in der Ansicht heterogen wirkte, ist nun in den entscheidenden Kernbereichen auf der Hauptansichtsseite zum Rhein hin als Burgensemble wiederhergestellt. Bodo Ebhardt hatte mit seiner baulichen Rekonstruktion des Turmaufsatzes die Zielrichtung der Instandsetzungsarbeiten vorgegeben. Aus demselben Grund, wie er das Äußere des Turmes der mehr oder weniger steinsichtigen Burg angepasst hatte, haben wir heute Verputz und Farbfassung gewählt. Von Bedeutung sind die bauhistorischen Untersuchungsergebnisse ebenso wie die Entdeckung und Konservierung der mittelalterlichen Putzreste. Im Gegensatz zur farblichen Rekonstruktion am Blendbogenfries des Pulverturmes, wo entsprechende Befunde vorhanden waren, muss die Architekturfassung am Bergfried eher summarisch und ohne Anspruch auf historische Detailgenauigkeit verstanden werden. Bei der bestehenden Zielsetzung des gesamten Neuverputzes der Burg wird die Problematik zwischen Befund und Gestaltung als schwer lösbares Grundproblem erhalten bleiben und immer wieder eine Herausforderung darstellen.
