Der Architekt Hans Spiegel und „seine Grenzau“ 1954 bis 2004: Sicherung und neuzeitlicher Ausbau einer Burgruine

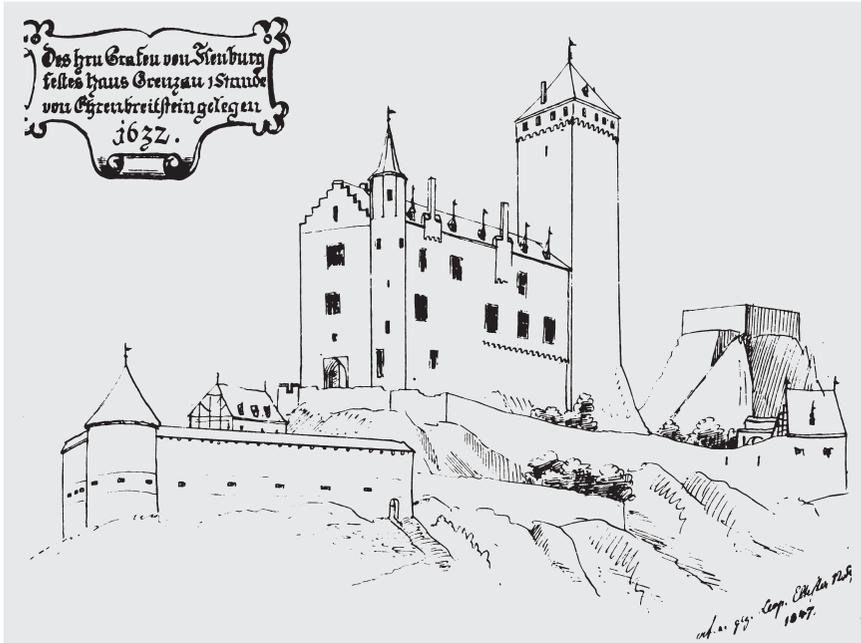
Abb. 1. „Des Herrn Grafen von Isenburg festes Haus Grenzau 1 Stunde von Ehrenbreitstein gelegen 1632, erf. u. gez. Leopold von Eltester Koblenz 1847“, Südostansicht mit Bollwerk und Nordwerk (HStA Koblenz) (aus: *Burgen und Schlösser* 1984/I, S. 34).

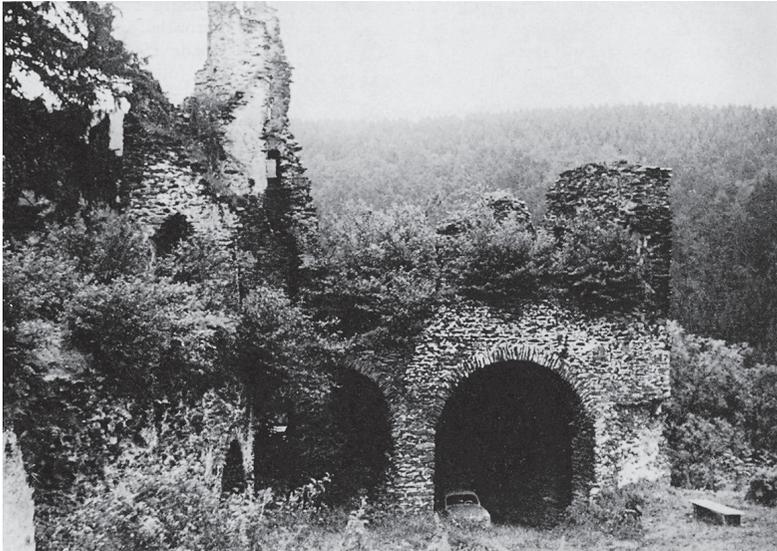
Abb. 2. Die sterbende Ruine des Torhauses im Jahre 1953 bei der Burgübernahme durch H. Spiegel (aus: *Burgen und Schlösser* 1984/I, S. 39).

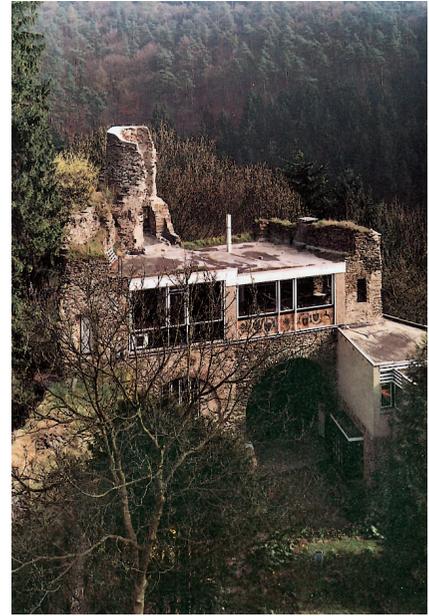
Abb. 7. Blick vom Bergfried auf das Torhaus mit Anbau (Postkarte, hd-color, 1989).

Nach mehreren Einbrüchen sollte zum Schutz ein dort ganzjährig ansässiger Burgwart gewonnen werden. Dazu wurde die „Werkstatt“ mit einem Geschoss überbaut. Der schiefwinklige Grundriss ermöglichte auch hier nur ein in der Höhe versetztes Flachdach. Große isolierverglaste Fenster an der Südwestfassade sollten an den früher hier gelegenen Wohnteil erinnern.

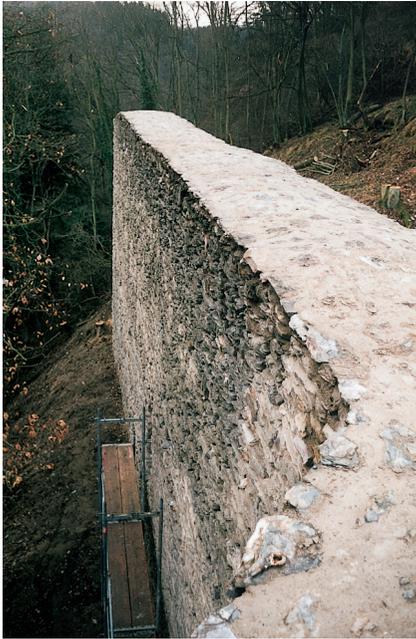
Abb. 10. Mauerkrone des Vorwerkes nach der Sanierung (Foto: Verf. 1996).

teren Ausbrüchen und erneuter Verbuchung vor allem der Kronenränder unterhalb der Folie umfassend saniert werden und erhielt eine vollfugige Steinabdeckung mit beidseitigem Gefälle. Im Ortsteil Grenzau am Fuß des Schlossberges konnte Hans Spiegel ein Fachwerkhaus (ein so genanntes Westerwälder Kleinhaus) als winterfeste Herberge und als Arbeitsraum einrichten.

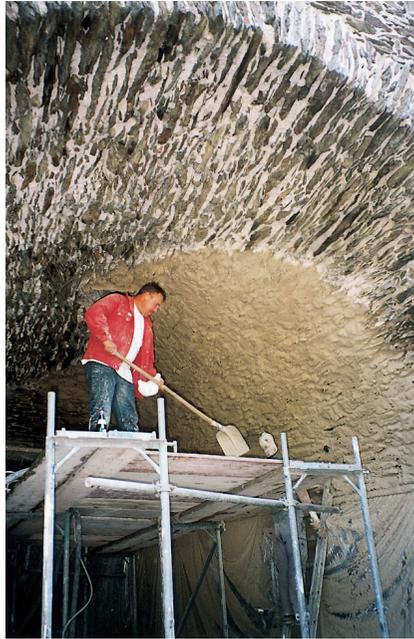
Abb. 11. Torkretieren des Torhausgewölbes (Foto: Verf., 2003).

Ring“ mit der Verpflichtung zur Erhaltung der Burg und der Sammlungen durch Bindung eines Teils der Erbschaft konnte nach dem Tod von Hans Spiegel 1987 seine Arbeit fortgesetzt werden, dies mit weiterer Substanzsicherung und begleitender bauhistorischer Untersuchung an Vorwerk (Bingenheimer), Torhaus, Wehrgang und insbesondere am dreieckigen Bergfried (siehe Beitrag L. Frank) – Risskartierung (A. Böcker/M. v. Byren) – Prüfung der Standsicherheit (O. Schwab und Geologisches Landesamt). 2003 folgte die Torkretierung des Torgewölbes zur Verkehrssicherung.

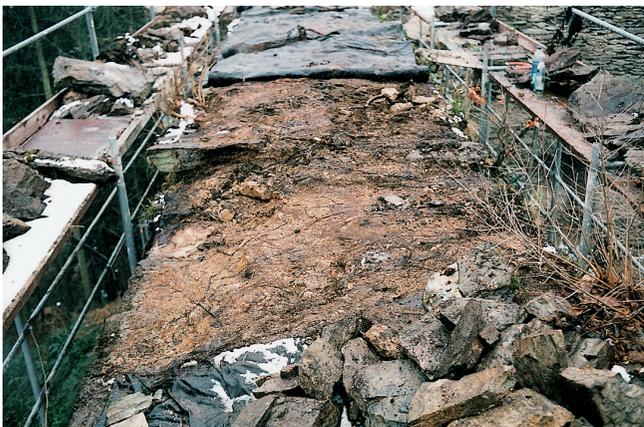
Abb. 12. Mauerkrone des Vorwerkes nach Abdecken der Folie (Foto: Verf., 1995).

Betondecken dienen als Schutz und Absteifung der Gewölbetonne über der Tordurchfahrt. Möglicherweise wurden schon vor 1900 historisch anmutende Bögen hier und über dem Wehgang zur Sicherung der kippenden Mauern eingezogen. In eine Nische mit Zugang zur Zisterne (Ausfallpforte?) wurde ein WC eingefügt. Die auffällige Farbgebung an Turmtür und Fensterladen verweist auf die Wappen von Isenburg und Wied (schwarze und rote Balken). Die bereinigten Mauerkrone wurden nach Aufmauern der lockeren Mauerschalen mit Folie („Ursuleum“) und Grassoden bei geringem Gefälle zum Rand abgedeckt.
