Angemessener Brandschutz für das Schloss Schwerin

Ein ganzheitliches Brandschutzkonzept

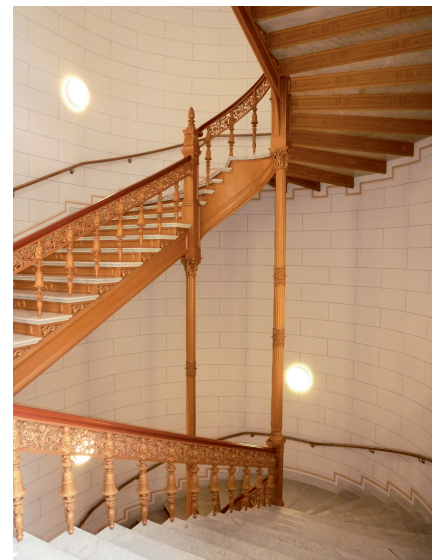
Abb. 3. Nichtbrennbare Konstruktionen in einem der Treppenhäuser (Foto: Verf.).

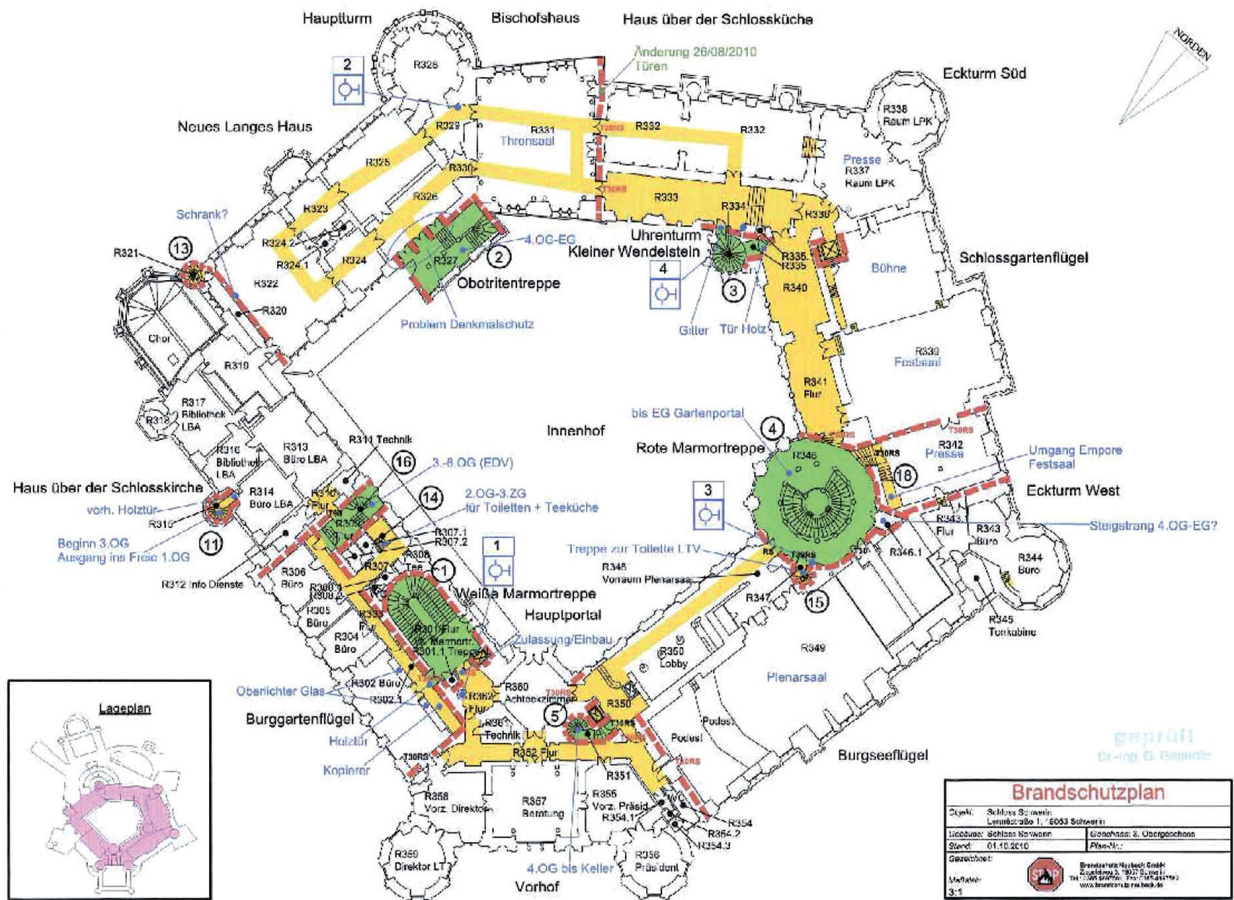
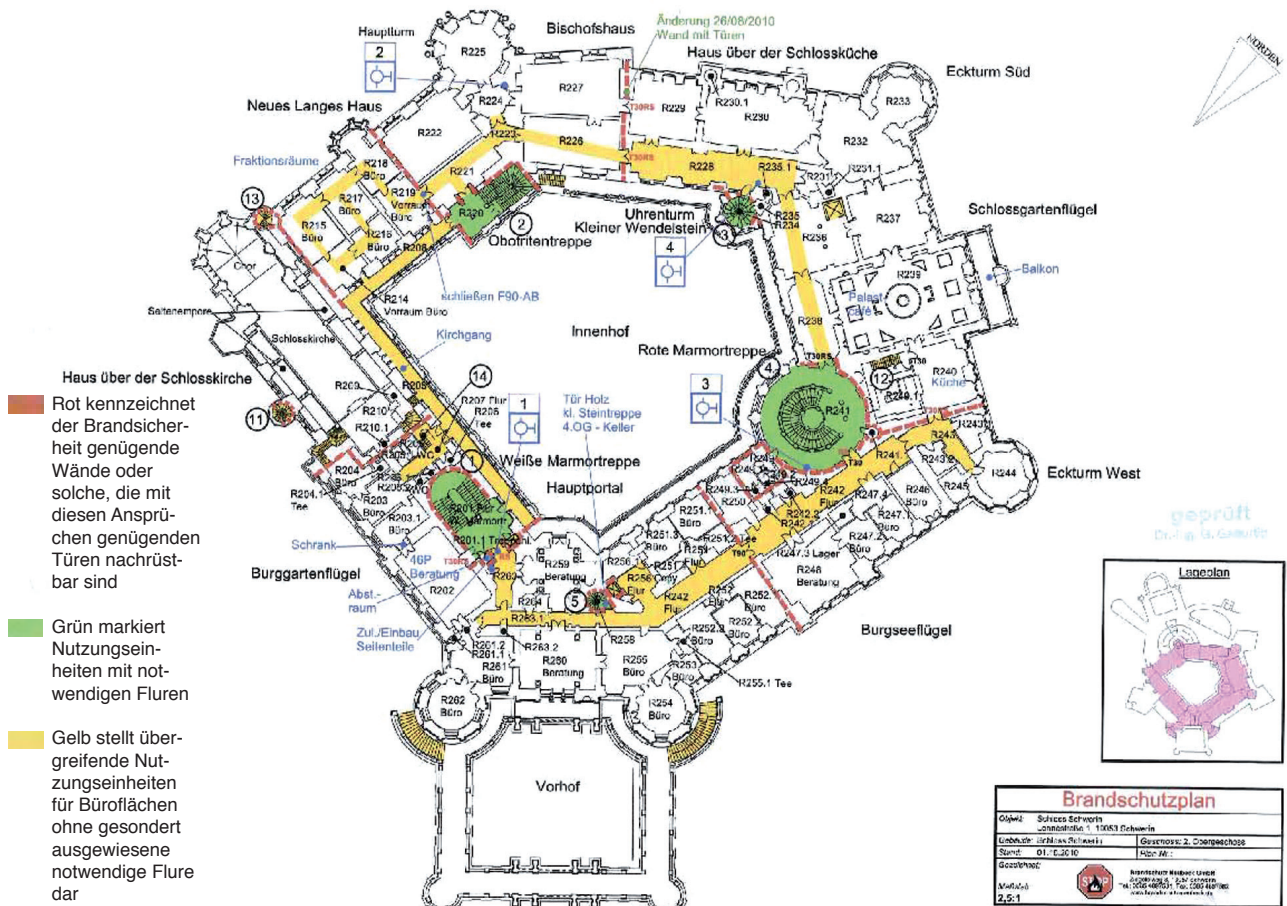
Abb. 6. Grundriss des zweiten Obergeschosses⁷.
Abb. 7. Grundriss des dritten Obergeschosses⁸.

Das grundlegende Schutzziel besteht darin, dass jeder Nutzer in die Lage versetzt wird, sich selbst zu retten. Um das zu erreichen, sind erste und zweite bauliche Rettungswege sowie eine weitmögliche Unterteilung der Gesamtanlage in Rauchabschnitte nötig (Abb. 9 u. 10). In den Abbildungen 4 bis 8 ist in grüner Darstellung die mög-

liche ringförmige Erschließung der einzelnen Geschosse zu erkennen, die stets eine Rettung in entgegengesetzten Richtungen ermöglicht. Das Betriebspersonal muss zugleich wegen der lediglich möglichen Gliederung des Bauwerks in Rauchabschnitte anstelle von Brandabschnitten und der gegenüber aktuellen Vorschriften ungenügenden Feuerwiderstandsklassifikationen tragender und aussteifender Bauteile geschult sein, um alle Nutzer zügig aus dem Gebäude führen zu können. Das ist durch regelmäßige Schulungen des Personals, wiederholende Einweisungen in die vorhandenen Rettungswegführungen, das Durchführen von Evakuierungsübungen und die flächendeckende Installation einer Brandmeldeanlage mit unterschiedlichen Alarmierungsbereichen zu erreichen. Gleichmaßen sind die besonderen Sicherheitsmaßnahmen und -bestimmungen des Landtages und der musealen Bereiche (Kulturgutschutz) zu berücksichtigen (Abb. 11 u. 12) und überdurchschnittliche Brandrisiken, insbesondere durch die tägliche Stromlosschaltung bei der Nicht-

h. Funktionserhalt über 90 Minuten) mit entsprechenden T 30-RS-Türen (Feuerwiderstandsklasse mit Funktionserhalt über 30 Minuten mit Rauchschuttfunktion nach DIN 18095) zu erstellen. Die rot markierten Wände (Abb. 4 bis 8; Abb. 20) sind zwar aus der Sicht des Brandschutzkonzept-Verfassers entweder aus Sachverständigensicht in genügender Brandsicherheit im Bestand vorhanden oder zu Wänden in Anlehnung an die brandschutztechnische Klassifikation F 90-AB mit entsprechenden T 30-RS-Türen nachzurüsten. Gewöhnliche notwendige Flure waren im Bestand in einigen Bereichen nicht zu erkennen. Das resultierte daraus, dass in diesen Fluren Kopierer aufgestellt wurden und Sitzgruppen, Sitzgelegenheiten, Fernseher sowie Glas- bzw. Holz-wände vorhanden sind. Demnach wurden auch keine notwendigen Flure ausgewiesen, deren Anordnung wegen der gewünschten Nutzungen unrealistisch gewesen wäre, sondern notwendige Verkehrsflächen, für die das zulässige Maß an Brandlasten konzeptionell bestimmt wurde. Im

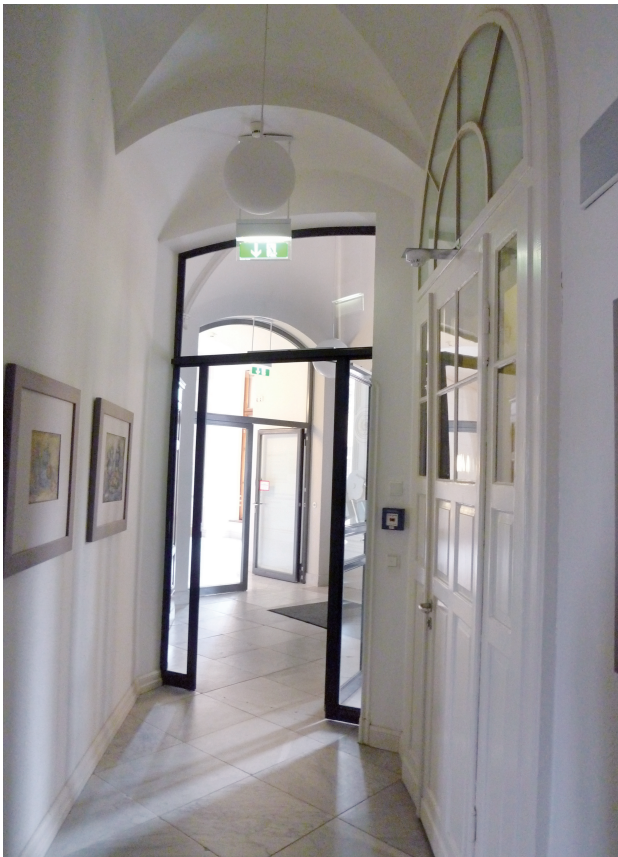
Abb. 9. Konsequente bauliche Rettungswegführung auch in Bereichen des Daches (Foto: Verf.).

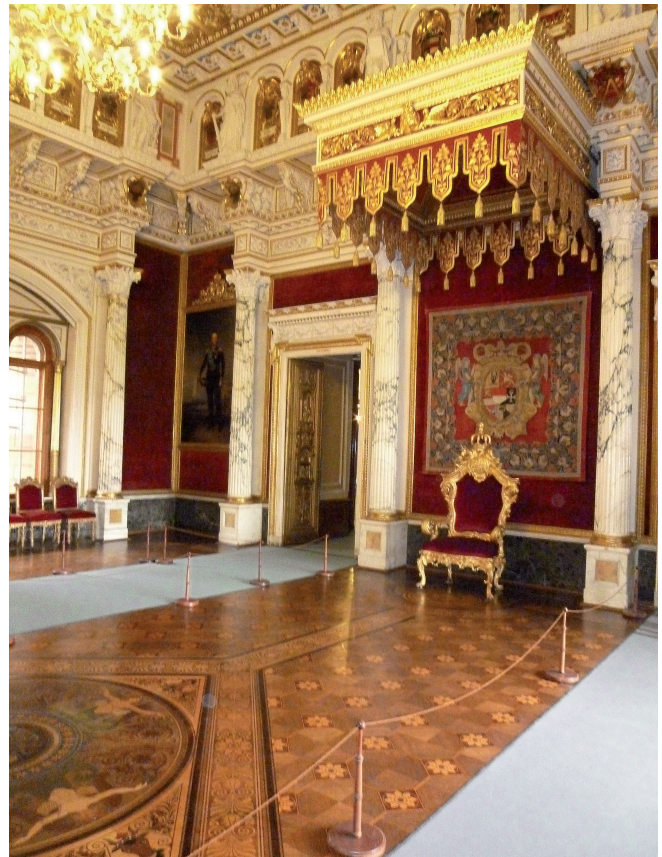
Abb. 10. Teilweise werden Rettungswege über benachbarte Nutzungseinheiten geführt (Foto: Verf.).

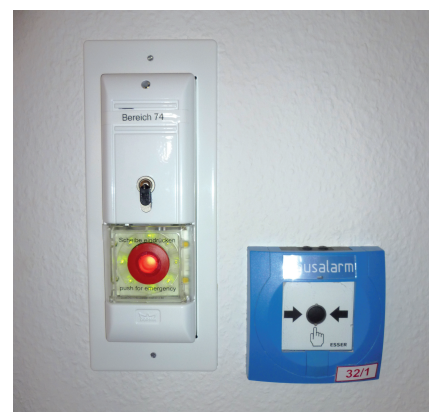
Abb. 13. Elektrische Rettungswegsicherung im Einzelfall (Foto: Verf.).

nutzung ausgewählter gefährdeter Bereiche zu vermeiden. Bestimmte Zugänge bzw. nur im Gefahrenfall zu begehende Rettungswege werden im alltäglichen Betrieb mittels allgemein bauaufsichtlich zugelassener elektrischer Verriegelungssysteme gesichert (Abb. 13).

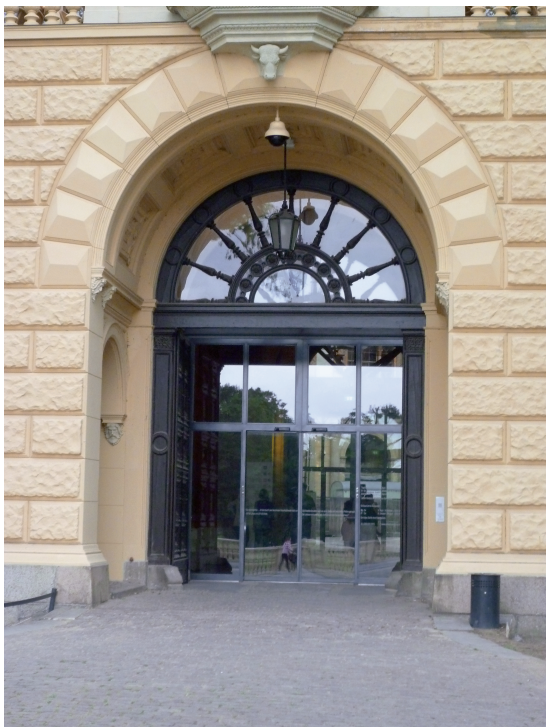
Abb. 14. (links) Südwestliche Zufahrt für Feuerwehrfahrzeuge (Foto: Verf.).

Die Einsatzkräfte der Feuerwehr können wegen der vorhandenen Straßensituation und der inneren Bewegungen alle Bereiche des Schlosses – wie bisher – und den Innenhof sowohl über den Vorhof von der Stadtseite aus als auch von der südwestlichen Gartenseite erreichen. Auf dieser Seite wurde bereits während einer früheren Bauphase in den 1990er-Jahren eine zusätzliche Feuerwehrezufahrt geschaffen, die durch das südwestliche Schlossportal führt. Das Besondere an dieser Situation ist, dass sich die Schiebetoranlage automatisch öffnen lässt, um den Feuerwehrfahrzeugen im Brandfall die entsprechende Zufahrt zu ermöglichen (Abb. 14).

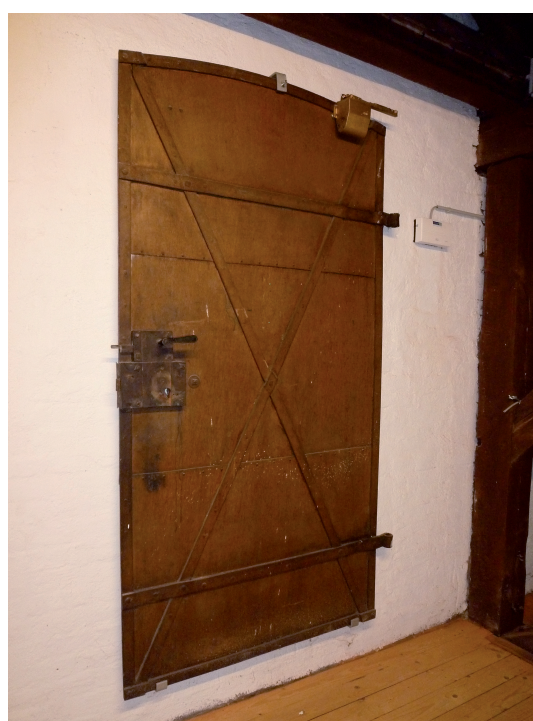
Abb. 16. Feuerschutztür des 19. Jahrhunderts (Foto: Verf.).

Wie bereits erwähnt, wurde auch beim Umbau des Schlosses im 19. Jahrhundert an eine brandschutztechnische Abschnittsgliederung gedacht, was u. a. an den zur damaligen Zeit eingebauten Stahltüren zu erkennen ist (Abb. 16).

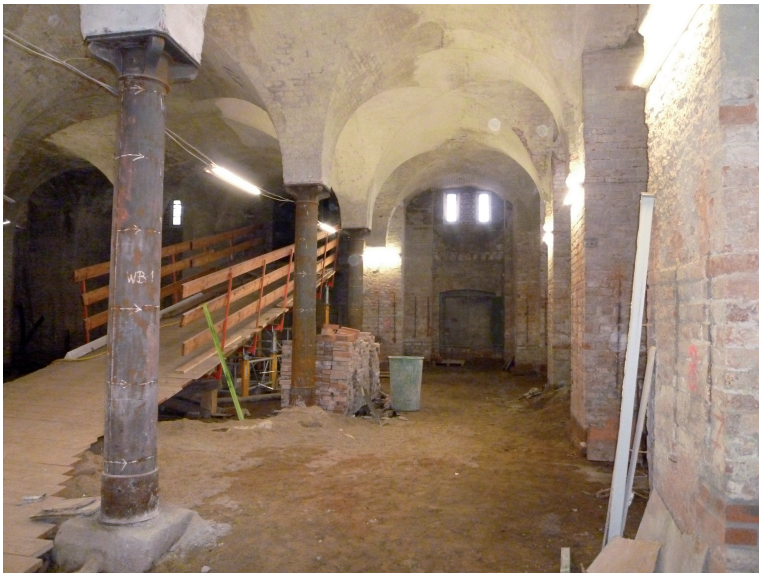
Abb. 17. Blick in einen Keller (Foto: Verf.).

vorhanden sind, so dass der Gesamtbau konzeptionell als ein einziger Brandabschnitt zu betrachten war. Z. B. werden horizontale Trennungen durch größtenteils nicht den jetzigen bauordnungsrechtlichen Anforderungen entsprechende Decken gebildet. Nur die Decke zwischen dem Tief- bzw. Hochkeller (Abb. 17) und dem Erdgeschoss mit gusseisernen Stützen sowie steinernen Decken ließ vermuten, dass zumindest der Bereich bis zum Erdgeschoss eine reguläre brandschutztechnische Trennung etwa im

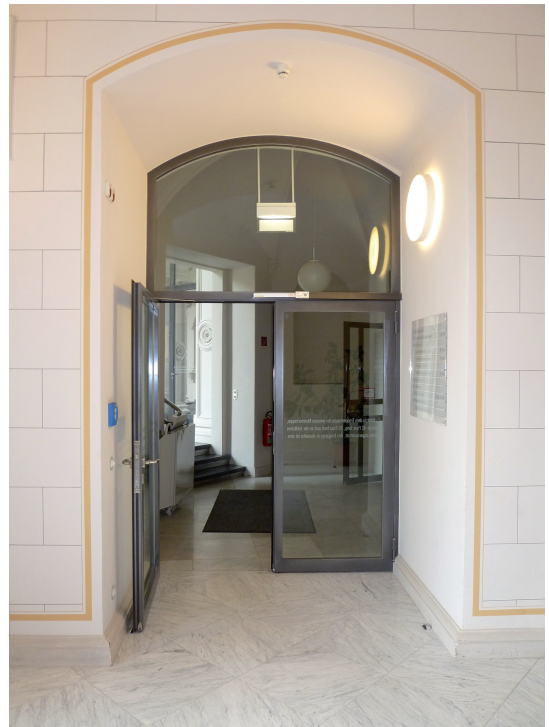
Abb. 18. Feuerschutzabschlüsse in historischer Brandmauer (Foto: Verf.).

Gebäudebereiche bedingt, konnte weiterhin angenommen werden, dass zwischen den einzelnen in bestimmten Epochen erstellten Gebäudebereichen Brandmauern in einer genügenden Dicke vorhanden sind, welche durchaus einen Brandwandcharakter im zeitgemäßen Sinne haben. Um diesen eine entsprechende Leistungsfähigkeit zuerkennen zu können, waren in die Öffnungen dieser Wände nachträglich Türen mit einer genügenden Feuerwiderstandsdauer von mindestens 30 Minuten mit rauchdichten Eigenschaften einzubauen (Abb. 18). Dem folgend, sieht das Brandschutzkonzept die konsequente Ausweisung jeweils brandschutztechnisch wirksamer Trennungen als „Brandzellen“ – weitgehend gemäß den bauzeitlich errichteten Brandmauern – an konstruktiv geeigneten Gebäudebereichen vor. Diese sind den Abbildungen 4 bis 8 in Form roter Strichlinien zu entnehmen. Die vorhandenen Treppenträume werden zudem durch zeitgemäße Rauch- bzw. Feuerschutzabschlüsse gesichert (Abb. 19). Bereits vorhandene bzw. in den vergangenen Jahren nachträglich eingefügte Türanlagen sind außerdem auf deren zulassungskonformen Einbau zu überprüfen und regelmäßig zu warten.

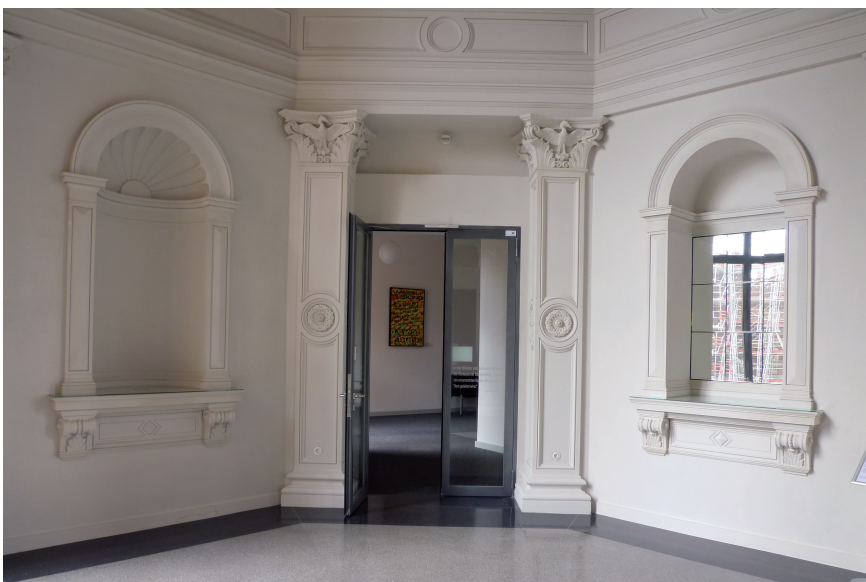
Abb. 19. Neu eingebaute Rauch- bzw. Feuerschutzabschlüsse zu Treppenanlagen (Foto: Verf.).

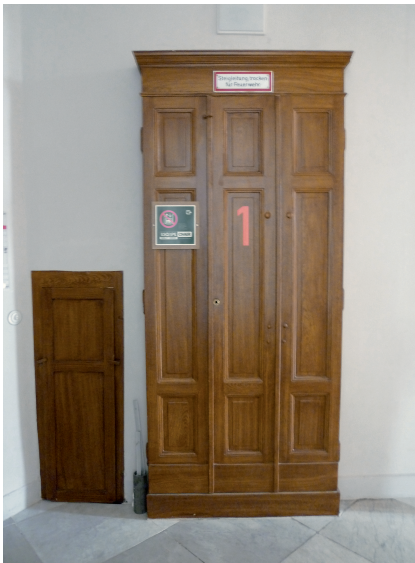
Abb. 21. Trockene Steigleitung, in einem historischen Wandschrank untergebracht (Foto: Verf.).

Im Inneren des Gebäudes waren trockene Steigleitungen in der Nähe ausgewählter Treppenbereiche zu installieren (Abb. 21), um einen ausreichenden abwehrenden Brandschutz in dem ausgedehnten Gebäude im Brandfall ermöglichen zu können.

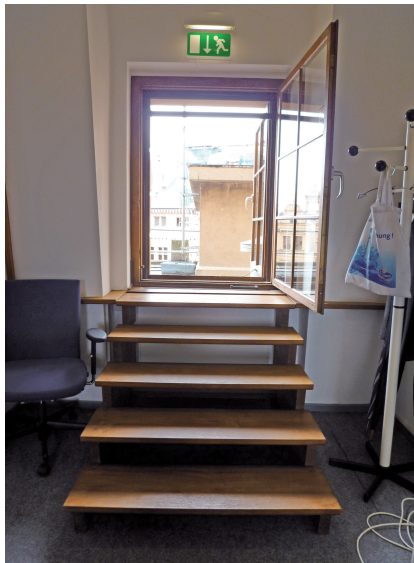
Abb. 22. Hinterleuchtete Rettungswegkennzeichnung (Foto: Verf.).

Die Rettungswegkennzeichnung wurde im gesamten Gebäude hinterleuchtet ausgeführt und mit einer Sicherheitsstromversorgung versehen (Abb. 22). Die Durchsetzung dieser logischen anlagentechnischen Maßnahme ist umso mehr vor dem Hintergrund des Erfordernisses baulicher Rettungswege im Schloss verständlich. Für festgelegte Rettungswege bei der Nutzung mit größeren Personenzahlen war zudem die Ausstattung mit einer ausreichenden Sicherheitsbeleuchtung unerlässlich.

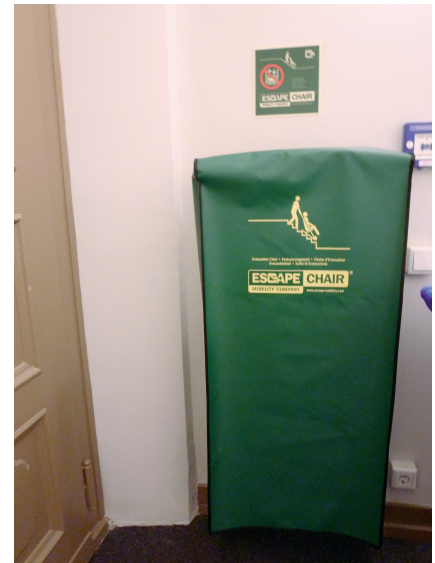
Abb. 24. Evakuierungsstühle sind in allen Büroflächen des Schlossgebäudes vorhanden.

Ein Brandschutzmanagement lag bereits vor der Erstellung des Brandschutzkonzeptes vor, für das die Landtagsverwaltung als Hauptnutzer verantwortlich ist. Die Durchsetzung erfolgt in Form einer Hausverfügung. Eine ganz besondere Herausforderung in einem solchen Schlossgebäude ist die Rettung nicht gehfähiger Personen aus einem durch einen Brand gefährdeten Bereich. Als dafür geeignet haben sich in den letzten Jahren Evakuierungsstühle bewährt, die an das jeweilige Steigungsverhältnis einer Treppe exakt angepasst werden und mit einfacher Handhabung das Retten einzelner Menschen mit

Handicap durch eine einzelne darin geübte Person zulassen (Abb. 24).

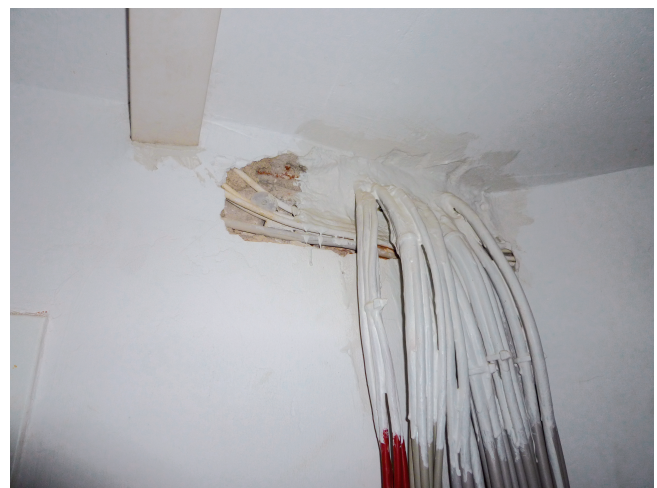
Abb. 23. Unsachgemäße Leitungsschottungen sind nachzubessern. (Foto: Verf.).

Eine grundlegende Obliegenheit besteht darüber hinaus in der kompletten Revision aller Leitungsführungen und -abschottungen, die, teilweise

während der Errichtung mangelhaft bzw. unvollständig ausgeführt, noch nachzubessern sind (Abb. 23). Eine derartige Festlegung ist erfahrungsgemäß nicht sofort durchzusetzen, sondern erfordert einen längeren Zeitraum.

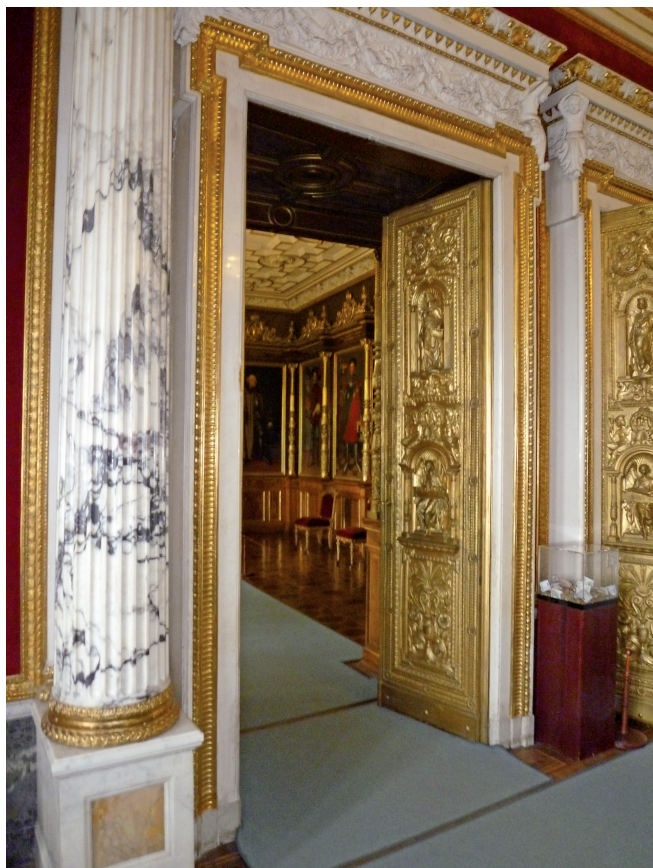
Abb. 25. Historische Holztür mit ausreichendem Feuerwiderstand (Foto: Verf.).

Gegen einen Verbleib historischer Türen (Abb. 25), z. B. in den musealen Bereichen, bestanden aus nachfolgenden organisatorischen Gründen keine Bedenken:

- Offenhaltung dieser Türen nur in Bereichen mit anwesendem Personal,
- bei Alarmierung sofortiges Schließen durch das anwesende Personal,
- Schulungsverpflichtung des Personals,
- tägliches Schließen der Türen nach Betriebsschluss,
- geringe eigene Brandlasten.

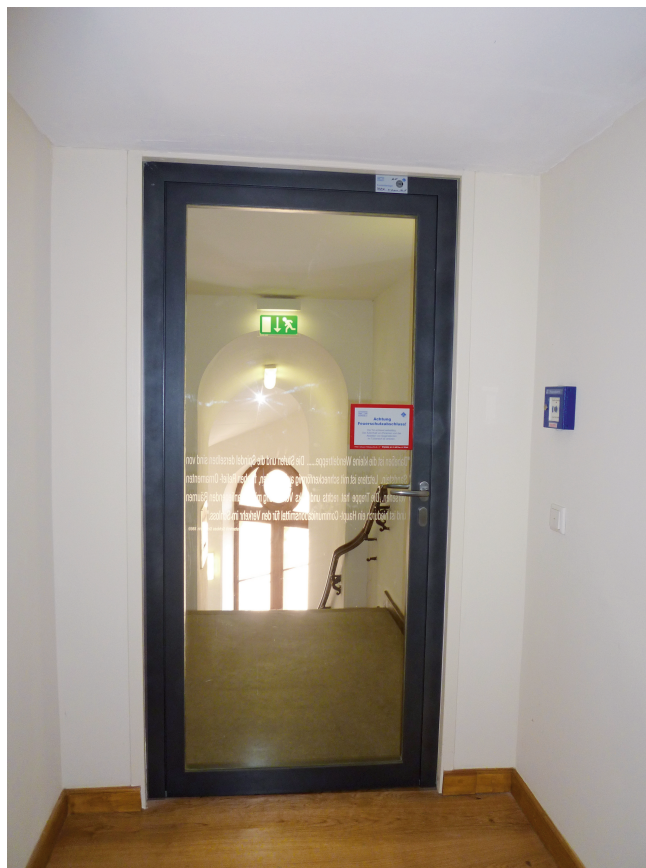
Abb. 26. Ordnungsgemäße Kennzeichnung von Rauch- und Feuerschutzabschlüssen.

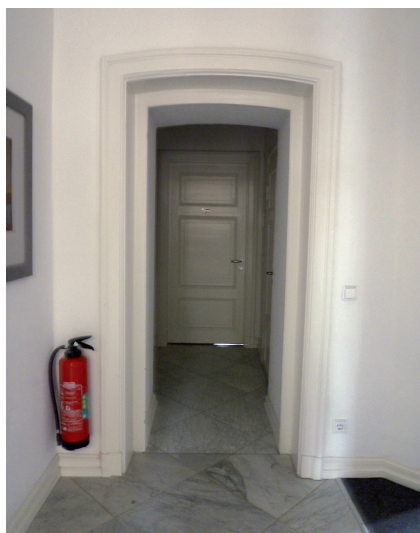
Abb. 27. Einweisung des Personals, z. B. in die Nutzung der vorhandenen Feuerlöscher.

einer Brandvermeidung und zur Bekämpfung eines Entstehungsbrandes verbindlich regelt und derzeit unter der Ägide der Landtagsverwaltung aufgestellt wird (Abb. 26). Alle Mitarbeiter sind über diese mindestens einmal im Jahr zu informieren. Weiterhin sind allen Nutzern das Rettungskonzept und die Funktion der wichtigsten brandschutztechnischen Anlage in dem jeweiligen Nutzungsbereich bekanntzugeben (Abb. 27).
