Die Redaktion stellt zur Diskussion: **Siegburg**

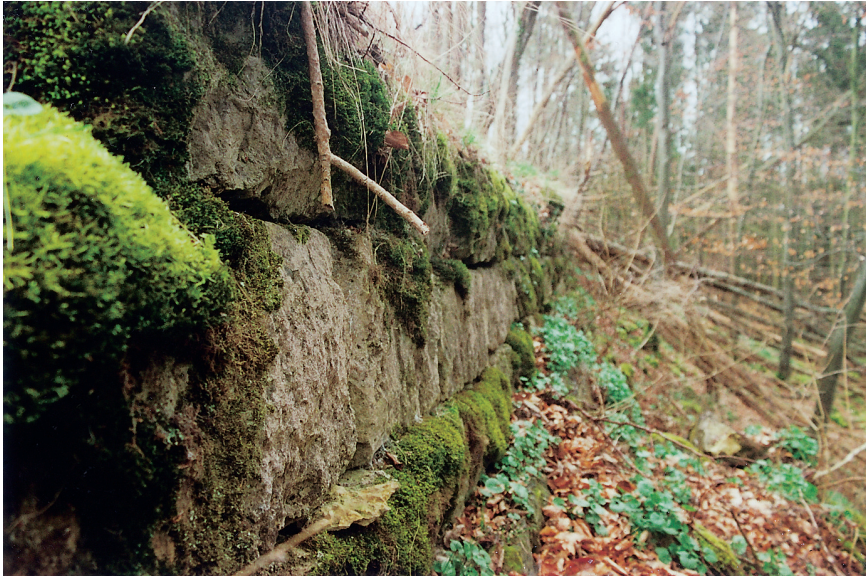
Abb. 1. Detail der östlichen Ringmauer (Foto: Verf.).

Die östliche Ringmauer stellt den wichtigsten baulichen Rest der Burg dar. Die Mauerstärke ist mangels der fehlenden inneren Schale nicht mehr eindeutig zu bestimmen, sie dürfte aber ca. 1,5 m betragen haben. Die äußere Mauerschale besteht aus großformatigen, bruchrau behauenen Quadern aus Kalkstein in Größen bis zu 80 (Länge) x 40 (Höhe) cm.

Im mittleren Teil besteht sie ebenfalls aus vier Lagen großformatiger Quader, Lagenhöhe 40 cm, darunter sitzen drei Lagen Quader eines Stufenfundaments, die jeweils um ca. 20 cm zum Hang hin versetzt sind. Über den großformatigen finden sich noch bis zu vier Lagen kleinformatiger Quader. Die Lagenhöhe beträgt nur noch 12-15 cm, die Steinlänge liegt bei 30-60 cm. Das gibt diesem Mauerwerk ein plattenartiges Aussehen. Die beiden deutlich zu unterscheidenden Mauerwerksarten lassen hier eine nachträgliche Aufstockung (Reparatur?) einer älteren Mauer vermuten (Abb. 5, 4), wenn nicht generell davon auszugehen ist, dass aus statischen Gründen bei den unteren Lagen großformatige Steine zum Einsatz kamen, was keine Seltenheit ist.

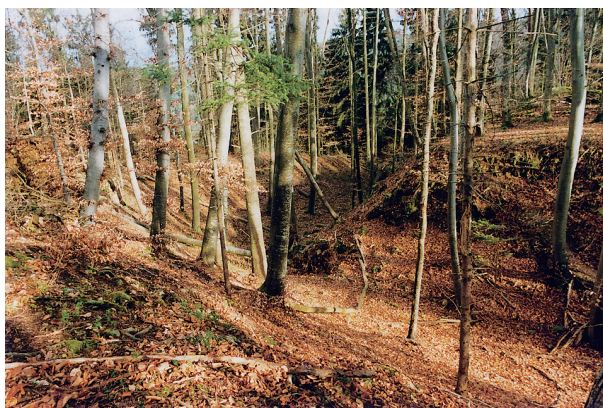
Abb. 3. Blick vom nördlichen Vorgelände in den Halsgraben, an der Stelle, wo dieser an der Nordost-ecke der Burg nach Süden abzuknicken beginnt (Foto: Verf.).

Die Siegburg liegt auf einem Bergsporn in 465 m Höhe gegenüber von Sulzau über einer Neckarschleife, ihr Areal somit ziemlich genau 100 m über der Talsohle. Die Längsachse des Bergsporns ist nord-südlich orientiert, das trapezförmige Burgareal rund 75 m lang und zwischen 21-45 m breit. Es wird im Norden und Nordosten durch einen großen, hakenförmigen Halsgraben (Abb. 5, 11) vom höher ziehenden Bergrücken abgetrennt. Der Halsgraben ist 19 m breit, 8 m tief und ca. 40 m lang. Wahrscheinlich musste man den Graben aber nicht als Ganzes aus dem Sporn herausarbeiten, sondern hat lediglich eine günstig gelegene vorhandene Geländerinne vertieft und verbreitert.

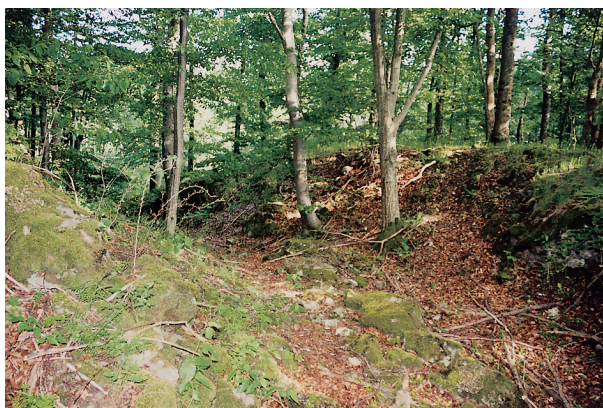
Abb. 4. Ansicht des südlichen Grabens, im Hintergrund der vorgelagerte Wall (Foto: Verf.).

5-6 m stark (Abb. 5, 13). Das Niveau der Burg liegt in diesem Bereich ungefähr 9 m über der Grabensohle. Der südliche Graben ist an der Sohle ca. 4,5 m breit und steigt nach Westen hin deutlich an (Abb. 5, 12).

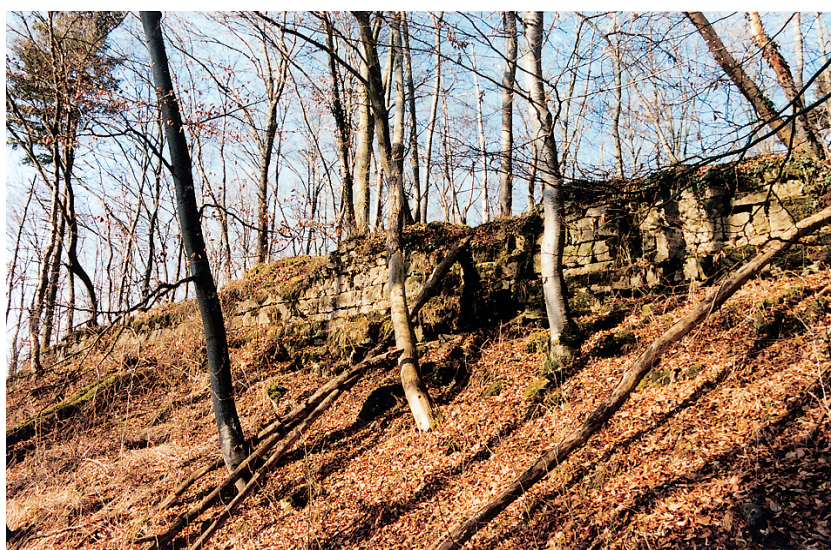
Abb. 6. Blick von der unteren Terrasse auf die östliche Ringmauer (Foto: Verf.).

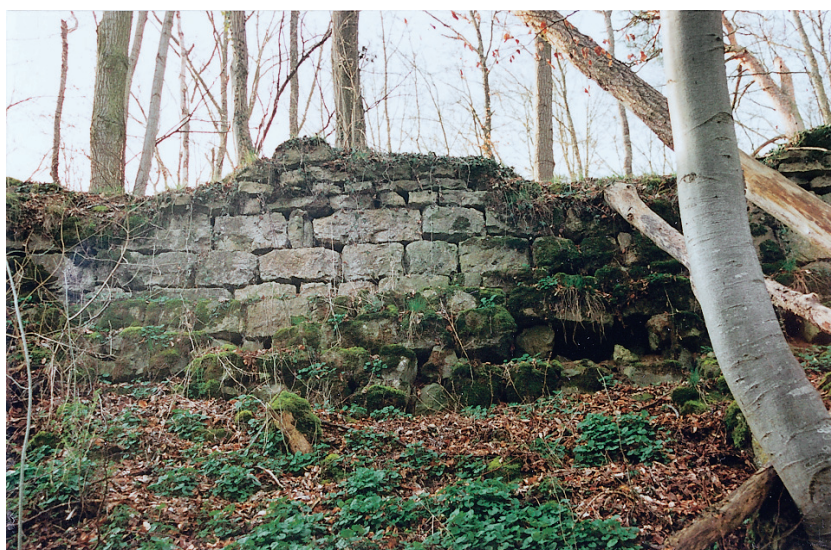
Abb. 7. Abschnitt der östlichen Ringmauer. Man beachte das deutlich kleinstenigere obere Mauerwerk (Foto: Verf.).

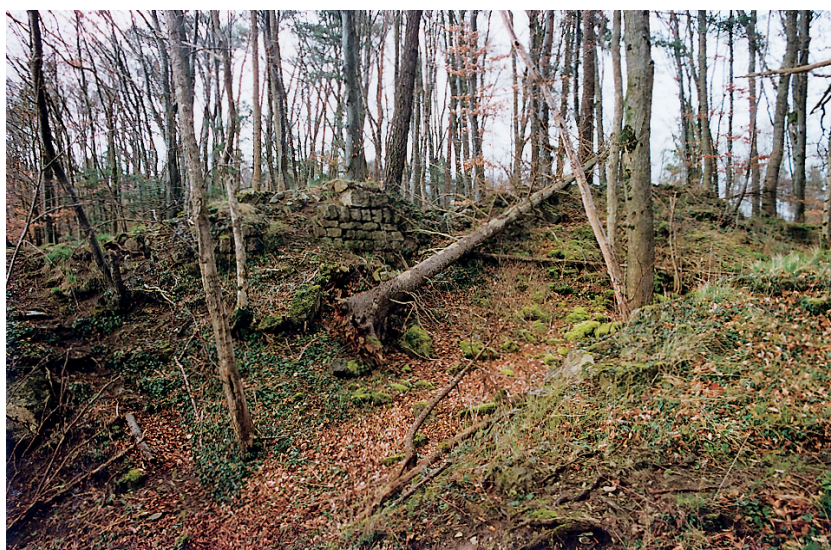
Abb. 8. Blick von Süden in den zweiten (unvollendeten) Graben, im Hintergrund erkennt man Teile der nördlichen Ringmauer (Foto: Verf.).

Südlich befindet sich direkt vor dieser Mauer der Rest eines wohl unvollendeten Grabens (oder eines Kellers?), von 7-9 m Breite und 24 m Länge (Abb. 5, 8). Nur sein westlicher Teil ist klar herausgearbeitet, nach Osten zu steigt die Grabensohle bis auf das anstehende Bodenniveau an. Die Süd-wand des Grabens zeigt Spuren von Mauerwerk. Am östlichen Ende des Innengrabens befindet sich an der Süd-wand ebenfalls noch ein Mauerstück, zwischen zwei und vier Steinlagen hoch. Die Werksteine haben hier einen eher länglichen Charakter, die Quadergrößen schwanken von etwa 40 x 20 bis zu 60 x 20 cm, d.h. dass hier
