Neue Forschungen zum Zehnerturm in Oberwesel

Der Baubefund

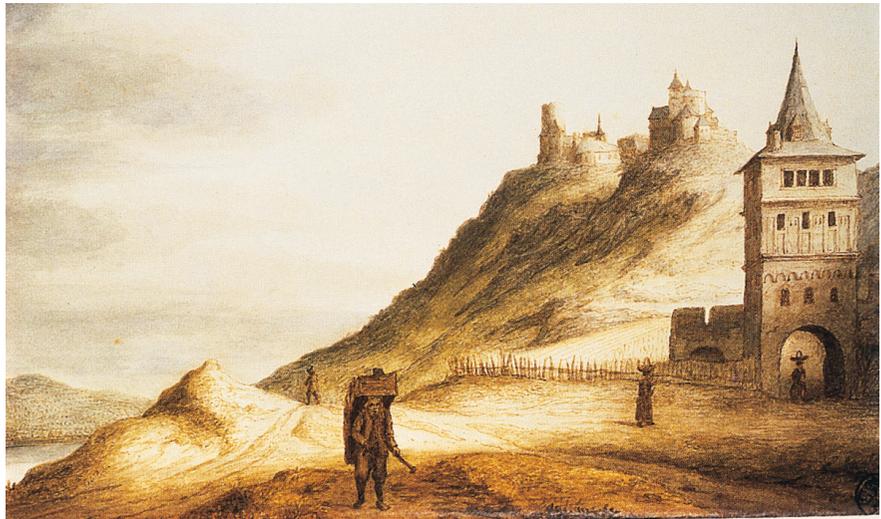
Abb. 3. Ansicht des Zehnerturmes mit der Schönburg von Nordosten von L. Doomer, lavierte Federzeichnung um 1670/73 (Ausst. Kat. „Vom Zauber des Rheins ergriffen“, Koblenz 1992, S. 162).

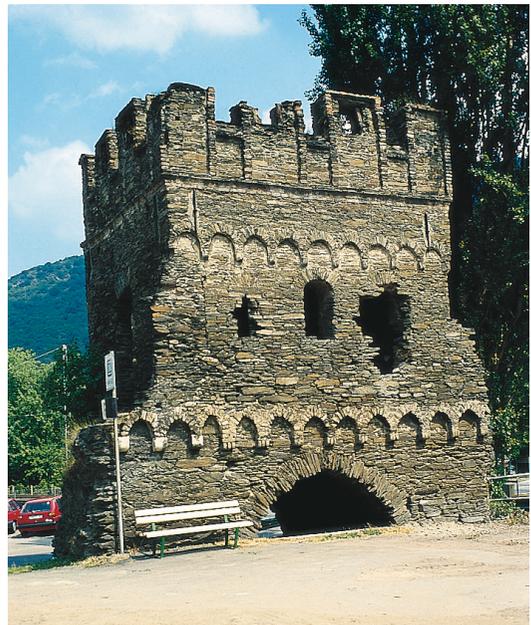
Abb. 5. Zehnerturm, Ansicht von Südwesten mit dem Stadtmauerrest nach der Freilegung 2001 (Foto: Verf./LAD).

Im Grundriss ist erkennbar, dass sich in der westlichen Mauerstärke von 2 m ein überformter bzw. weiterbenutzter Mauerzug verbirgt. An der Außenseite lässt sich dieser Befund weiter verfolgen. Der Bogenfries der Südfassade ruht auf Konsolen aus je drei normalen Ziegelsteinen, die vorne durch nachträgliches Abschlagen gerundet wurden. Nur linker Hand unter den letzten drei Bögen sitzen Kalksteinkonsolen. Genau darüber zeichnet sich eine Baufuge im Obergeschoss ab; zwei Bauteile sind stumpf aneinander gesetzt. Offenbar wollte man hier die Turmbögen mit einem schon vorhandenen Bogenfries harmonisieren. An der Westseite ist deutlich der Ansatz der Stadtmauer zu erkennen, mit Wehrgang, Höhe des Parapets und dem östlichen Schräge wände einer Schlitzscharte. Doch wichtiger noch ist die Beobachtung, dass die Mauer hier ehemals im rechten Winkel abgelenkt gewesen sein muss und die Westwand des Turmes die alte Brüstungsmauer des Wehrganges überformt. Heute führt hier eine Treppe ins Obergeschoss, die eindeutig aus der Mauermasse herausgemeißelt worden ist. Doch möglicherweise lag in der Nähe auch schon früher eine Treppe, da sonst kein schneller Zugang zum Turm von der Westseite festzustellen ist.

Der Zehnerturm muss also an die bereits vorhandene Stadtmauer angesetzt worden sein. Das ergibt sich auch aus einem weiteren Befund: An der südlichen Turmecke befindet sich eine heute funktionslose Schlitzscharte, die ursprünglich die Stadtmauerecke sicherte und nun von der Innenschale der südlichen Turmwand verdeckt, später aber aufgebrochen wurde. Die ganze Nordecke dieser Turmseite ist inklusive der Türöffnung erneuert bzw. repariert worden. Deutlich ist auch der Unterschied im Mauerwerk der Treppe – also der Stadtmauer – gegenüber etwa der Süd- oder Nordmauer des Turmes.

Durch die Grabungen fand man ein Mauerfundament, das von der Nordwestecke stadtwärts nach Norden abzweigt, somit die alten Veduten bestätigt und den Plan von Krause korrigiert. Die Turmecke nahm wohl beim Abbruch der Stadtmauer Schaden und muss spätestens beim Eisenbahnbau um 1857 erneuert worden sein. Damals wurde auch das Gelände um den Turm aufgeschüttet. Eine ältere Lithografie von Cassagne um 1840 zeigt einen – wenn auch übertriebenen – Ausbruch an der Ecke. Die Öffnung in der Westwand, durch die Licht fällt, ist sicher ebenfalls eine malerische Erfindung. Nach Westen zur Liebfrauenkirche ergaben die Grabungen, dass die Stadtmauer auf einem Sockel aus Vollmauerwerk und darüber mit Wehrgangbögen aufgebaut war, die im Scheitel schon leicht gespitzt waren, ähnlich wie die Strecke vom Haagsturm durch die Stadt zum Hang am Moming. Einen solchen Bogen stellt auch die von Norden gesehene Ansicht von Stanfield aus dem Jahr 1829 dar, nicht – wie der Verfasser noch im Inventarband vermutet hatte – die Rundbogenpforte neben dem Turm¹⁰. Der Sockel, wohl aus Gründen der größeren Stabilität der Fundamente gegen Hochwasser aufgemauert, stellt gegenüber der älteren Praxis am Michelfeld eine technologische Verbesserung dar¹¹ – ein Charakteristikum, das die ganze mehrteilige Stadtbefestigung kennzeichnet, bei der sich von Abschnitt zu Abschnitt, ja von Turm zu Turm sowohl bau- wie auch wehrtechnische Verbesserungen feststellen lassen¹². Anders als die älteren Mauerabschnitte am Rhein dürfte die Kirchausener Mauer auch keine Zinnen und Mannscharten, sondern eine

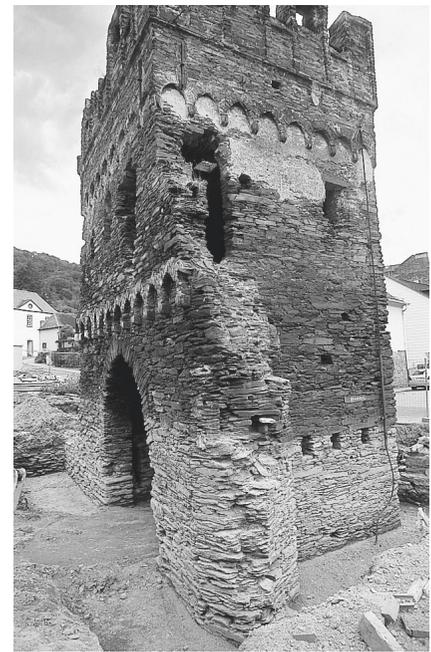
Abb. 8. Zehnerturm, Ansicht von Südosten mit Maueransatz (Foto: Verf./LAD).

An der Südostecke des Turmes setzt ein weiteres Mauerstück an, das mit dem Bogenfries noch über die Turmbreite hinausgeht, danach im stumpfen Winkel abknickt und abbricht. In der Abbruchkante haben sich einige interessante, wenn auch nicht leicht verständliche Baubefunde erhalten. Von Osten erkennt man oben eine Wehgangpforte und anschließend ein kurzes Stück der hier nur 1,60 m hohen Brüstungsmauer, darunter an der Nordseite den Bogenansatz und die Laibung einer großen, schräg eingetieften Nische, die über zwei Ge-

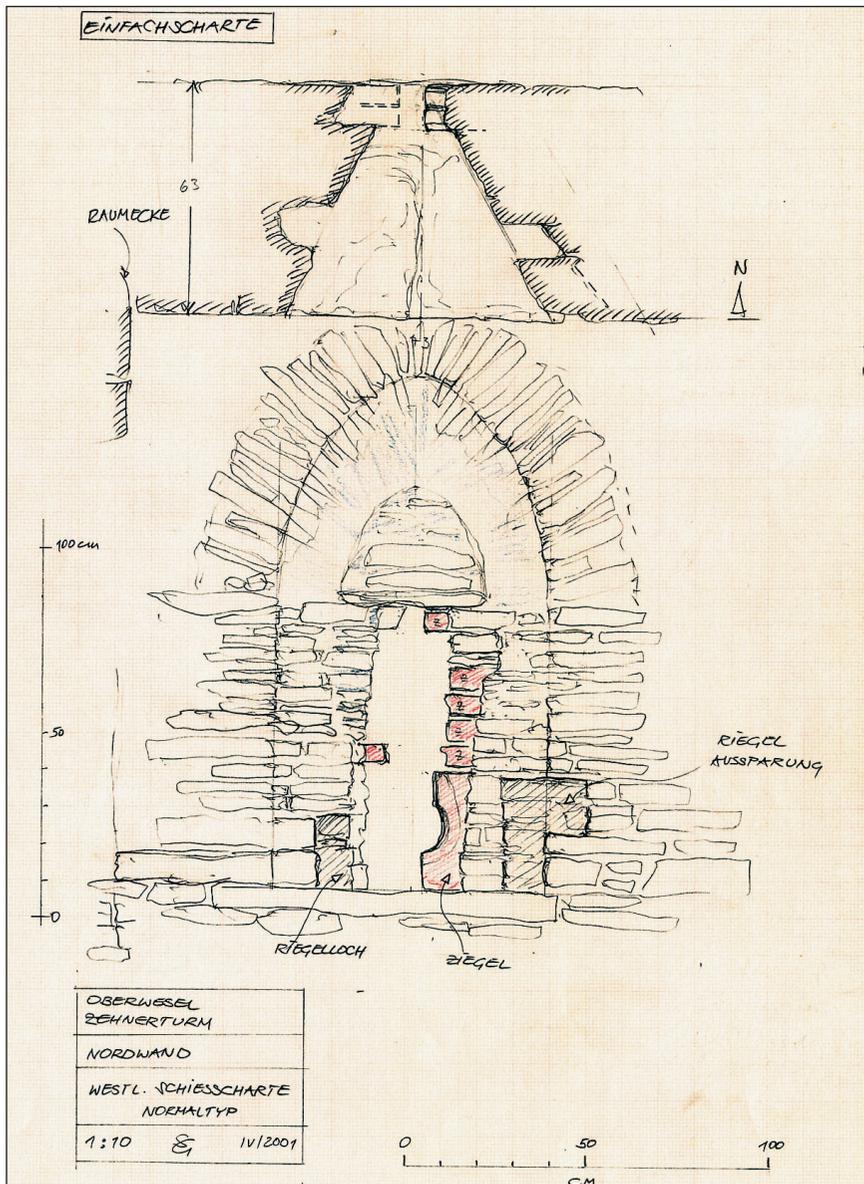
Abb. 10. Details einer einfachen Schlüsselochscharte in der Nordmauer, Grundriss und Innenansicht (Handaufmaß: Verf.).

äußeren Sturz unter Entlastungsbögen. Mit eingesetzten Ziegelsteinen sind die Öffnungen oben zu schmalen Schlitzfenstern und unten durch spezielle Formziegel zu Schlüsselochscharten verengt worden. Die Rundöffnung war dann 10 bis 12 cm groß. Alle Fenster und auch die Schießscharten hatten seitliche Aussparungen für Einschubhölzer, die als Riegel, vielleicht auch als Prellhölzer gedient haben; Prellhölzer waren aber besser fest eingemauert, wie beispielsweise am Pulverturm zu sehen¹⁹. Die Kaminrückwand überschneidet zwei Schießscharten, die dort zum Rhein unverzichtbar waren und deshalb auch schräg gemauerte Laibungen haben. Hier lässt sich schon eine Besonderheit dieses Turmes be-

obachten – die innerhalb einer Schießscharte in zwei Richtungen zielenden Schlüsselochöffnungen. Im Zinnengeschoss ist dies noch besser zu sehen. Das zweite Obergeschoss über dem schwach gespitzten Blendbogenfries auf Ziegelkonsolen und dem Zinnenkranz auf dem Kehlgiesims krägt nur wenig vor. Der krönende Aufsatz gliedert sich in breite, von Ziegelleisten gerahmte Zinnen sowie Mannscharten mit gerader

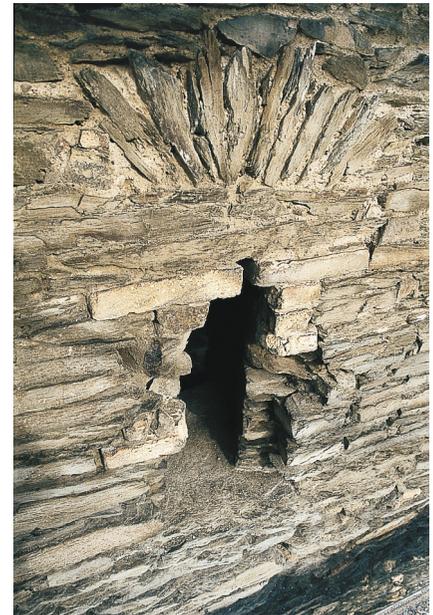
Abb. 11. Schlüsselochscharte in der Südwand, Außenseite (Foto: Verf./LAD).

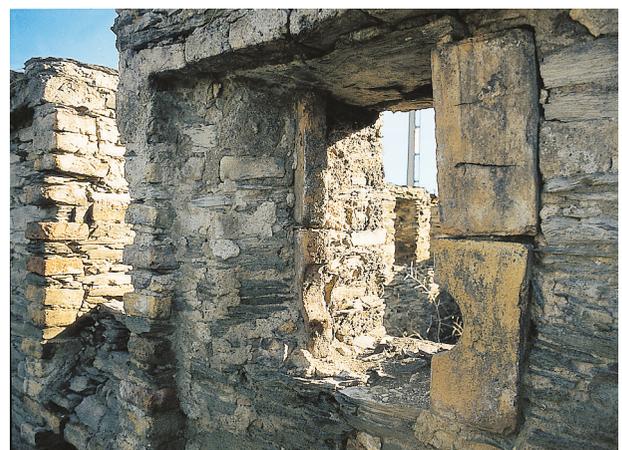
Abb. 12. Doppelte Schlüsselochscharte im Zinnenkranz der Nordseite, Ansicht von außen (Foto: Verf./LAD).

Die beiden mittleren Zinnen auf jeder Seite sind mit Schlitzscharten versehen. Der eigentliche Feuerschlitz ist vorne mit speziellen Formziegeln zur Schlüssellochscharte verengt. Dabei sind die Zinnen an der Nordseite sowie zum Rhein mit einer geraden und einer schräg gerichteten Scharte ausgestattet, die Feldseite mit je zwei Scharten, die beide den vollen Winkel bestreichen²⁰. Nur an der Westseite nimmt die Schräge der gemauerten Laibung auf die Hauptfeuerrichtung Bezug; die Schlüsselscharten sind ausschließlich nach Süden gerichtet. Das Laufniveau im obersten Geschoss bildet heute die 1964 (Datumsritzung) eingezogene Stahlbetondecke.

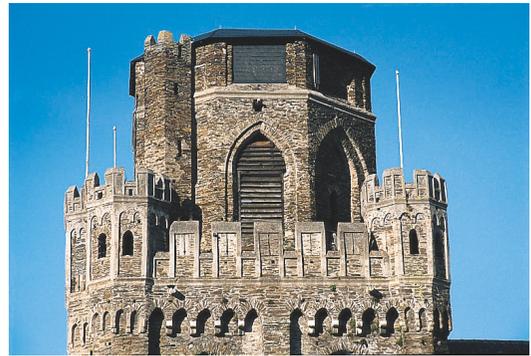
Abb. 13. Oberwesel, St. Martin, Zinnenkranz des Westturmes (Foto: Verf./LAD).

Neben den Backsteinkonsolen und den schon leicht gespitzten Bögen sind die Schlüsselochscharten und der Zinnenkranz wichtige datierende Baubefunde. Dessen Form ist in Oberwesel schon 1356 für den Ochsenturm durch das Dendrodatum eines Deckenbalkens belegt. Ähnliche Zinnen, jedoch mit Schlüsselscharten, trägt das oberste Geschoss des Westturmes von St. Martin, der nach einem Zuga-

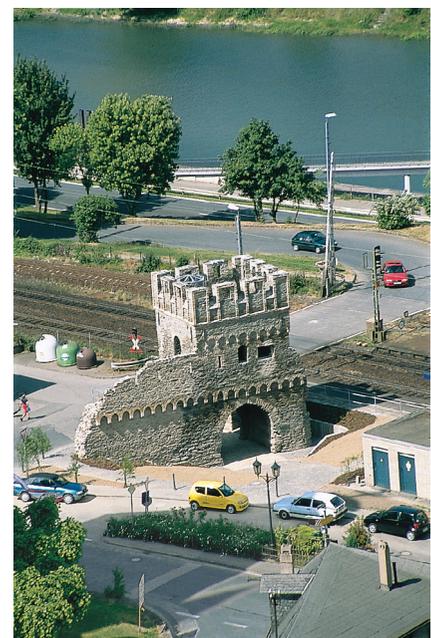
Abb. 14. Oberwesel, Schönburg mit Liebfrauenkirche und Zehnturm, Blick von Osten (Foto: Verf./LAD).
