Die verputzte und die steinsichtige Marksburg

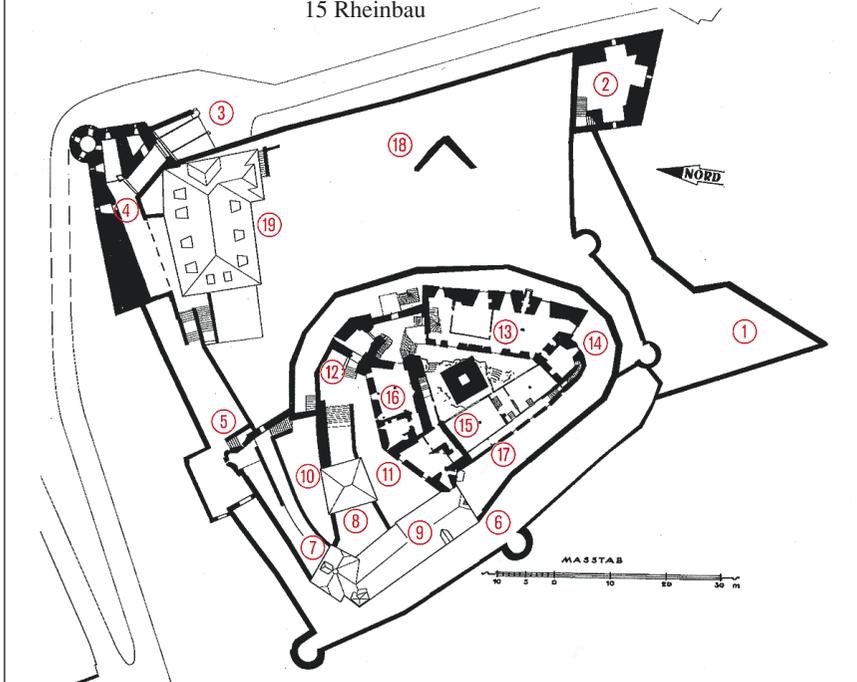
Abb. 2. Marksburg, Grundriss der Gesamtanlage (aus: Hiecke/Backes/Tragbar 2000 [wie Anm. 2], S. 2).

| 1 Scharfes Eck | 8 Reitertreppe | 16 Romanischer Palas |
| 2 Pulvereck | 9 Große Batterie | 17 Oberer Zwinger mit Kräutergarten |
| 3 Zugbrückentor | 10 Kleine Batterie | 18 Geißenzwinger |
| 4 Poterne (gedeckter Gang) | 11 Batteriehof | 19 Burgschenke mit Souvenirladen und Eintrittkarten-Verkauf (2002 abgebrannt, z. Zt. Wiederaufbau) |
| 5 Fuchstor | 12 Eiserne Pforte | |
| 6 Rheinzwinger | 13 Gotischer Saalbau | |
| 7 Schartentor, darüber der Burgvogtturm | 14 Kapellenturm | |
| | 15 Rheinbau | |

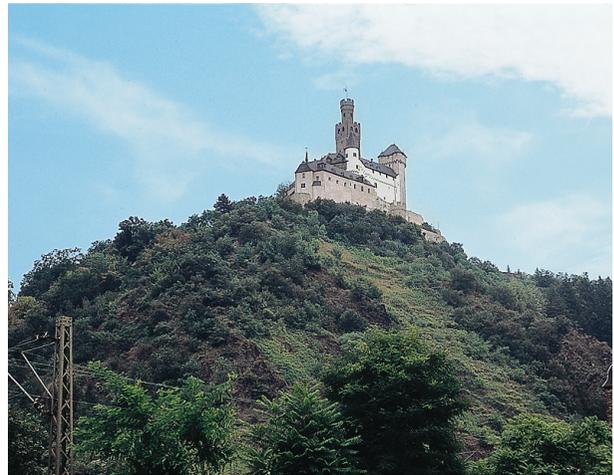
Abb. 4. Marksburg, Ansicht von Nordwesten, 2002 (Foto: Verf.).

und im Falle der originalen Marksburg führte die zeitliche Streckung der Sanierungen an Zwingern, Kapellenturm und Rheinseite zu voneinander abgesetzten Bauteilen und damit zu einem lebendigen Erscheinungsbild, das dem Kundigen zudem den Fortschritt der denkmalpflegerischen Diskussion offenbart (Abb. 4).

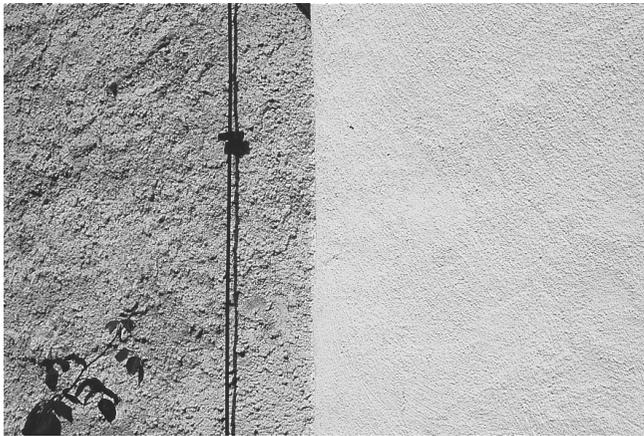
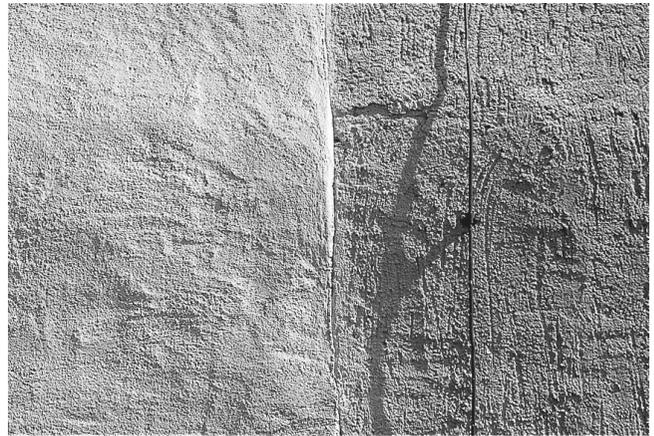
Abb. 5. Marksburg, Unterschiede in Struktur und Farbigkeit an den Putznähten zwischen Groß-Batterie und Rheinseite (links) sowie zwischen Rheinseite und Kapellenturm (rechts) (Foto: Verf.).

Pigmenten eingefärbt und mit einer konfektionierten Kalkfarbe gestrichen werden. Seine Grundfarbigkeit und seine im Vergleich stärker geglättete und gewellte Oberfläche setzen die Rheinseite indes von den bereits verputzten Bauteilen der Marksburg ab, so dass in der Fernsicht eine lebendige Wirkung entsteht und die befürchtete Monotonie einer einheitlich verputzten Burg ausbleibt (Abb. 4 und 5). Die Farbfassung wurde nur am Bogenfries des Pulverturms rekonstruiert, also nur dort, wo sie auch durch Befunde gesichert ist (Abb. 6); unter dem Wehrgang zum Kapellenturm verdeutlicht eine schmale, in der Fernsicht nicht störende Schattenfuge den Verlauf der Mauerkrone der romanischen Wehrmauer und damit ein wichtiges Ergebnis der begleitenden Bauuntersuchung (Abb. 7).

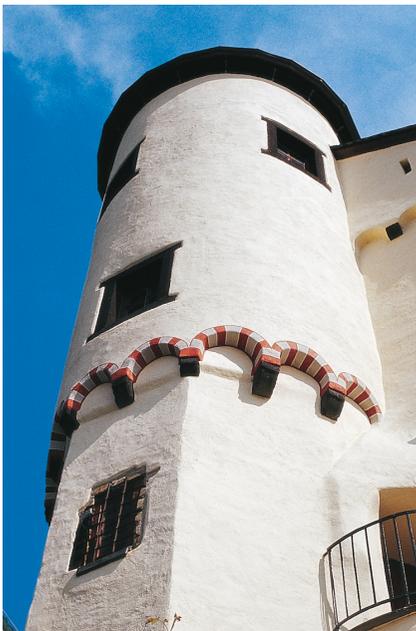
Abb. 6. Marksburg, Teilansicht des Pulverturms mit Bogenfries und rekonstruierter Farbfassung, 2002 (Foto: Verf.).

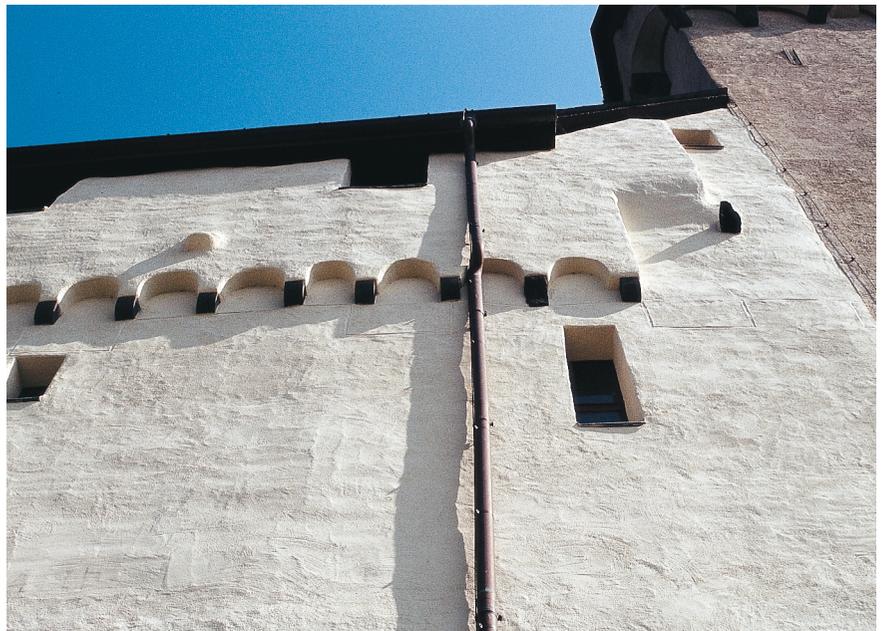
Abb. 7. Marksburg, Teilansicht der Rheinseite mit Kapellenturm, 2002. Die Schattenfuge gibt den Verlauf der romanischen Mauerkrone wieder (Foto: Verf.).

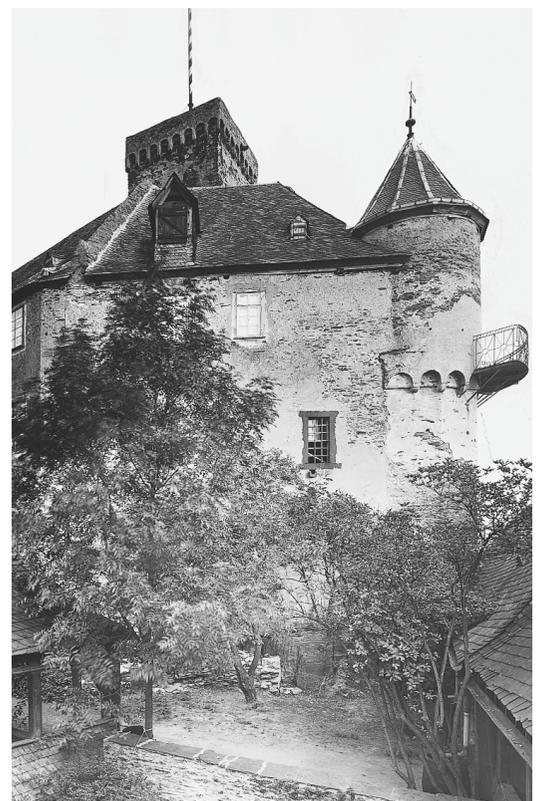
Abb. 9. Marksburg, Ansicht des Romanischen Palas und des Pulverturms, 1901 (DBV-Archiv, Fotosammlung Marksburg; Preußische Messbildanstalt 11K36/541.3).
