## Die Instandsetzung der Rheinbaufassade – ein Beispiel denkmalpflegerischer Praxis

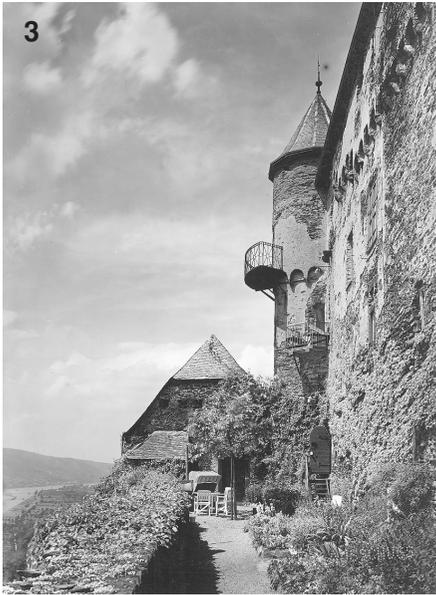
Abb. 5. Pulverturm an der Nordwestecke des Rheinbaues mit Kriegsschäden (Foto: Maria Wendt, St. Goarshausen, 20. März 1946; LAD Mainz).

beeinträchtigt, dass eine Rekonstruktion erfolgen musste (Abb. 3 bis 6). Dabei begnügte man sich von Seiten des Bauherrn erstaunlicherweise mit einer Aufmauerung und damit einer Wiederherstellung des Vorkriegszustands, den Bodo Ebhardt herbeigeführt hatte. Die staatliche Denkmalpflege hatte dagegen dafür plädiert, den bei Dilich abgebildeten Zustand mit Fachwerkaufsatz zu rekonstruieren.

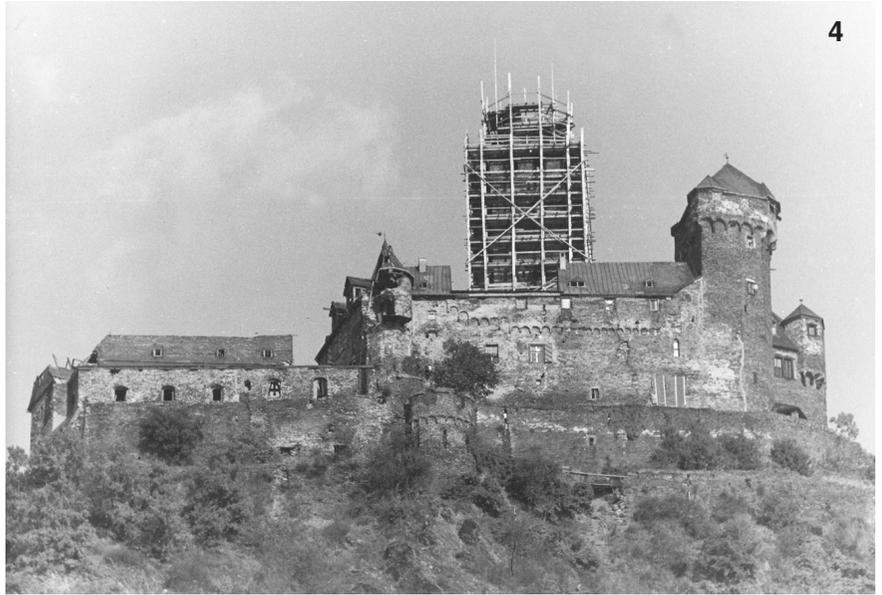
Abb. 6. Reparatur des Pulverturms nach dem Zweiten Weltkrieg (Foto: Römer, Braubach, um 1950; LAD Mainz).

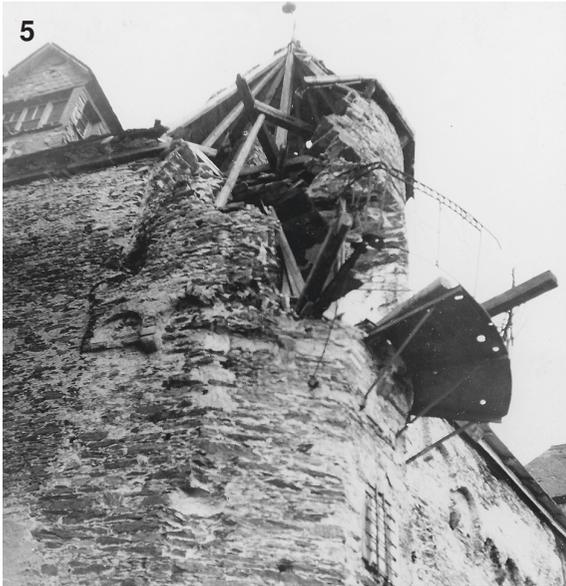
Abb. 4. Kriegsschäden, insbesondere am Pulverturm; in der Mitte eingerüsteter Bergfried (Foto: Römer, um 1950; Fotosammlung Marksburg, GA 73).

turm zu den älteren Bauteilen (Abb. 4, 6, 9, 10). Sein baulicher Erhaltungszustand mitsamt den historischen Putz- und Farbresten, seine Entstehungszeit, seine Nutzung und seine Lage im Gesamtzusammenhang weisen ihm eine besondere Bedeutung zu, so dass eine Übernahme des „Konzeptes Zwingermauern“ von vornherein ausschied. Bei diesen war weitgehend unabhängig von weiteren Voruntersuchungen lediglich ein flächiger Verputz aufgebracht worden. Hinzu kommt, dass mit dem nicht ohne Grund so bezeichneten großen Rheinbau die Hauptansicht der Burg zur Instandsetzung anstand. Besondere Sorgfalt musste daher auf die Voruntersuchungen gelegt werden. Von Beginn an stand wegen des stark verwitterten Zustandes der Mauerflächen fest, dass ein flächiges Verputzen unumgänglich sein würde.

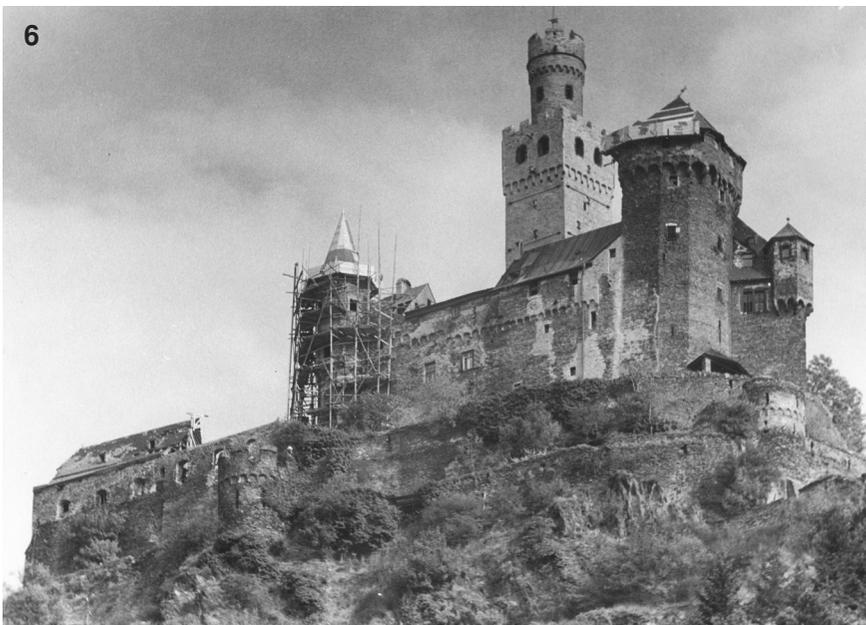
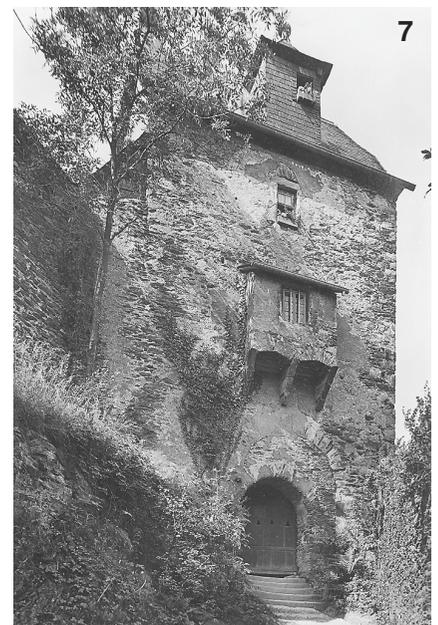
Abb. 7. Schartentor vor der Instandsetzung und dem flächigen Verputzen (Foto: Staatliche Bildstelle Berlin; LAD Mainz).

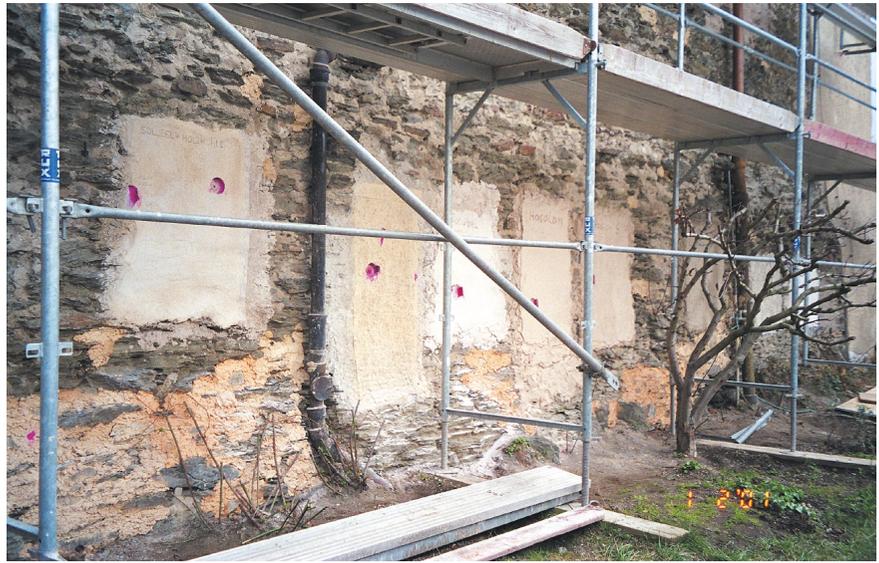
Abb. 8. Putzmuster am Rheinbau (Foto: Verf.; LAD Mainz).

Situation auf der Marksburg in Frage kommende Putzmörtel entwickelt hatten und dafür auch die Gewährleistung übernahmen, sollten diese Produkte mittels Probeflächen über den Winter bemustert und hernach auf ihre Tauglichkeit hin überprüft werden (Abb. 8). Danach wurde das Produkt für die Ausführung gewählt, das seine Eignung am besten bewiesen hatte. Die Grundeinfärbung sollte wie bei den historischen Mörteln auch über Sande erfolgen. Mit der wegweisenden und mutigen Entscheidung für einen Luftkalkmörtel mit nur geringen hydraulischen Anteilen war zwangsläufig eine entsprechend qualifizierte Ausschreibung und Ausführung der Putzarbeiten verbunden. In der Folge davon und in Anbetracht der weit fortgeschrittenen Jahreszeit während der Bauausführung wurde als Anstrichsystem freilich eine konfektionierte und vergütete Kalkfarbe gewählt. Durch die statische Untersuchung konnte in Zusammensicht mit den bauhistorischen Untersuchungsergebnissen der große vertikale Mauerwerksriss zwischen Kapellenturm und Rheinbau als eine Baunaht interpretiert werden, entlang derer die Gebäude sich noch immer geringfügig bewegen. Eine statische Sicherungsmaßnahme war nicht nur nicht notwendig, sondern musste sogar unterlassen werden. Durch eine den Riss schließende horizontale Verankerung wären die auf Fuge errichteten und in unterschiedliche Richtungen sich bewegenden Bauteile starr miteinander verbunden worden, wodurch in ihnen selbst statische Probleme entstanden wären. Gleichwohl müssen die Bewegungen präzise beobachtet werden. Mit den getroffenen Entscheidungen war schließlich die eigentliche Instandsetzungsmaßnahme inhaltlich wie zeitlich vorzubereiten und Sorge dafür zu tragen, dass die Ausführung, insbesondere das Aufbringen des Luftkalkputzes, entsprechend qualitativ erfolgte. Gerade das Mörtelmaterial erfordert viel Erfahrung bei der Verarbeitung und zudem bei der Nachsor-

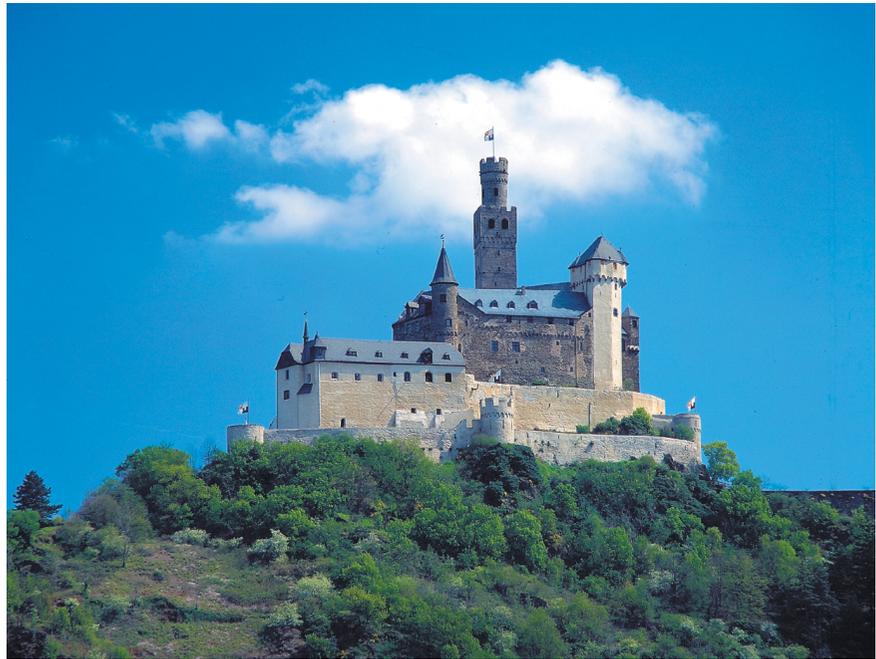
Abb. 9. Rheinansicht ohne Verputz des Rheinbaues (Foto: Straeter März 2000; LAD Mainz).

Betrachtet man von der gegenüberliegenden Rheinseite aus die gesamte Burg (Abb. 1, 9, 10), so ergibt sich auch mit den verputzten Bauteilen ein angenehm lebendiges Gesamtbild. Die begründete Befürchtung der staatlichen Denkmalpflege eines monotonen oder gar sterilen und zu sehr vereinheitlichten Idealbildes, wie sie die japanische Kopie der Marksburg tatsächlich veranschaulicht, ist erfreulicherweise nicht Realität geworden (Abb. 2).

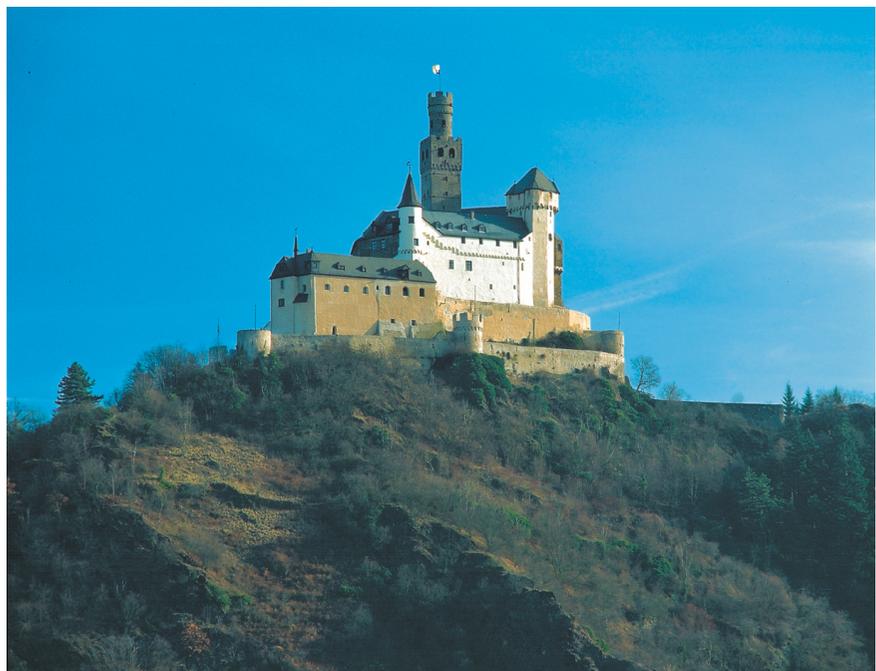
Abb. 10. Rheinansicht mit Verputz des Rheinbaues (Foto: Straeter Januar 2002; LAD Mainz).
