## Ausgrabungen in der Burg Oybin

Das kleine Zittauer Gebirge im südöstlichsten Zipfel Sachsens bietet seinen Besucherinnen und Besuchern neben landschaftlichen Schönheiten die Ruine einer herausragenden Burganlage. Eine Wehranlage des frühen 14. Jahrhunderts wurde unter Kaiser Karl IV. zu einem repräsentativen Wohnsitz umgebaut. Einmalig in Deutschland ist die Kombination mit einem Kloster. Ausgrabungen des Landesamtes für Archäologie Sachsen seit 1997 erbringen wichtige neue Ergebnisse zu Aussehen und Baugeschichte der Anlage.

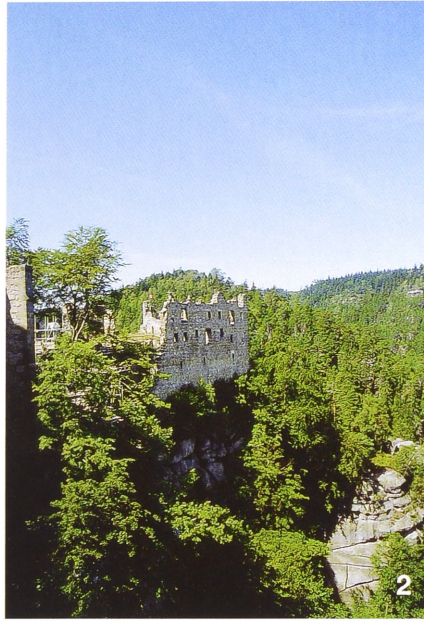
Abb. 2. Das Kaiserhaus von Nordosten (Landesamt für Archäologie mit Landesmuseum für Vorgeschichte, Dresden).
