Die Notwendigkeit einer restauratorischen Voruntersuchung

ORIENTIERUNGSSYSTEM
SCHLOSS BRAUNSHARDT, LUISENFLÜGEL

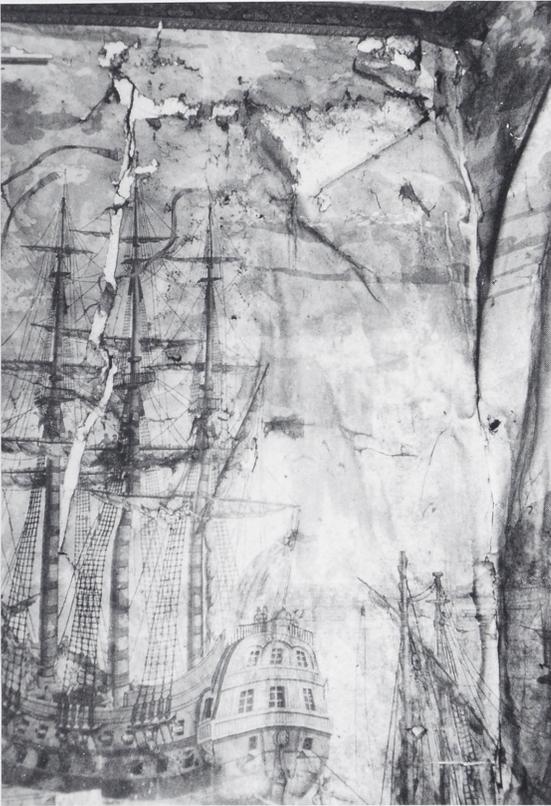
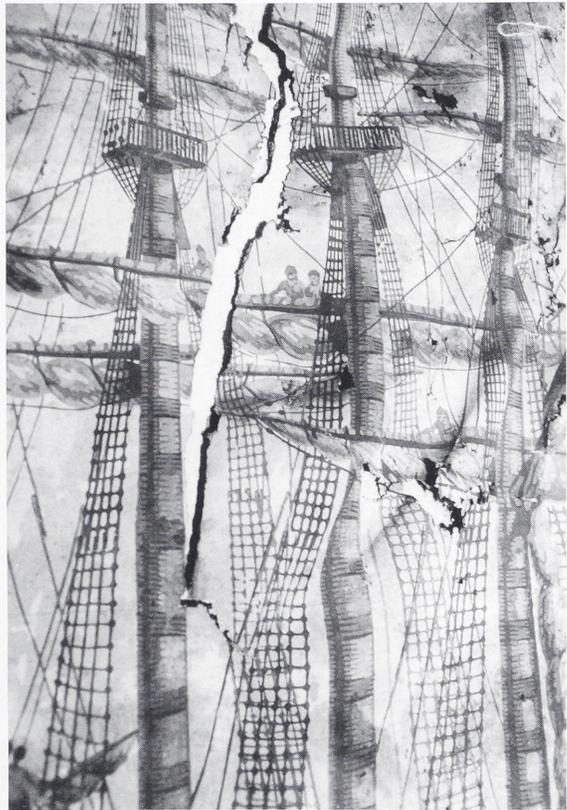
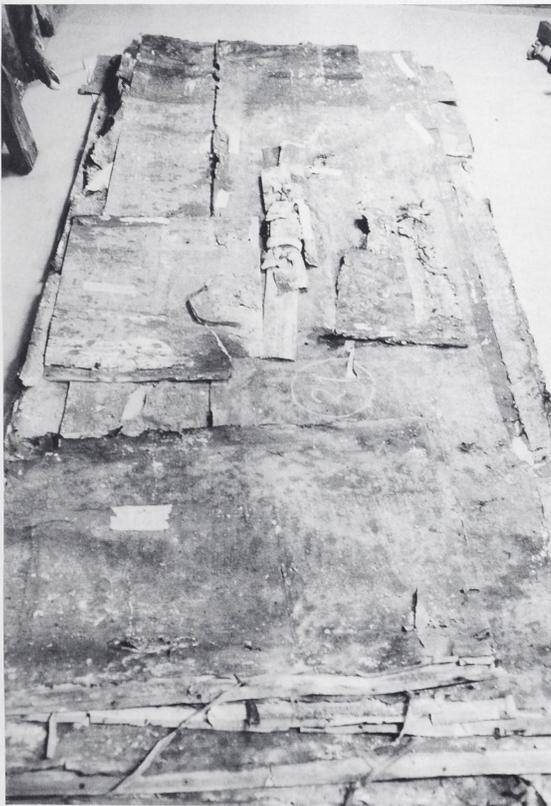
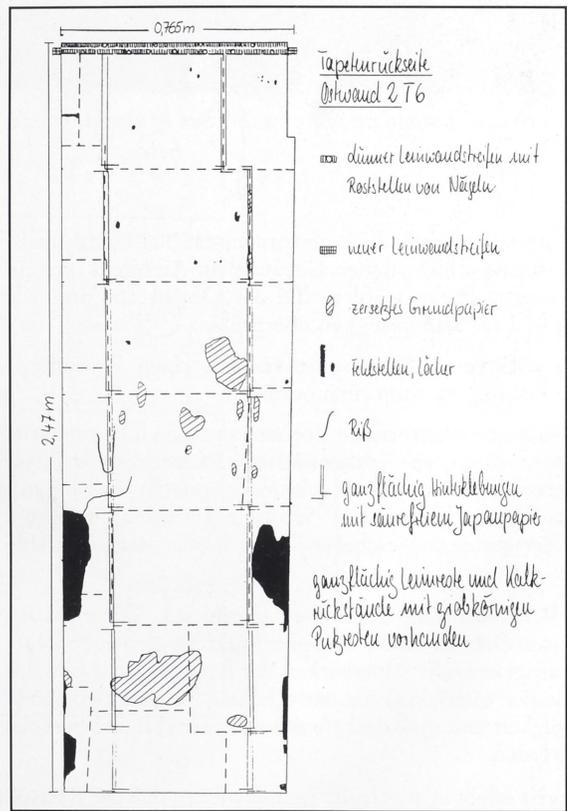
Abb. 1. Sommerach am Main: Spanische Tapete von 1820-1830. Die bedeutenden Papiertapeten wurden von dem Direktor des Mainfränkischen Museums, Würzburg, in einem Winterhaus in Sommerach am Main bei Umbauarbeiten entdeckt. Nach der Bergung der Stücke wird die Tapete jetzt im Fürstenbau des Mainfränkischen Museums in Würzburg in einem Biedermeierzimmer präsentiert, als gelungenes Beispiel bürgerlichen Lebens aus dieser Zeit. a) Angetroffener Zustand der Tapeten; b) Die Tapete hatte sich teilweise von der Wand gelöst, war angeschimmelt, vermürrt, beschädigt, gerissen und stark verschmutzt; c) Die von der Wand abgelösten Bahnen liegen nummeriert zum Transport bereit; d) Beispiel der Schadenskartierung einer Tapetenbahn während der Bearbeitung.

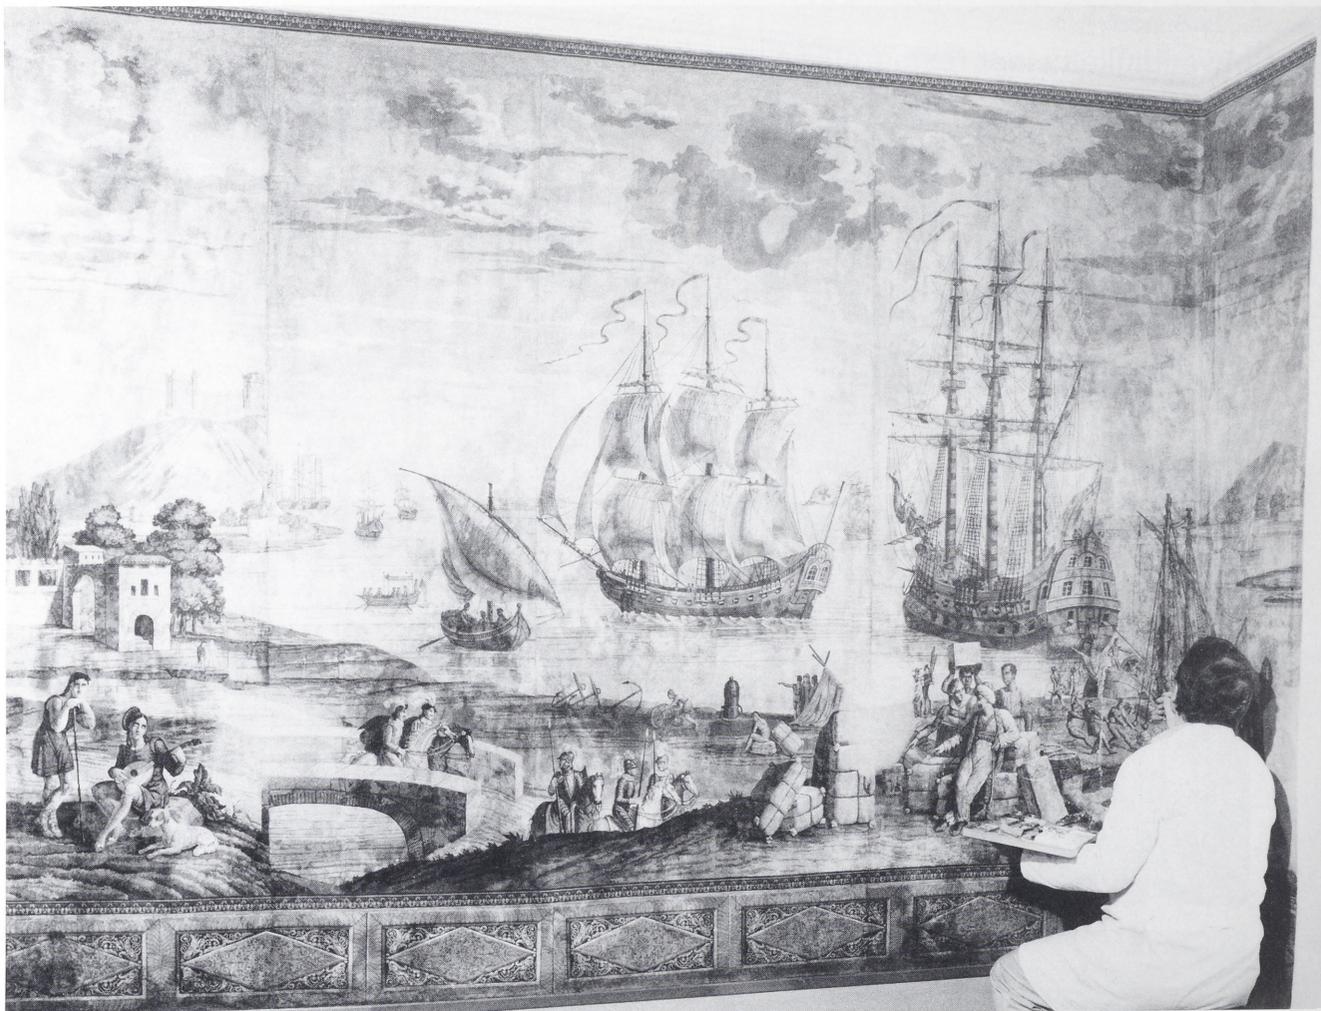
Abb. 2. Nach dem Einbau im Mainfränkischen Museum. Hier werden letzte Retuschen gesetzt.

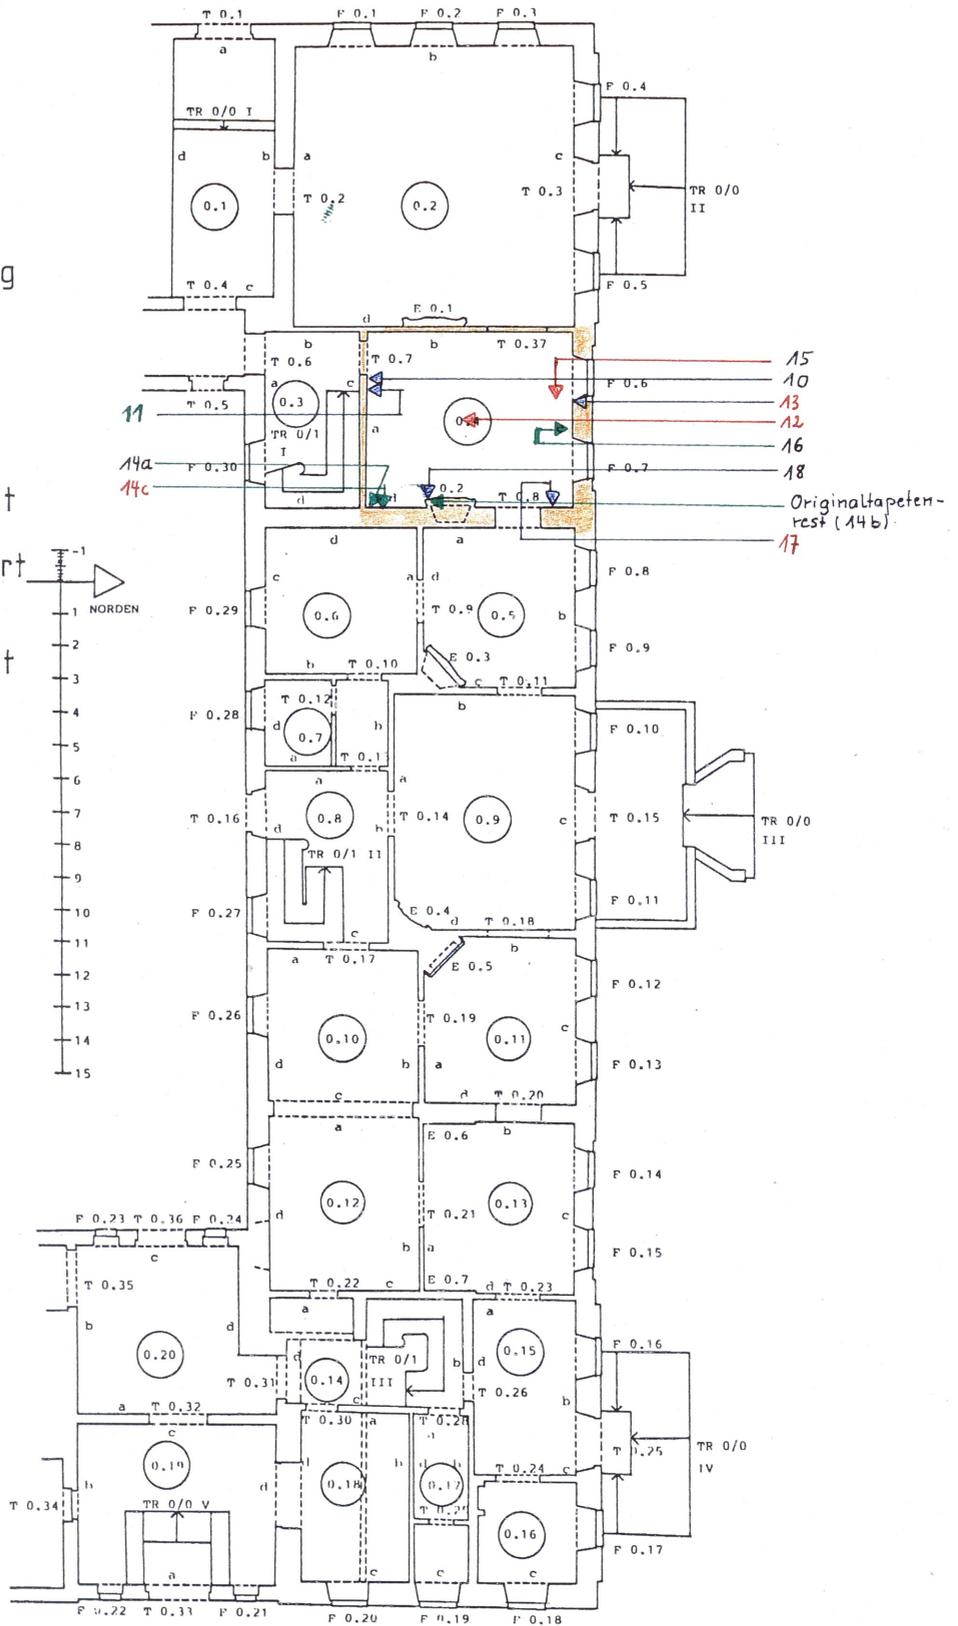
Abb. 3. Schloß Braunshardt. Befundübersicht mit dem Orientierungssystem des Architekten als Grundlage für die Befunduntersuchung. Das Beispiel zeigt die Befundübersicht des Raumes 0.4.

Das Raumbuch des Architekten sollte dem Restaurator als Grundlage dienen. Ist dieses nicht vorhanden, müssen die Bestandspläne in Absprache eine genaue Bezeichnung erhalten, so daß Architekt und Restaurator gleichlautende Stockwerks-, Raum-, Wand- und Ausstattungsnummern benutzen.

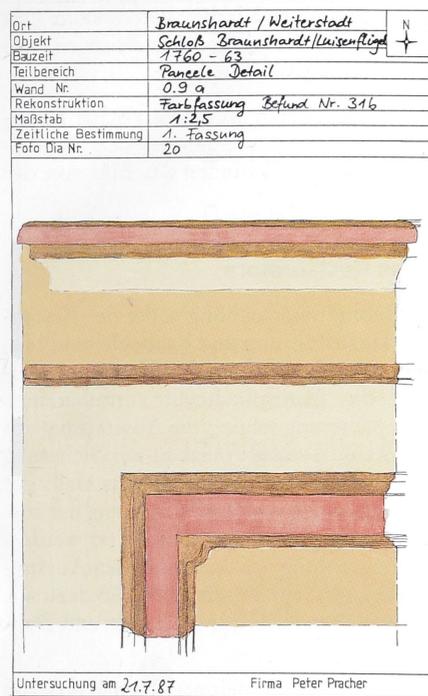
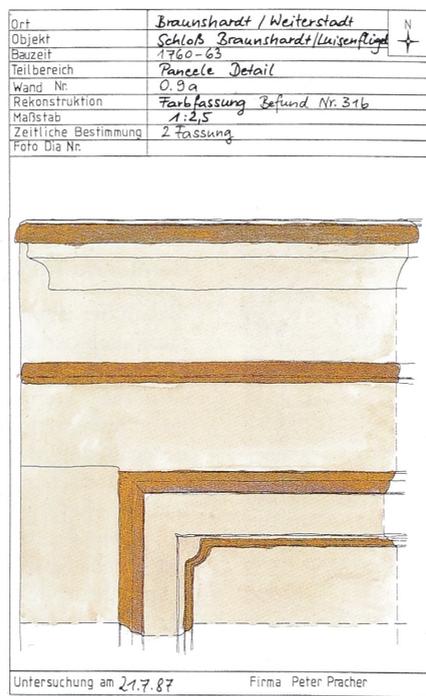
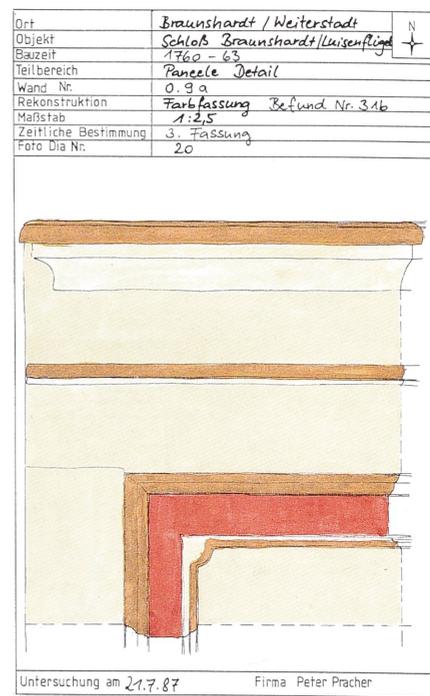
Abb. 5. Farbrekonstruktionen aus dem Raum 0.9. Die Farbrekonstruktionen der ersten drei Farbfassungen wurden von jedem Raum angefertigt. Sie zeigen anschaulich den Farbfassungsrythmus der Raumflucht, der bei Neufassungen dem jeweiligen Zeitgeschmack unterworfen wurde. Eine Bestätigung der Befunde ergab sich auf den bekannten Aquarellierungen von E. Harres 1867 und H. R. Kroeh 1872.

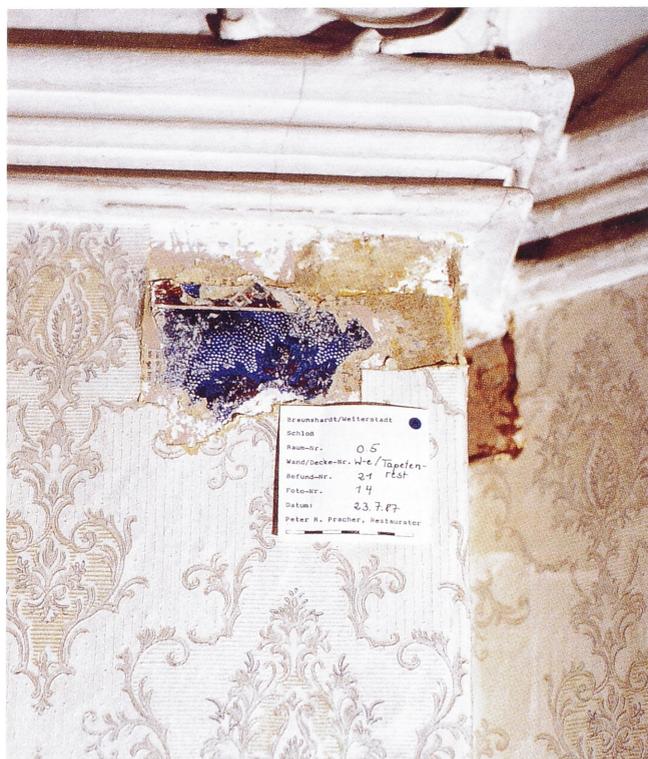
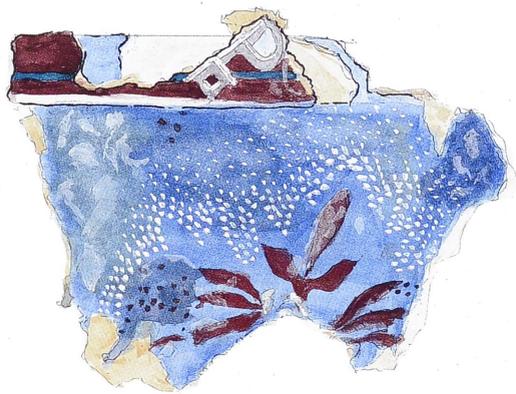
Ort	Braunshardt/Weiterstadt	N
Objekt	Schloß Braunshardt/Luisenflügel	
Bauzeit	1760-63	
Teilbereich	Tapetenrest	
Raster Nr.	R 0.5 / Wand e oben rechts	
Rekonstruktion	Farbfassung Befund Nr. 21	
Maßstab	1:1	
Zeitliche Bestimmung		
Foto Dia Nr.	14

Abb. 6. Tapetenrest aus Raum 0.5. Oben: Situationsfoto vor Ort. Unten: Da der Tapetenrest nicht von der Wand genommen werden sollte, wurde eine Kopie angefertigt.

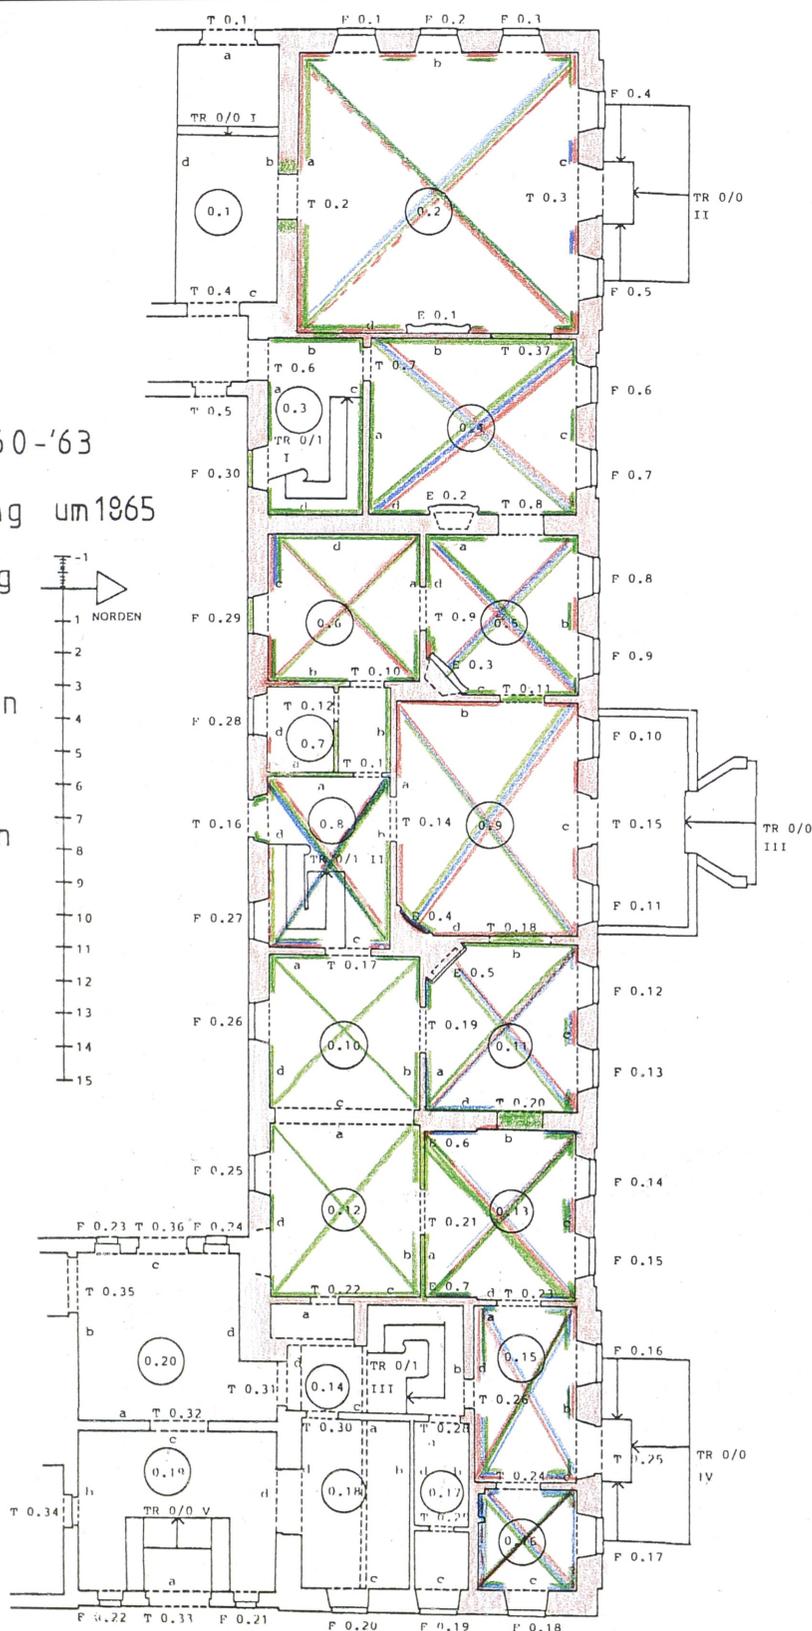
ORIENTIERUNGSSYSTEM
SCHLOSS BRAUNSHARDT, LUISENFLÜGEL

Abb. 7. Graphische Bestandsübersicht von Decken und Wänden aus restauratorischer Sicht.

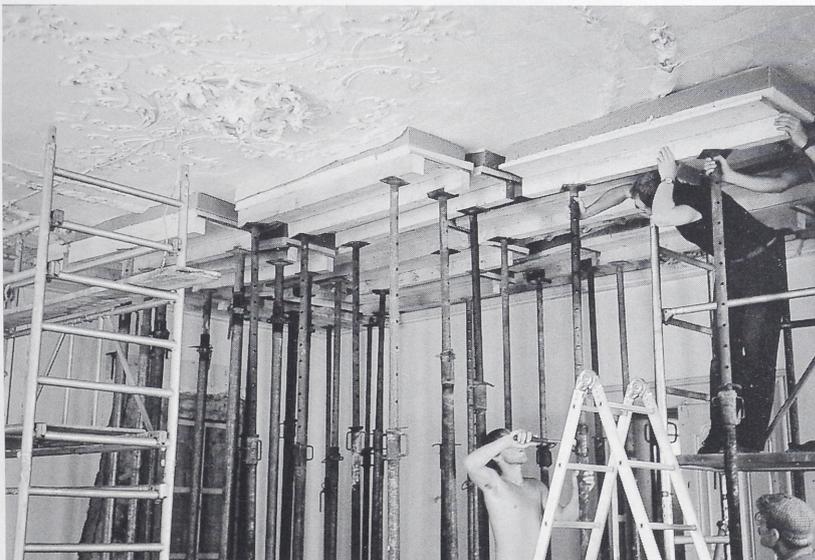
Schloß Braunsbardt
Raum 0.2
Schematischer Aufbau der Notsicherungsmaßnahmen der Stuckdecke im Raum 0.2.

01 = Putzträger
02 = Kavernen und abgelöste Stuckteile

1 = Stuck
2 = Japanpapier mit Zellulose
3 = Nessel mit Methylzellulose
4 = Seidenpapier
5 = Schaumstoffmatten, die bei vollplastischen Stuckornamenten auch ausgeschnitten wurden!

6 = Dämmplatte aus Glasfaser
7 = Novopanplatte
8 = Kanthölzer
9 = Sprieße
