Die Heesenburg in Dieblich – ein stauferzeitliches Burghaus der Ministerialenfamilie von der Arken

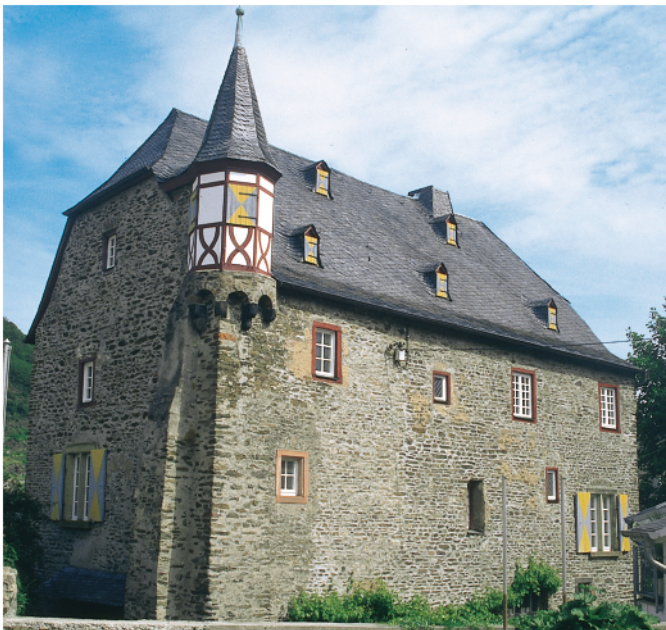
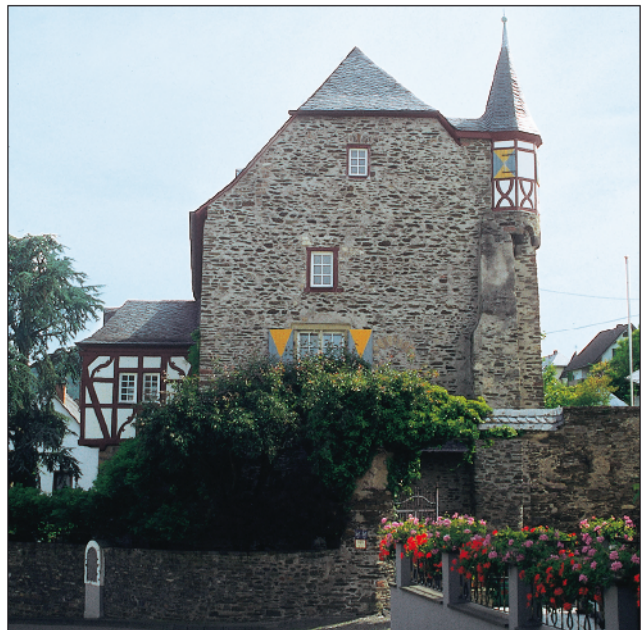
Abb. 1. und 2. Die Heesenburg in Dieblich, Hoffassade und Giebelansicht (Fotos: J. Friedhoff, 2005).

Das vormalige Burghaus der von der Arken ist ein ungliedertes, ehemals verputzter Massivbau⁶ von zweieinhalb Geschossen über einem Keller bzw. Sockelgeschoss. Da das Terrain zur Mosel hin stark abfällt, ist das Kellergeschoss auf dieser Seite voll ausgebildet, während es hangseitig nicht in Erscheinung tritt. Durch den starken Geländeabfall wirkt das Erdgeschoss daher talseitig wie ein Obergeschoss. Das dritte, das Halbgewölbgeschoss ist erst im Zusammenhang mit den Umbaumaßnahmen im Barock entstanden. Ursprünglich hatte die Heesenburg nur zwei Geschosse, wobei das obere, das bevorzugte, eine größere Höhe gehabt hatte. Das Gebäude misst außen 15,20 x 8,80 m, was einer annähernden Grundfläche von 134 m² entspricht. Die Höhe bis zur Traufe beträgt auf der Südseite 9,50 m, auf der gegenüberliegenden Nordseite rund 11 m. Die Mauerstärke misst durchgehend 0,90 m.

Ursprünglich hatte der Ministerialsitz einfache Schildgiebel, zwischen die ein Satteldach eingespannt war. Heute deckt ein Krüppelwalmdach mit zwei Gaubenreihen den stattlichen Bau. Zur Ostseite des Hauses, hier ist der Giebel aus Fachwerk, meinte Hans Erich Kubach, der Bearbeiter von Dieblich im Inventarband: *Der abgewalmte Giebel des Haupthauses ist hier aus Fachwerk, was darauf schließen lässt, dass er auf der Westseite nachträglich im Mauerwerk erhöht worden ist*⁷, doch kann dieser Annahme nicht zugestimmt werden: Sie entspricht absolut nicht den Baugewohnheiten bei romanischen Profanbauten des Mittelrheingebietes. Im Übrigen kannte auch der Stammsitz der Familie aus dem späten 12. Jahrhundert, der Kernbau der später durch Erweiterung entstandenen kurtrierischen Burg in Koblenz (Alte Burg), zwei Schildgiebel⁸, wie sie auch für Dieblich gefordert werden. Endlich lässt die heute nahezu putzlose Schmalseite im Westen zweifelsfrei erkennen, dass sie ohne bauliche Unterbrechung vom Sockel bis zum Giebel in einem Vorgang hochgezogen worden ist: Nicht der West-, sondern der Ostgiebel wurde vollständig verändert, indem das Giebeldreieck niedergelegt und durch eine Fachwerkwand ersetzt worden ist. Im Westen ist lediglich die Giebel-

spitze abgebrochen worden, um einen Krüppelwalm aufbringen zu können. 1911 bemerkte der stets gut beobachtende Carl Hauptmann: *Die ... [der] Straße zugekehrte Schmalseite des Hauses lässt die Veränderungen ahnen, welche mit ihm im Laufe der Zeiten vorgenommen worden sind. Wir sehen rechts, unter dem Dache, die Reste von Kragsteinen mit Rundbögen welche früher wohl ein Erkertürmchen trugen, mehrere, wie Strebepfeiler vorgebaute Mauerreste, weisen auf frühere Zustände hin*⁹. Die polygonalen Eckerkertürmchen, es waren zwei, saßen auf der Nordwest- und der Südwestecke. Um sie aufsetzen zu können, musste der Westgiebel erheblich verändert werden: Auf je einem von Basaltlavakonsolen getragenen Bogenfries bauen sich die Erker auf, die wohl von Anfang an aus Fachwerk waren. Der Erker der Südwestecke ist nach dem letzten Krieg rekonstruiert worden, genauso wie der ihn tragende Bogenfries, der sich aus kleinen Rundbögen zusammensetzt, während der originale Bogenfries aus Spitzbogen bestand. Der der gegenüberliegenden Nordwestecke kann heute nicht mehr nachgewiesen werden, ist aber durch alte Fotos eindeutig überliefert; außerdem hat Kubach die Konsolen noch gesehen¹⁰. Als hier nach dem Krieg der Konsolenfries weggenommen wurde, ist in die Substanz des

Westgiebels erneut eingegriffen worden, und zwar so ungeschickt, dass der Eindruck entstand, die Heesenburg hätte ursprünglich einen Stufengiebel gehabt! – Das Krüppelwalmdach, der Fachwerkgiebel im Osten sowie die ehemaligen Eckerker haben Kubach dazu veranlasst, die Datierung der Heesenburg in das Spätmittelalter zu setzen¹¹, was von Dehio ungeprüft übernommen wurde¹².
