Die Restaurierung der Burg zu Krautheim (1888/89) in der Rückschau nach einem Jahrhundert

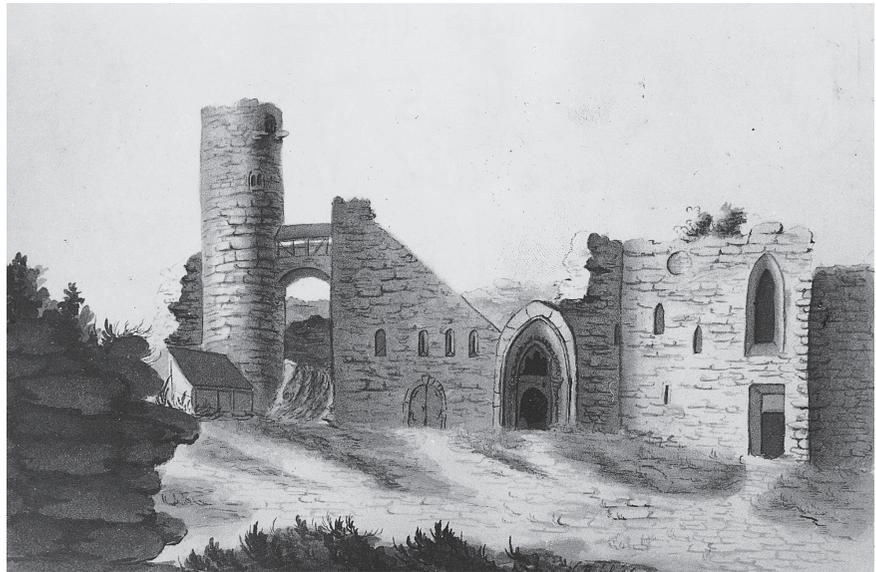
Abb. 2. Ansicht der Burg von der Hofseite mit Bergfried, Rest der Schildmauer, Palas und Kapelle. Tuschezeichnung, 1816 (Sammlung des Historischen Vereins für Württembergisch Franken in Schwäbisch Hall).

Die erwähnten Zerstörungen und vor allem der Verlust der Dächer führten bald zu rasch fortschreitendem Verfall der Burg. Diesen Zustand bezeugen vier ungelente Tuschezeichnungen in den Sammlungen des Historischen Vereins für Württembergisch Franken in Schwäbisch Hall von 1816, die bereits ein erschreckendes Ruinenbild vorführen. So war die Burg innerhalb nur einer Generation dem sicheren Untergang nahe. In einem Bericht des Domänenassessors Hoffmann vom 25. September 1842 wurde der Zustand der Kapelle folgendermaßen angesprochen: *Zur Herstellung der Kapelle dürfte etwas geschehen, wenigstens insoweit, daß die Spitzbogendecke nicht herabfällt und daß die Witterungseinflüsse nicht vor der Zeit den Bau vollends zerstören* – dies eine erste mahnende Stimme aus der fernen Residenzstadt Karlsruhe⁶.

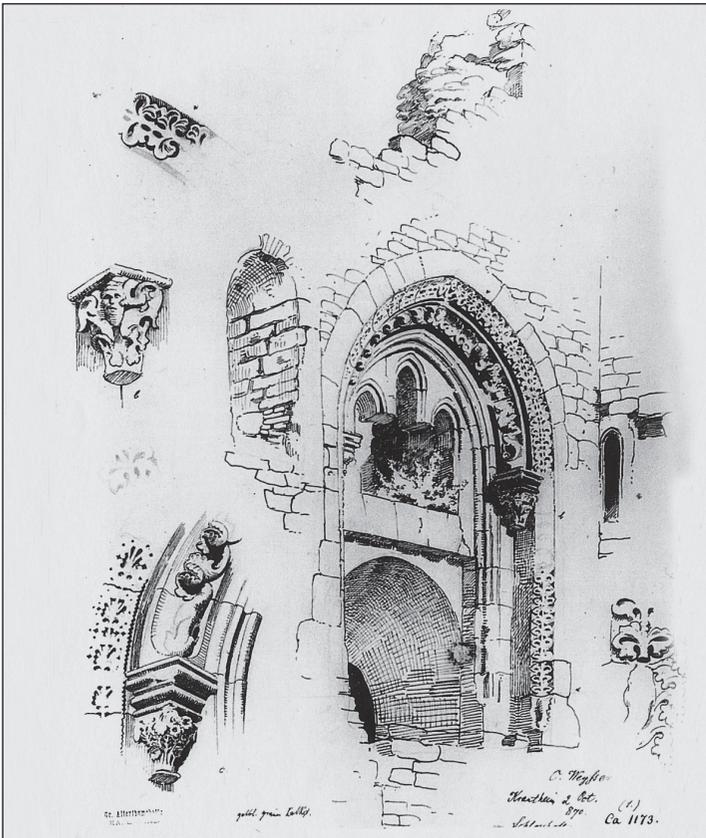
Abb. 5. Krautheim, Palasportal mit Details, 1870. Federzeichnung von Carl Weysser (Landesdenkmalamt, Außenstelle Karlsruhe, Inv.-Nr. W 920 CA 1173).

Die Beschäftigung mit der Architektur des Mittelalters machte damals bedeutende Fortschritte. So ist aus der Zeit zwischen 1850 und 1887 vor allem die „Entdeckung“ des Palasportals durch Carl Alexander Heideloff

zu verzeichnen, der dieses Meisterwerk in seine „Ornamentik des Mittelalters“ von 1852 aufnahm¹⁸. Hervorragende zeichnerische Darstellungen mehrerer Ansichten von Krautheim lieferte der Maler Carl Weysser (1833 bis 1904), darunter vor allem eine des Palasportals von hohem dokumentarischen und künstlerischen Rang¹⁹. Am Zustand der Burgruine aber änderte sich in jenen Jahren nichts. Das Schlossgebäude sank zum Armen-

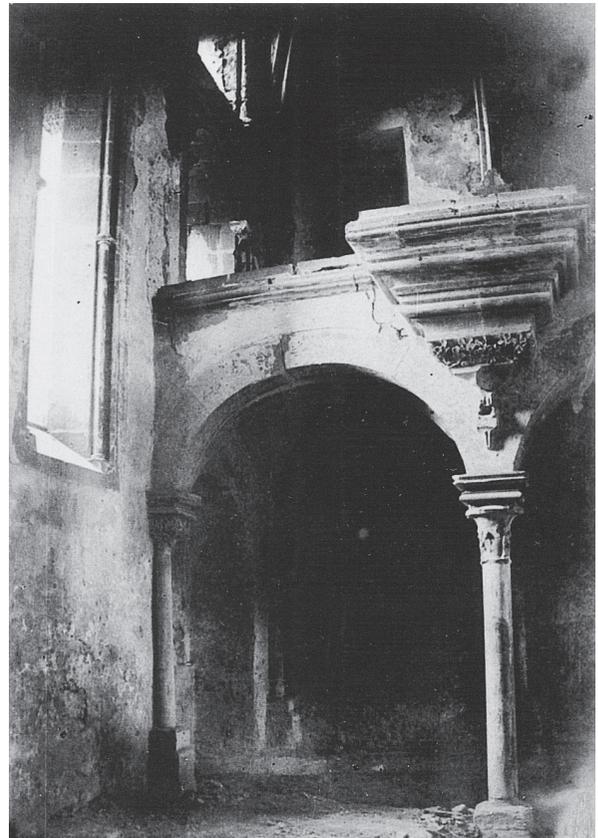
Abb. 6. Burgkapelle. Blick nach Westen zur Empore mit Erker und Mittelstütze vor der Restaurierung, ca. 1885 (Foto: Schlossbibliothek zu Krautheim).

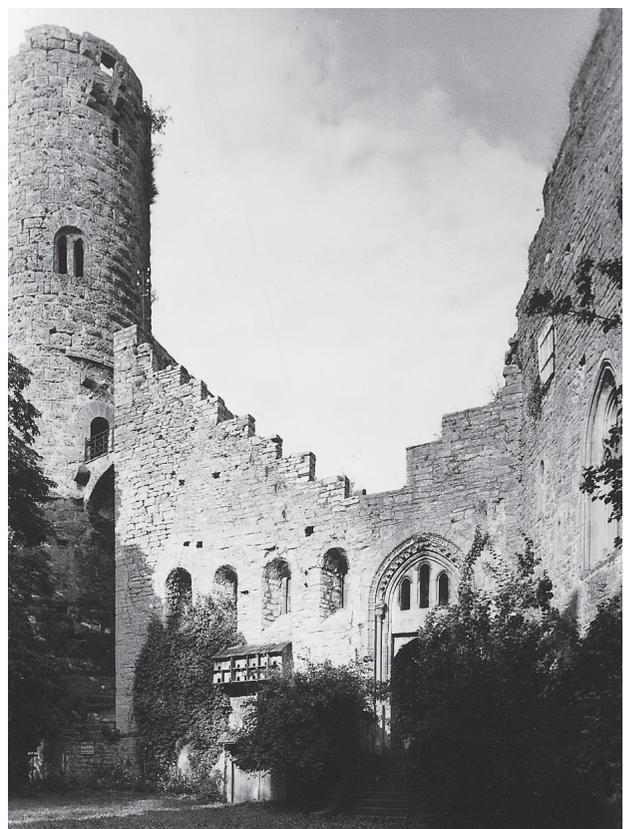
Abb. 7. Krautheim. Burghof mit Bergfried, Palas mit Portal und Kapelle, ca. 1960 (Foto: Emile Sergysels, Brüssel; Besitz: Verf.).

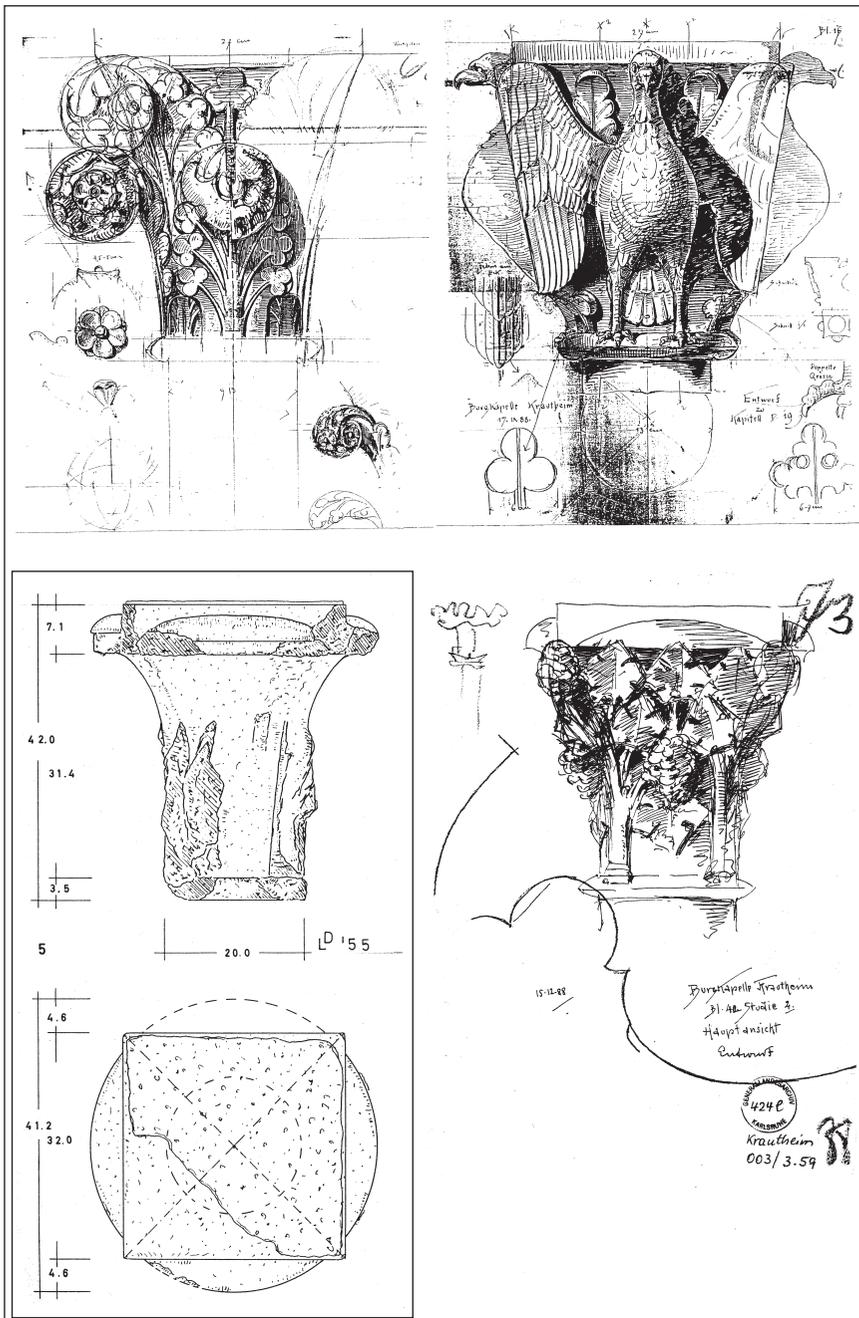
Abb. 8. Krautheim, Burgkapelle. Vorzeichnung K. Staatsmanns (nach vorh. beschädigten Originalen) für die Herstellung neuer Kapitelle, 1888 (General-landesarchiv Karlsruhe GLA 424 I Krautheim 3.34 u. 3.35). Links unten (im Rahmen): Aufnahme des Kapitell-Originals durch den Verf., ca. 1950).

Die einstige Innenraumgestaltung war dagegen nur schwer wiederzugewinnen. Dazu waren die zerschlagenen Kapitelle und figürlichen Darstellungen zu ersetzen oder zu ergänzen. Sie wurden im Geiste der Zeit den noch vorhandenen Vorbildern exakt nachgearbeitet. Die Vorzeichnungen für die Steinbildhauer schuf Karl Staatsmann, zum Beispiel für das Adlerkapitell auf der Empore und vor allem für die leider stark beschädigte Tragefigur (des Baumeisters?) oberhalb der Emporenstütze sowie für das typische Weinlaubkapitell, deren stark beschädigte Originale zu den besten Zeugnissen der Bildkunst des 13. Jahrhunderts zu rechnen sind²⁹. An diesen Punkten bleiben aus heutiger Sicht Bedenken anzumelden, denn auch weniger stark zerstörte, aber noch funktionstüchtige Stücke wurden durch Nachbildungen ersetzt, womit sogleich die Frage verbunden ist, wie man die ausgebauten Spolien sicher verwahren könne. Diese Frage ist bis heute nicht gelöst³⁰.

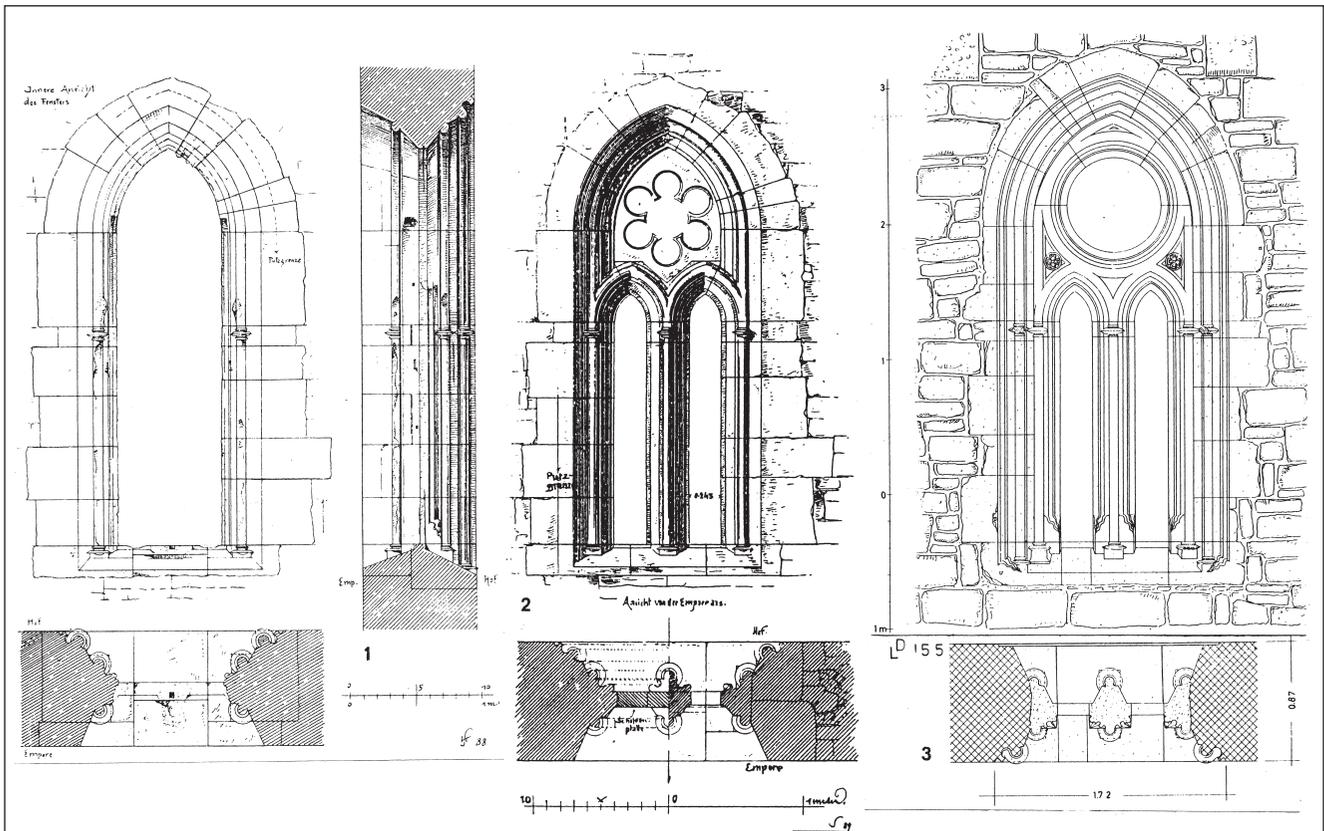
Abb. 9. Krautheim, Burgkapelle. Nördliches Emporenfenster a) Zustand 1887, b) Rekonstruktionsvorschlag K. Staatsmanns 1889, c) Ausführungszustand (K. Staatsmann, Das Aufnehmen von Architekturen, Leipzig 1910, Bd. I, S. 142, 143, Abb. 115, 116. c) Bauaufnahme des Verf., ca. 1950; a) und b) Ansicht von innen, c) von außen.

Über die notwendige Neugestaltung der Füllung des nördlichen Emporenfensters entstanden anscheinend Differenzen zwischen Staatsmann und der Karlsruher Baudirektion. Die von ihm an Ort und Stelle ermittelte, in einer Rekonstruktionszeichnung festgehaltene Form mit einer (von der Klosterkirche in Gnadenthal abgeleiteten) durchbrochenen Maßwerkplatte im hohen Bogenfeld wurde, wie Staatsmann schreibt, *auf Anordnung der Baubehörde anders erneuert*, indem ein wulstartiger Ring oberhalb der zweiteiligen Spitzbogenöffnungen zur Ausführung kam. Eine solche, in diesem Zusammenhang zu fortgeschrittene Form, erschien Staatsmann nicht begründbar³³. Leider hat man auch den Kapellenfußboden entgegen dem gesicherten Befund nicht in der ursprünglichen Form aus Sandsteinplatten (rot und weiß im Wechsel, im Format von 1 Schuh im Quadrat) wiederhergestellt. Stattdessen wurde ein zwar originelles, aber zu kleinteiliges Teppichmuster in Mettlacher Platten nach dem Entwurf von Haufes, der sich als zeittypisches Dokument erhalten hat, bevorzugt³⁴.

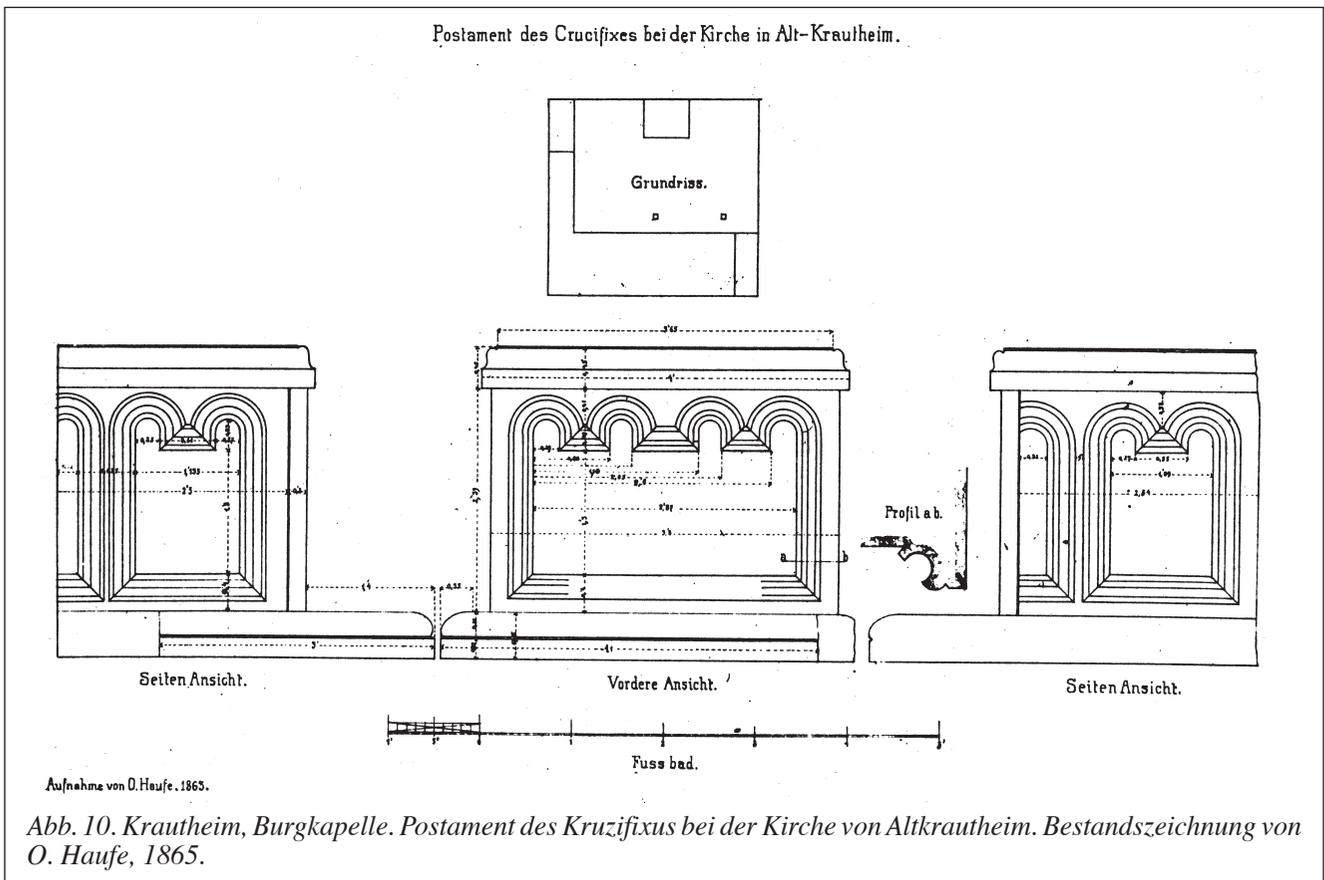
Aufnahme von O. Haufe. 1865.

Abb. 10. Krautheim, Burgkapelle. Postament des Kruzifixus bei der Kirche von Altkrautheim. Bestandszeichnung von O. Haufe, 1865.

Baufnahmen stammen von 1860 bis 1863 von dem genannten Bauinspektor Haufe, so unter anderem eine genaue Darstellung der translozierten Bauteile auf dem Altkrautheimer Friedhof¹⁷.

- ¹⁷ Zeichnung von Oswald Haufe „Postament des Crucifixes bei der Kirche in Altkrautheim“, 1865. Generallandesarchiv Karlsruhe, Baupläne, Nr. 424 1, 003/3.4. – Vgl. auch Karl Staatsmanns Aufnahme des gleichen Objekts, ebd., Nr. 424 1, 003/3.12. – Unbegreiflicherweise wurden der barocke Kreuzifixus und auch das Postament mit den Bauteilen des 13. Jahrhunderts im Zuge der Erweiterung der Altkrautheimer Kirche 1970/71 mutwillig zerstört. Das Denkmal trug die Jahreszahl 1798, die mit der Schändung der Burgkapelle um diese Zeit gut übereinstimmt, denn damals wurden jene Bauteile offenbar nach Altkrautheim verbracht und dort würdig aufgestellt – bis zu ihrem Untergang nach 170 Jahren!

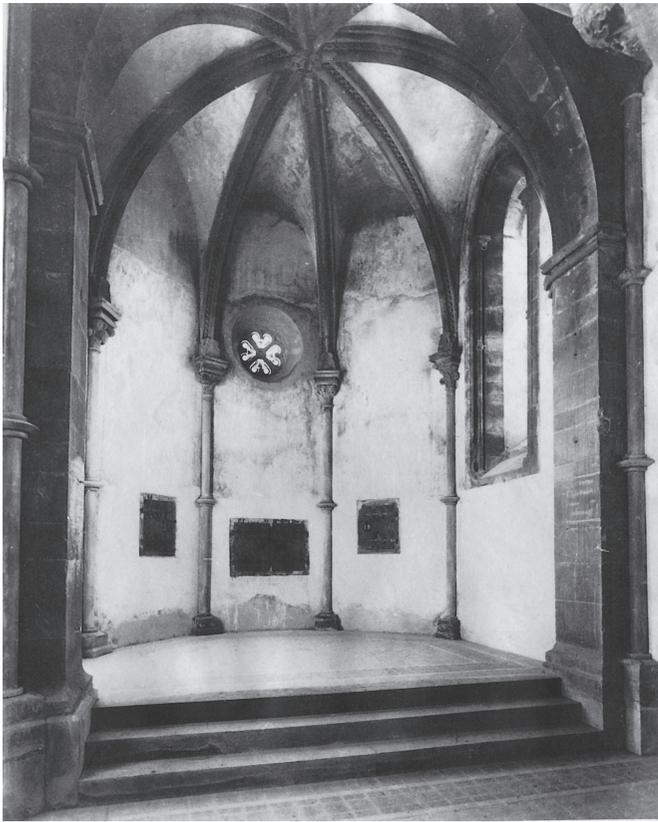
Abb. 11. Krautheim, Burgkapelle. Blick in den Chor. Zustand nach 1889 (Foto: J. Heer, aus: *Die Kunstdenkmäler des Amtsbezirks Tauberbischofsheim, Freiburg 1898, Taf. X*).

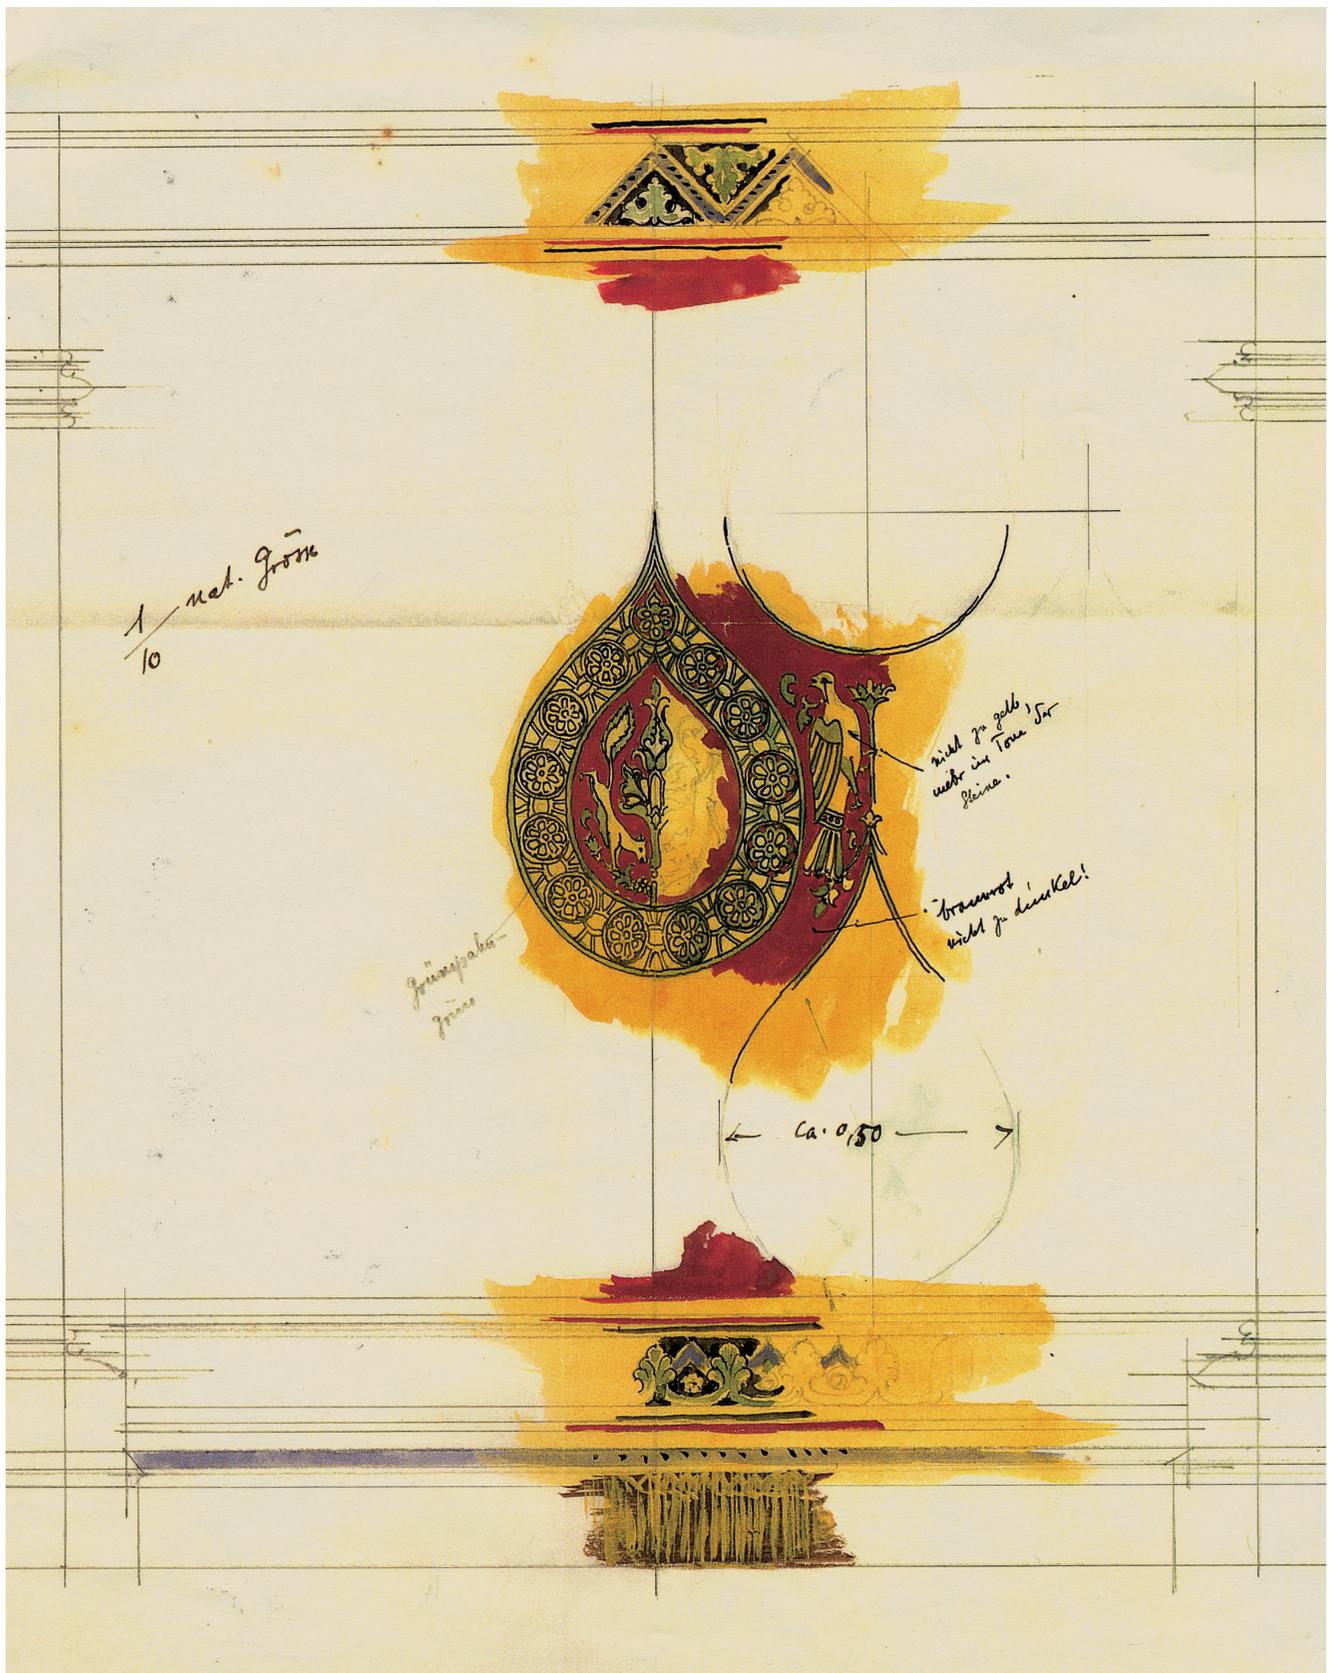
Abb. 12. Krautheim, Burgkapelle. Entwurf von K. Staatsmann für die Ausmalung der Kapelle (Sockelzone im Altarraum). Ausschnitt, ca. 1887 (Schlossbibliothek zu Krautheim).

Es wäre erstaunlich, hätte die Restauratoren nicht auch der Gedanke an eine Ausstattung des Kapellenraumes mit Wandbildern im Sinne eines „Gesamtkunstwerkes“ beschäftigt, gehörte dieses doch in jener Epoche zur künstlerischen Vorstellung eines vollendeten mittelalterlichen Kirchenraumes. Aus dem Schriftwechsel Karl Staatsmanns mit Rittmeister a.D. Hugo Schmidt geht hervor, dass solche Absichten tatsächlich bestanden und ernsthaft erwogen wurden³⁷. Das Programm sollte Szenen aus der Krautheimer Geschichte beinhalten, wobei den Beziehungen zum badischen Herrscherhaus eine besondere Rolle zukam: Kunigunde, die Tochter Ottos I. von Eberstein aus dessen 1. Ehe mit Kunigunde von Freiburg, heiratete den Markgrafen Rudolf I. von Baden (gest. 1288), und Adelheid, die Tochter Wolfrads II. von Krautheim, wurde 1252 bis 1257 Äbtissin des badischen Hausklosters Lichtenthal bei

Baden-Baden. Ihre Schwester Beatrix brachte den Ebersteinern das Krautheimische Erbe zu³⁸. Diese Erinnerungen hätten in Historienbildern verdeutlicht werden sollen. Die Pläne kamen jedoch aus unbekanntem Gründen nicht zur Ausführung. Der ideelle Höhepunkt des Vorhabens konnte im angestrebten Sinne daher nicht mehr erreicht werden.
