Drei Felsenburgen im nördlichen Elsaß

Burgruine Alt-Windstein

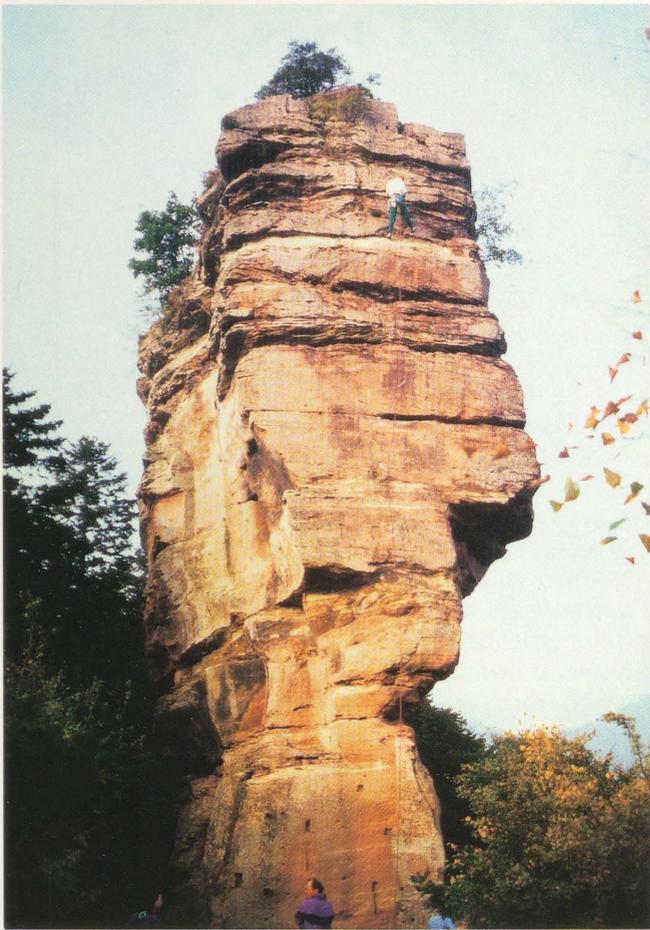
Abb. 1.
Alt-Windstein. Blick
von Süden auf den
Felsen der südlichen
Oberburg
(Foto: Verf.).

Von der südlichen Oberburg haben sich – ganz im Gegensatz zur eindrucksvollen Größe und Kühnheit des sie tragenden Felsriffes – kaum mehr größere Baureste erhalten. Insbesondere die oberste Felsplattform, die sich als einigermaßen ebene schmale Platte von etwa 18 m Länge und gut 5 m Breite präsentiert, zeigt allenfalls noch im südlichen Abschnitt der Ostseite Spuren einer aus dem Felsen herausgebrochenen Fundamentkante sowie einen quer über die gesamte Breite laufenden Kanal für den Fundament- bzw. Schwellbalken einer einstigen Fachwerkbebauung.

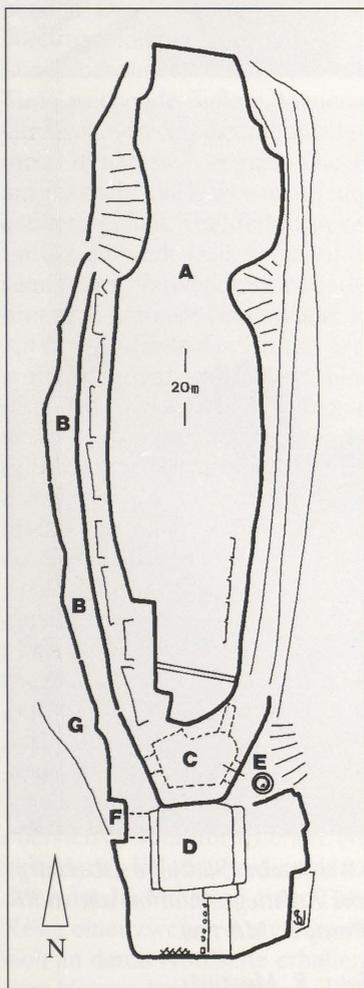
Abb. 2.
Alt-Windstein.
Südliche Oberburg.
Ummaßstäbliche
Grundrißskizze
(Zeichnung: Verf.).

- A Oberste Felsplatt-
form
- B Felsabsatz
- C Felskammer
- D oben offene Felsen-
kammer
- E Zisternenschacht
- F Zugang zur Fels-
kammer
- G mittelalterlicher
Aufstieg

Diese oberste Felsplattform wird an der Westseite von einem deutlich tiefer gelegenen, schmalen Felsabsatz umzogen, der gegen Süden hin in eine geräumige Felsplatte mündet, die der Südspitze der obersten Felsplattform vorgelegt ist. In Letztere ist hier eine kleine Felskammer eingehauen, die von Südosten her durch einen rechteckigen Türdurchbruch zu betreten ist, während sie an der Westseite durch ein unförmiges Fenster belichtet wird. An der Nordostecke geht von ihr eine schmale, rundliche, gleichfalls nur grob ausgehauene Ausrundung ab. Möglicherweise diente diese in ihrer Anlage vermutlich noch mittelalterliche Kammer mit ihrem gegen Osten gerichteten Zugang noch zu Zeiten der Maginot-Linie als unauffällige Felskammer, als die südliche Oberburg von Alt-Windstein als Beobachtungsposten genutzt und auch vorübergehend über Eisenleitern und -stege zugänglich gemacht wurde. Unmittelbar vor dem Zugang zur Felskammer finden sich im Schutt knapp über der Steilkante des hier teilweise weit überhängenden Felsens die Reste eines schmalen Zisternenschachtes mit einer Wandung aus rundlichen Schalensteinen mit einem Schachtdurchmesser von einst etwa 70 cm. Die anschließende Schuttfüllung in einem breiteren Felsspalt dürfte auf eine ehemalige Filterzisterne hinweisen, deren ostseitige Begrenzung einem Felsabsturz zum Opfer gefallen ist.

An der Südseite der Oberfläche der vorgelagerten Felsplattform treffen wir auf eine waagerechte flache Rinne, entlang derer seitlich kleine Balkenlöcher in den Fels gehauen sind. Die südliche Kante des Felsens zeigt hier zudem Reste einer einen Felsspalt schließenden Bruchsteinmauer. In der Mitte der Felsplattform hingegen ist ein breiter, nach oben hin offener Raum von etwa 2,5 m Höhe in den ansonsten eben abgearbeiteten Felsen eingetieft. Seitliche Auflagerfalte an den oberen Kanten scheinen eine einstige Balkenabdeckung getragen zu haben. Der Raum selber ist ansonsten detaillos bis auf eine Zugangsöffnung an der Westseite, die sauber aus dem Felsen herausgearbeitet wurde und im dortigen steilen Felsabsturz mündet. Die Öffnung besitzt rechteckigen Querschnitt und weist Klemmbalkenlöcher

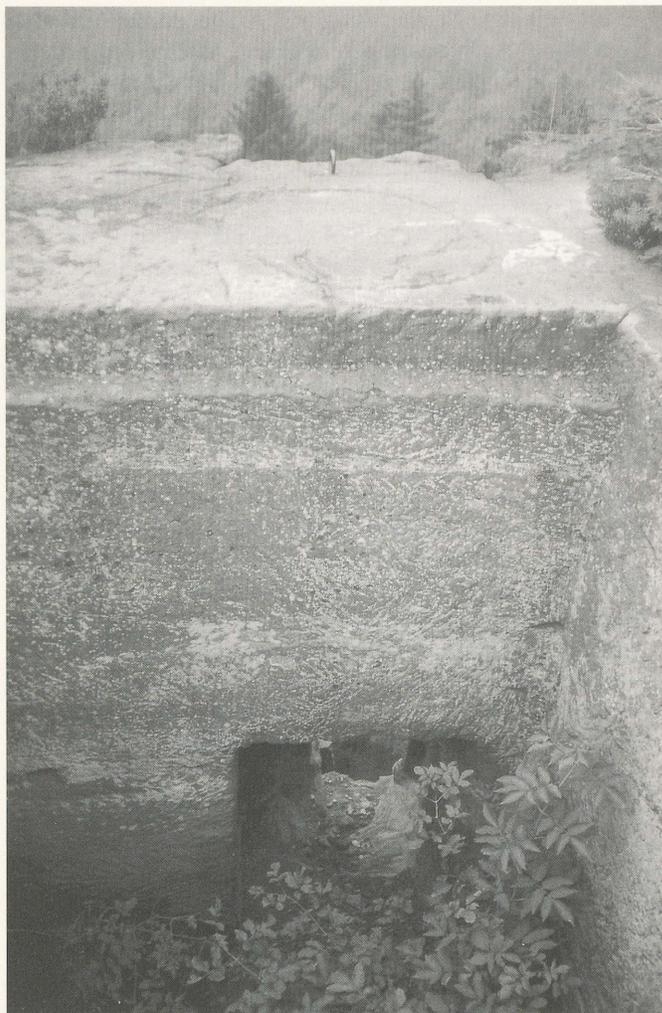
Abb. 3. (oben links) Alt-Windstein. Südliche Oberburg. Felsenraum auf der südlichen Felsplatte (Foto: Verf.).

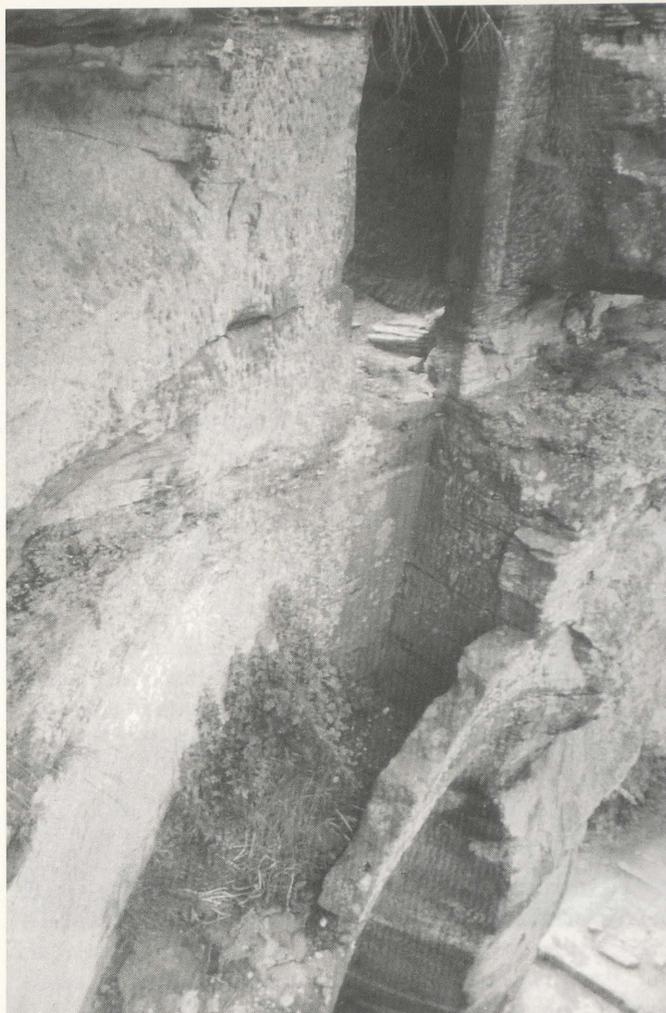
Abb. 4. (oben rechts) Alt-Windstein. Südliche Oberburg. Blick auf die mittelalterliche Aufstiegssituation am südlichen Ende der Westseite (Foto: R. Martin).

für eine einstige Verriegelung auf. An der Außenseite sitzt sie etwas zurückverschoben in einem nach außen offenen Schacht, der sich über der Tür bis zur Oberkante der Felsplattform hinaufzieht. An dieser Tür mündet auch der einstige Zugang zur Oberburg, der von den südlich gelegenen unteren Burgbereichen, immer an der teilweise überhängenden Westseite des Felsens entlang, nach oben führt. Sein etwa auf halber Höhe zurückknickender Verlauf hat sich heute noch in schmalen Felsabsätzen, Resten einer einstigen Türwange mit aus dem Felsen herausgehauenen Anschlag und einer Reihe von Balkenlöchern erhalten, die einen einst aufwendigen, durchaus bequem begehbaren Aufgang belegen, der nicht nur dem Abgang der künstlichen Baulichkeiten, sondern auch einer starken Felserosion bzw. größeren Felsabstürzen zum Opfer gefallen ist.

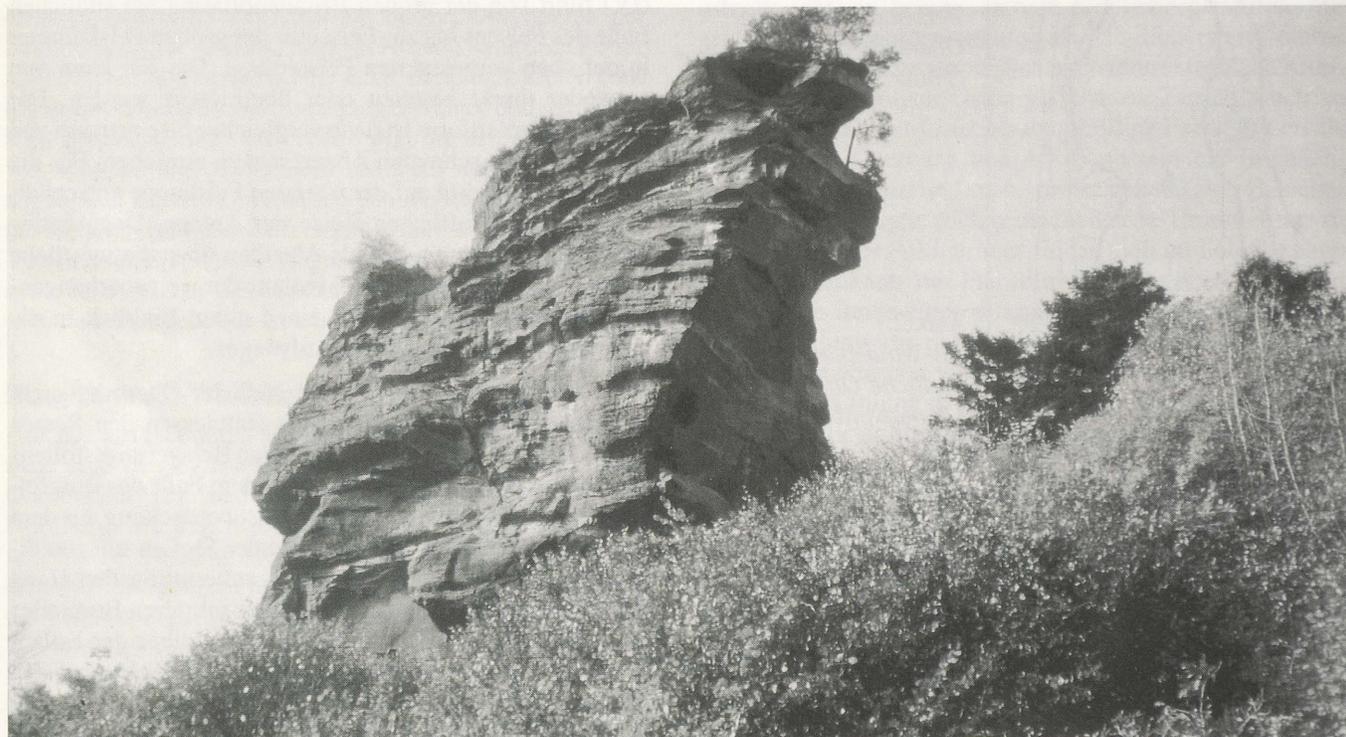
Abb. 5. (unten) Alt-Windstein. Südliche Oberburg. Blick auf Burgfelsen von Nordosten (Foto: R. Martin).

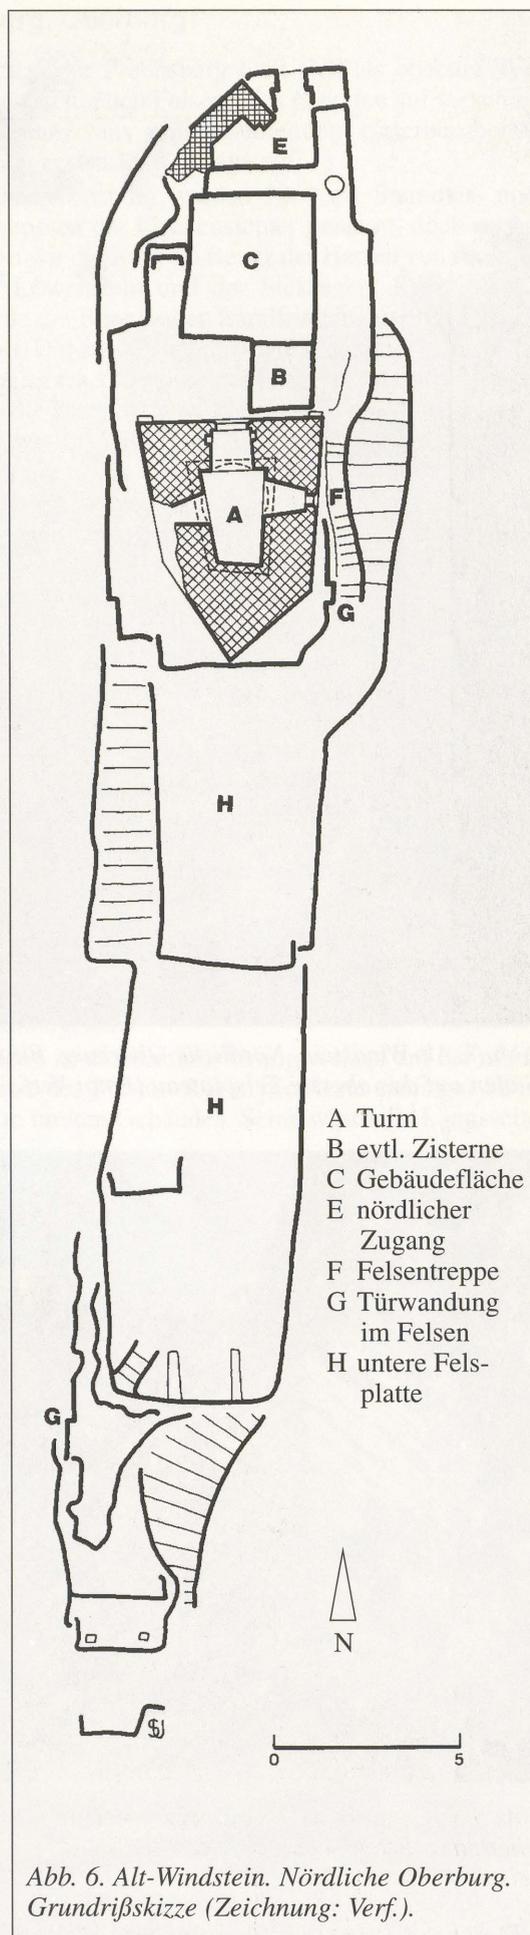
Abb. 6. Alt-Windstein. Nördliche Oberburg. Grundrißskizze (Zeichnung: Verf.).

Im Gegensatz zur südlichen Oberburg von Alt-Windstein ragen auf der nördlichen mit den Trümmern eines fünfeckigen Turmes noch ansehnliche Baureste in die Höhe. Der Turm liegt auf der südlichen Spitze der obersten Felsplatte des langgezogenen Felsriffes und wendet seine Spitze nach Süden. Sein Grundriß bildet ein unregelmäßiges, deutlich nach Süden hin zugespitztes Fünfeck von maximal 6,5 m Länge und 5 m Breite, besitzt also vergleichsweise geringe Abmessungen.

Der Innenraum folgt den Außenumrissen nur an Nord-, Ost- und Westseite. Gegen die Spitze der Südseite hin ist er durch eine gerade Wand geschlossen, so daß er einen unregelmäßig-viereckigen Grundriß zeigt. Die Mauerstärke beträgt an Nord-, Ost- und Westseite etwa 1,4 bis 1,5 m, im Bereich der Spitze ist sie entsprechend größer.

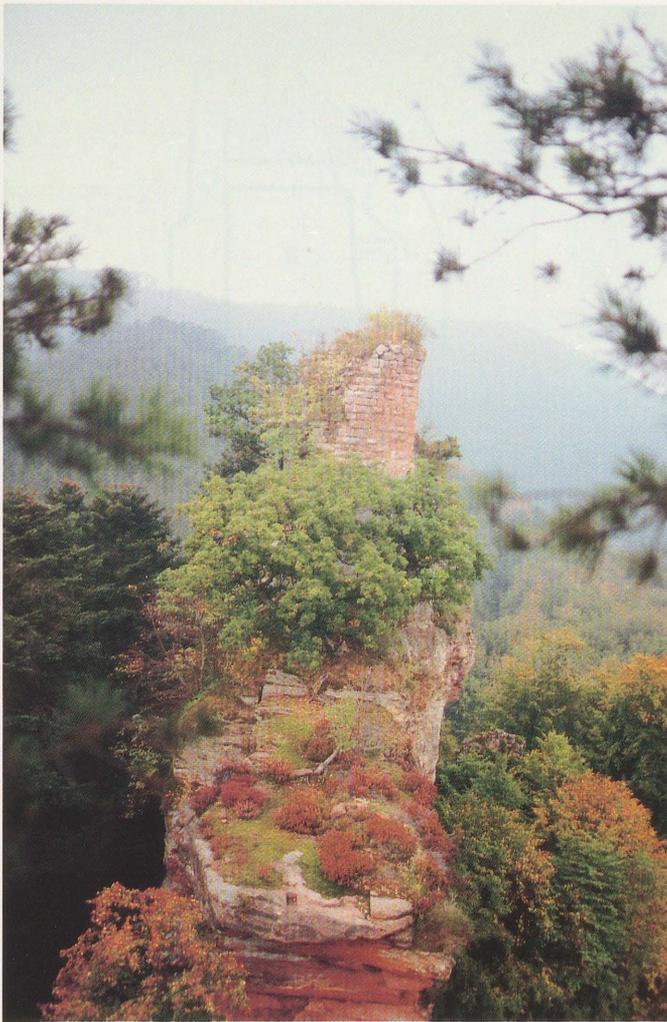
Abb. 7. Alt-Windstein. Nördliche Oberburg. Blick von Süden auf das oberste Felsplateau (Foto: Verf.).

Das nördlich an den Turm angrenzende oberste Felsplateau besitzt eine Grundfläche von lediglich 5,5 auf 7 m. Unmittelbar neben dem Zugang zum Turm ist in den Felsen eine große, beckenartige Abtiefung mit sauber bearbeiteten, senkrecht eingeschnittenen Felswandungen eingelassen, bei der es sich um ein einstiges Wasserbecken bzw. eine Zisterne handeln könnte. Nördlich davon zeichnet sich der rechteckige Innenraum eines Gebäudes durch seine eingeebnete, gegenüber den Felsrändern leicht abgetiefte Bodenfläche aus. Hier mündet an der Ostseite auch ein Zugang aus den südlicheren Teilen der Oberburg. Er führt als schmale Felsentreppe am westlichen Mauerfuß des Turmes vorbei zur obersten Felsplattform herauf. Neben einzelnen Treppenstufen befindet sich hier im Felsen überdies ein schmaler, bogenförmiger Felsüberhang, der einst die Funktion einer Türwange übernommen haben könnte.

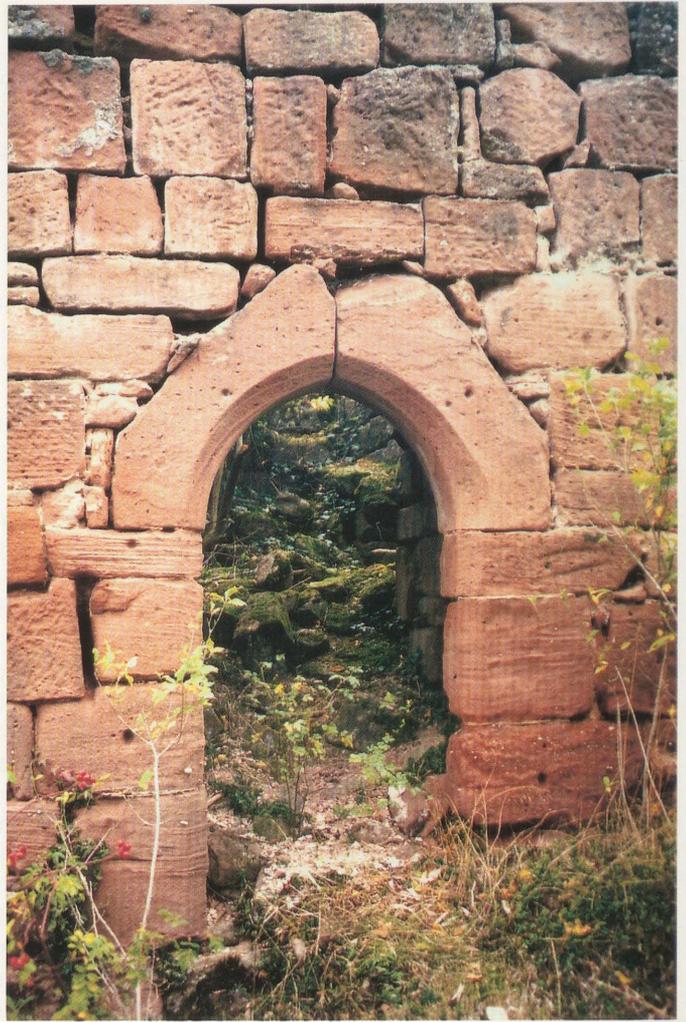
Abb. 8. Alt-Windstein. Nördliche Oberburg. Turmzugang an der Nordseite (Foto: Verf.).

Den Zugang zum Turm vermittelt eine ebenerdige kleine Pforte an der Nordseite, die ein spitzbogiges, außen breit gefasstes Sandsteingewände mit zweiteiligem Bogenstein aufweist. Dahinter befindet sich eine stichbogig eingewölbte Türnische mit Klemmbalkenlöchern für die einstige Türverriegelung. Das so zu betretende unterste Geschosß des Turmes weist an der Ost- und der Westseite jeweils einen kleinen Lichtschlitz auf. Der östliche ist noch gut erhalten und zeigt an der Außenseite ein kleines rechteckiges Schlitzfenster mit breit gefastem Sandsteingewände, dahinter eine sich raumwärts erweiternde Nische mit rundbogiger, leicht nach innen ansteigender Einwölbung. Vom westlichen Lichtschlitz hat sich hingegen nur noch die eingewölbte Nische erhalten, das zugehörige Gewände ist mitsamt den anschließenden Teilen der äußeren Mauerschale abgestürzt.

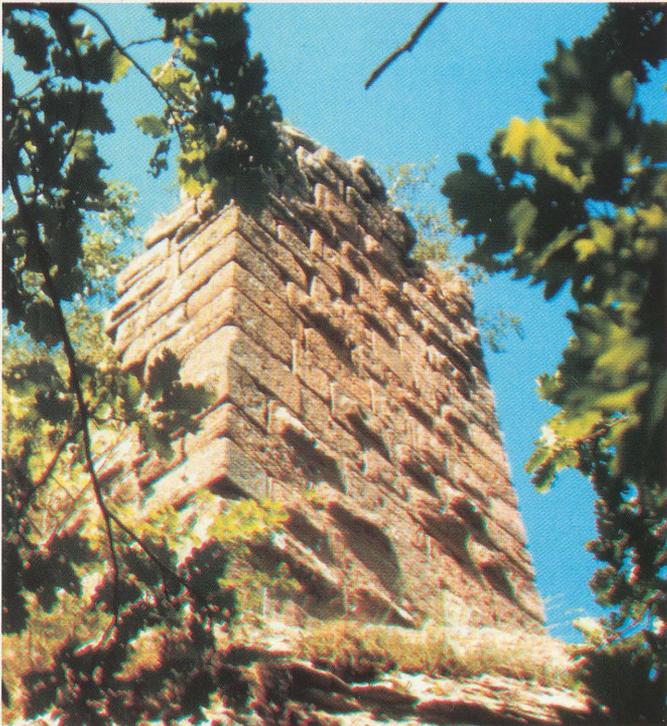
Abb. 9. Alt-Windstein. Nördliche Oberburg. Blick auf die Südecke des Turmes (Foto: R. Martin).

Die insbesondere an der West- und Südseite weit den Felsen hinab in die Tiefe reichende äußere Mauerschale des Turmes besteht aus einem Gemisch von Sandsteinbuckelquadern und glatten Sandsteinquadern meist mittleren Formates. Die Fugen sind teilweise mit Ziegelbruch ausgezwickt, die Ecken mit glatten Quadern und einseitigen Eckbuckelquadern gefaßt. Halbierte Buckelquader und unnötige Ausklinkungen im Quaderwerk weisen darauf hin, daß sich das Steinmaterial hier in sekundärer Verwendung befindet. Die Innenschale des Turmes zeigt hingegen kleinere Handquader in sehr unsorgfältigem Verband.

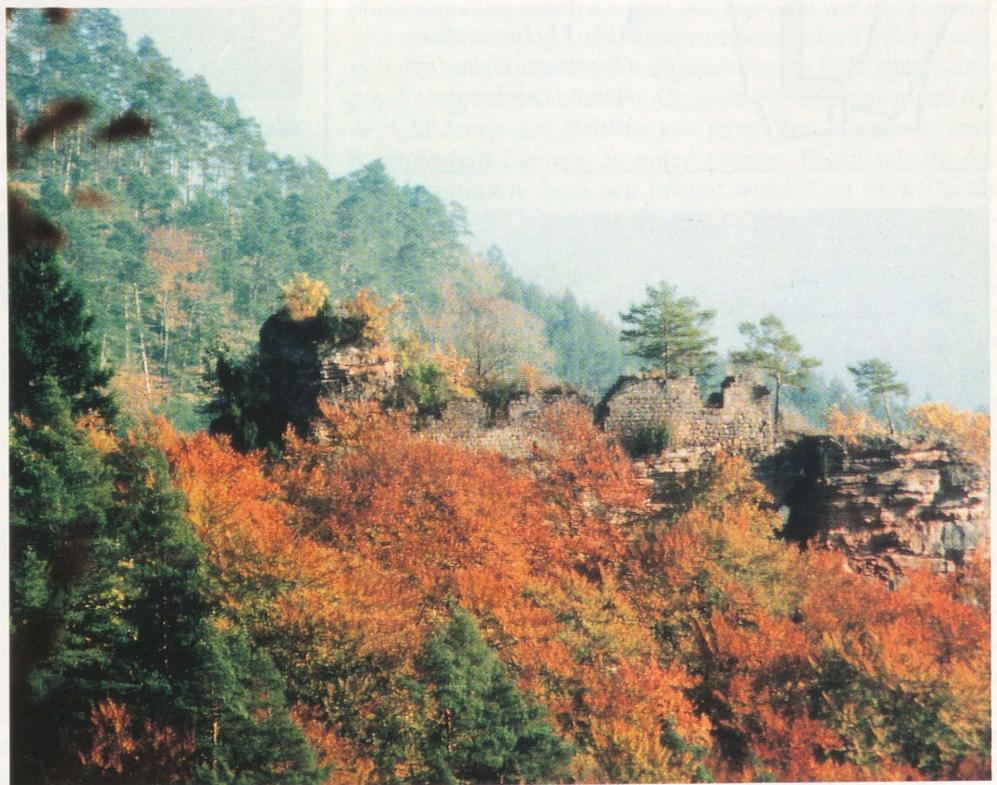
Abb. 10. Froensburg.
Gesamtansicht von Westen
(Foto: R. Martin).

Die Oberburg der Froensburg baut sich als oberster Teil eines langen, schmalen Felsriffes über den auf verschiedenen Höhenniveaus entlanglaufenden Unterburgbereichen der langgestreckten Anlage auf.

Bei einer Gesamtlänge von etwa 32 m ist der Oberburgbereich im Schnitt gerade 5 m breit. Seine Oberfläche verläuft relativ waagrecht, lediglich auf dem nördlichen, dem steil ansteigenden Berghang zugewandten Kopfende ist ein kleiner Felskopf von etwa 5 auf 5 m Grundfläche aufgesetzt, der den restlichen Bereich überhöht. Auf seiner kleinen, runden Kuppe finden wir an Nord-, Ost- und Westseite eine niedrige, brüstungsartige Felskante, die nach außen hin steil abfällt, während sie an der Innenseite zur dortigen Felsoberfläche hin flach ausgerundet ist. In sie eingeschlagen sind die unteren Teile verschiedener Schießscharten, bei denen noch die zugehörigen Lager für Prellhölzer auf eine einstige Nutzung durch leichte Feuerwaffen hinweisen. Der zu erschließende einstige Mauerwerksaufbau auf dieser Felsbrüstung sowie ein eventueller Abschluß gegen die Rückseite sind gänzlich abgegangen, ebenso jegliche Bebauungsspuren auf einem schmalen Felsband, das sich unterhalb der Ostseite entlangzieht.
