Burgenporträt: Burgruine Lichtenstein, Landkreis Haßberge, Unterfranken

In Zentraleuropa tragen knapp 20 Burgen den mittelalterlichen Prunknamen „Lichtenstein“ oder „Lichtenstein“, darunter die kaum bekannte Burgruine in Unterfranken, die aufgrund der Bauformen und eines malerischen Lageplatzes eine bedeutende Rolle einnimmt. Als es 1993 darum ging, diese Burgruine baulich zu sichern, bewiesen der Landkreis Haßberge und das Bayerische Landesamt für Denkmalpflege genügend Umsicht, diese Anlage nicht nur muster-gültig sanieren, sondern auch erforschen zu lassen. Dies machte Lichtenstein zu einer der besterforschten und bestsaniierten Burgen Bayerns. Im nachfolgenden Burgenporträt wird nur die ruinöse Nordburg ausführlicher beschrieben, da die noch in Privatbesitz befindliche und bewohnte Südburg parallel zu unseren Forschungen innerhalb einer Dissertation am Lehrstuhl für Bauforschung der Universität Bamberg zwar eingehend bauhistorisch untersucht wurde, die Publikation der Ergebnisse allerdings noch aussteht.

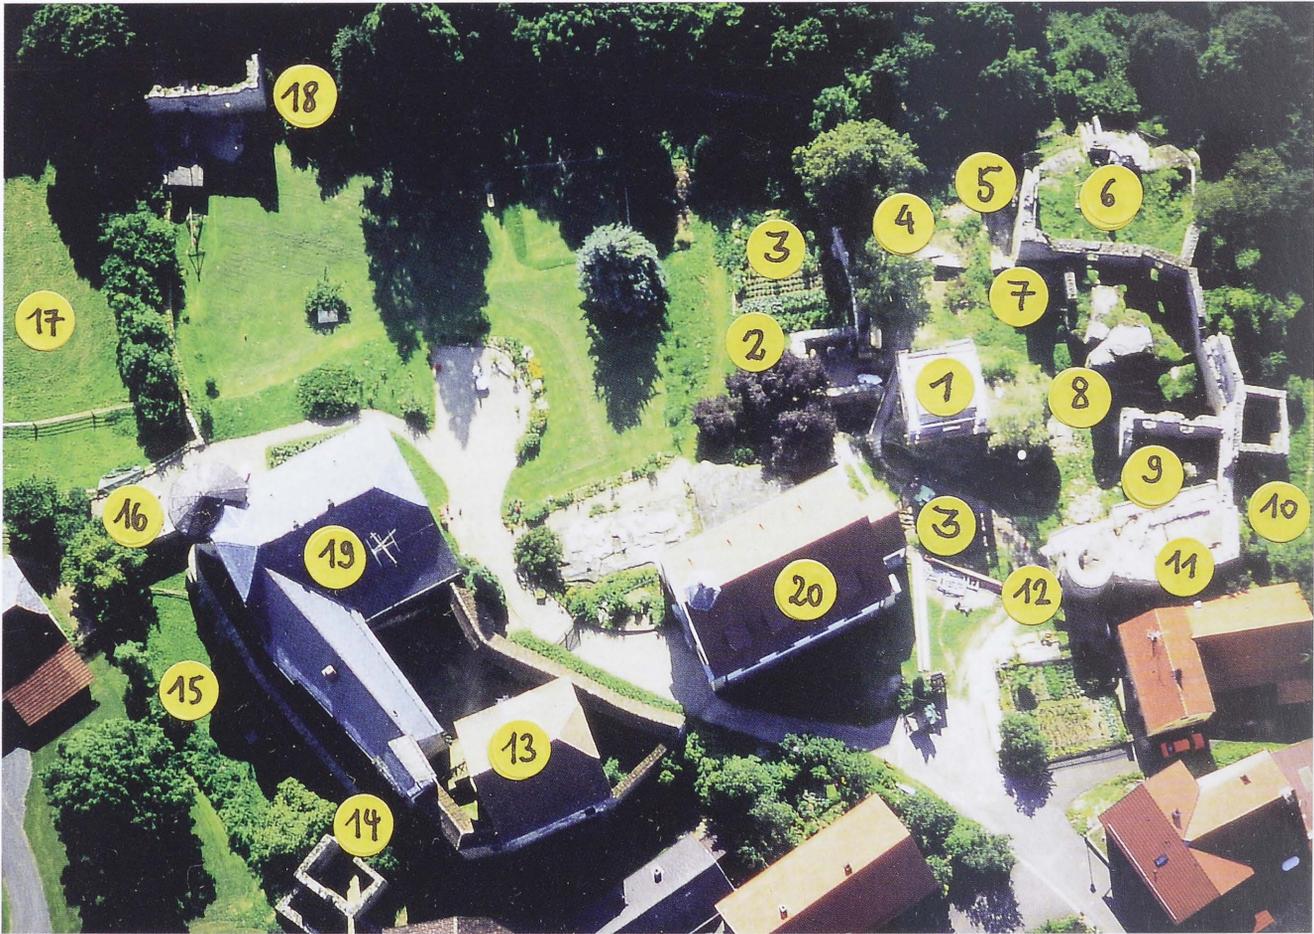
Abb. 2. Luftansicht der Gesamtburg von Osten. Links die Südburg (Nr. 13–18), rechts die Nordburg (Nr. 1–12), dazwischen die Kirche (Nr. 20).

Nr. 1: Bergfried; Nr. 2: Südorbau; Nr. 3: ehemaliger Halsgraben; Nr. 4: Südkemenate; Nr. 5: altes Tor; Nr. 6: Palas/Kapelle; Nr. 7: Brunnen; Nr. 8: Burghof; Nr. 9: Nordkemenate bzw. Gewölbbau; Nr. 10: Nordorbau; Nr. 11: alte Ringmauer und Ostkemenate; Nr. 12: Hakenbüchsenturm; Nr. 13: Kemenate; Nr. 14: Torwerk; Nr. 15: Halsgraben; Nr. 16: Artillerierondell; Nr. 17: sogenannte Turnierwiese; Nr. 18: Kemenate; Nr. 19: Kemenate (im Westflügel verbaut); Nr. 20: ev. Kirche (Foto: Klaus Leidorf 1997).

Wie alle lang bewohnten Burgen wuchs auch die Burg Lichtenstein erst im Laufe der Jahrhunderte zur heutigen komplexen Gestalt (Abb. 2).

Nr. 3). Dann umfriedete man das ca. 45 x 35 m große, winkelförmige Areal mit einer hohen Ringmauer, die die verschiedenen Felsen verband, nach Norden, Süden und Westen aber auch längere Mauerzüge aufwies (Abb. 2, Nr. 11; Abb. 6A).

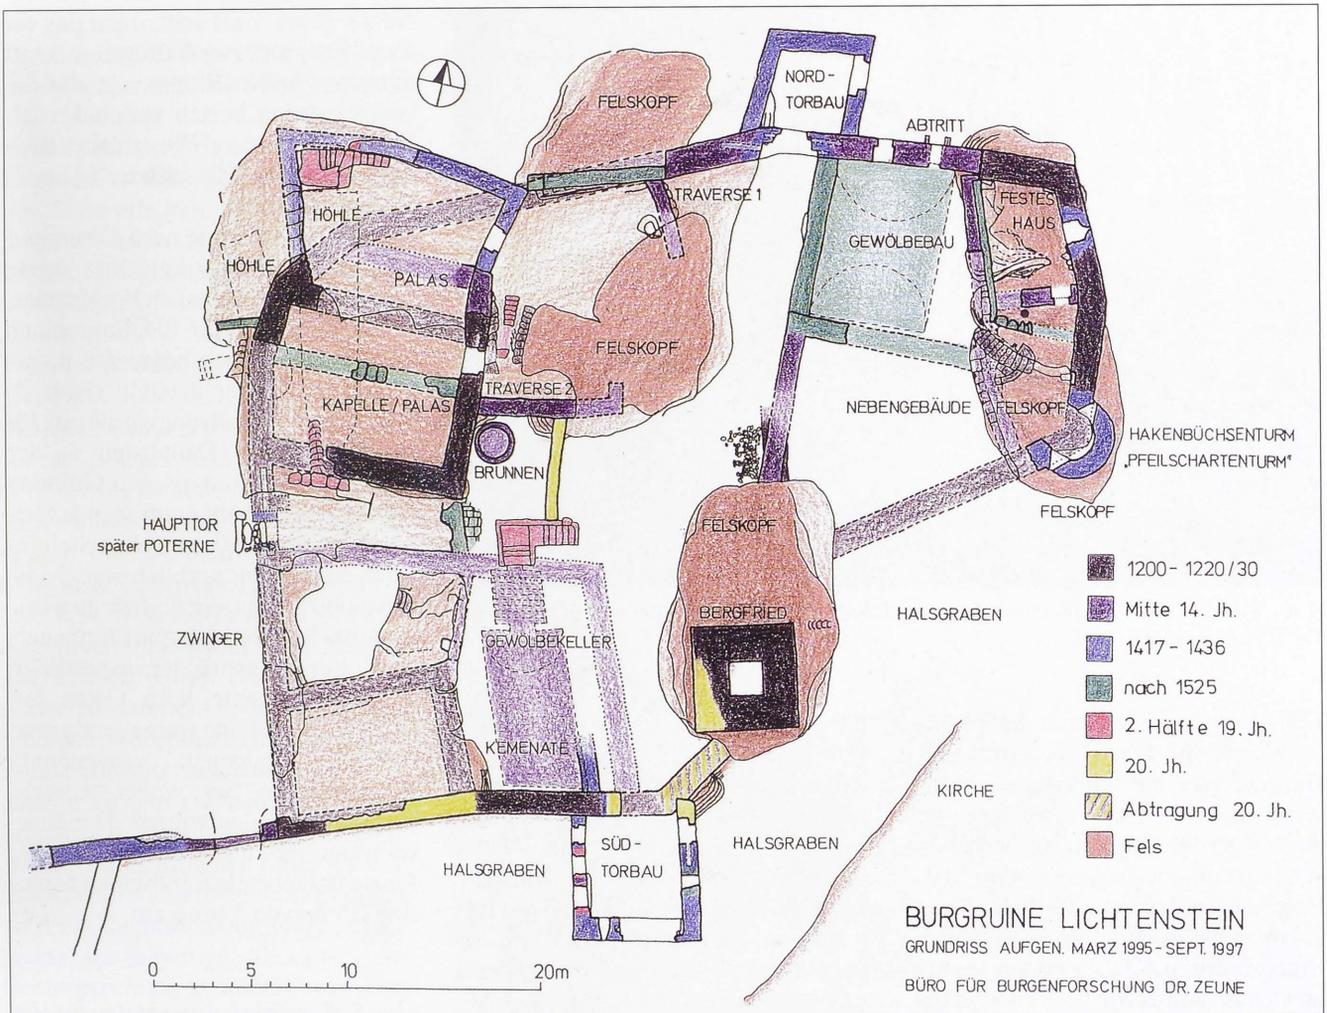
Abb. 3. Bauphasenplan der Nordburg (Zeichnung: Büro für Burgenforschung Dr. Zeune, 1997).

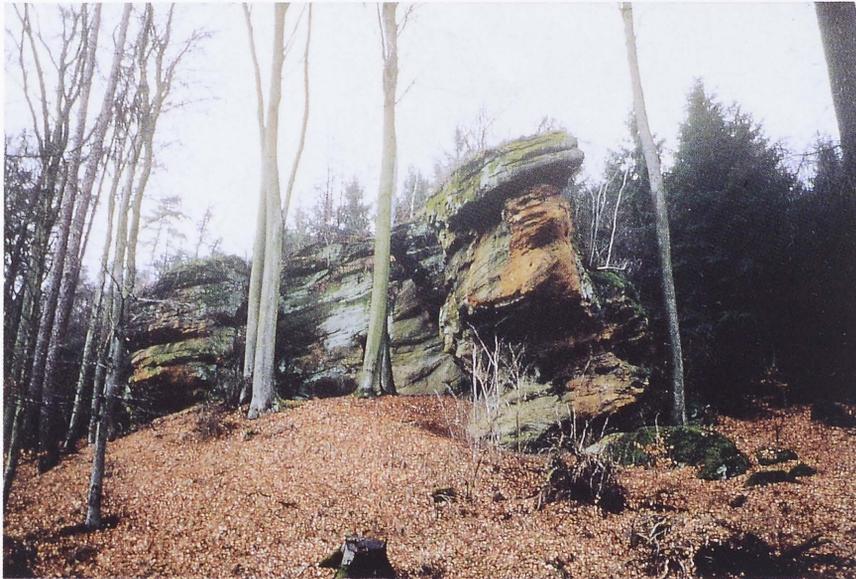
Abb. 4. Burgstall „Teufelsstein“ von Südosten (Foto: Büro für Burgenforschung Dr. Zeune, 1994).

Zu den spannenden Rätseln von Lichtenstein gehört eine 500 m südlich gelegene namenlose Vorgängerburg, die im Volksmund und in Sagen „Teufelsstein“ oder „Höllenfels“ genannt wird. Sie besteht aus einem grabenumwehrten hufeisenförmigen Fels in starker Hanglage, der archäologischen Funden zufolge im 11./12. Jahrhundert überbaut und um 1200 aufgelassen wurde (Abb. 4). Zahlreiche Spolien in den Mauern der Südburg bezeugen, dass man diese Burg im 14. Jahrhundert komplett abtrug, als erheblicher Bedarf an Baumaterial be-

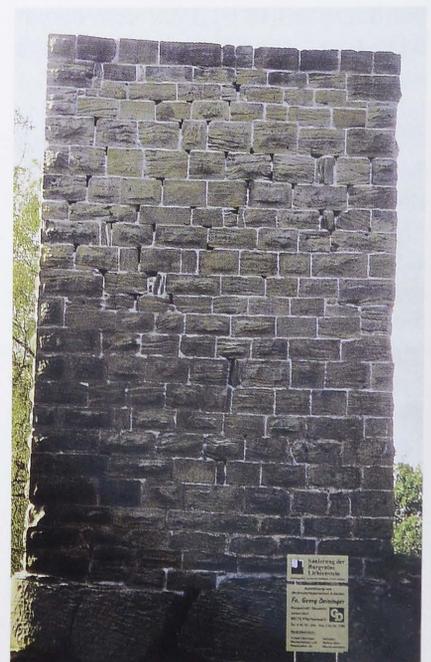
Abb. 5. Bergfried. Ansicht der sanierten Ostwand. Die Löcher in den Fugen wurden nach Kartierung der Einflugöffnungen bewusst für Mauersegler offengehalten (Foto: Büro für Burgenforschung Dr. Zeune, 1998).

Ein der Angriffsseite nach Osten und Süden zugewandter Felsklotz wurde Standort eines schlanken Bergfriedes, der weithin sichtbar die Burganlage überragte und noch heute den dominanten Baukörper darstellt (Abb. 2, Nr. 1). Seine Westfront wurde am 15. Dezember 1920 (Datumstein an der Mauerkrone) aus statischen Gründen erneuert, seine höher aufragende Ostwand erst um 1960 um sieben Steinlagen reduziert. Die verbliebenen Originalwände zeigen vorzüglich gearbeitetes Buckel- und Glattquadermauerwerk ohne Zangenlöcher, insbesondere zur Schauseite nach Osten hin (Abb. 5). Die Steine waren sehr genau versetzt, bildeten sogenannte „Knirschfugen“ aus, wobei sie sogar Verkröpfungen aufwiesen. Die Buckel waren weich und flach gearbeitet, der sie umgebende Randschlag zeigte eine Breite von 5 bis 6 cm.

Der Lichtensteiner Bergfried zählt mit nur ca. 5,1 m Seitenlänge zu den kleinsten Vertretern seiner Art. Bei einer Mauerstärke von ca. 1,7 m verblieb in seinem ungewölbten Inneren lediglich ein schachtartiger Raum von nur etwa 2,9 qm Grundfläche. Da der winzige Innenraum kaum Platz ließ für den Einbau einer Holztreppe, geschweige denn einer Wehrplattform, scheiden Wehrfunktionen für diesen Bergfried weitgehend aus.

Statische Schäden erforderten mehrere Sicherungsmaßnahmen am Bergfried: Im Winter 1920 wurde er mit Eisenklammern bzw. Eisenschlaufen bewehrt und seine Westwand erneuert; in den Jahren um 1960 reduzierte man seine wesentlich höher aufragende Ostwand.

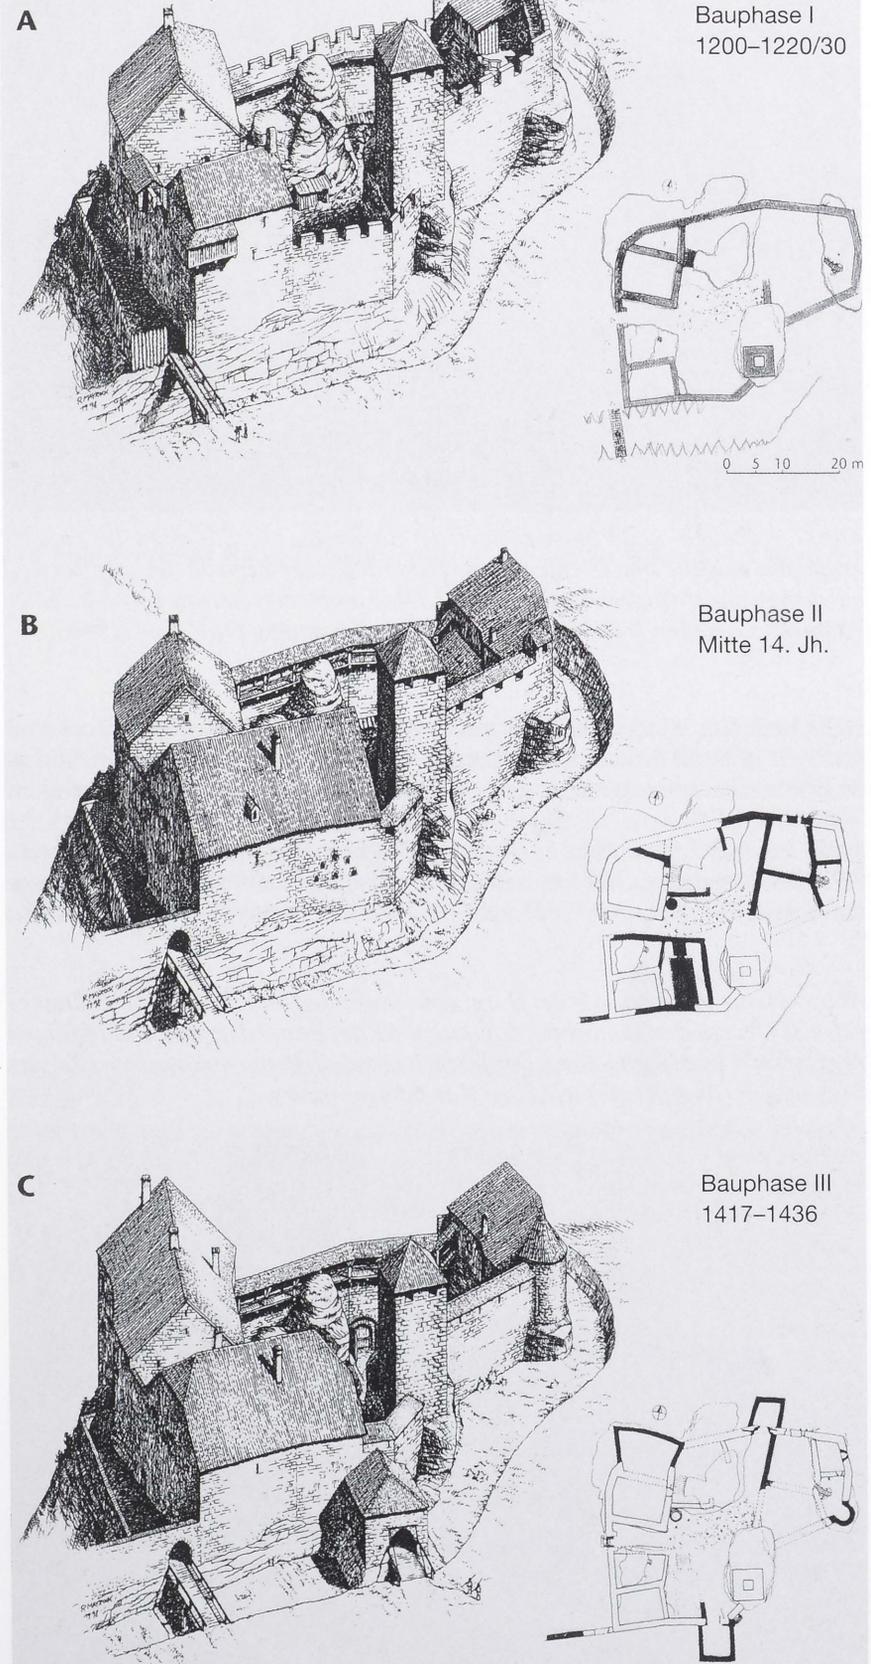
Burguine Lichtenstein (Unterfranken)
Rekonstruktionsvorschlag

Abb. 6. Rekonstruktionsversuche Bauphasen I–III mit relevanten Grundrissen (Zeichnung: Büro für Burgenforschung Dr. Zeune, 1997, Grafik: Roger Mayrock, Kempten).

Der östliche Fels, dessen Kontur die alte Ringmauer aufnahm, war innen teilweise mit Holz überbaut, wie ältere Pfostenlöcher zeigen (Abb. 6). Ein weiteres, allerdings niedrigeres und flacheres Felsplateau am Süd-

Gegen 1345 wandelte sich Lichtenstein in eine großflächige Ganerbenburg mit mindestens sechs Ganerbensitzen (Abb. 6 B). Damals ersetzte man die Vorburg durch die großräumige Südburg, die drei Kemenaten enthielt (s. u.). Nordburg und Südburg verband ein gemeinsamer Bering. Die neue Vorburg lag nun weiter südlich und lässt sich noch heute anhand der barocken Bebauung unschwer erkennen.

Mehrere Baurechnungen belegen eine Verbesserung der Wehrhaftigkeit zwischen 1417 und 1436 in direktem Zusammenhang mit den Hussiteneinfällen (Abb. 6 C). Da die Baurechnungen die ausgeführten Maßnahmen detailliert beschrieben, ließen sie sich hervorragend mit der Bauforschung bzw. dem Baubestand verknüpfen.

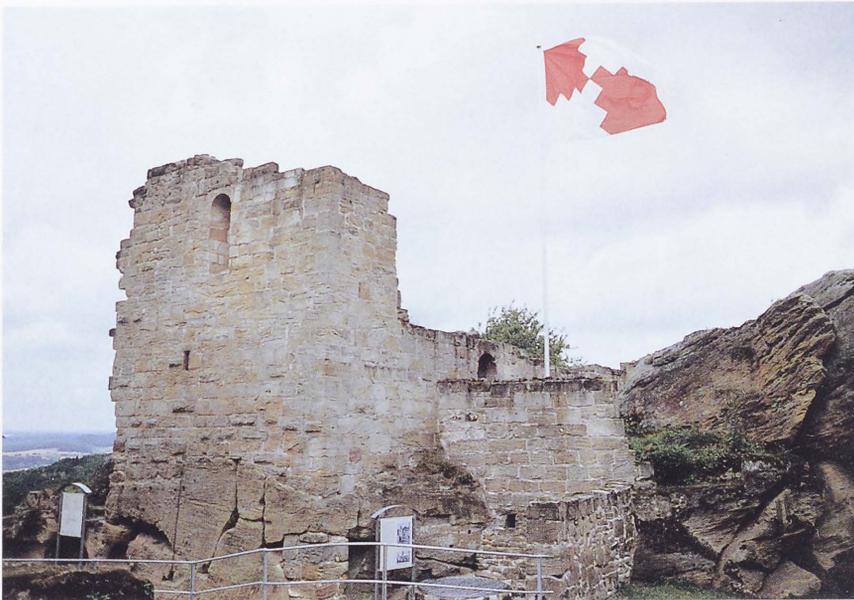
Abb. 7. Kapellen- und Palasbau nach der Sanierung von Südosten. Im Vordergrund die Kapelle mit Trichterfenster. Unterhalb der Kapelle der alte Torweg mit dem Brunnen (unterhalb der Fahne). Die Fahne zeigt das alte Lichtensteiner Wappen (s. „Sagen“) (Foto: Büro für Burgenforschung Dr. Zeune, 1998).

Der herrschaftliche Wohnbau, der sogenannte Palas, erhob sich am absolut sturmfreien Nordwesteck auf einem hohen Fels, in sonniger und lichter Position (Abb. 2, Nr. 6; Abb. 7). Dieser scheinbar ideale Lageplatz mutierte jedoch im Lauf der Zeit zu einer der beiden eklatanten statischen Schwachstellen der Burg, denn der rutschfreundige Rhätsandstein geriet gerade hier mehrfach in Bewegung.

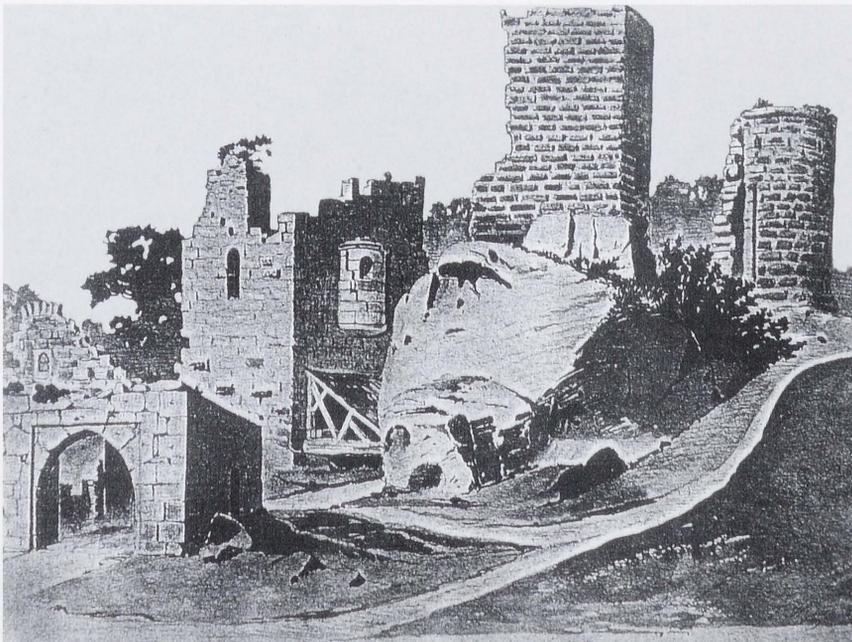
Abb. 8. Historische Ansicht der Burgruine von Süden im Jahr 1879 (Zeichnung: F. Heise). Vorne der Südtorbau, dahinter die Kapelle mit dem schon baufälligen Apsiserker (Riss!) und dem darunter liegenden Brunnenhäuschen. In der Bildmitte der Bergfried, rechts der Hakenbüchsenturm.

1879 baufällig wurde (Abb. 8) und noch vor 1900 auf die darunter liegende Brunnenkammer stürzte. Vom ersten Palasbau hat sich kaum etwas erhalten. Anzunehmen ist das übliche Arrangement mit Lagerraum und Küche im Erdgeschoss, der reprä-

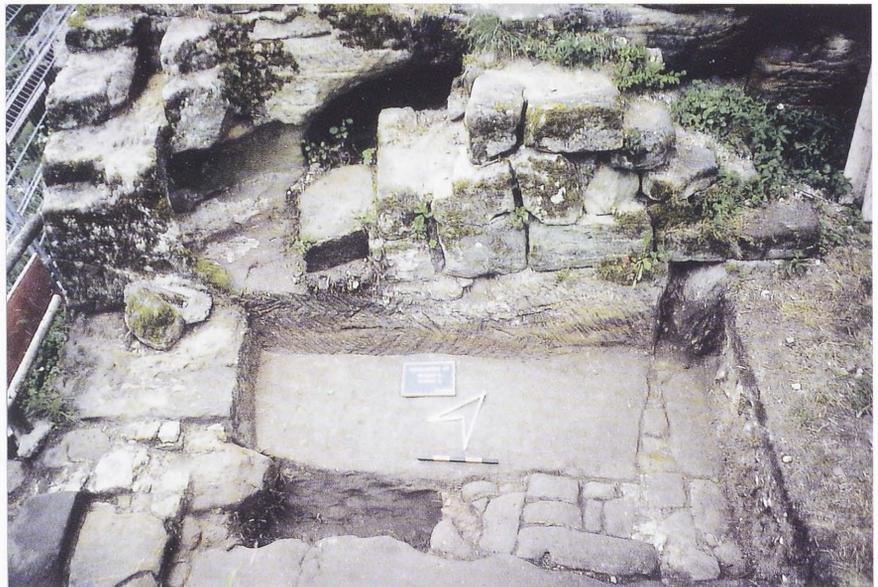
Abb. 9. Alter Torweg nach der archäologischen Freilegung. Oben links der in den Fels gehauene Riegelbalkenkanal (Foto: Büro für Burgenforschung Dr. Zeune, 1994).

Anders als heute erfolgte der Zugang in die Hauptburg ursprünglich durch ein kleines Burgtor in der Mitte der Westseite, das 1994 archäologisch entdeckt wurde (Abb. 2, Nr. 5; Abb. 9). Dieses unter Einbeziehung einer Felskluft weitgehend aus dem Sandstein gehauene Burgtor war so eng, dass nur kleinere Wagen und Karren in die Hauptburg hinein gelangen konnten – ein Manko, das man erst 1417 beseitigte, als man das Burgtor an die leichter zugängliche Südseite verlegte. Das Burgtor erreichte man von Süden her über die alte Vorburg sowie eine den breiten Halsgraben überquerende Holzbrücke.

Die extrem zerklüftete Oberfläche des Burghofes erforderte massive Egalisierungen durch Abtragungen und Anschüttungen. Vom Burgtor führte eine aus dem Fels gehauene Rampe in den tiefergelegenen Burghof hinab. Dieser erstreckte sich lediglich nördlich des Bergfrieds und war, da ihn an drei Seiten Felsklötze und Gebäude dicht umsäumten, winzig, eng und dunkel (Abb. 2, Nr. 7). Nach Osten hin begrenzte ihn ein Steinhaus, das sich gegen den östlichen Felskopf lehnte und vielleicht mit der 1303 erwähnten zweiten Kemenate identisch ist. Das zugehörige Hopfpflaster bestand lediglich aus grob verlegten Bruchsteinen, Sand und Lehm. Vom Burghof aus führte eine schmale, teilweise aufgemauerte und vermutlich ursprünglich auch gedeckte Rampe zum Palas empor. In ihrer Felswand öffnete sich eines der vielen ösenförmigen Löcher, auf die man auf Lichtenstein öfters trifft. Diese Ösenlöcher dienten dort, wo sich einst dunkle Korridore entlang zogen, zur Aufhängung von Talglämpchen, im freiliegendem Außenbereich dagegen zum Anbinden der Reit- und Saumtiere.

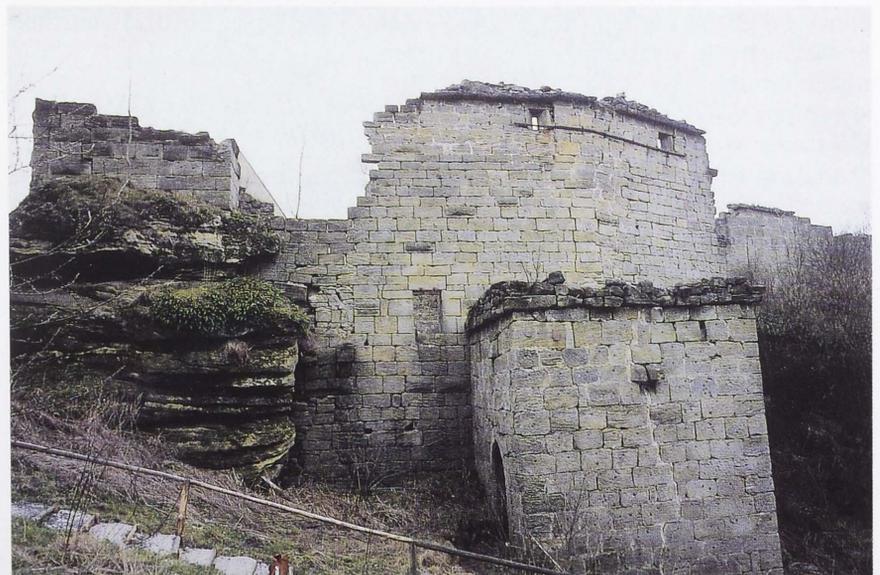
Abb. 10. Nordwand. Feldansicht (von Norden). Vorne der 1417 errichtete Torbau, dahinter die im 14. Jahrhundert wiedererrichtete Wand mit vermauertem Abtritt und Gitterfenster. Zustand vor der Sanierung (Foto: Büro für Burgenforschung Dr. Zeune, 1994).

voraus. Gemäß unserer archäologischen Befunde hatte man hier die Ringmauer des frühen 13. Jahrhunderts auf dem steilen, weichen Sandsteinfels so schlecht fundamementiert, dass sie umgehend in Schräglage geriet und einzustürzen drohte. Daher

trug man sie bis auf die Stufenfundamentierung ab und mauerte sie dann aus dem Abbruchmaterial neu lotrecht auf; zugleich versah man sie mit einem Abtrittker und einem Gitterfenster für das neue Innengebäude (Abb. 10; 11). Auch der Ostfels selbst

sich die erneuerte Nordmauer wieder zu neigen begonnen – schließlich hatte man in Bauphase II nur das Symptom beseitigt, nicht aber die Schadensursache. Um die 12 m hohe Wand zu retten, entschloss man sich zu einer dramatischen, aufwendigen, aber wirkungsvollen Notaktion: Man planierte Hunderte von Wagenladungen lehmverdichtetes Erdreich und Bauschutt bis in eine Höhe von 5 bis 8 m von außen gegen die Wand und stoppte dadurch tatsächlich deren Kippbewegung. Diese massive Aufschüttung hatte allerdings zur Folge, dass der hier vorhandene Abtritt statt in 8 m Höhe nun in nur 3 m Höhe hervorkragte und vermauert werden musste. Ein Drittel Sichtmauerwerk steckt folglich seit dem frühen 15. Jahrhundert im Boden.

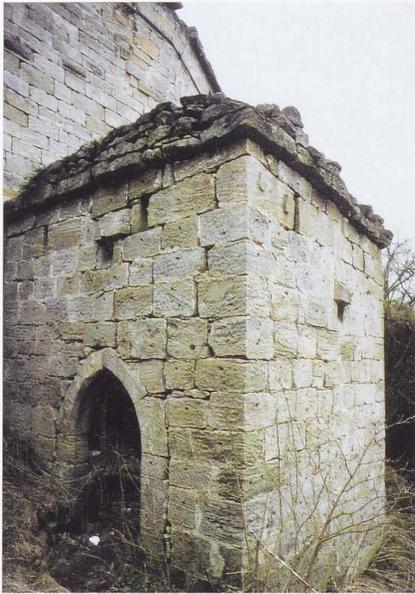
Abb. 11. Nordtorbau von Nordosten. Bemerkenswert an dem hussitenzeitlichen Bau sind die Schießnasen und die beiden Miniaturwappenfelder (oben rechts am Eck). Zustand vor der Sanierung (Büro für Burgenforschung Dr. Zeune, 1994).

Dank der großflächigen Anschüttung konnte man die Burg rückseitig durch ein neues Tor mit vorgelagertem Torbau erschließen (Abb. 2, Nr. 10). Dieser Torbau fiel bauidentisch mit dem Südtorbau aus, außer, dass sein Obergeschoss besser erhalten ist. Hier sind nasenartig vorkragende Schießscharten und zwei – heute blanke – Miniaturwappenfelder bemerkenswert (Abb. 11). Das durch die ältere Ringmauer gebrochene spitzbogige Innentor wurde durch zwei sich direkt hintereinander nach innen öffnende Holztore gesichert. Lichtenstein hatte nun ein Süd- und ein Nordtor, wobei letzteres dem alten Talweg näher lag. Auch am entgegengesetzten Ende der Nordseite, am Nordwesteck, kämpfte man mit erheblichen statischen Problemen (Abb. 2, Nr. 6). Hier war der Fels erneut ins Rutschen gekommen und hatte den nur wenige Jahrzehnte alten Palasgiebel ins Tal befördert. Da die Rechnung von 1417 auch Arbeiten an der *kempnaten do die Capelle innen ist* erwähnt⁸, entschloss man sich hier damals gleichfalls zu einer Radikallösung und trug den Fels großflächig terrassenförmig ab. Dadurch erweiterte man den Palasbau auf die heutige Größe.

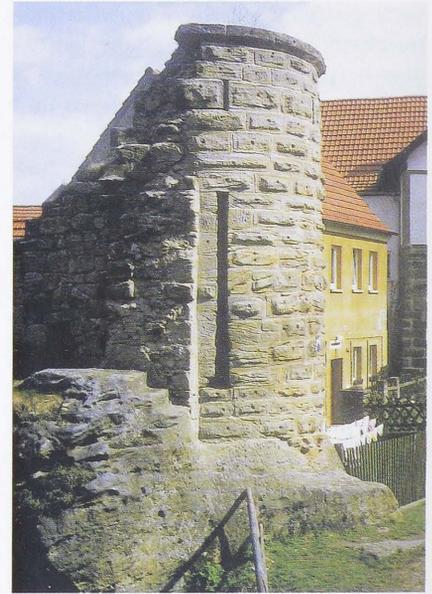
Abb. 13. „Hakenbüchsenturm“, früher fälschlicherweise als „Pfeilschartenturm“ deklariert. Der Schalenturm wurde erst im Jahr 1430 errichtet. (Büro für Burgenforschung Dr. Zeune, 1997).

derstehen vermochte. Die absolute Schwachstelle der Burg war das kaum bewehrte Südosteck, das sich ebenerdig dem nahe gelegenen Dorf zuwandte. Genau hier, *an der Rinckmawer am graben*⁹, errichtete Apel von Lichtenstein für viel Geld einen halbrunden, ungewölbten dreigeschossigen Schalenturm, den er mit zwei über 3 m hohen Schlitzscharten ausstattete, die zur Flankierung der anschließenden Ringmauerzüge dienten (Abb. 2, Nr. 12; Abb. 13). Aus diesen Scharten, die sich tatsächlich über zwei Stockwerke erstreckten, konnten zwei Artilleristen mit ihren Hakenbüchsen übereinander stehen und gleichzeitig feuern (Abb. 14). Dass hier Hakenbüchsen eingesetzt wurden, belegen die Prellholz-Löcher in den Schartenlaibungen. „Prellhölzer“ waren in die Scharte eingelegte, eingekeilte oder

eingemauerte Querhölzer, an denen die Hakenbüchse mit ihrem unten angebrachten Haken eingehängt werden konnte, um den gewaltigen Rückstoß abzuschwächen. Im Obergeschoss des Hakenbüchsenturmes öffneten sich vier kleine Schießfenster; ein hier sekundär eingelegtes Prellholz wurde zwischen 1459 und 1479 gefällt. Dies bestätigt die Datierung des Turmes in die Zeit um 1430. Ein verwittertes Miniaturwappen am Dachgesims gleicht in seiner Schildform jenen am geringfügig älteren nördlichen Torbau.

Die bisherige Fachliteratur hatte den Hakenbüchsenturm wegen seiner übermannshohen Scharten und seinem Buckelquader-Mauerwerk irrtümlich für „spätromanisch“ bzw. „frühgotisch“ gehalten. Die Buckelquader sind aber nicht nur viel kanti-

ger gearbeitet als jene des frühen 13. Jahrhunderts, sondern weisen zudem Zangenlöcher und einen viel breiteren Randschlag (bis zu 20 cm breit) auf, gehören also zur Neubelebung des Buckelquaders im 15. und 16. Jahrhundert. Eine klare Baufuge gleich nördlich des Turmes markiert jene Stelle, wo man die stauferzeitliche Ringmauer für den Einbau des Hakenbüchsenturmes durchbrach. Die Kosten der Baumaßnahme von 1430 beliefen sich auf 100 Gulden. 1432 flossen nochmals 100 Gulden, diesmal aber in den Ausbau der Südburg, als man deren Haupttor verlagerte und die Südfront durch ein Torvorwerk mit Zwingermauer und Graben befestigte (s. u.).

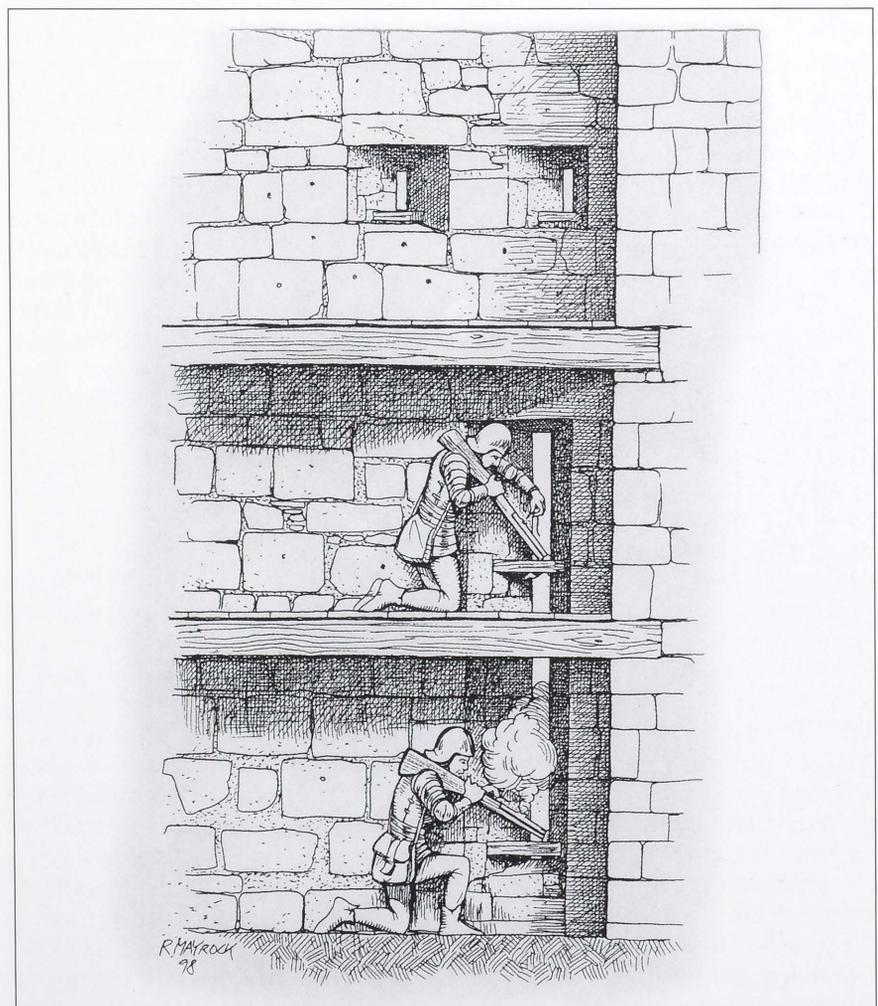
Abb. 14. Rekonstruktionsversuch des Turminnenen des „Hakenbüchsenturmes“ nach Befund. Durch die zweigeteilte Schießscharte konnten zwei Hakenbüchenschützen gleichzeitig herausfeuern (Büro für Burgenforschung Dr. Zeune, 1997; Grafik: Roger Mayrock, Kempten, in Abstimmung mit Verf.).

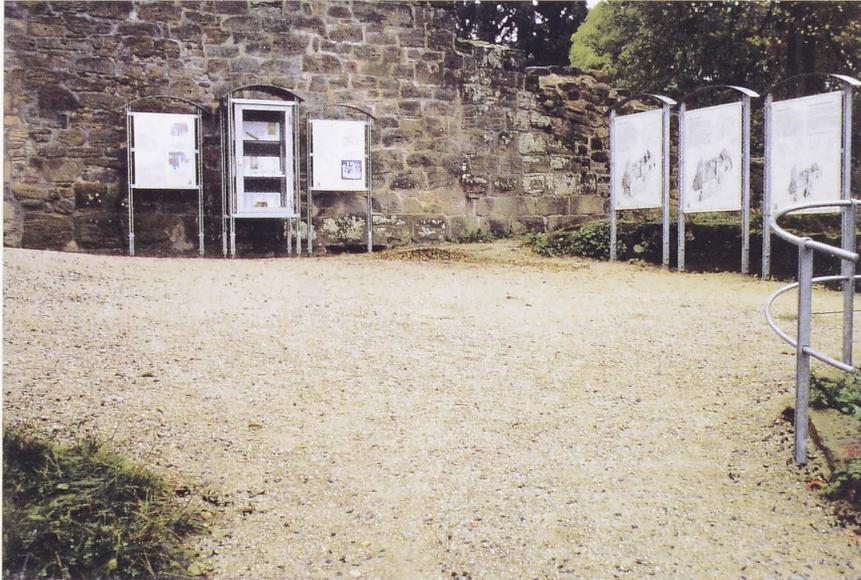
Abb. 15. Didaktische Erschließung der Burg. Blick in den oberen Hof mit Info-Tafeln (Rekonstruktionszeichnungen) und Fundvitrine (Büro für Burgenforschung Dr. Zeune, 1999).

einen Prospekt für ein kulturinteressiertes Publikum erschloss (Abb. 15). Letzteres wiederum trägt spürbar zum Schutz der Burgruinen vor jeder Art von Vandalismus bei. Darüber hinaus erschließt der „Burgenkundliche Lehrpfad“ auch eine herrliche, kaum berührte Landschaft.

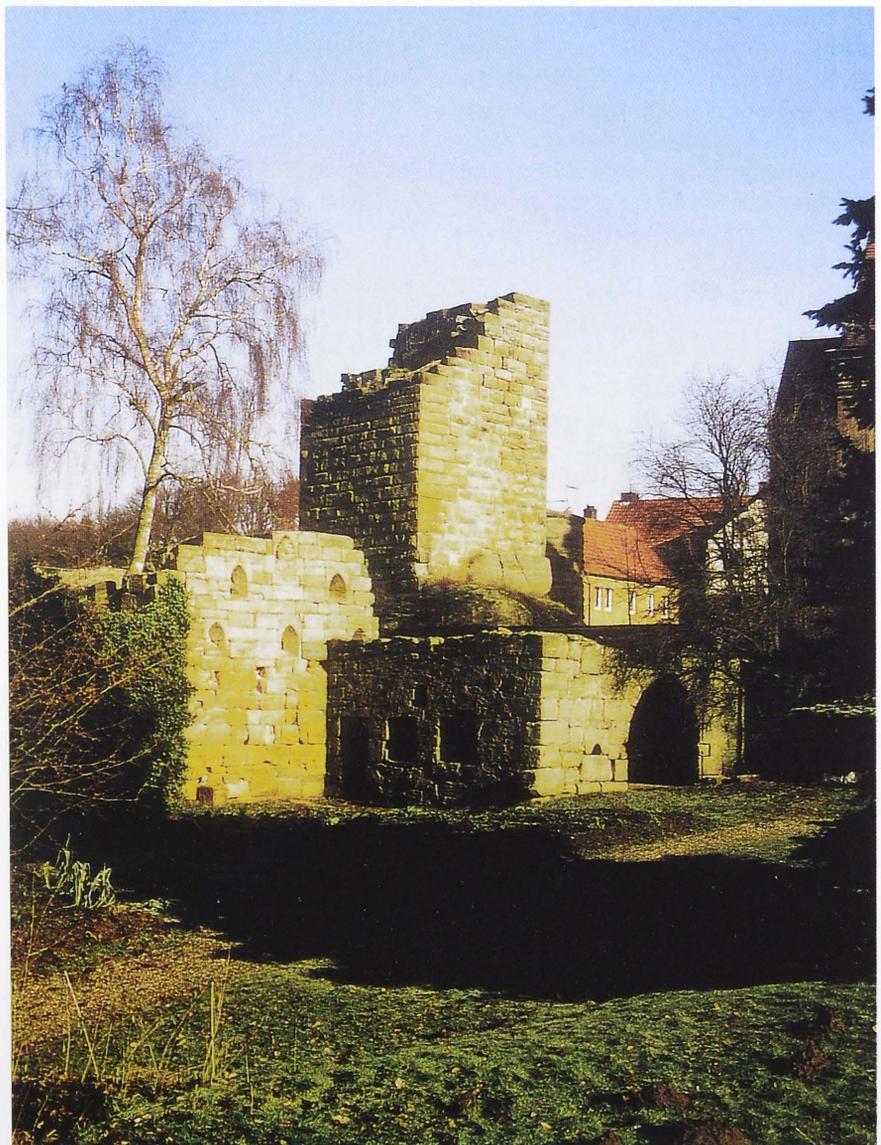
Abb. 16. Nordburg von Südwesten, vor der Sanierung. Im Vordergrund der südliche Torbau. links davon die ehemalige Kemenate mit ihrer Kleinfenstergruppe. Dahinter der Bergfried mit seiner erneuerten Rückwand (links). Rechts die Kirche (Büro für Burgenforschung Dr. Zeune, 1994).

(Abb. 2, Nr. 2; Abb. 16). Dies erforderte allerdings die Verschiebung der südlichen Kemenate – der *kempnaten bey demselben turne* – um einige Meter nach Westen (Abb. 2, Nr. 4)⁷. Dadurch musste die hölzerne Stube aufgegeben werden: Man vermauerte deren Kleinfenster und schloss die rückseitige Verdünnung. Parallel zum Bau des neuen Torbaues verfüllte man den Halsgraben zur Hälfte.

Der neue Torbau erhob sich zweigeschossig und ungewölbt. Seine Wehreinrichtungen zeugen vom Bemühen, die Kernburg effizienter verteidigen zu können. Zur Gefahrenseite, d. h. Richtung Südburg, versah man das massive Holztor mit einer Zugbrücke, die seitlich von einem im Gefahrenfall wegnehmbaren Geländer begleitet wurde. Zusätzlich sicherte ein halbovales, für den Gebrauch einer Hakenbüchse konzipiertes Schießloch die Brücke. In beiden Seitenwänden öffneten sich Schlupftüren in den Graben. Ins Obergeschoss, das zweifelsohne einst mehrere Schießscharten enthielt, gelangte man über eine Kragtreppe in einer Seitenwand. Aufregend war, was sich an der Nordkurtine abgespielt hatte. Dort hatte
