Der „Wasserturm“ am Zollernschloss in Balingen

Der sogenannte „Wasserturm“ am Zollernschloss in Balingen zielt seit gut einem Jahrhundert die Titelblätter zahlloser schwäbischer Heimatkalender und ist in einer Vielzahl von Bildbänden über den südwestdeutschen Raum zu finden. Sein malerisches Äußeres mit dem gemauerten Unterbau und dem darüber sitzenden Fachwerkstock mit seinem steilen Zelt-dach, verbunden mit der pittoresken Lage direkt über dem Wasser der an seinem Fuße laufenden Eyach, haben ihn zu einem Inbegriff romantischer mittelalterlicher Szenerie werden lassen. Seine Baugestalt und seine Baugeschichte hingegen haben in der Vergangenheit kaum eine eingehendere Würdigung genossen, und so waren bei einer jüngst durchgeführten bauhistorischen Untersuchung interessante Aufschlüsse zu erwarten.

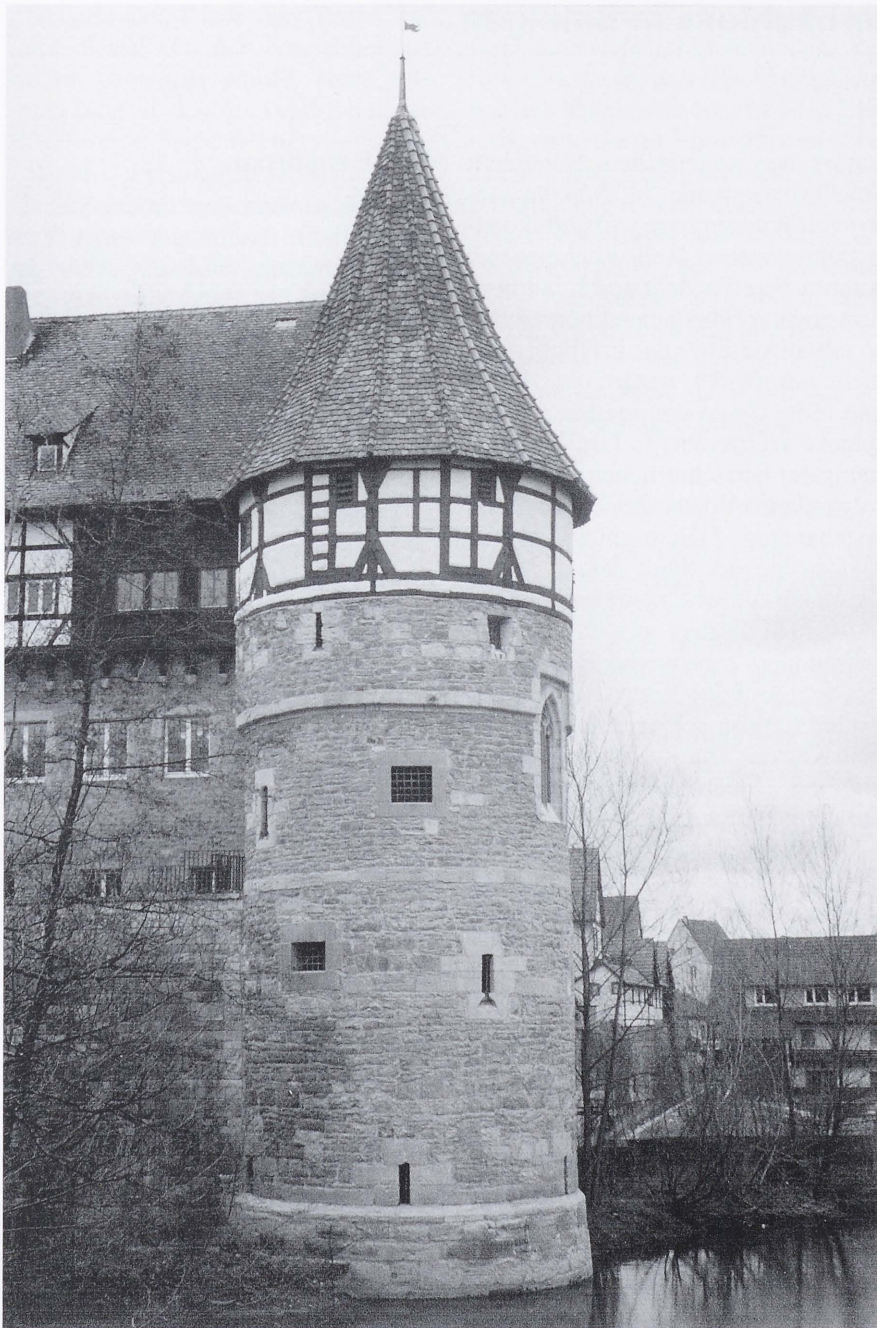
Abb. 2. Balingen, Zollernschloss. Nahansicht des Wasserturmes von Südosten. Gut zu erkennen sind das große Maßwerkfenster an der Südostecke des dritten Geschosses und die Auskrägung des vierten Geschosses. Darüber sitzen der in seiner Grundkonstruktion noch weitgehend erhaltene spätmittelalterliche Fachwerkaufbau sowie das dendrochronologisch auf 1482/83 datierte Dachwerk (Foto: Verf.).

Das auf das einstige Kapellengeschoss folgende vierte Turmgeschoss kragt mit seiner Außenflucht leicht über das Kapellengeschoss vor. Den Übergang vermittelt ein breites Kehlgewims aus Stubensandstein, das im Bereich der über die Geschossgrenze hinausgehenden Fensteröffnung des Kapellengeschosses in Art einer Rechteckblende nach oben zurückgenommen ist. Zwei der Gesimssteine besitzen rundlich vorspringende Ausbauchungen unbekannter Funktion. Das Außenmauerwerk des Geschosses besitzt nur noch eine Stärke von etwa 60 cm, so dass an der Innenseite ursprünglich ein breiter Absatz umlief, der an der Nordwestseite noch streckenweise erhalten geblieben ist. Dieser Absatz dürfte einst in Form eines Laufganges die im Außenmauerwerk angelegten Schießcharten erschlossen haben. Und zwar sind hier fünf Schlüssellochscharten in das Mauerwerk eingestreut, die jenen der unteren Turmgeschosse entsprechen und im originalen Mauerverband sitzen. Ebenfalls zum Ursprungsbestand dürfte eine flach gedeckte Türnische an der Nordwestseite gehören, von der aus ein – heute vollständig erneuerter – Holzsteg hinüber zum Wohngebäude des Zollernschlosses führt. Die hier befindliche Türöffnung zeigt ein rechteckiges Sandsteingewände, dessen Sturz nachträglich in Schilfsandstein erneuert wurde und das einen außen umlaufenden Falz mit spitzen

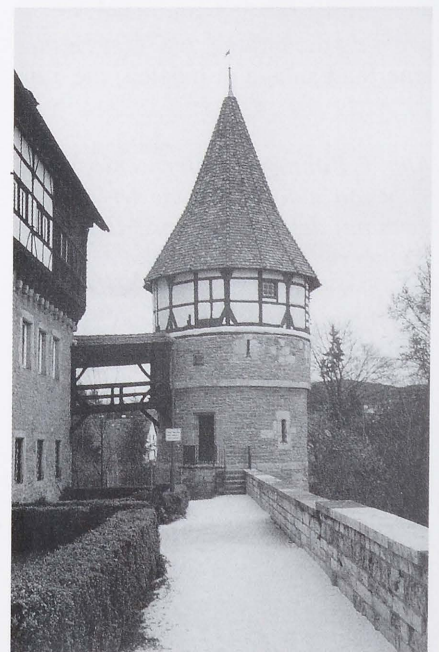
Abb. 3. Balingen, Zollernschloss. Blick entlang des Stadtmauerzwinners auf die Westseite des Wasserturmes mit dem etwas erhöhten Eingang zum dritten Geschoss mit dem mutmaßlichen Kapellenraum. Seitlich darüber der (modern erneuerte) Steg zum Hauptbau des Zollernschlosses und zuoberst der spätmittelalterliche Holzaufbau (Foto: Verf.).

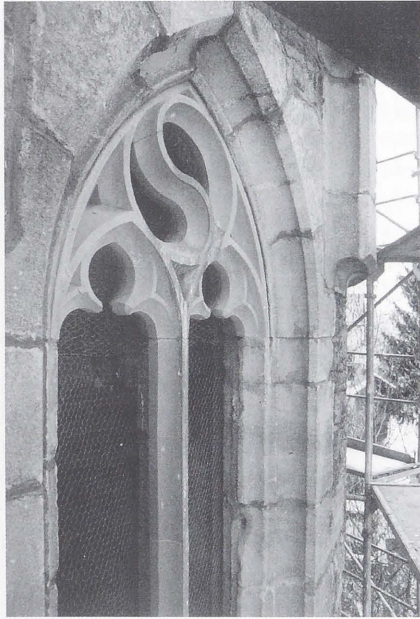
Abb. 9. Balingen, Zollernschloss. Maßwerkfenster an der Südostseite des dritten Geschosses (Foto: Verf.).

bogige Fensteröffnung mit Maßwerkfüllung. Das reich profilierte Gewände besteht aus Stubensandstein und weist eine steil nach außen fallende Sohlbank sowie innenliegende Falze für einstige Fensterverglasungen auf. Die einfache Maßwerkfüllung wurde hingegen modern ersetzt. An der Innenseite liegt eine wie das Fenster nach oben über die Geschosshöhe hinausführende Nische, die sich nach außen hin mit zwei Rundungen in der Art der von den unteren Turmgeschossen her bekannten Schießschartennischen verengt. Ansonsten treffen wir im Norden bzw. Nordosten und im Süden bzw. Südwesten auf jeweils zwei Schießschartennischen bzw. deren Reste. Hier handelt es sich um Nischen für Schlüssellochscharten, wie wir sie im darunter liegenden Turmgeschoss kennen gelernt haben und die wiederum durch ihre sorgfältige Ausführung im Bereich von Schartenöffnung, Laibungsverkleidung und Einwölbung bestechen. Allerdings wurden die Schießscharten bei den späteren Gefängniseinbauten teilweise erheblich gestört.

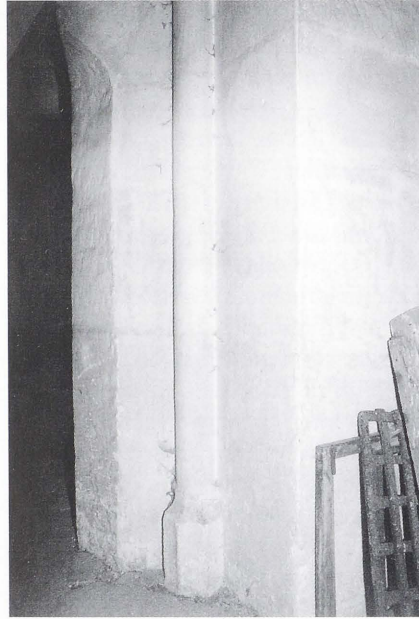
Abb. 10. Balingen, Zollernschloss. Wandsäule mit Sockel der einstigen Kapelleneinwölbung im dritten Geschoss (Foto: Verf.).

nung direkt gegenüber lagen. In der Ecke unmittelbar nördlich neben der Eingangsnische hat sich zudem ein schlanker Wandpfeiler einer einstigen Einwölbung erhalten. Der Pfeiler selber hat einen runden Querschnitt und einen kantigen Sockel. Nach oben hin geht er bündig in zwei auseinanderstrebende, schlanke gekehlte Rippen über. Ein zweiter Pfeiler unmittelbar südlich der Eingangsnische kann nur noch über Abspitzungsspuren an der Mauerschale nachgewiesen werden, da er dem späteren Einbruch eines Zugangs zur benachbarten Feuerungskammer zum Opfer gefallen ist. Zu eventuellen weiteren Gewölbe- oder Pfeilerresten in den anderen Ecken des Innenraumes lassen sich aufgrund fehlender Zugänglichkeit keine Aussagen treffen. Der Rippengeometrie zufolge kann jedoch von dem einstigen Vorhandensein eines in das nächstfolgende Geschoss hinaufreichenden sechsteiligen Netz- bzw. Sternengewölbes ausgegangen werden. Zusammen mit dem großen Fenster an der Südostseite war hier somit ein aufwendig geformter und ausgestatteter Raum vorhanden. Auch wenn weiterführende bauliche Hinweise auf seine einstige Nutzung fehlen, so legen doch die Bauformen eine zumindest ursprünglich vorgesehene Nutzung als Kapellenraum nahe, so dass man den Innenraum des dritten Turmgeschosses sicherlich zurecht als mutmaßlichen Kapellenraum bezeichnen darf.
