Die salierzeitliche Burg „Hundheim“. Ein Relikt der hochmittelalterlichen Siedlungsgeschichte im Odenwald und am unteren Neckar

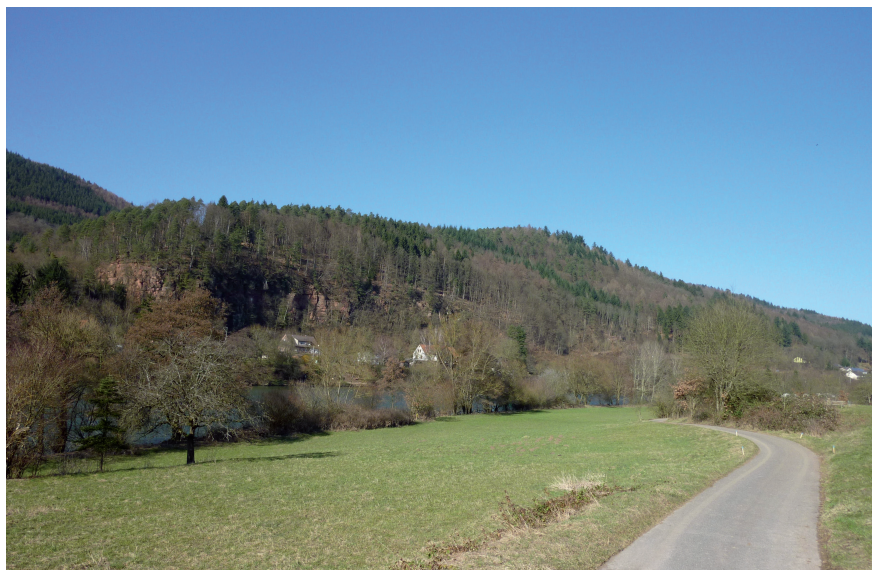
Abb. 1. Der „Schlossbuckel“ erhebt sich etwa 170 m über dem Neckar. Auf seiner Kuppe befindet sich die Burgstelle „Hundheim“. Auf der gegenüberliegenden Flussseite sind die Häuser des ehemaligen Mühlweilers Lanzenbach zu erkennen.

Der sogenannte Burgstall „Hundheim“¹ befindet sich im unteren Neckartal, zwischen Heidelberg und Eberbach, oberhalb des Ortes Neckarhausen (Stadt Neckarsteinach, Hessen) (Abb. 1).

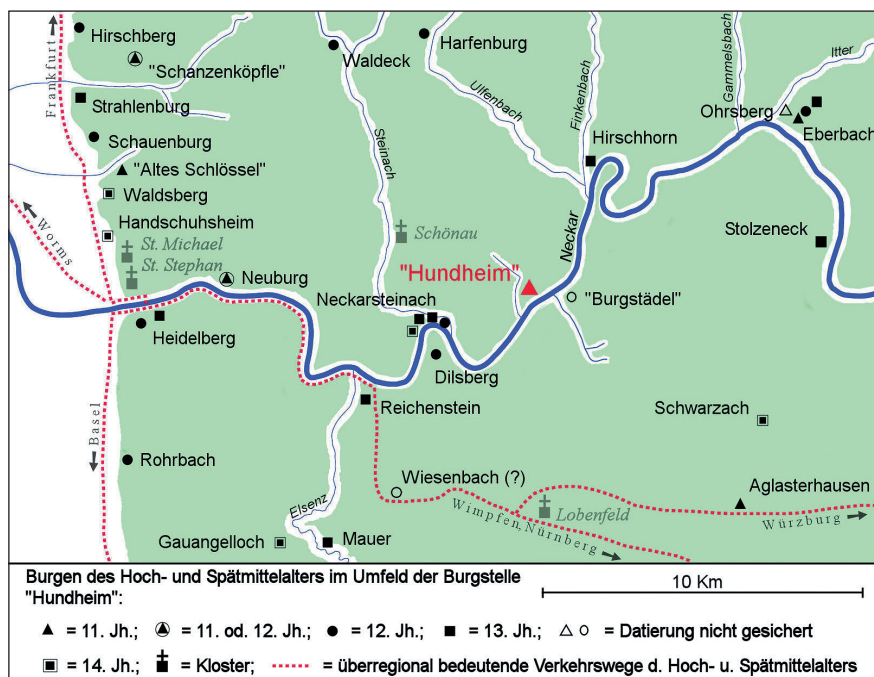
Abb. 2. Karte mit den spät- und hochmittelalterlichen Burganlagen im Umfeld von Burg „Hundheim“.

Das untere Neckartal weist bekanntlich eine große Burgendichte auf. Zahlreiche Burgen und Burgruinen sind frei zugänglich oder touristisch erschlossen (Abb. 2).

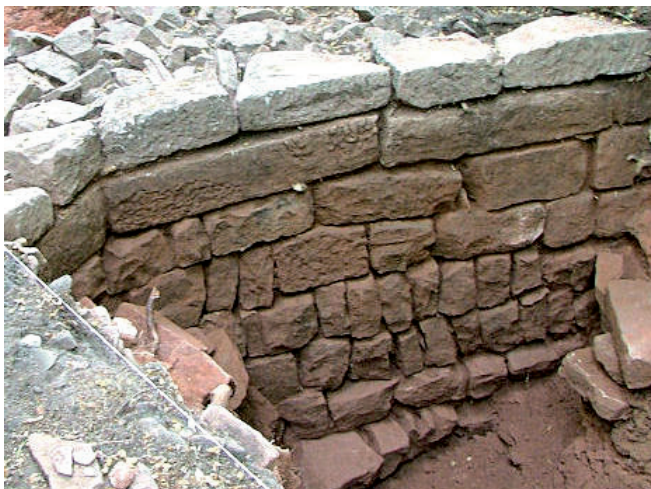
Abb. 5. Innenseite des Ringmauerfundamentes.

Das freigelegte zweischalige Mauerwerk, dessen Dicke 1,70 m beträgt, weist an der untersuchten Stelle einen Eckwinkel von etwa 140° auf (Abb. 5). Die Außenschalen sind aus kleinformatigen Hausteinen gefügt. Während im Außenbereich lediglich

das Fundamentmauerwerk erhalten war, konnten an der Innenschale das Fundament und die erste bzw. zweite Schicht des Sichtmauerwerkes dokumentiert werden. Interessant ist der Aufbau desselben. Für das Fundament genügten grob zugehauene Steine, die zur Mauerecke hin größtenteils hochkant gestellt und lagerrecht versetzt sind. Eine aus langformatigen Steinen aufgemauerte Steinlage markiert deutlich den Übergang vom Fundament zum Sichtmauerwerk, von dem sich lediglich eine Lage erhalten hat. Die Oberfläche dieser Hausteine (Stirn) ist abgespitzt. Das Füllmauerwerk besteht größtenteils aus lagerrecht oder vereinzelt schräg-hochkant gesetzten Bruchsteinen.

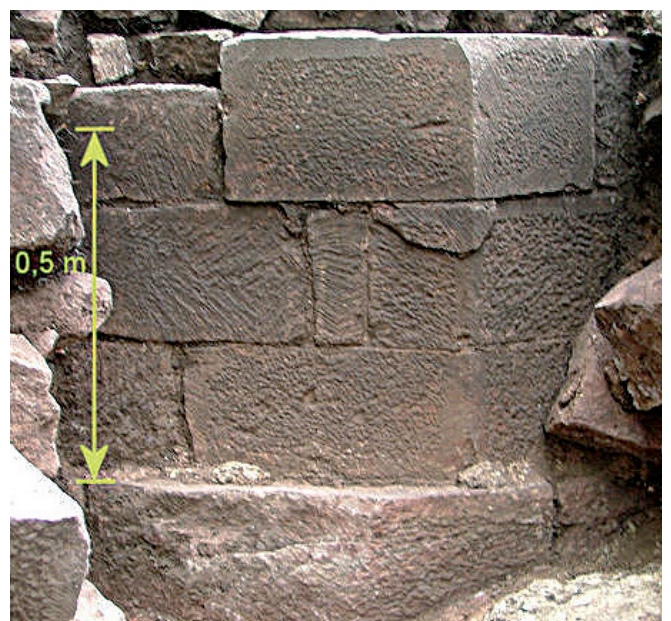
Abb. 6. (rechts) Die in drei Lagen erhaltene Maueraußenschale des Wohnturmes (Südwestecke). Darunter die abgebrochene Ecke des Sockels.

Unter der mächtigen Abbruchschicht trat hier das 1,40 m starke Zweischalenmauerwerk eines oktogonalen Wohnturms zu Tage (Abb. 6). War im Schnitt 3 das aufgehende Mauerwerk fast völlig abgebrochen und beseitigt,

so konnten im Schnitt 2 noch drei erhaltene Lagen der Maueraußenschale dokumentiert werden. Das Mauerwerk weist Spuren der heftigen einstigen Abbrucharbeiten und ansatzweise Schäden auf, die durch die Wurzeln des rezenten Baumbestandes verursacht wurden. Die Außenschale ist aus Hausteinen („Handquadern“) gefügt, deren sorgfältige Glättung der Oberflächen durch das Abspitzen, das Abflächen und z. T. durch das Anbringen

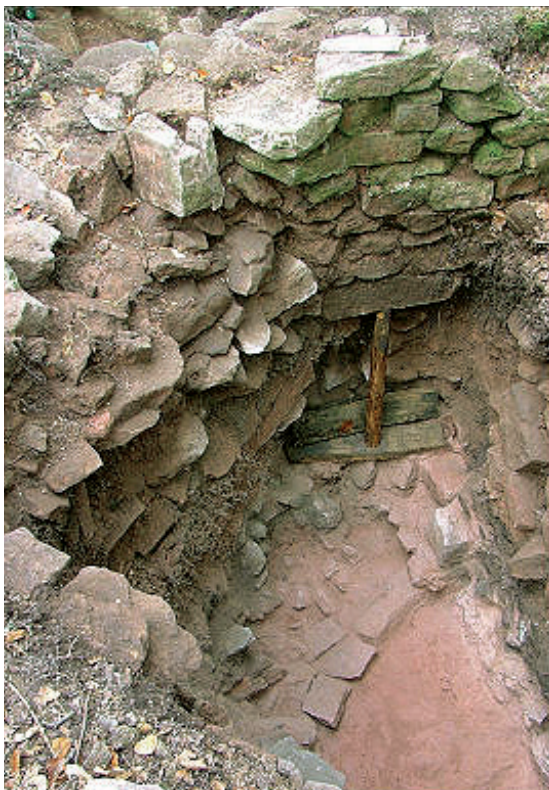
Abb. 7. Die Reste der Mauerinnenschale und das freiliegende Füllmauerwerk. Im unteren Drittel der Mauer ist auch das Füllmauerwerk ausgebrochen. Die sekundäre Sandverfüllung der Ausbrüche ist nicht vollständig ausgenommen.

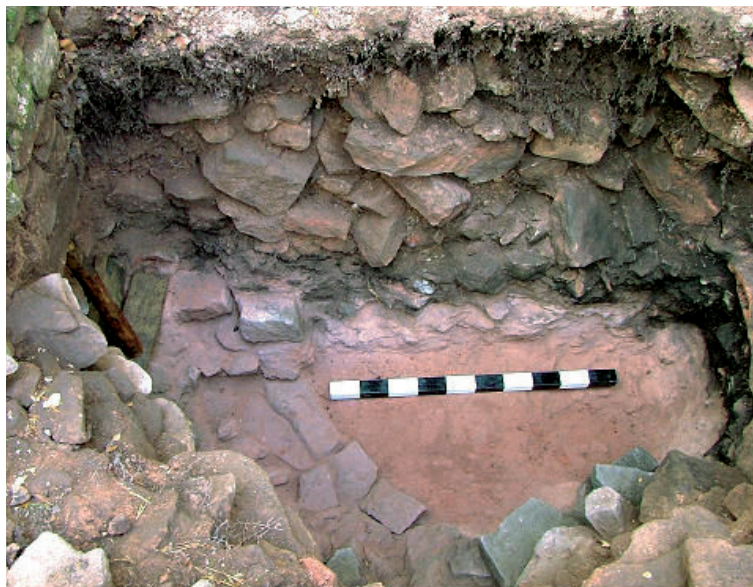
Abb. 8. Der Laufhorizont des Turmuntergeschosses hat sich z. T. unter der Abbruchschicht erhalten.

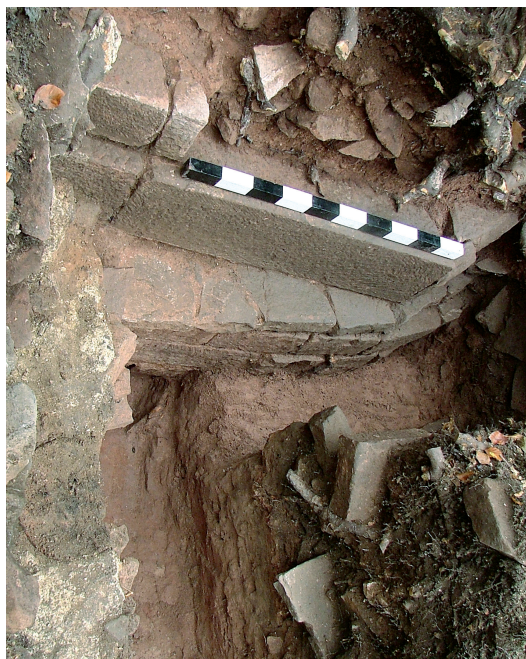
Abb. 9. Das freigelegte Fundament des Wohnturms mit Turmsockel und zwei in situ befindlichen Steinen des abgebrochenen Mauerwerks (Schnitt 3).

des Oktogonhüllkreises etwa 11,80 m, der Innendurchmesser maximal 8,50 m. Die (Innen-)Grundfläche dürfte somit etwa 50 m² betragen haben. Auch in Bezug auf Bauablauf und Bautechnik konnten interessante Beobachtungen gemacht werden. Der Wohnturm hat einen, bis zu 10 cm vorspringenden, in seinem Grundriss ebenfalls oktogonalen Sockel, der im untersuchten Bereich aus einer Steinlage von 0,35 m Höhe besteht, die auf der Sichtseite sehr sauber abgeflacht ist. Der unbeschädigte in situ befindliche Sockelstein im Schnitt 3 vermittelt einen monumentalen Eindruck und suggeriert die Verwendung eines „echten“ Quaders (Abb. 9). Tatsächlich ist lediglich das sichtbare Feld des Steines vollständig und die Stoß- und Lagerflächen sind teilweise abgerichtet. Der nicht sichtbare unbearbeitete Teil ist in den Mauerkerne eingebunden. Der Sockel ruht auf einem sorgfältig lagerrecht gefügten, auf dem anstehenden Buntsandstein gegründeten Fundament.

Der Grundriss der Baugrube und somit des Turmfundaments entspricht deshalb ungefähr dem eines Kreises. Der Aufbau des Wohnturmfundamentes gleicht dem der Ringmauer in auffälliger Weise: Auf das auf dem Fels gegründete Fundamentmauerwerk ist eine Zwischenschicht aus horizontalen, durchlaufenden, plattenartigen Hausteinen gesetzt, die mehrere Steine der darunter befindlichen Lage überdecken³¹. Darüber lagern der Sockelbereich und das aufgehende Zweischalenmauerwerk. Aus der Abbruchschicht des Turms konnten weitere (Werk-)Steine geborgen werden, die einst im Eckverband des Wohnturms vermauert waren und die sorgfältige feine Punktspitzung ihrer beiden im 135°-Gradwinkel zueinander liegenden Stirnseiten aufweisen (Abb. 11). Das Fragment eines Werksteines, dessen zwei mit Rand-

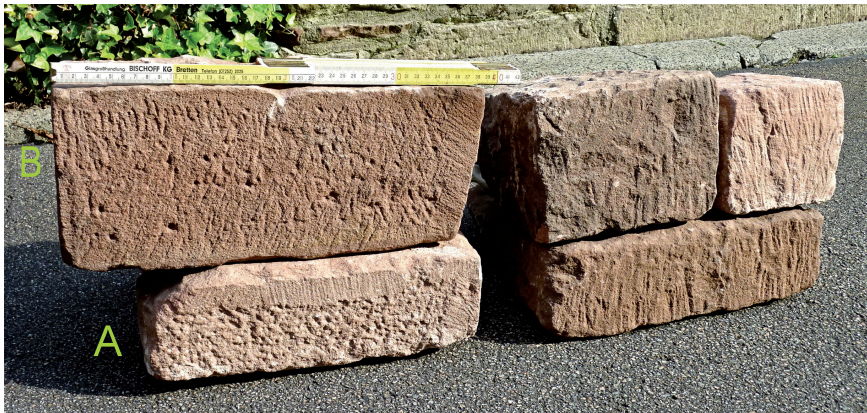
Abb. 10. Fragmente zweier Gewändesteine (a, b) und Hausteine aus Schnitt 1 und 3.

schlag versehenen und abgespitzten Stirnseiten auf einen Winkel von exakt 90° zugerichtet sind, war als Teil des Gewändes einer Tür- oder Fensteröffnung vermauert gewesen (Abb. 10/A). Vereinzelt wurden Steine mit grob abgespitzten, gerillten Oberflächen gefunden, die einen recht archaischen Eindruck vermitteln und über deren einstige Funktion sich nur noch spekulieren lässt. An wenigen Exemplaren ist die Bearbeitung der Stirn mittels eines Randschlages und gleichzeitig ausschließlich die Anwendung einer Fläche zu beobachten.

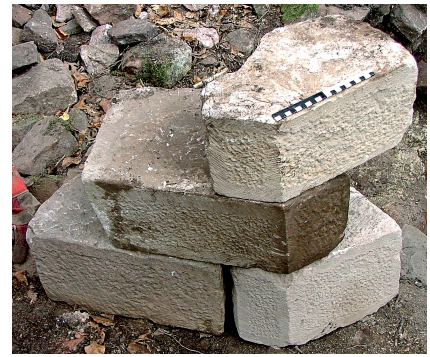
Abb. 11. Die Werksteine waren ursprünglich im Eckverband des Wohnturms vermauert. Sie stammen aus den Abbruchschichten.

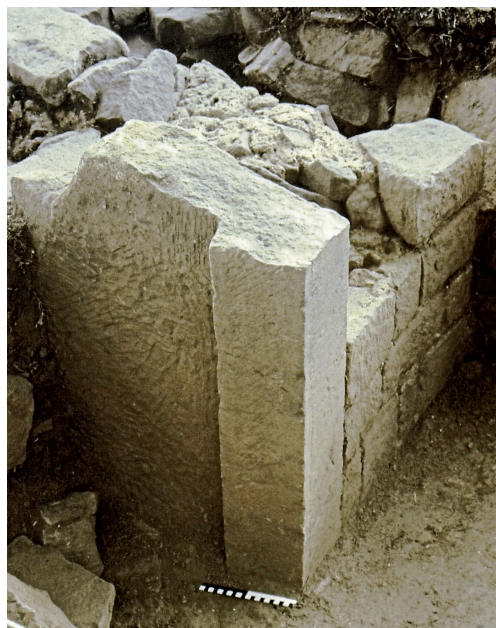
Abb. 12. Blick von der Hofseite auf das rechte, freigelegte Türgewände des Wohn-/Saalbaues. Rechts davon schließt sich der Rest der Außenfassade an, die hier einen Knick von ca. 13° aufweist.

Die dem Hof zugewandte Fassadenmauer des Komplexes verläuft nicht geradlinig in einer Flucht, sondern knickt etwa in der Mitte seiner Länge gegen den Turm um etwa 13° ab (Abb. 12). Diese Fassade passte sich dadurch wohl etwa parallel dem Verlauf seiner an dieser Stelle beseitigten Ring- oder Außenmauer an. Im Inneren war der Gebäudekomplex durch eine 0,8 m breite Trennmauer in zwei Bereiche geteilt. Anhand der sowohl im Gelände sichtbaren als auch den ergrabenen Mauerresten lässt sich eine Mindest(außen)länge des Gebäudekomplexes von 10 m sicher annehmen; die Breite hat 6 bis 7 m betragen. Das Schalenmauerwerk wurde mit tendenziell kleineren Hausteinen als am Wohnturm und an der Ringmauer sorgfältig lagerrecht gefügt. Zudem unterscheidet sich das Füllmauerwerk von den anderen Mauerbefunden insofern, als es wesentlich mehr Kalkmörtel und Steinabschläge (Abfallprodukte der Steinmetze und Maurer) enthält und die Bruchsteine nicht so kompakt aneinander gelegt sind.

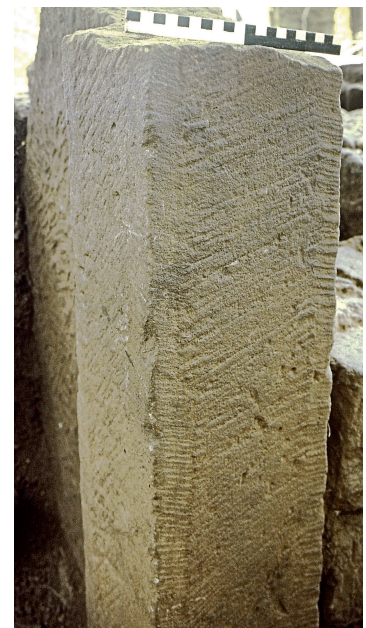
Abb. 13. Detailaufnahme des Türgewändes.

In der hofseitigen, etwa 0,8 m breiten Gebäudemauer konnte ein Türgewände freigelegt werden, das den Zugang vom Burghof in das Erdgeschoss des Baues markiert (Abb. 13). Seine Stirn- und Laibungsflächen sind äußerst fein bearbeitet, die Ecken weniger sorgfältig mit Randschlägen versehen, und das Feld mit der Fläche ist sehr feinglättet. Der Steinmetz achtete bei der Herstellung darauf, die Hiebe in einem möglichst kleinen Abstand parallel aufeinander folgen zu lassen. Die zuvorige grobe Abspitzung ist an den Stellen, wo der Steinmetz zuviel Material abgemeißelt hatte, stellenweise noch zu erkennen. Der Glättungsgrad des Gewändes unterscheidet sich in seiner Sorgfalt deutlich von den am Wohnturm beobachteten Oberflächen. Der in seiner Breite durch die Sondage nicht vollständig erfasste Türdurchgang dürfte eine lichte Weite von etwa 0,80 m bis max. 1,20 m gehabt haben.

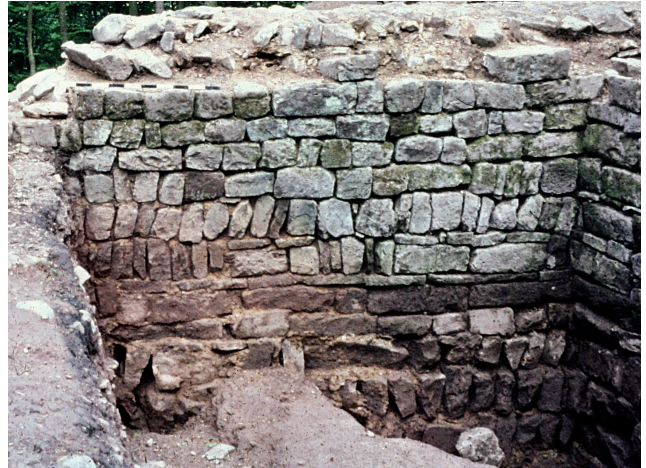
Abb. 15. Fundamentmauerwerk des Wohnturms bei Karlsbad-Langensteinbach (Regierungspräsidium Karlsruhe, Referat 26 – Denkmalpflege, Archäologie des Mittelalters).

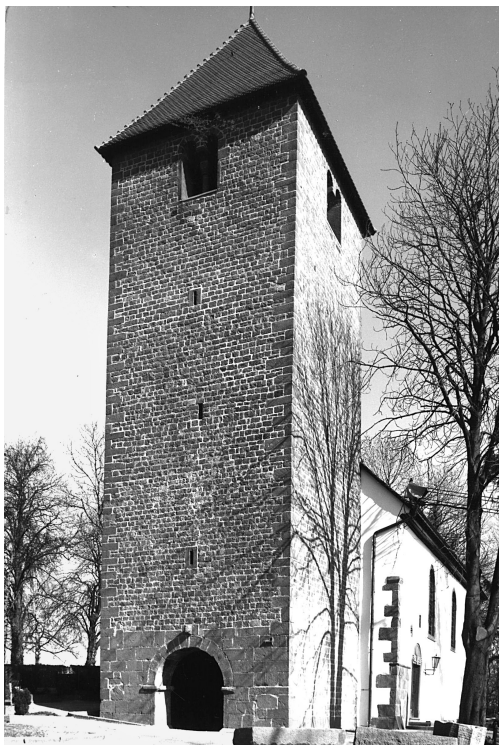
Abb. 16. Westturm der salischen Kirche in Wollmesheim (um 1100). (Ev. Kirche der Pfalz, Bauabteilung, Foto: Hans Freytag).

Im regionalen Umkreis ist als Beispiel die Basilika des ehemaligen Benediktinerklosters Limburg a. d. Haardt mit einer Mauerdicke von 0,9 m bzw. 1,25 m zu erwähnen. Auch an dem in statischer Hinsicht schwieriger gegründeten Dom zu Speyer entschied man sich in der ersten Bauphase (Speyer I) für ein lediglich 1,80 m dickes Mauerwerk an den Querhausarmen⁴⁶. Die Mauerdicke bei dem um 1100 erbauten Turm an der Kirche zu Wollmesheim beträgt ca. 0,90 m, die Höhe misst etwa 16 m⁴⁷.

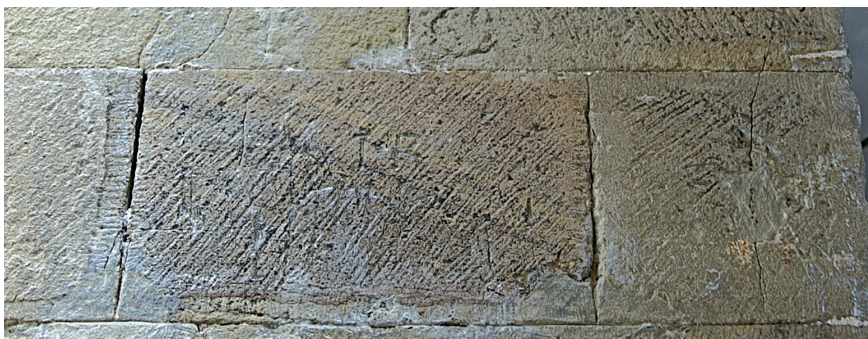
Abb. 17. Ehemalige Stiftskirche in Sinsheim (um 1100). Mauerwerk an den Pfeilern der Langhausarkaden.

Ein hinsichtlich der Oberflächenbearbeitung dem Burgstall „Hundheim“ räumlich näher gelegenes Vergleichsbeispiel ist die romanische Basilika des Stifts Sinsheim im Kraichgau. Diese, Ende des 10. bis Anfang des 11. Jahrhunderts errichtete Basilika wurde um das Jahr 1100 in ihrem westlichen Bereich erheblich erweitert. Aufgrund der günstigen Quellenlage kann der Beginn dieser Um- und Neubaumaßnahmen ab 1098 datiert werden. In der „Sinsheimer Chronik“ wird ausdrücklich erwähnt, dass die Maßnahmen zu Anfang des Abbatats von Adelger (1098 bis 1133) erfolgten. Am erhaltenen Baubestand

lässt sich die spätottonische von der salischen Bauphase eindeutig unterscheiden⁶⁵. Die in dieser Neubauphase in Pfeilern und Langhausbogen versetzten Werksteine sind mit einem Randschlag versehen, und das Feld ist sorgfältig in feinen Hieben mit der Fläche geglättet (Abb. 17). Die Hiebe setzten die Steinmetze möglichst nah aneinander und bemühten sich, diese in möglichst gleicher Richtung zu führen. An einigen Stellen kann man erkennen, dass dem ersten Überflachen ein weiterer Arbeitsgang folgte, wobei die Hiebrichtung des Werkzeuges im spitzen Winkel zum ersten Arbeitsgang erfolgte. Schließ-
