Naturwissenschaftliche Untersuchungen an Putzen und Farben auf dem Pfalzgrafenstein bei Kaub

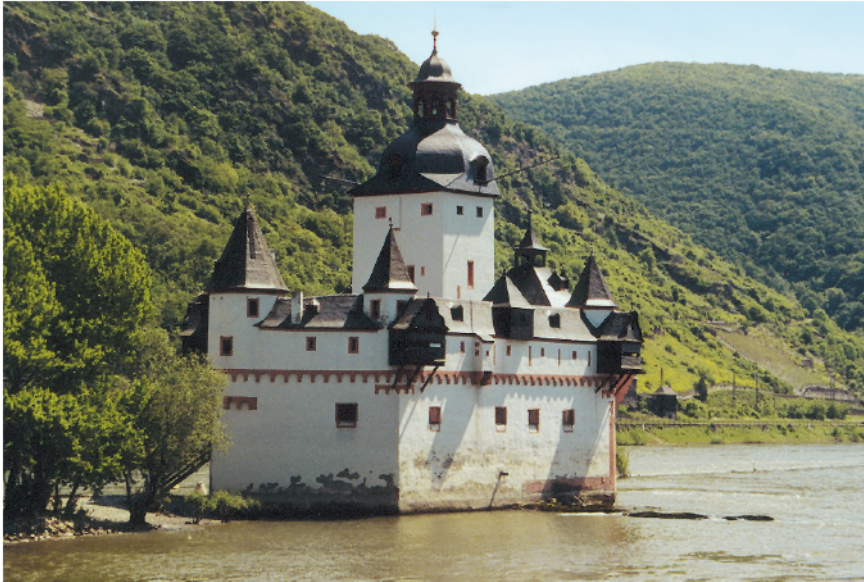
Abb. 76. Pfalzgrafenstein mit Putzschäden (Foto: IFS, 1999).

Da sich ein zu fester und dichter Trass-Kalk-Zementputz im Sockelbereich nicht bewährt hat, wurde bei der Auswahl des Putzsystems auf eine etwas höhere Kapillarität des neuen Reparaturputzsystems geachtet. Durch die Kapillarität soll die Hinterwanderung und damit verbundene Schalenbildung verhindert werden.

Die oberen Putzbereiche befanden sich in einem stabilen Zustand. Durch die Abnahme hätte die historische Bausubstanz gefährdet werden können. Aus diesen Gründen wurde von allen Beteiligten beschlossen, den Altputz ab einer gewissen Höhe, trotz der vor-

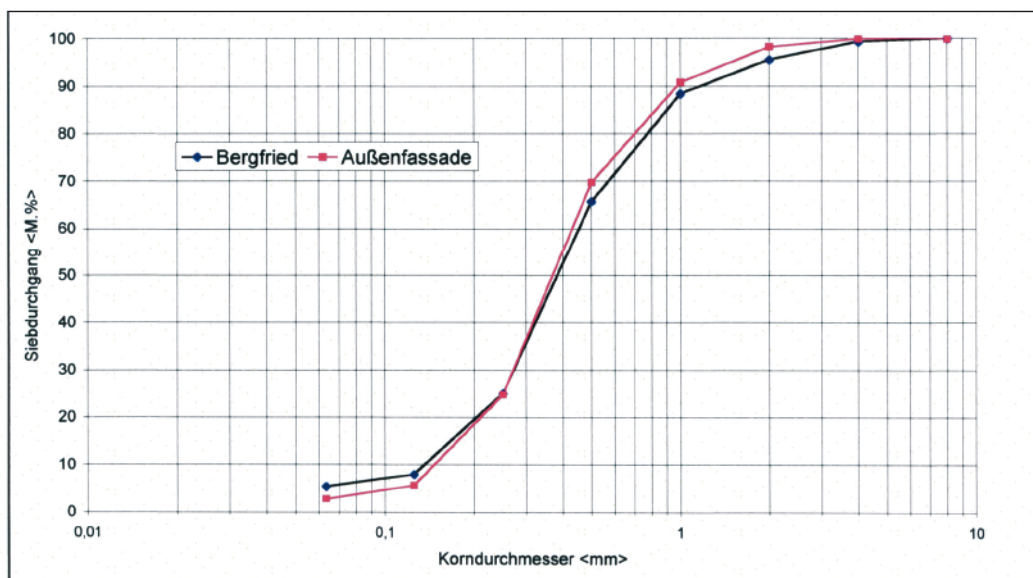
Abb. 77. Siebanalysen der beiden Putzmörtel (Diagramm: Verf.).

Die Siebanalysen der beiden Putzmörtel sind in Abbildung 77 aufgeführt. Anhand der Untersuchungen zeigt sich, dass, unter Berücksichtigung der Messungenauigkeiten, die Putzmörtel von Bergfried und Ringmauer identisch sind.

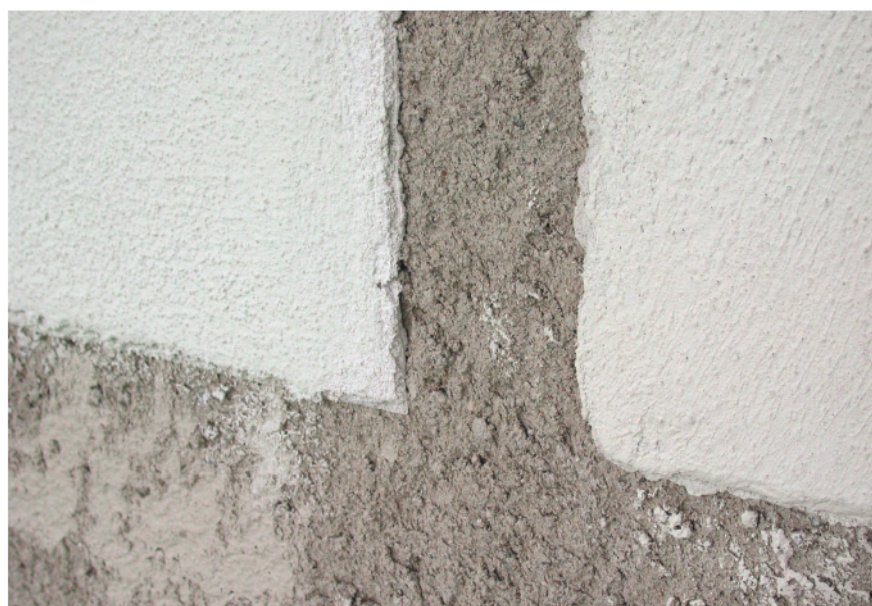
Abb. 79. Musterfläche des Reparaturputzsystems (Foto: Verf.).

In Abbildung 79 sind Probeflächen mit unterschiedlichen Körnungsvarianten des Oberputzes dargestellt. Man entschied sich für eine Körnung von 0,6 mm.

währt hat, wurde als Unterputz an der Ringmauer ein ähnliches Material verwendet. Durch die extreme Hochwasserbelastung im Außenbereich wurde eine etwas erhöhte hydraulische Vergütung eingesetzt. Bei dem eingesetzten Material handelt sich um einen Historico Trass-Kalk-Zementputz (CL 90 + ca. 10% Weißzement CEM 42,5 + Trassmehl + Kalksteinmehl) Sondermischung 4 mm, weiß (Hufgard). Dieses Material wurde als Ausgleichs- sowie Unterputz aufgebracht.

Bei dem Oberputz wurden Versuche durchgeführt, den Weißgrad mit Titandioxid zu erhöhen. Dies erbrachte jedoch kein ausreichendes Ergebnis. Aus diesen Gründen wurde ein Oberputz auf Edelputzbasis (Weißzement + Kalk + hochreine Quarzsande + Fasern) eingesetzt. Ein Pigmentzu-
