Zum romanischen Bestand der Burgruine Hohnstein bei Neustadt im Unterharz (Thüringen)

Die etwa 12 km nördlich von Nordhausen am südlichen Harzrand gelegene Burgruine Hohnstein gilt als weitgehend durch spätmittelalterliches und frühneuzeitliches Bauge-schehen geprägte Anlage am Übergang von der Burg zum befestigten Bergschloss der Renaissance. Auf die frühe Burg des 12. Jahrhunderts, Stammsitz eines der seinerzeit mächtigsten Geschlechter des Harzraumes – der Grafen von Hohnstein – und angeblich 1110 bis 1130¹ entstanden, bezog die vorliegende Literatur bislang allein den als Bergfried deklarierten Wohnturm. Diese Zuweisung erfolgte eher aus dem allgemeinen Verständnis heraus, dass Türme stets mutmaßlich die ältesten Bestandteile von Burgen darstellen, als anhand konkreter baulicher Merkmale. Über diesen Turm hinaus haben sich indes, wie jüngere Untersuchungen² ergaben, deutlich umfangreichere Reste der Ursprungsanlage im rezenten Bestand erhalten, die im Folgenden vorgestellt werden sollen.

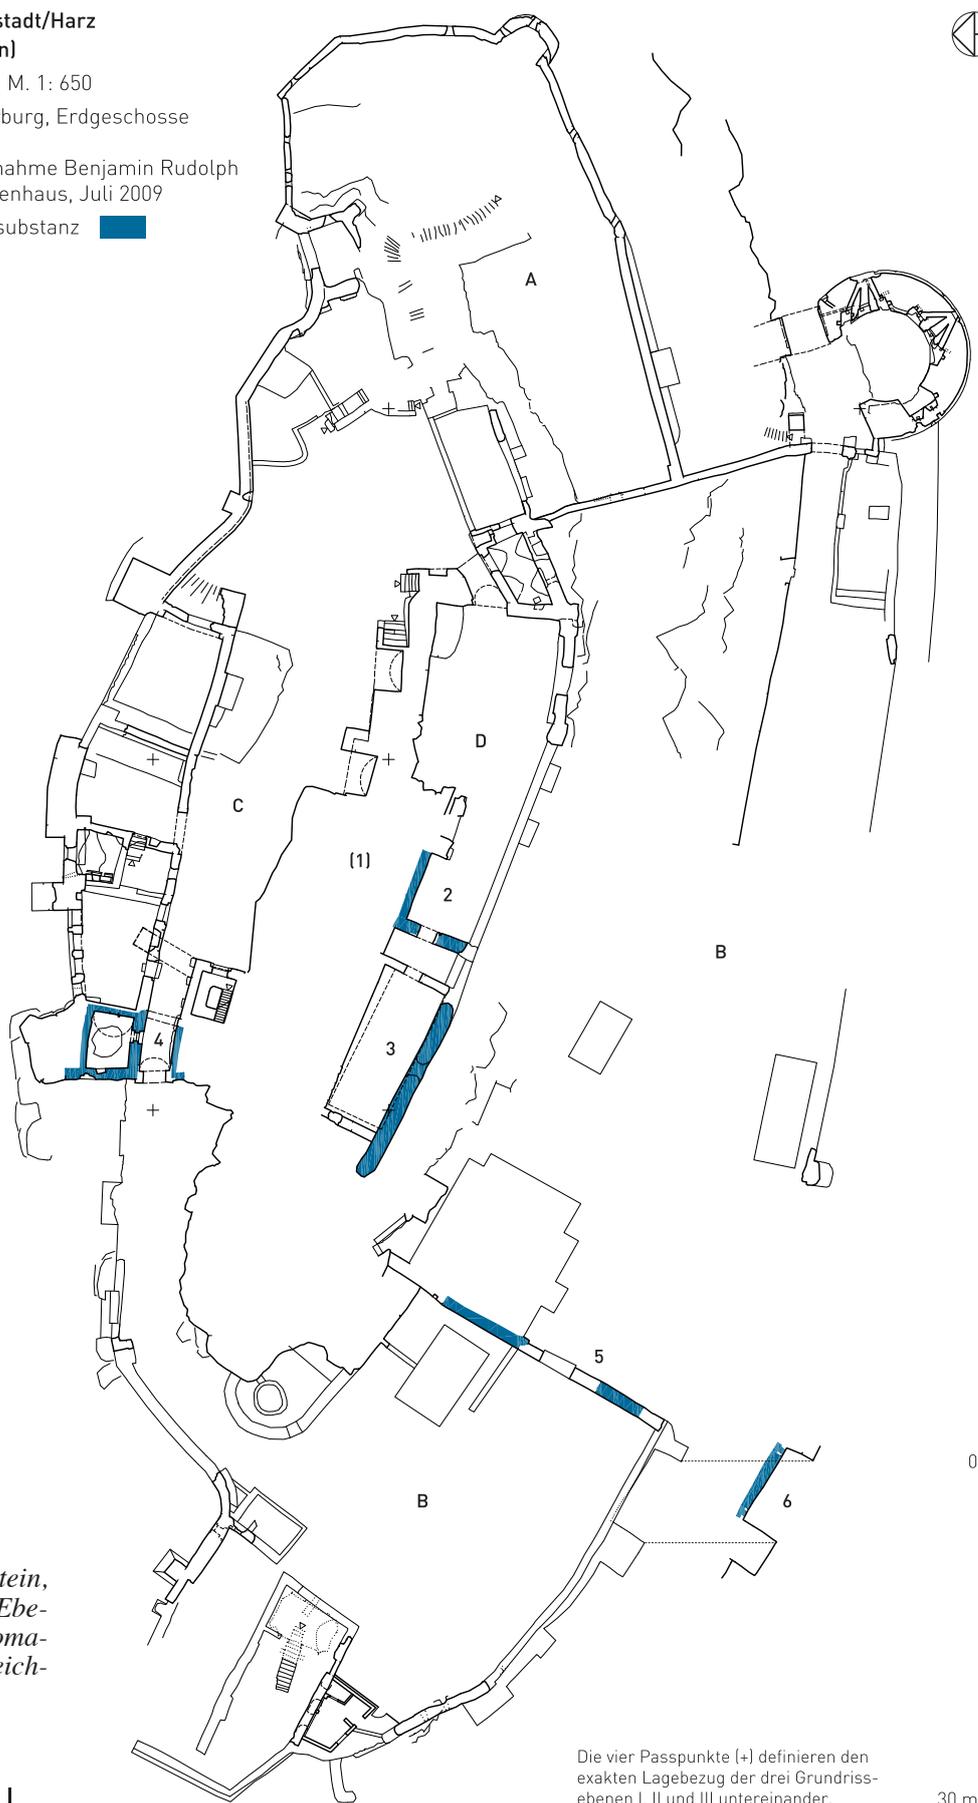
Abb. 2 Burgruine Hohnstein, Plan der Gesamtanlage (Ebene I) mit Kartierung romanischer Bausubstanz. (Zeichnung: Verf., 2012).

**Burgruine Hohnstein b. Neustadt/Harz
Ldkr. Nordhausen (Thüringen)**

Grundriss der Gesamtanlage, M. 1: 650

Ebene I – Vorbefestigung, Vorburg, Erdgeschoss
Unter- und Oberburg

Kartierung romanischer Bausubstanz ■

- A Vorbefestigung
- B Vorburg
- C Unterburg
- D Oberburg
- 1 Wohnturm
- 2 Südbau
- 3 Ringmauer Oberburg
- 4 Torbau
- 5 Ostmauer Vorburg
- 6 Südmauer Vorburg

Die vier Passpunkte (+) definieren den exakten Lagebezug der drei Grundrissebenen I, II und III untereinander.

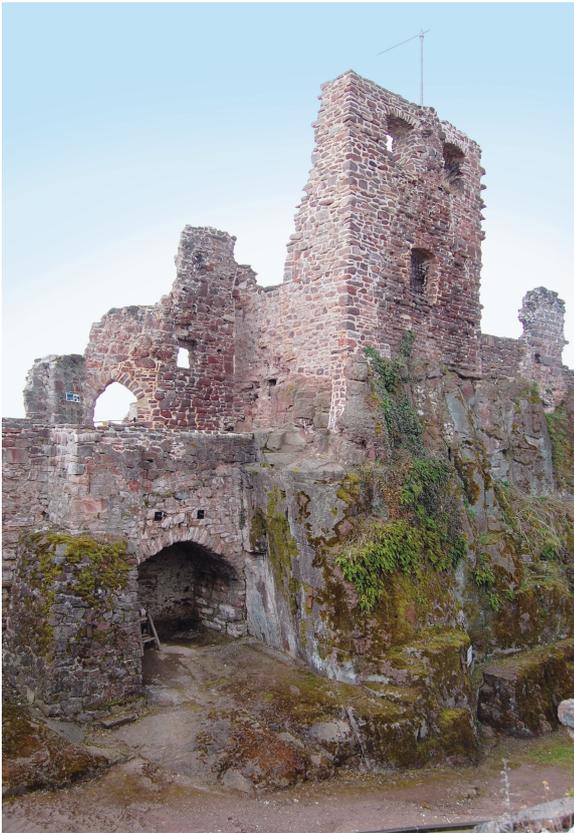
Abb. 4 Burgruine Hohnstein, Oberburg mit Wohnturm von Nordosten (Foto: Verf., April 2010).

Am Nordrand der Oberburg, unmittelbar über nahezu senkrecht abfallenden Felswänden, liegt ein quadratischer Turm mit einer Seitenlänge von 6,50 m und einer Mauerdicke von etwa 1,25 m, der als Wohnturm anzusprechen ist. Erhalten sind das Erdgeschoss sowie – höher aufgehend – Teile der Nord- und Westmauer; die Süd- und Ostmauer war bereits ausgangs des 19. Jahrhunderts abgegangen, die Ostmauer stürzte zwischen 1958 und ca. 1980 in zwei Phasen²⁸ ein und wurde 2004 neu aufgeführt. Der primäre Bestand ist in dem später mehrfach veränderten Bau annähernd bis zur Mauerkrone überliefert. Das sorgfältig gesetzte, lagerhafte Mauerwerk zeigt überwiegend kleine glatte Quader von längsrechteckigem Format²⁹ mit auffallend dünnen Stoß- und Lagerfugen; gelegentlich kommen auch größere Quader quadratischen und kurzrechteckigen Zuschnitts bzw. an den inneren Mauerflächen (Erdgeschoss) und im Sockelbereich (Nordseite, außen) auch kleinteiliges, plattiges Material vor. Jahrhunderte lange Bewitterung hat sowohl die ursprüngliche Stein- oberfläche als auch – bedingt durch den unter Feuchtigkeitseintrag an Festigkeit verlierenden Gipsmörtel – die ursprüngliche Mauerwerksstruktur erheblich verändert; anstelle größerer, verworfener Fugen und abgeschalter Spiegel und Steinflanken ist von sorgfältig geglätteten Werksteinoberflächen auszugehen, die sich heute nur noch in wenigen geschützten Lagen, u. a. an der Südseite des Erdgeschosses, erhalten haben. An der zerstörten

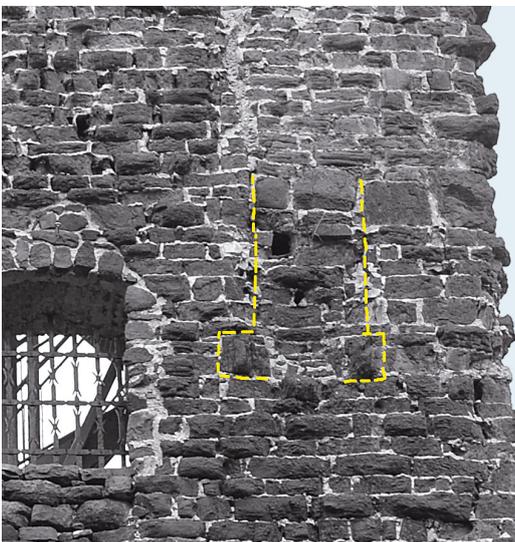
Abb. 5 Burgruine Hohnstein, Wohnturm, Nordmauer (außen) mit Spuren eines zugesetzten Aborterkers (?) (Foto: Verf., Sept. 2009).

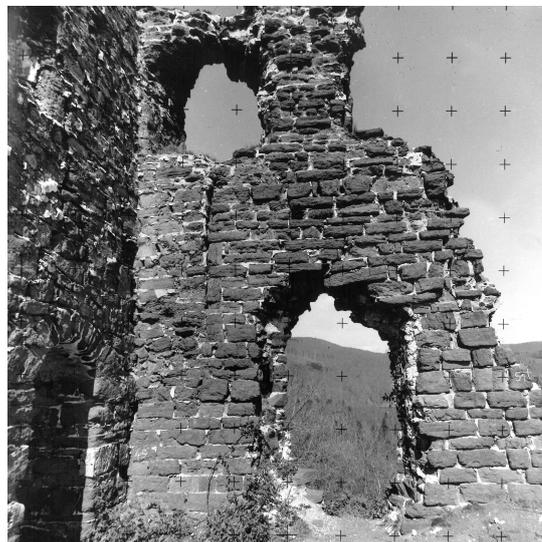
Abb. 6 Burgruine Hohnstein, Wohnturm, Nordmauer (innen) mit Spuren eines zugesetzten Aborterkers (?) (Foto: Messbildstelle Dresden GmbH, 1991).

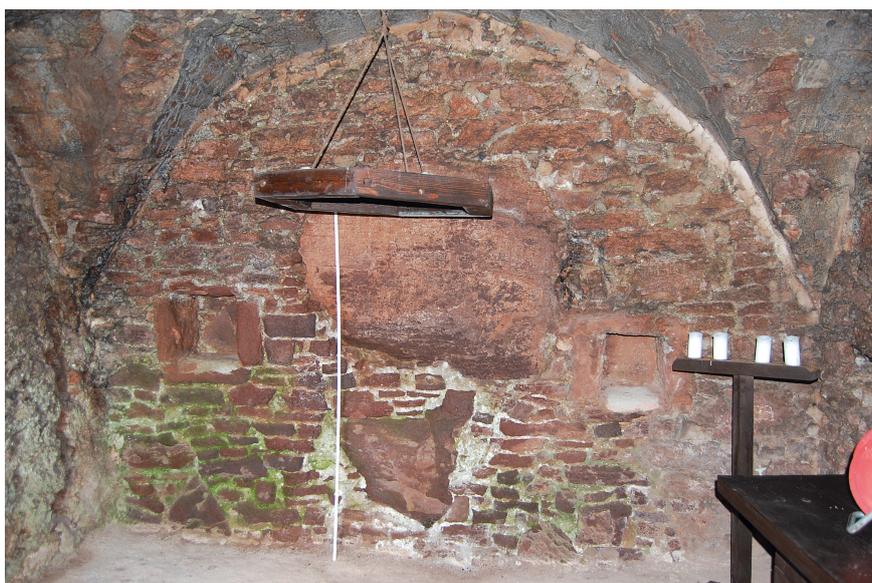
Abb. 7 Burgruine Hohnstein, Wohnturm, Erdgeschoss, Nordmauer mit Lichtnischen von Süden (Foto: Verf., Okt. 2009).

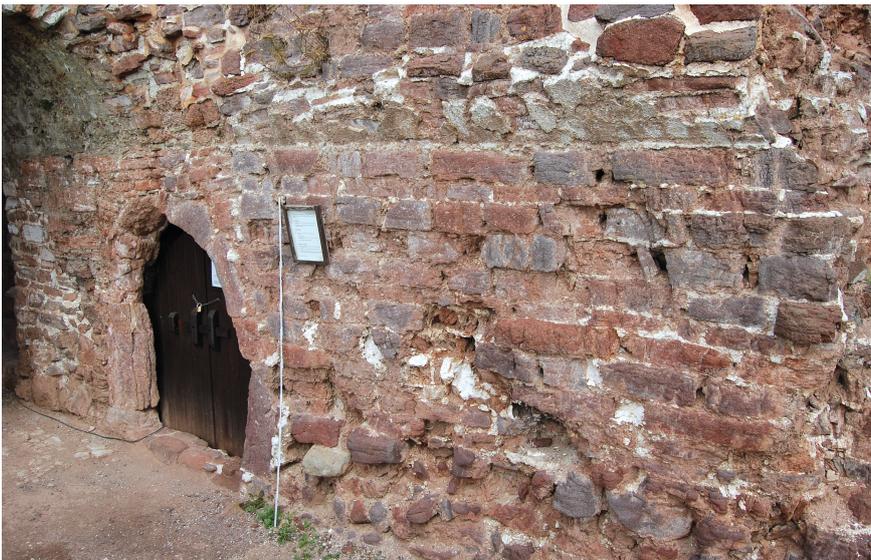
Abb. 8 Burgruine Hohnstein, Wohnturm, Südmauer mit präzise versetztem Kleinquaderwerk von Südosten (Foto: Verf., Aug. 2009).

Quaderwerk mittleren Formats auf³⁸. Ein innen liegender Versatz von 20 bis 25 cm zwischen Erd- und Obergeschoss markiert die Lage der ehemaligen Geschossdecke. Zugehörig ist ein einzelnes Balkenloch im Norden, dem zufolge die Deckenbalken in Nord-Süd-Richtung gespannt waren. Bedingt durch die Lage auf einer tieferen Terrasse korrespondiert das Obergeschoss dieses Baues mit dem Erdgeschoss des Wohnturms bzw. mit der zwischen beiden befindlichen torartigen Gasse, die als Zugang in die innere (westliche) Oberburg zu deuten ist. Die genaue Größe des Gebäudes ist nicht sicher zu ermitteln. Allein die Breite kann mit etwa 8 m (Begrenzung Ringmauer) angegeben werden, die Längenausdehnung nach Osten ist aufgrund späterer Überformungen ungewiss, doch könnte ein hier befindlicher, jüngerer Mauervorsprung strukturell die Lage der Ostmauer anzeigen, womit sich eine Länge von ebenfalls 8 m ergäbe. Die einzig erhaltene Öffnung dieses Gebäudes, ein gerade überdeckter, schlichter Zugang in der Westmauer, entstammt erst spätmittelalterlichem Baugeschehen.

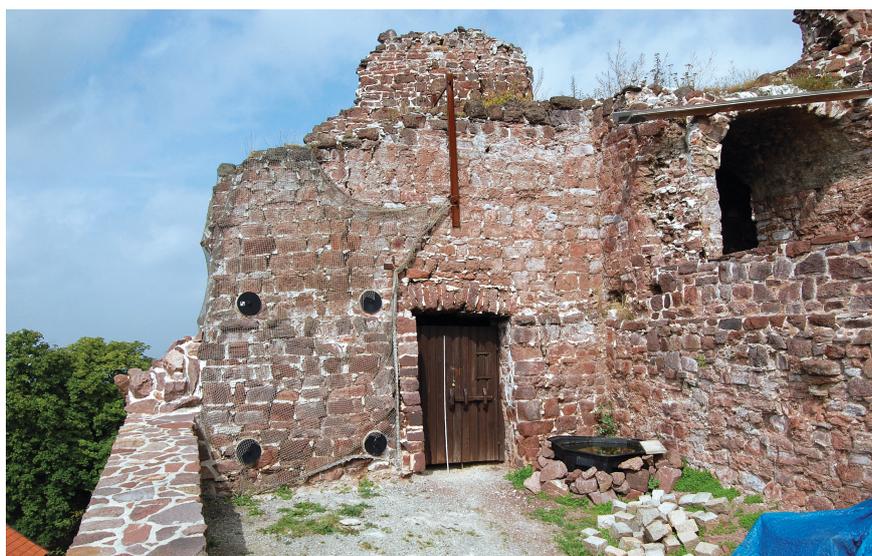
Abb. 9 Burgruine Hohnstein, Südbau, Westmauer von Osten (Foto: Verf., Aug. 2009).

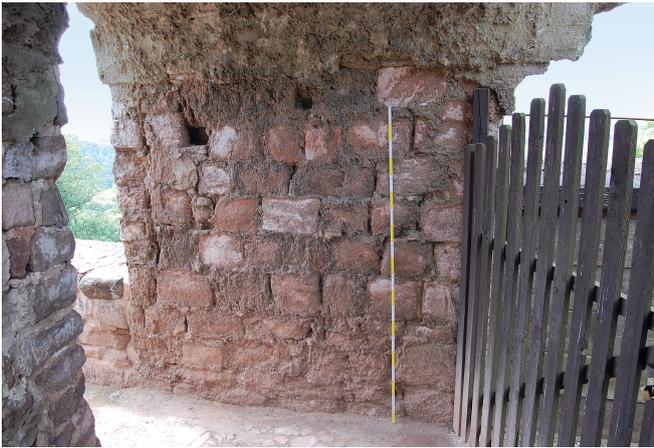
Abb. 10 Burgruine Hohnstein, Südbau, Nordmauer von Norden (Foto: Verf., Juni 2009).

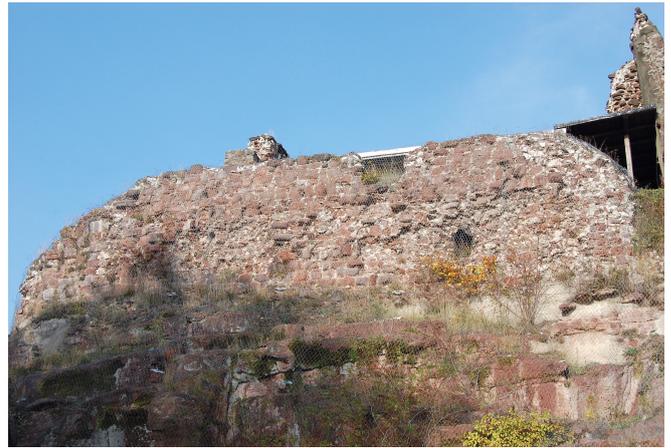
Abb. 11 Burgruine Hohnstein, südliche Ringmauer der Oberburg von Süden (Foto: Verf., Okt. 2009).

Neben den beiden Gebäuden gehört auch ein etwa 16 m langes und 1,40 m dickes Teilstück der Südringmauer der ersten Bauzeit an. Sein noch mehrere Lagen aufweisendes aufgehendes Mauerwerk zeigt dieselben Merkmale wie das des Südbaues. Inwieweit zwei mutmaßliche Öffnungen – die östliche im unteren Teil der Mauer, der Lage

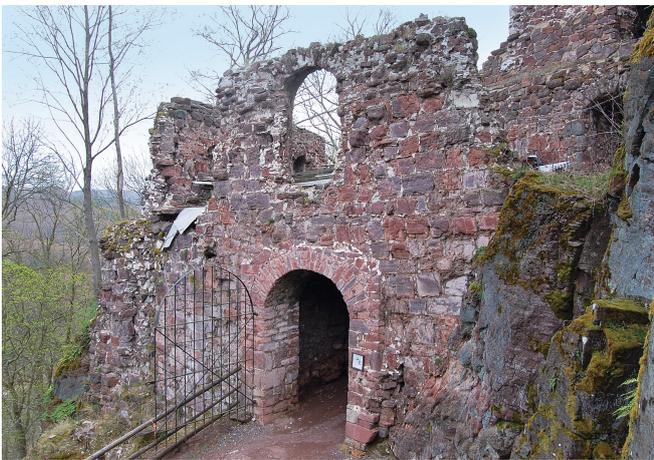
Abb. 12 Burgruine Hohnstein, Torbau von Westen (Foto: Verf., April 2009).

Vom ältesten Bestand der Unterburg kündigt ausschließlich der zweigeschossige Torbau an der Westseite; er erhebt sich über trapezförmiger Grundfläche von etwa 5,50 bis 7 x 9 m und schließt die Unterburg durch die Lage zwischen dem Oberburgfelsen und einem Felszahn am Nordhang in voller Breite gegen die Vorburg ab. Das Erdgeschoss ist zweigeteilt: Südlich befindet sich die tonnengewölbte, etwa 2,60 m breite Torfahrt, nördlich ein von dieser aus zugänglicher Raum, die mutmaßliche Torstube. Während das Tor der Feldseite 1898³⁹ mit einer neuen Einfassung versehen wurde, zeigt jenes der Südseite noch seine ursprüngliche Form mit einem 14-teiligen Rundbogen; die gleiche Situation, jedoch mit eingezogenem Gewände, ist auch für die Feldseite⁴⁰ anzunehmen. Das sehr verfallene Mauerwerk der Feldseite

zeigt ausgesprochen präzise versetzte Glattquader quadratischen und rechteckigen Formats und unterschiedliche Schichthöhen⁴¹. Die gleiche Oberflächenqualität kennzeichnet auch die Torgasse. Deren Südmauer besteht bis etwa in 80 cm Höhe aus dem anstehenden, senkrecht abgearbeiteten Rhyolithfels; das darüber folgende Mauerwerk weist in Richtung Hof ansteigende Lagerfugen auf.

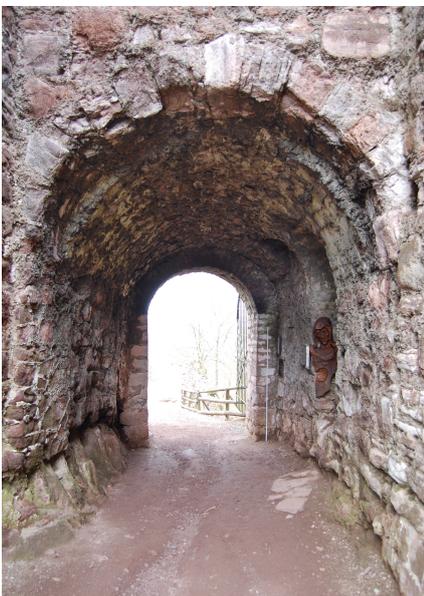
Abb. 13 Burgruine Hohnstein, Torbau, Torbogen der Hofseite von Osten (Foto: Verf., April 2009).

Das Tonnengewölbe der Durchfahrt ist baueinheitlich mit dem Tor entstanden, teilweise sind wie am Wohnturm die Abrücke der Schalung im Mörtel erhalten. Eigenartigerweise liegt der Scheitelpunkt der Wölbung etwa 10 cm tiefer als jener des hofseitigen Rundbogens, so dass das Gewölbe von außen sichtbar ist.

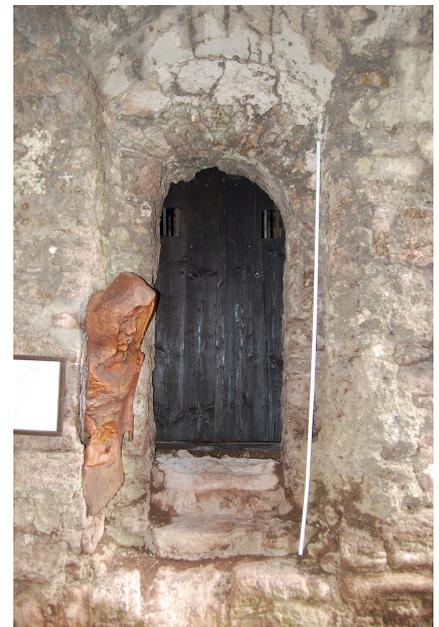
Abb. 14 Burgruine Hohnstein, Torbau, Zugang in die Torstube von Süden (Foto: Verf., April 2009).

Der seitlich der Torfahrt angeordnete Raum ist über eine schmale Rundbogenpforte in stichbogiger Nische zugänglich. Die Schwelle der Pforte liegt gegenüber der Torebene um 60 cm bzw. drei Stufen erhöht und korrespondiert mit dem Laufhorizont der Torstube. In der erheblich zerfallenen Westmauer öffnet sich mittig eine ausgebrochene Öffnung, der Bauaufnahme von 1912⁴² zufolge ehemals ein nach innen erweiterter Lichtschlitz; eine zweite (zugesetzte) Öffnung liegt in der Ostmauer kurz unterhalb des Gewölbescheitels. Das Tonnengewölbe gehört anscheinend ebenfalls zum ursprünglichen Bestand, es ist analog jenem der Torgasse aus Rhyolithplatten erstellt und weist Abdrücke der ungewöhnlich breiten Schalbretter auf – der gleiche Befund kennzeichnet auch die östliche Stirnmauer, die demzufolge ebenfalls mithilfe einer Schalung erstellt wurde⁴³. Das Mauerwerk der den Raum begrenzenden Wände ist mit Ausnahme der Südmauer deutlich kleinteiliger als das von Torgasse und Feldseite⁴⁴. Wie die Wölbung scheint auch der aus dem Felsen gehauene, etwa 5,60 m tiefe, sich konisch nach unten verengende Schacht ursprünglich zu sein; zwei seiner Wände bestehen aus Mauerwerk, die anderen beiden aus Felsen. Das ihn überdeckende Tonnengewölbe hatte ehemals im Scheitel eine rechteckige Öffnung (nunmehr einen großen Ausbruch). Die Deutung dieses um 1900 ausgeräumten Schachtes ist schwierig; eher als ein Verlies kommt wohl eine (Tank-?) Zisterne in Betracht⁴⁵. Mit deren Befüllung könnten zwei durch das Erdgeschoss-

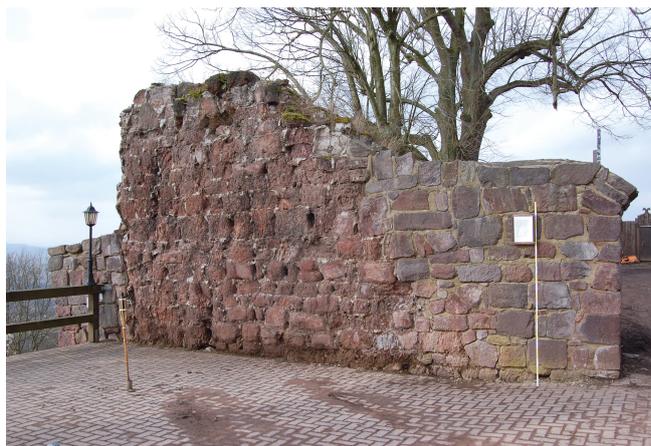
Abb. 15 Burgruine Hohnstein, östliche Ringmauer der Vorburg, südliches Teilstück von Osten (Foto: Verf., März 2009).

Von der übrigen Vorburgmauer ist nur noch ein Teilstück südlich der Ostmauer, zwischen zwei jüngeren Mauervorlagen, erhalten. Sein aus Glattquaderwerk gefügtes Mauerwerk weist die von anderen frühen Teilen der Burg bekannten Merkmale auf. Der übrige, polygonal gebrochene Ringmauerzug auf der Süd-, West- und Nordseite entstammt jüngeren Erneuerungen vom späten Mittelalter bis ins ausgehende 19. Jahrhundert. Einzelne sauber behauene Steine größeren Formats in den aus Hau- und Bruchstein errichteten Mauern deuten allerdings auf die Wiederverwendung älteren Materials. Die Führung der tief gegründeten, das Felsplateau ummantelnden Ringmauer dürfte also trotz substanzieller Veränderungen strukturell noch auf die erste Bauphase zurückgehen. Bemerkenswert ist die erstaunliche Höhe der Mauer von aktuell noch 8 m, ursprünglich wohl 10 m. Sie bedingte offenbar häufige Reparaturen; auch die nachträglich angesetzten auffallend groß dimensionierten Mauervorlagen sind ein beredtes Zeugnis für permanente Probleme mit der Standsicherheit der Mauer.

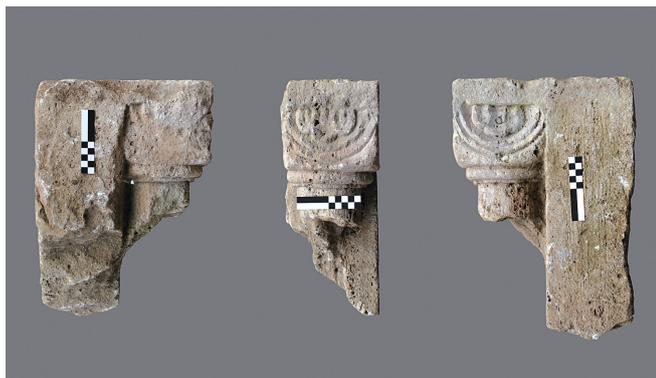
Abb. 16 Burgruine Hohnstein, Säulenfragment mit verziertem Würfelpapitell (Foto/Montage: Verf., 2012).

anderen Bruchstücken von Säulen – Reste eines Schaftes mit Halsring⁵⁴ und eines Schaftes mit wohl attischer Basis⁵⁵ – ist dieses deutlich reicher ausgebildet. Allen Stücken ist jedoch gemein, dass es sich nicht um Freisäu-
