Die Ruine Krayenburg in Westthüringen

Bestandsdokumentation und Bestandsforschung

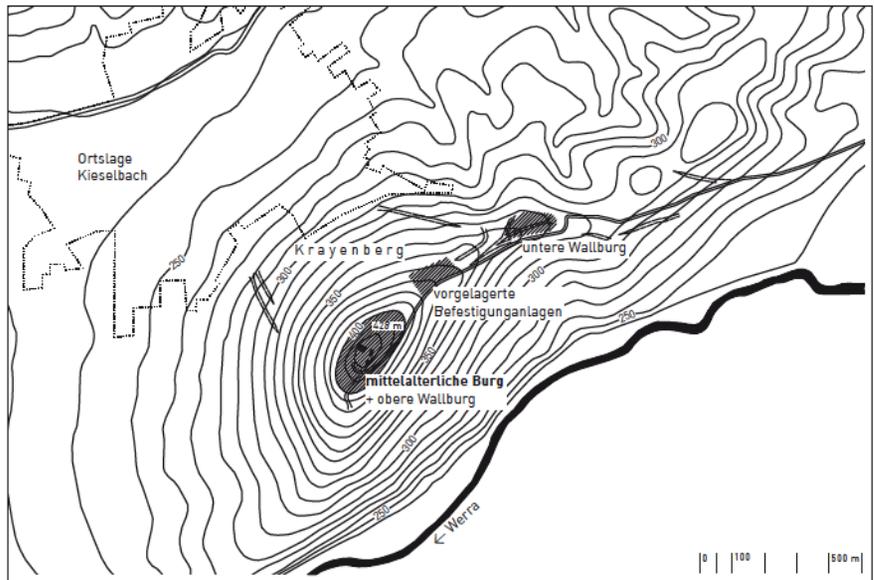
Abb. 2. Situationsplan Krayenberg, auf Grundlage der TK 10 (Zeichnung: Verf., 2007).

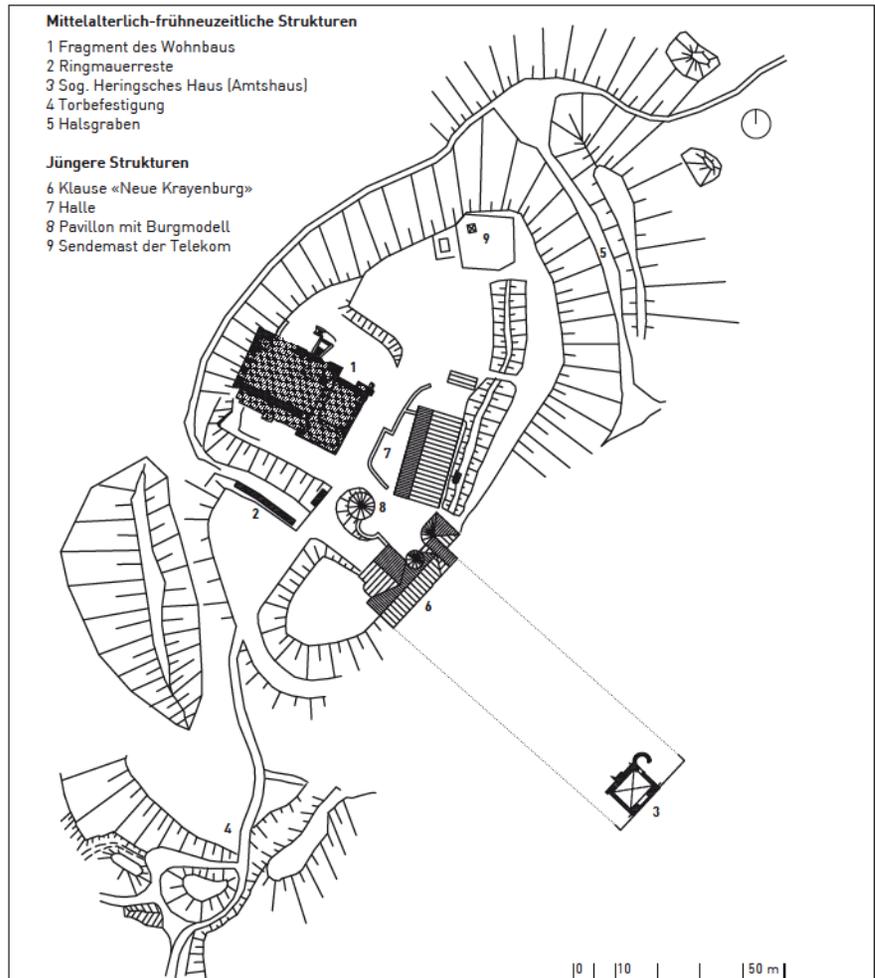
Abb. 3. Krayenburg, Gesamtanlage (Zeichnung: Verf., Plangrundlage Manfred Beck). Schwarz dargestellt die Ruine des Wohnbaus (Punktschraffur/gefüllt) sowie mittelalterliche Reste: Teile der Umfassungsmauern und das in der Klausur aufgegangene Amtshaus mit Treppenturm (?); jüngere Strukturen – die „Neue Krayenburg“ und zugehörige Nebengebäude in der Dachaufricht bzw. als ungefüllte Mauern.

Die mittelalterliche Burg – die heutige Ruine – erhob sich über einer ovalen Grundfläche von etwa 5500 m². Aufgehend erhalten sind im Wesentlichen die Reste des Wohnbaues sowie einzelne Teilstücke der Umfassungsmauer. Ein Teil des Amtshauses sowie das Fundament eines Rundturmes des ehemaligen Zwingers stecken in der ab 1925 errichteten „Klause“, die der Denkmalschutz einschließt.

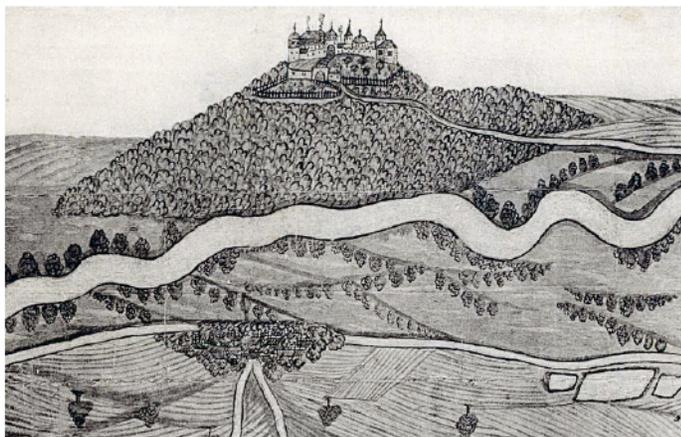
Abb. 4. Burg Krayenberg, 1587 (Vorlage: DBV-Archiv, Dokumentation).

Ungeachtet des hohen Zerstörungsgrades ist das der Anlage zugrunde liegende Konzept zumindest in Grundsätzen fassbar und auch durch die Zeichnungen von 1587, 1684 und 1782 – sowie durch eine Reihe von Siegeln – belegt: eine große Kernburg mit relativ lockerer Randhausbebauung über länglich ovaler, den Konturen der Topografie folgender Grundfläche, südlich durch einen Quergraben von einem kleineren Vorhof getrennt, über den der Weg in den Innenhof führte. An Baulichkeiten sind neben dem Wohnbau mehrere Türme des

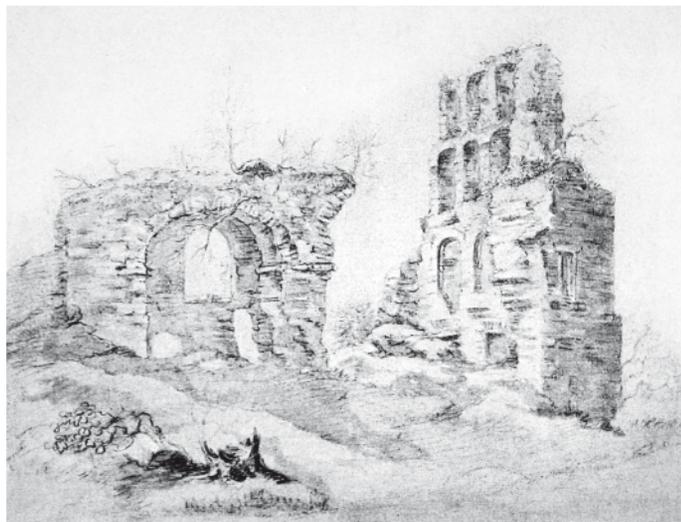
Abb. 6. Johann Wolfgang Goethe: Ruine Krayenburg bei Salzungen, 1782 (aus: Hecht [wie Anm. 25], S. 48).

Bis 1782 sind weite Teile der ruinösen Substanz bereits verschwunden, die Steine zum Bau des Amtshauses in Tiefenort und für andere Bauvorhaben abtransportiert worden. Die Zeichnung Johann Wolfgang von Goethes aus jenem Jahr gibt einen ungefähren Eindruck von den wenigen Resten, die Ende des 18. Jahrhunderts noch stehen: im Wesentlichen die Nordwand des Wohnbaues und das Stück einer Arkade²⁵. Um 1850 werden aus den beiden bis dahin allem Anschein nach noch intakten Biforienfenstern romanische Werkstücke für den Wiederaufbau der Wartburg entnommen: Basen, Kapitelle und einige Säulen²⁶.

Über dem spätromanischen Wohngeschoss folgten zwei weitere Geschosse, die durch die Zeichnung Johann Wolfgang von Goethes 1782 belegt sind, mit jeweils drei dicht beieinander liegenden Öffnungen, ähnlich denen im Erdgeschoss. Heute ist nur noch ein Mauerzahn mit Spuren eines Fenstergewändes dieser wohl spätmittelalterlichen Aufstockung erhalten.

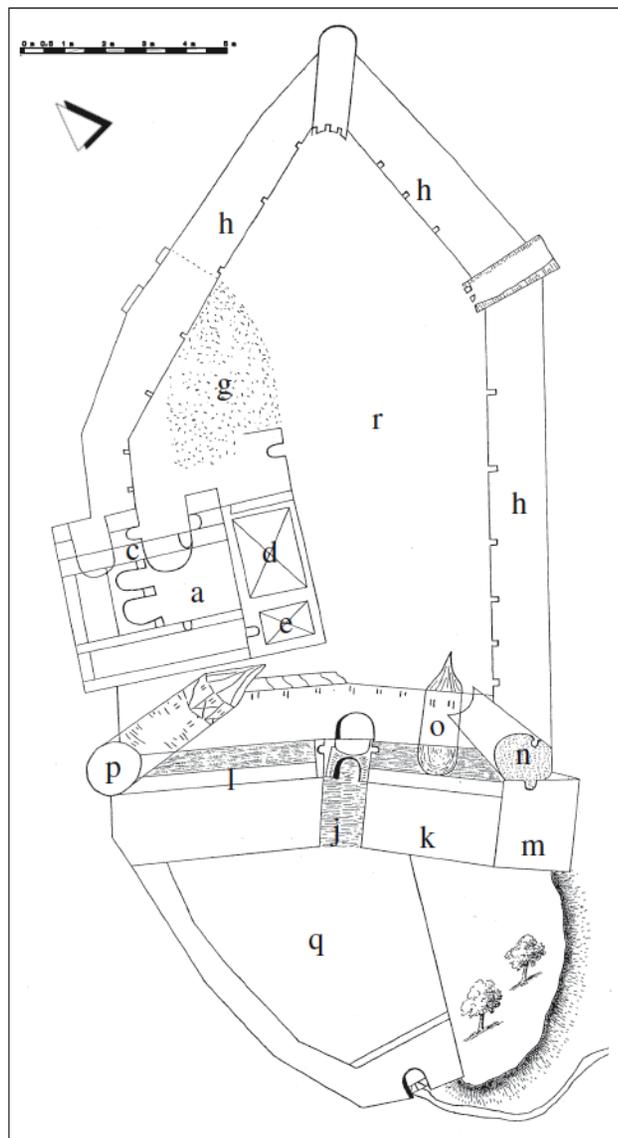
Abb. 5. Krayenburg, Plan der Amtsbeschreibung von 1684, Nachzeichnung des seit 1945 verschollenen Originals (ehem. ThHStAWeimar, Eisenacher Archiv: Ämter und Städte). Beschriftung nach Festschrift [wie Anm. 27].

- a das große Wohnhaus
- b ?
- c innere Grundmauer
- d Gewölbe unter Vorderstube
- e Gefängnis
- f Unterschiedsmauer
- g Steinhaufen von einem eingestürzten Turm und Steinhaus mit guten Kellern
- h Ringmauer
- i Tore und baufällige Brücke
- k Graben
- l Zwinger
- m das alte Amtshaus
- n Wendeltreppe
- o ein Turm im Zwinger
- p Turm
- q der Vorhof
- r der Innenhof

Inwieweit die Ostwand des Wohnbaues noch romanische Reste enthält, ist unklar. Die äußere Schale war spätestens seit dem Ende des 19. Jahrhunderts verschwunden und wurde Ende der 1990er-Jahre gänzlich neu aufgeführt²⁹. Dahinter liegt ein nachträglich angefügter tonnengewölbter Raum, der aus dem späten Mittelalter stammen dürfte, mit einer Pforte im Westen (stark ergänzt) und zwei Schlitzfenstern im Osten (die Pforte der Ostseite Anfang des 20. Jahrhunderts eingebrochen, die Fenster verändert bzw. zugesetzt). Südlich folgt ein weiterer, heute gänzlich verschütteter Raum, der noch zur romanischen Anlage gehören könnte und ehemals über eine (in den entscheidenden Details zerstörte) Pforte im Westen zugänglich war (im Plan von 1684 als *Verließ* bezeichnet).

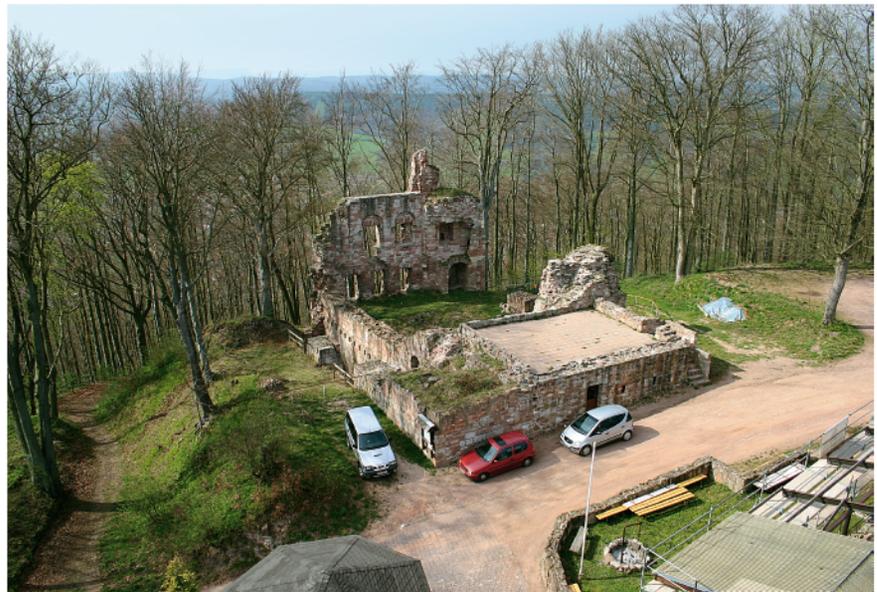
Abb. 7. Luftaufnahme der Ruine von Südost, vom Turm der „Neuen Krayenburg“ aus (Foto: Verf., 2007).

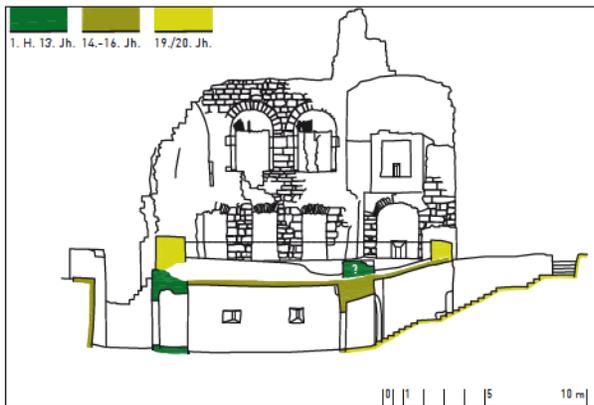
Abb. 8. Wohnbau, Querschnitt a-a mit Baualterskartierung, nach der Bauaufnahme Hilfenhaus/Rudolph/Schmidt 5/2007, Ansichtsfleichen steingerecht auf Grundlage entzerrter Messbilder (Zeichnung: Verf., 2007).

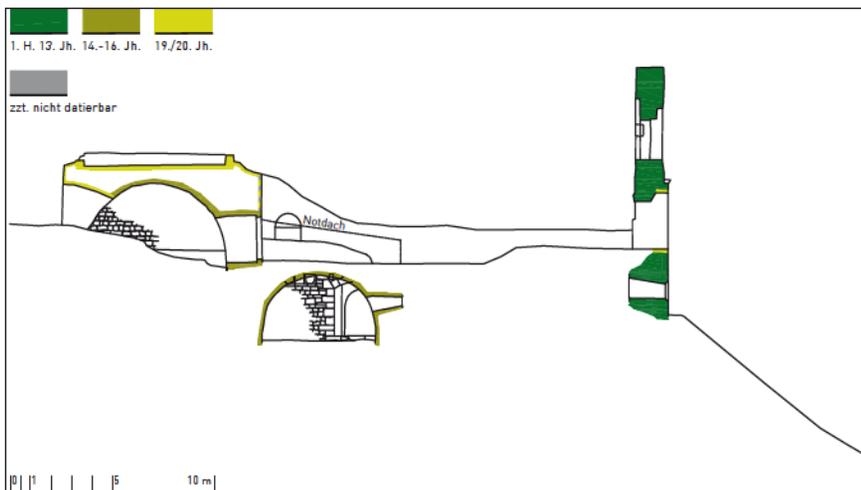
Abb. 9. Wohnbau, Längsschnitt b-b mit Baualterskartierung, nach der Bauaufnahme Hilfenhaus/Rudolph/Schmidt 5/2007, Ansichtsfleichen steingerecht auf Grundlage entzerrter Messbilder (Zeichnung: Verf., 2007)

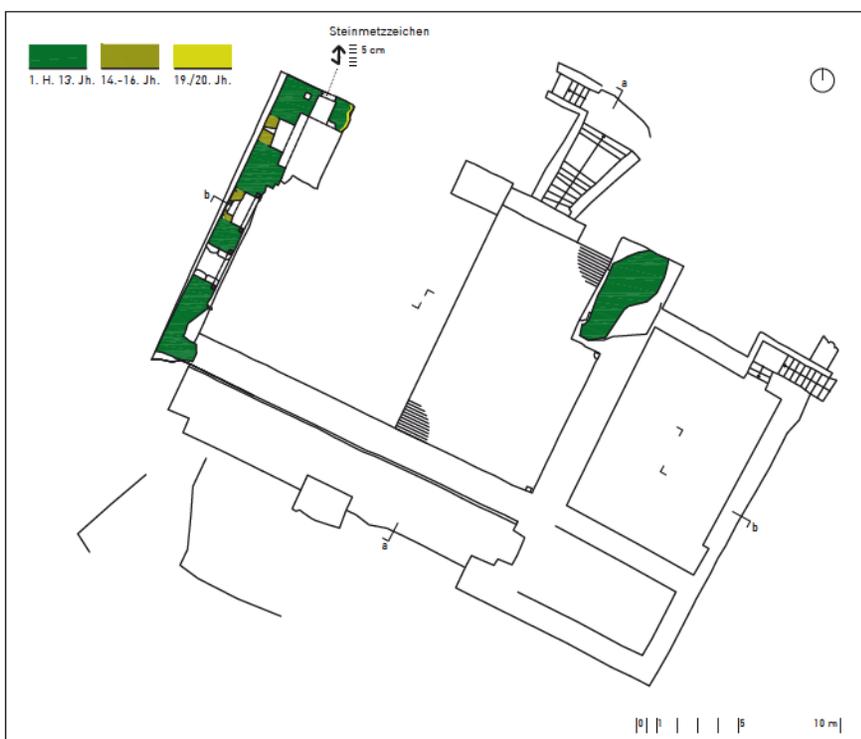
Abb. 10. Wohnbau, Grundriss des ersten Obergeschosses mit Baualterskartierung, nach der Bauaufnahme Hilfenhaus/Rudolph/Schmidt 5/2007, Detail: Steinmetzzeichen im nördlichen Gewände der Nordpforte (Zeichnung: Verf., 2007).

großen Biforienfenster der Westwand deutlich, südlich gefolgt von einer mächtigen Kaminanlage, von der der nördliche Trägerstein des einstigen Mantels und der in die Mauerdicke eingetiefte Abzug erhalten sind. Nördlich befanden sich ursprünglich ein weiteres Fenster (im späten Mittelalter zu einem Schlitzfenster verkleinert) und eine Rechteckpforte, die allem Anschein nach auf die Ringmauer bzw. den Wehgang führte; sie ist beschädigt erhalten und weist an

ihrem westlichen Gewände ein Steinmetzzeichen auf – wohl das einzige in der gesamten Ruine.

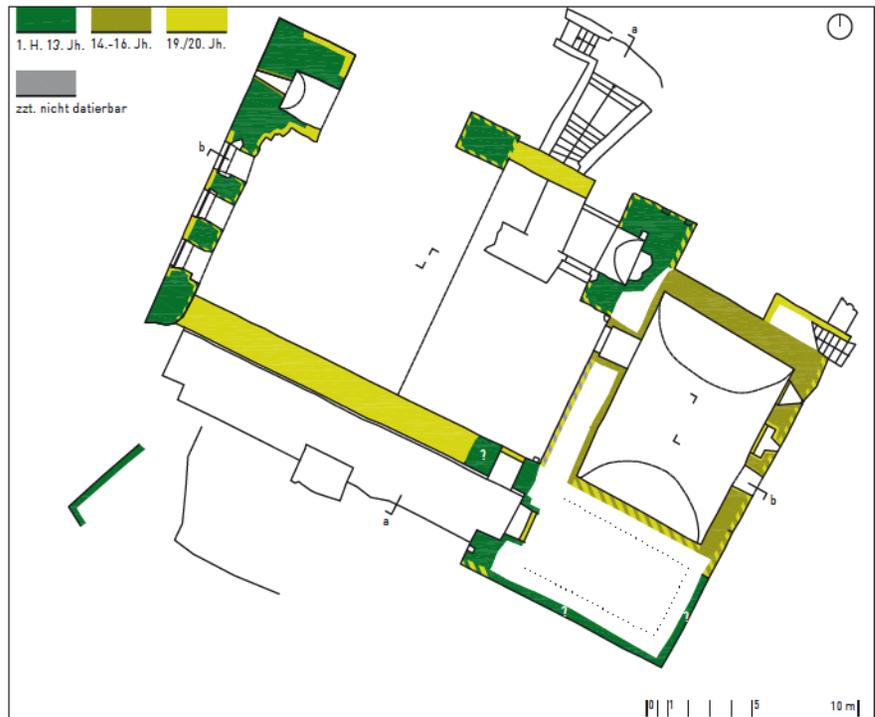
Abb. 11. Wohnbau, Grundriss des Erdgeschosses mit Baualterskartierung, nach der Bauaufnahme Hilfenhaus/Rudolph/Schmidt 5/2007 (Zeichnung: Verf., 2007).

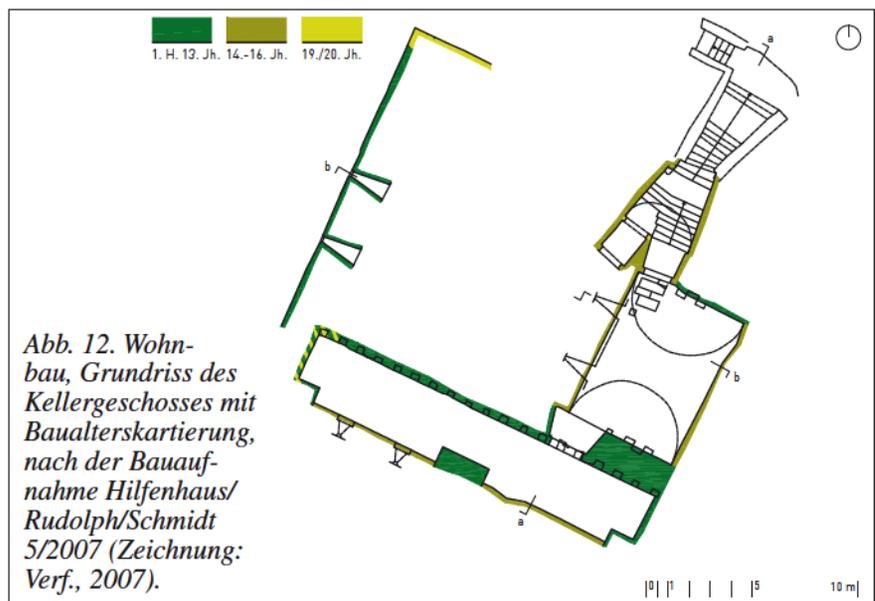
Abb. 12. Wohnbau, Grundriss des Kellergeschosses mit Baualterskartierung, nach der Bauaufnahme Hilfenhaus/Rudolph/Schmidt 5/2007 (Zeichnung: Verf., 2007).

Von den zwei romanischen Kellern – die unter Umständen ursprünglich einen einzigen großen Raum gebildet haben – ist allein der östliche erhalten; der westliche (bzw. der westliche Teil) ist verschüttet und nur noch über die zwei kleinen Rundbogenfenster, außen breit gefast, innen in sich erweiternden Stichbogennischen, fassbar. Anfangs waren die Keller wohl flachgedeckt und nicht überwölbt, darauf deuten zumindest die von der späteren

Tonne überschnittenen Konsolsteine in den beiden Schildwänden des Ostkellers, die zweifellos als Auflager für eine Balkendecke gedient haben. Sie sind – wie auch das übrige romanische Mauerwerk – sehr sauber behauen und weisen eine schildartige Form auf. In der Südwand öffnet sich eine Rundbogenpforte in stichbogiger Nische zu einer schmalen, der Südseite vorgelegten Zone, deren Nordwand aus exakt behauenen Glatzquaderwerk gefügt ist, darüber befindet sich eine Reihe Balkenlöcher, die analog der Konsolsteine des Ostkellers auf eine hölzerne Decke schließen lassen. In der Südwand ist allein ein kräftiger Pfeilerrest noch romanischen Ursprungs, ebenfalls in äußerst sorgsamster Weise – fast fugenlos – erstellt. Die anschließenden Mauern, westlich mit zwei Lichtschlitzen und einem wohl eine Felsspalte überspannenden Substruktionsbogen, stammen hingegen aus dem späten Mittelalter. Sie zeigen kleinteiligeres Bruchsteinmauerwerk und sind mit Fuge gegen den Pfeiler gesetzt. Gleichfalls stammt auch das Tonnengewölbe des Ostkellers aus jener Zeit, das die Konsolsteine und die Nische der Südpforte überschneidet und zwei Schlitzfenster an der Westseite hat. Teile des Bodenbelages aus größeren Sandsteinplatten sind im Bereich hinter der Nordpforte erhalten, die zwar im Rundbogen schließt, allerdings wohl zu den Baumaßnahmen des späten Mittelalters gehört. Das trifft auch für den nördlich anschließenden, in der Tonne überwölbten Treppenabgang und die Rundbogenpforte zu, die in den Westkeller führte. Im 19./20. Jahrhundert wurde der Kellerabgang nach Norden verlängert. Die Westwand des Wohnbaues ist im Erdgeschoss durch eine Gruppe von drei stark restaurierten Fenstern geöffnet, deren einstige Form nicht mehr mit Sicherheit festgestellt werden kann. Ihre Nischen sind gerade überdeckt, der Sturz ist aus auffallend dünnen Sandsteinplatten gemauert.

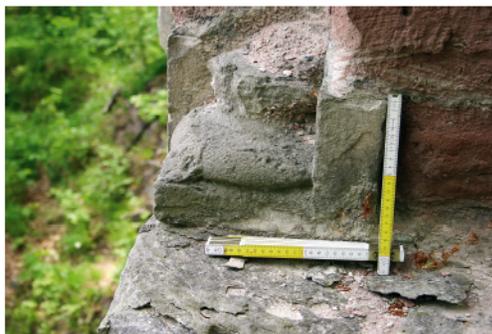
Abb. 13. Südliches Biforienfenster, Basis der südlichen Ecksäule (Foto: Verf., 2007).

Von den beiden Biforien sind nach der spätmittelalterlichen Zusetzung bzw. der Teilerstörung im 19. Jahrhundert nur geringe Reste erhalten. Vier Basen der in die Nischen eingestellten Ecksäulen sind noch in situ, ferner die Bogensteine bzw. Teilstücke von diesen im nördlichen Fenster erhalten. Kapitelle und Säulen wurden um 1850 entfernt, um bei der Restaurierung des Wartburg-Palas verwendet zu werden (die Lage bzw. Ausbruchstellen der Kapitelle an den negativen Vierungen erkennbar). Drei Kapitelle und ein Basisfragment, die von den Fenstern der Krayenburg stammen, lassen sich im Steindepot der Wartburg nachweisen (Inv. B 19, Inv. B 86, 2x o. Inv. Nr.)³⁰. Anhand dieser Fundstücke und der vor Ort befindlichen Elemente ist eine grafische Rekonstruktion beider Biforien möglich.

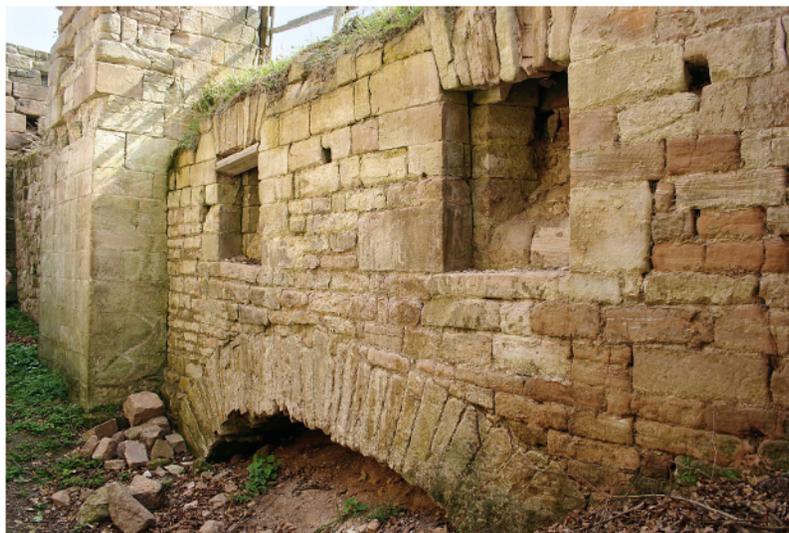
Abb. 14. Wohnbau, südliche Flurzone, Lichtschlitze und Substruktionsbogen der Südwand (Foto: Verf., 2007).

Bemerkenswert ist weiterhin ein im Bereich westlich der Pforte in die Mauerdicke integrierter, nach oben führender Schacht, dessen genaue Funktion unklar ist (Abortschacht?). Fenster und Pforte gehörten jedoch nicht zum eigentlichen Wohnraum, sondern lagen in der bereits erwähnten flurartigen Zone, die hier von einem mächtigen Gewölbe überdeckt war.

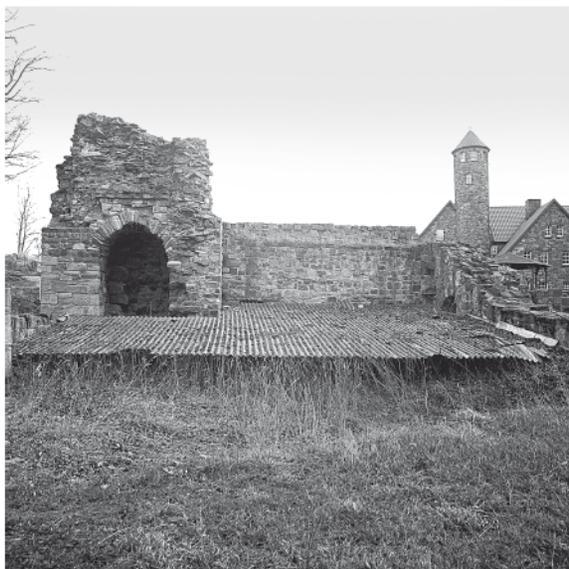
Abb. 15. Wohnbau, Ostpartie mit Mauerblock und Notdach, im Hintergrund die „Neue Krayenburg“ (Foto: Verf., 2007).

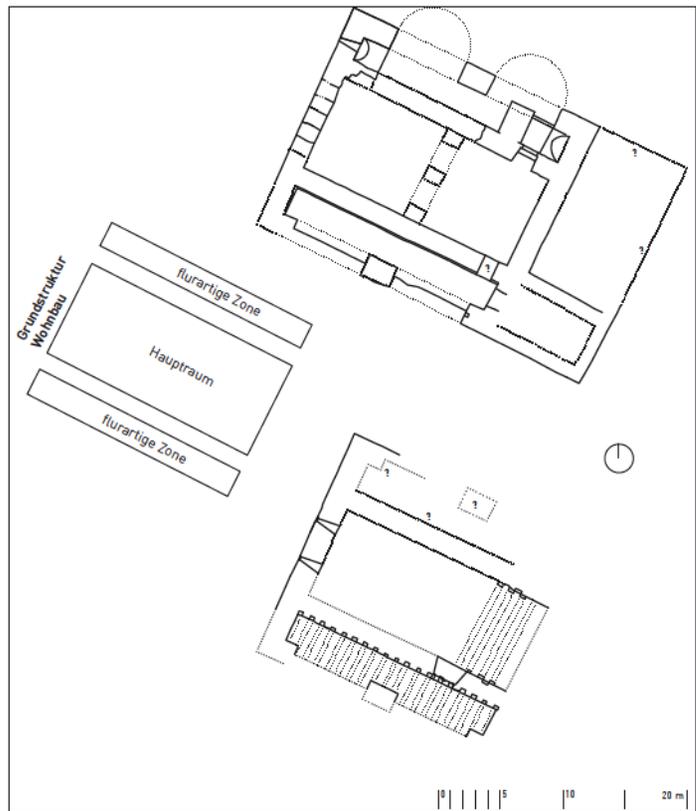
Abb. 16. Versuch einer Rekonstruktion des Wohnbaues im spätromanischen Zustand, Grundrisse des Erdgeschosses und des Kellers, auf Grundlage der Bauaufnahme und der Zeichnungen von 1684 und 1782 (Zeichnung: Verf., 2007).

Rekonstruierte Mauerzüge punktiert
(dick= geschnitten, dünn= Überkopflinie)
Unsichere Rekonstruktion durch ?
kennlich gemacht.

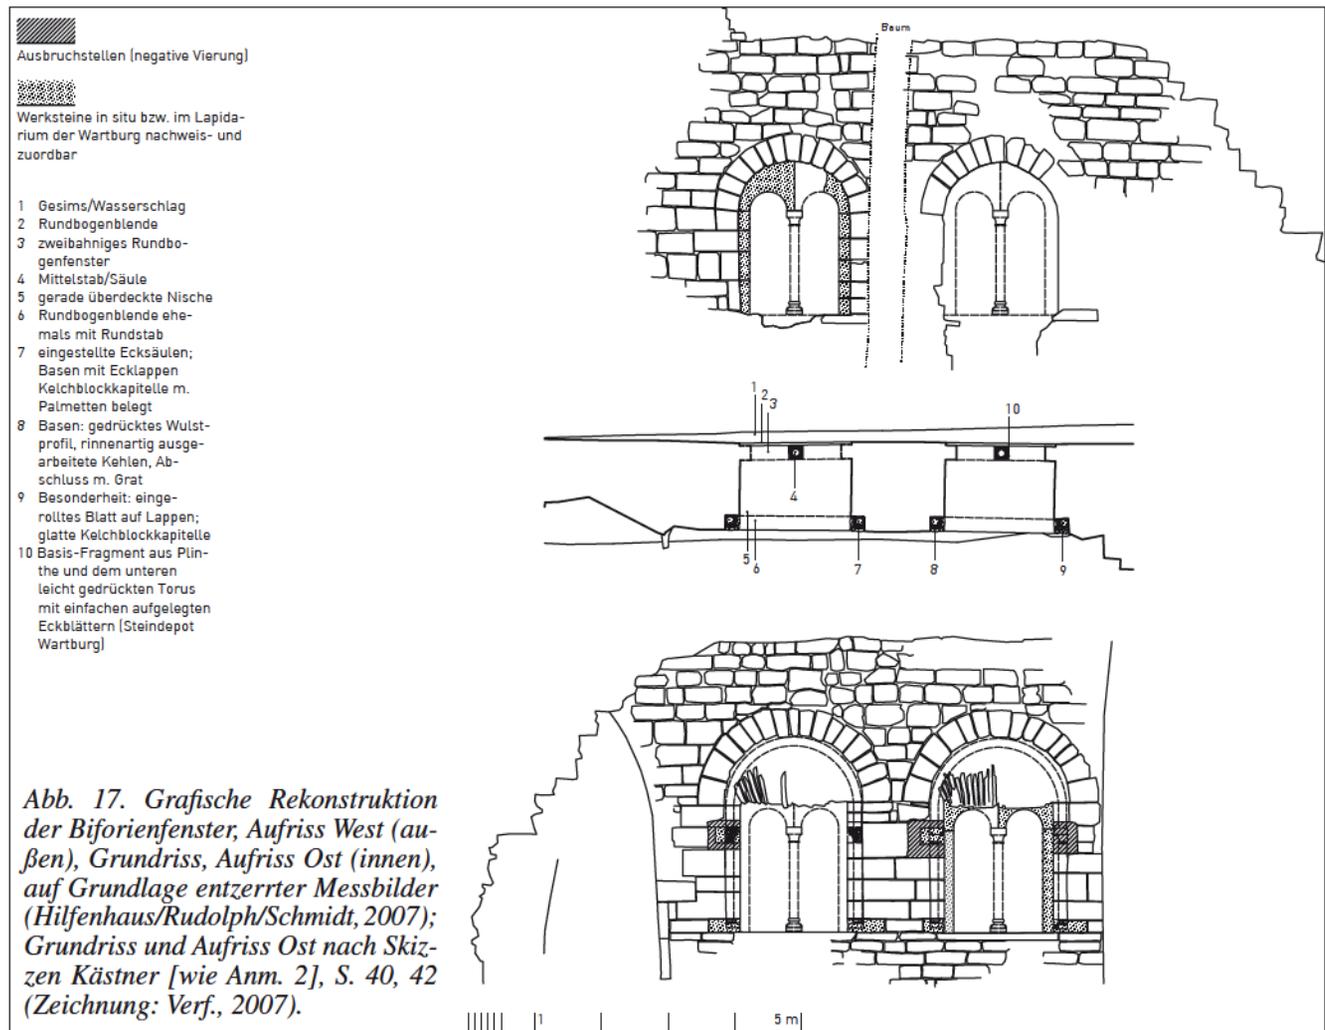
Abb. 17. Grafische Rekonstruktion der Biforienfenster, Aufriss West (außen), Grundriss, Aufriss Ost (innen), auf Grundlage entzerrter Messbilder (Hilfenhaus/Rudolph/Schmidt, 2007); Grundriss und Aufriss Ost nach Skizzen Kästner [wie Anm. 2], S. 40, 42 (Zeichnung: Verf., 2007).
