Die Ruine Auersburg bei Hilders (Rhön)

Geschichte und Baugestalt einer bischöflich-würzburgischen Amtsburg des späten Mittelalters

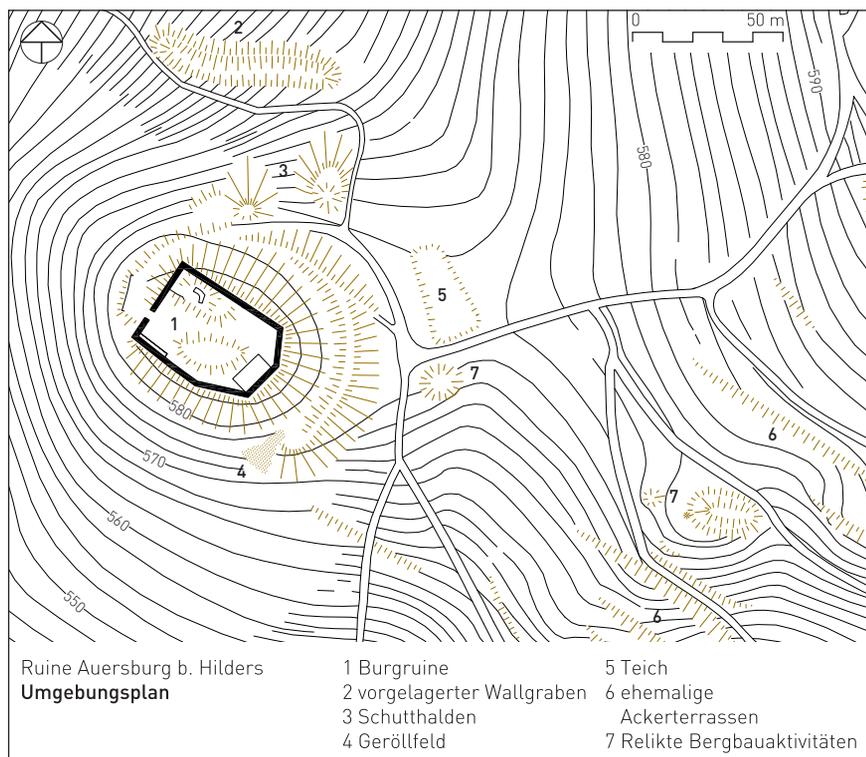
Abb. 3. Umgebungsplan, Funde und Befunde um die Ruine Auersburg, auf Grundlage einer Aufnahme des Landesamtes für Denkmalpflege Hessen, Abt. Archäologie (Zeichnung: Verf., 2009)

Im näheren und weiteren Umfeld der Burg sind vielfältige Geländemerkmale festzustellen. Dazu gehören zwei kegelförmige Anschüttungen nördlich des Ringgrabens – die östliche mit muldenförmiger Eintiefung an der Spitze –, die wohl als Schutthalden zu interpretieren sind, sowie ein

Geröllfeld am Westende des Grabens. Die annähernd rechteckige Vertiefung auf der Ostseite – im archäologischen Plan als Teich bezeichnet – markiert vielleicht den Standort eines Gebäudes bzw. der mehrfach erwähnten Hofstatt. Interessant sind auch die zahlreichen Terrassierungen östlich der Burg. Bei den lang gestreckten am oberen Hang dürfte es sich um ehemalige Ackerterrassen handeln³⁶; die kürzeren im Süden, die von muldenförmigen Eintiefungen begleitet sind, scheinen dagegen mit Bergbauaktivitäten der frühen Neuzeit zusammenzuhängen (vgl. den Bericht von A. Jäger).

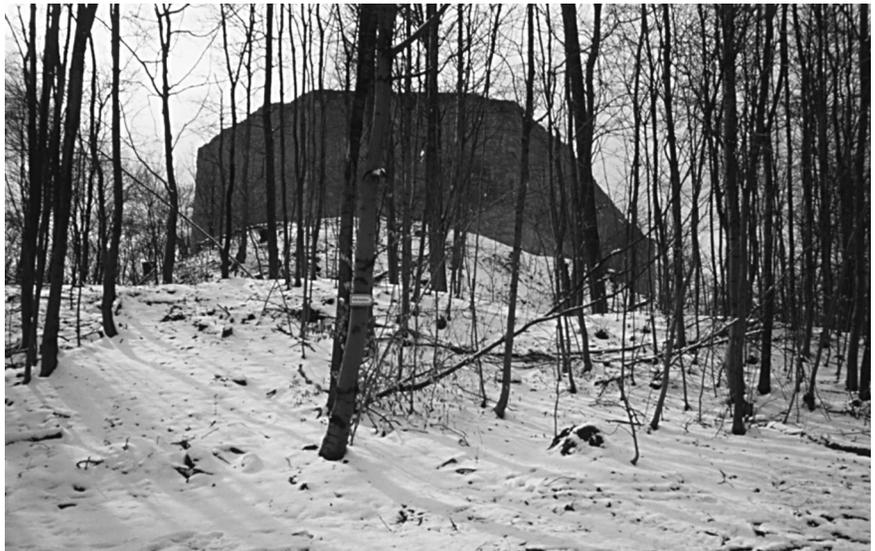
Abb. 4. Ruine Auersburg, Kernburg aus östlicher Richtung (Foto: Verf., 2008).

Von der Kernburg ist vor allem eine etwa 1,70 m dicke, bis zu 10 m hohe Ringmauer erhalten, die ein Rechteck von etwa 30 x 40 m mit polygonal gebrochener Ostseite umschließt. Ihr Mauerwerk besteht aus Sandsteinbruch; die Eckverbände sind aus sauber behauenen, sich wechselseitig übergreifenden glatten Quadern des gleichen Materials gefügt. Daneben bestimmen größere Partien aus Basaltprismen das Bild. Sie sind aufgrund ihrer regellosen Verwendung wohl nicht ausschließlich einer oder mehreren Reparaturmaßnahmen zuzuordnen, sondern wurden allem Anschein nach von Anfang an mit vermauert. An der Südecke gibt es Hinweise, die entweder eine nachlässige Aus-

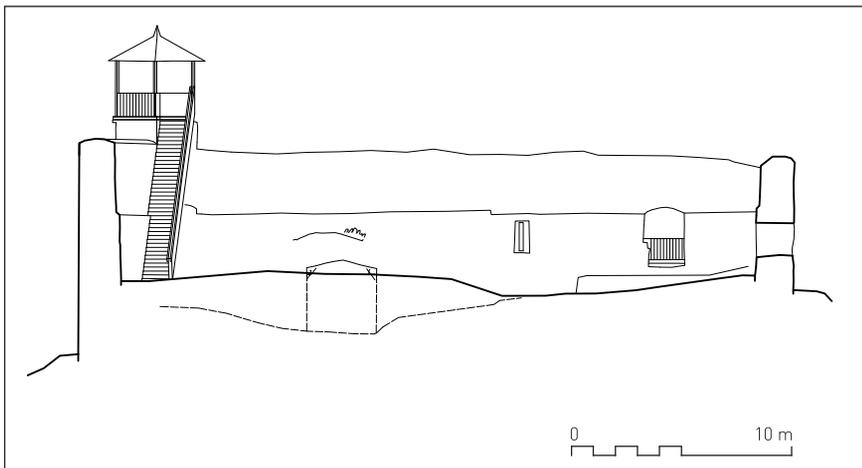
Abb. 6. Ruine Auersburg, Querschnitt der Kernburg, wirklichkeitsgetreue Bauaufnahme A. Hilfenhaus/B. Rudolph, August 2007 (Zeichnung: Verf., 2007).

Die Innenseite der Ringmauer zeigt einen umlaufenden, etwa 20 cm tiefen Versatz in etwa 3 m Höhe, der wohl als Auflager für Geschossdecken oder das Dachwerk der heute weitgehend verlorenen Randhausbebauung diente. Dass zumindest an der Nordostmauer ein Gebäude lag, darauf deuten der Rest einer hofseitigen Grundmauer, anhand derer sich eine lichte Gebäudetiefe von etwa 6 bis 6,50 m rekonstruieren lässt, zwei Fenster an der Norddecke sowie ein in diesem Bereich gelegener kleiner Kellerraum. Von den beiden Fenstern scheint allein das westliche noch weitgehend spätmittelalterlich zu sein; seine Nische ist flachbogig überdeckt und zeigt an der südlichen Laibung einen Vorsprung, den man vielleicht auf einen ehemals vorhandenen Seitensitz beziehen kann. Die vordere Fensterebene fehlt völlig und wurde vermutlich im späten 19. Jahrhundert (um 1890) vereinfacht repariert. In dieser Zeit scheint auch das Nordfenster verändert oder

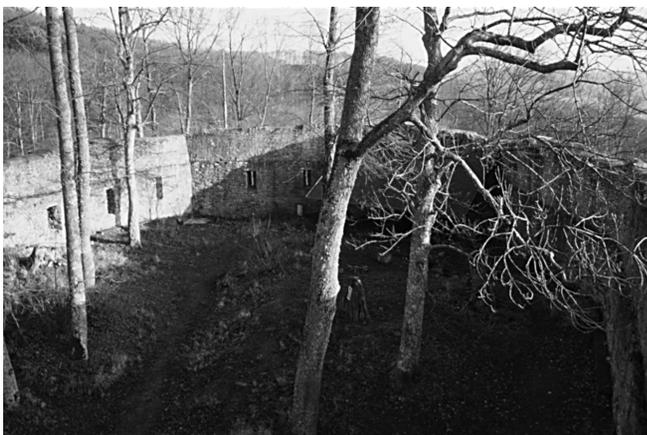
Abb. 7. Ruine Auersburg, Ostseite der Ringmauer von der Tourelle aus, im Vordergrund Gedenkstein für den Dichter des Rhönliedes Julius Türck (Foto: Verf., 2007).

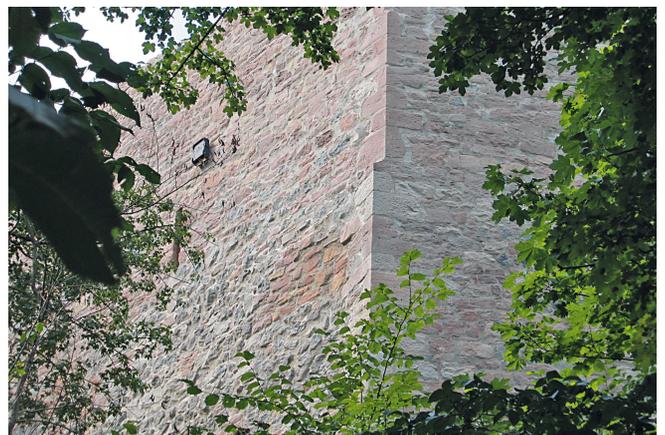
Abb. 8. Ruine Auersburg, Versatz an der Südecke der Ringmaueranlage (Foto: Verf., 2008).

führung der Ringmauer oder aber auf eine Planänderung deuten. Die unteren Schichten der Eckquader weisen einen anderen Winkel als die darüber liegenden auf. Sie waren also entweder für eine andere Einbaulage bestimmt – nämlich eine rechtwinklige Ecksituation –, oder die Führung der Ringmauer wurde nachträglich geändert. Neun Lichtschlitze, nach innen geschrägt und gerade überdeckt, sind entlang der Ostseite angeordnet; ein weiterer liegt in der Südwestmauer nahe dem Tor. Die angriffsseitige Konzentration der Schlitze lässt zunächst an Schießscharten denken, doch waren diese aufgrund der räumlichen Enge und der fehlenden betretbaren Nische nicht bzw. allenfalls in sehr eingeschränktem Maße

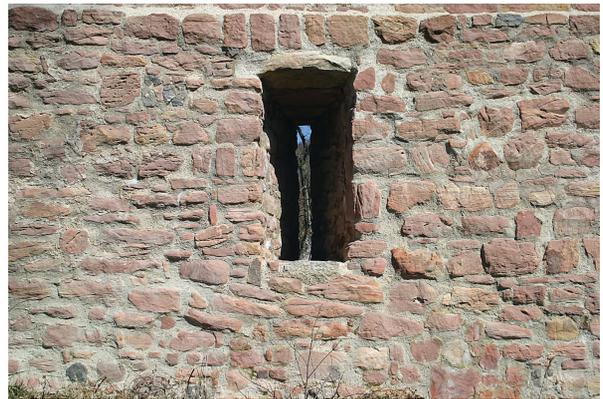
Abb. 9. Ruine Auersburg, Schlitzfenster in der Nordostmauer, Hofseite (Foto: Annina Hilfenhaus, 2009).

als solche zu nutzen. Sie suggerieren dem Ankommenden allerdings eine wehrhafte Anlage, denn von außen ist nicht sichtbar, ob es sich um Lichtöffnungen oder um echte Schießscharten handelt.

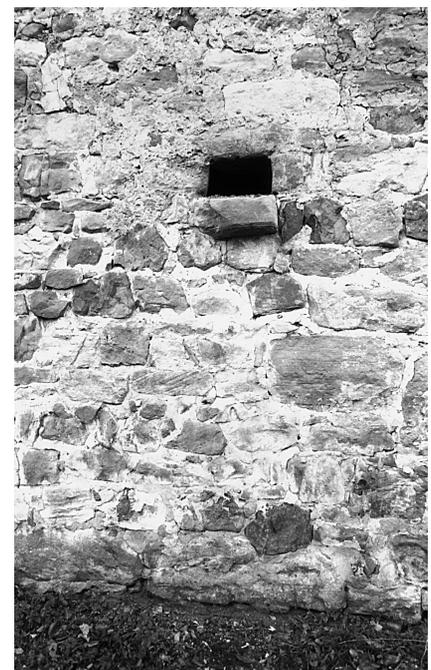
Abb. 11. Ruine Auersburg, Wasserspeier in der Nordostmauer der Kernburg, Feldseite (Foto: Verf., 2005).

Unterhalb der beiden westlichen Schlitzfenster der Nordostmauer befindet sich ein kleiner aus Sandstein gearbeiteter Wasserspeier, der wohl mit der Hofentwässerung zusammenhängt. Der Einlauf des anschließenden, tief in die Mauer führenden Schachtes ist im Hofbereich nicht sichtbar; vermutlich liegt er unterhalb des gegenwärtigen Laufniveaus.

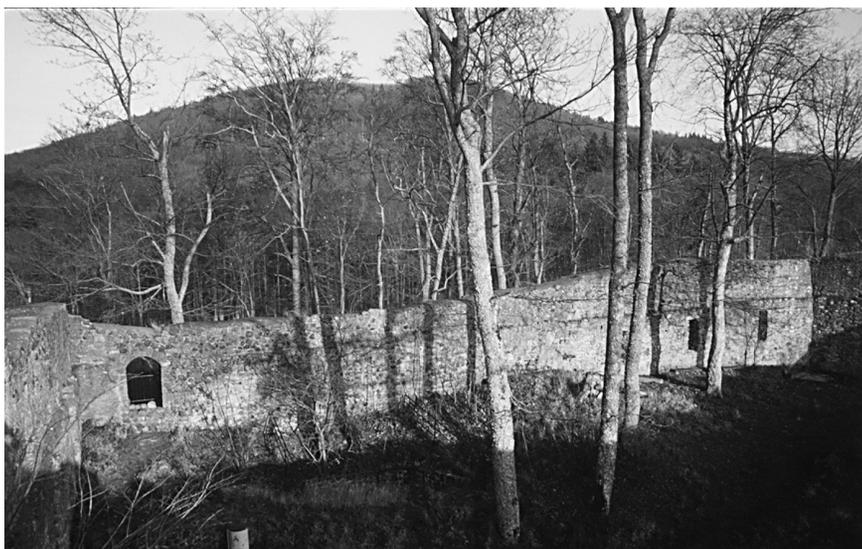
Abb. 10. Ruine Auersburg, nordöstliche Ringmauer von der Tourelle aus, im Hintergrund der Gipfel des Auersbergs (Foto: Verf., 2007).

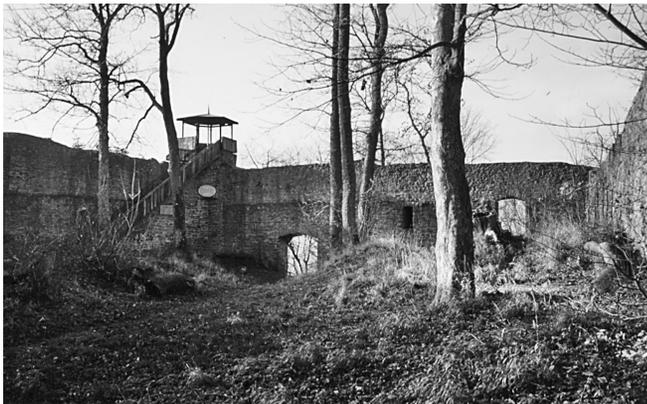
Abb. 12. Ruine Auersburg, Nordwestseite der Ringmauer mit Tourelle und Kernburgtor vom Burghof aus (Foto: Verf., 2007).

In der Nordwestmauer liegt der Zugang in die Ringmaueranlage, ein schlichtes, 3,50 m breites Stichbogentor. Die beiden oberen Türpfannen („Angelsteine“) zur Aufnahme der Torflügel sind erhalten; sie werden durch drei vorkragende Steinreihen in der äußeren Ebene geschützt. Erwähnenswert ist ferner ein Entlastungsbogen an der Innenseite der Mauer, der sich außermittig über der Toröffnung befindet; dieser Umstand und gewisse Unregelmäßigkeiten in der Mauerstruktur der südlichen Laibung könnten auf eine spätere Veränderung des Tores hinweisen. Den Bereich nordwestlich vor diesem grenzt eine kleine im Hang stehende Mauer ab; sie verlief

Die Westecke trägt oberhalb der Abbruchkante ein kleines rundes Wachtürmchen, eine sogenannte Tourelle. Erhalten ist von ihr im Wesentlichen der Unterbau, der außen über vorstehenden Steinlagen korbartig auskragt, auf der Innenseite auf einem gemauerten Tragbogen ruht. Der obere Teil, von dem aus die Auffahrt zum Tor kontrollierbar war, ist zerstört; seit dem 19. Jahrhundert befindet sich hier eine Aussichtskanzel, die über eine lang gezogene einläufige Treppe an der südwestlichen Mauer erreicht wird (2008 erneuert⁴⁴). Der im Jahr 1557 entstandene Augen-

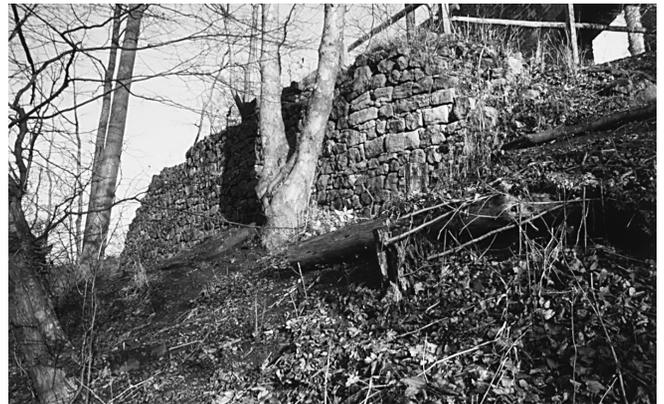
Abb. 13. Ruine Auersburg, Rest einer Vormauer unterhalb des Kernburgtores, Ansicht von Südwesten (Foto: Verf., 2007).

ursprünglich bis an den westlichen Eckverband der Ringmauer, der mit vorspringenden Steinlagen die einstige Verzahnung belegt. Hierbei dürfte es sich um den Rest einer Einfriedung des Bereiches vor dem Tor bzw. um einen kleinen Zwinger handeln (die Mauer soll um 1790 niedergelegt worden sein).

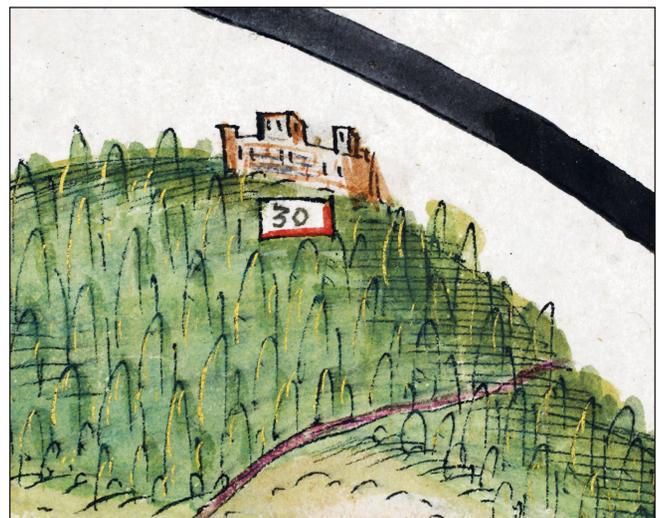
Abb. 15. Ausschnitt Auersburg (Nr. 30 = Das alte schloß Auerßbergk genannt) aus der sogenannten Hilderser Rundkarte des Amtmannes Jakob Wertzner, 1603 (Staatsarchiv Würzburg, Hist. Verein Geographia 19*).
