Die Burgruine Gleißberg am Nordrand von Jena

Geschichte und Baugestalt einer im Sächsischen Bruderkrieg zerstörten Burg

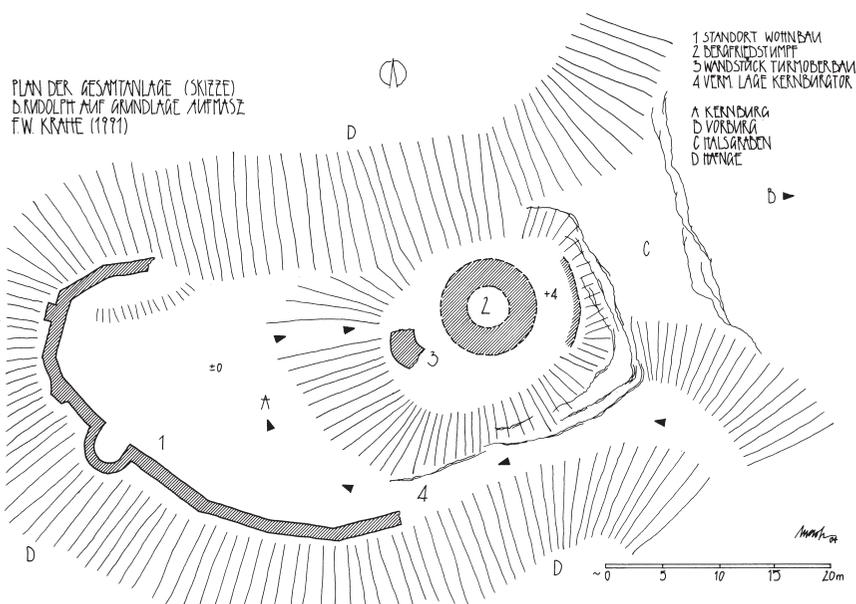
Abb. 3. Ruine Gleißberg, Plan der Gesamtanlage.

Die heutige Anlage, die einst eine ovale Fläche von 25 x 55 m umschloss, besteht aus einem tiefergelegenen Westteil mit Wohnbau und Resten der Umfassungsmauern, sowie dem oberen Burgteil im Osten mit einem kleinen Turmstumpf.

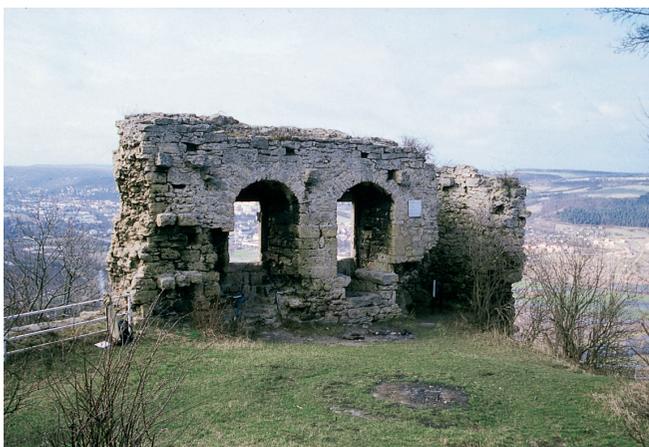
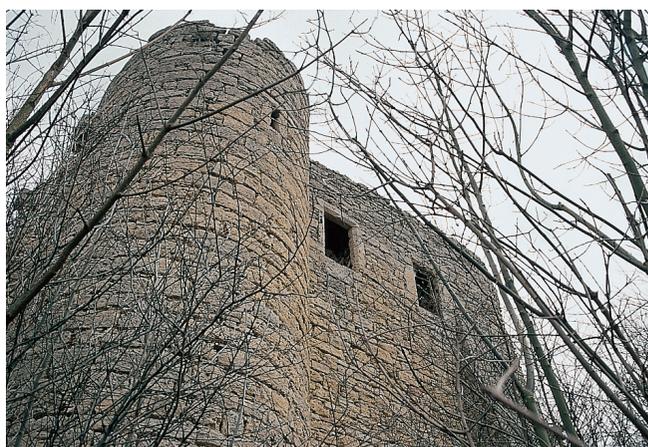
Abb. 4. und 5. Ruine Gleißberg, Südwand des Wohnbaues mit Rundturm. Links vom Burghof aus gesehen, rechts von Süden (Fotos: Verf., 2002).

Vom Wohnbau steht noch die über dem Steilhang errichtete, feldseitig etwa zwölf, hofseitig etwa fünf Meter hohe Südwand aufrecht. Sie hat einen westlich angesetzten kleinen Rundturm. Das Mauerwerk weist sauber zugeschlagenes glattes Quaderwerk mit beständigen Bruchsteinauswicklungen auf. Ungeachtet des Verlusts der anderen Wände sowie möglicherweise des Obergeschosses, sind einige interessante Details festzustellen. Gegen Süden, zum Saaletal, öffnen sich zwei kleine Rechteckfenster in hohen Stichbogennischen mit steinernen Sitzbänken, die indes allein im Westfenster erhalten sind. Die aus Quadern zusammengefügte Gewände sind außen umlaufend gefast und hatten, den Ansatzstellen im Sturz zufolge, ehemals einen ebenfalls beidseitig gefasteten filigranen Mittelstab. Daraus ergibt sich die Rekonstruktion eines zweibahnigen Rechteckfensters – der durchaus üblichen und weit verbreiteten Form im Burgenbau des Spätmittelalters. Innen zeigen die Fenster rechteckige Ladenfalze für die Aufnahme hölzerner Fensterläden. In der Nische des Ostfensters blieben des Weiteren die tiefen Löcher für den Verschlussbalken erhalten; im westlichen Fenster dürften diese zugesetzt sein.

Drei Kragsteine oberhalb der Fenster-nischen bezeichnen die Höhe der ehemaligen Balkendecke zum Obergeschoss bzw. Dach. Interessanter sind indes die drei nahe dem Ostfenster aus der Wand vorkragenden Steine. Unter Umständen muss man hier an eine Verzahnung für die (verschwundene) Ostwand des Wohnbaues denken – andererseits sind die Steine dafür zu regelmäßig in die Wand eingelassen

Unmittelbar am Westende der Südwand ist der vorerwähnte vorspringende kleine, halbrunde Turm angesetzt, der zusammen mit dem Wohnbau entstand, und als Teil desselben zu verstehen ist. In Erdgeschosshöhe hat der Turm einen kleinen, sich nach innen erweiternden, gerade überdeckten Lichtschlitz nach Süden; der übrige erhaltene Teil ist öf-fnungslos. In Höhe der heutigen Mauerkrone sind im Innenraum drei Kragsteine für die ehemalige Geschossdecke vorhanden, die demzufolge auf gleicher Höhe mit der Balkendecke des Wohnbaues lag. Wahrscheinlich war der Rundturm kein flankierender Schalenturm, sondern zur Erschließung der Wohnbaugeschosse vorgesehen.

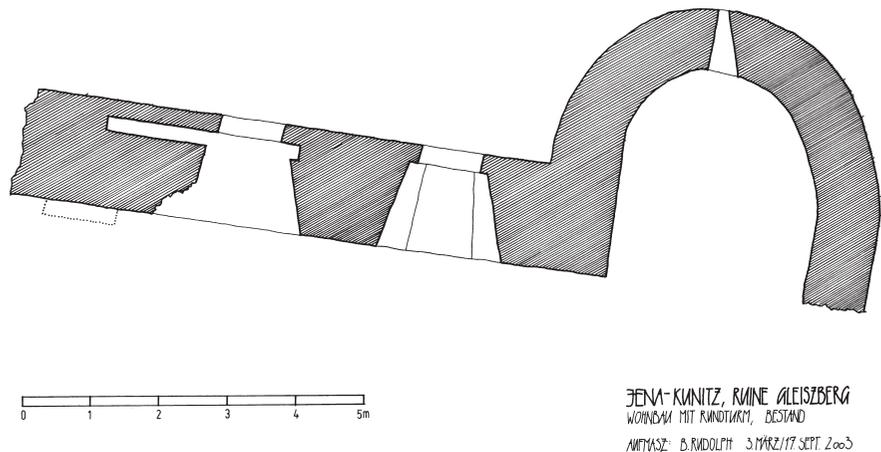
Abb. 6. Ruine Gleißberg, Erdgeschossgrundriss des Wohnbaues (Zeichnung: Verf., 2003).

Noch Anfang des 20. Jahrhunderts befand sich westlich des Wohnbauturmes an der Ringmauer der Rest einer (inzwischen abgestürzten) Zinne²⁸, der bestätigt, dass der Turm das tatsächliche Westende des Wohnbaues markiert; die (verlorene) Westwand setzte demnach direkt am Turm an. Diese Tatsache und die Lage der Ostwand erlauben die Rekonstruktion eines relativ kleinen, möglicherweise über quadratischer Grundfläche errichteten Wohnbaues. Hangseitig steht der Turm auf einem gut einen Meter hohen Fundament, über dem nach einem leichten Rücksprung der Oberbau gesetzt ist. Der Wohnbau hingegen ist gegen das starke Gefälle südlich mit einem Stützpfiler gesichert. Die zu beiden Seiten des Wohnbaues erhaltenen unteren Teile der Umfassungsmauer zeigen Mauerwerk gleicher Qualität. Im östlichen Bereich sind größere Ausbesserungen festzustellen, weiterhin Abrissspuren, vielleicht einer nach Süden verlaufenden Mauer oder eines weiteren Stützpfilers.

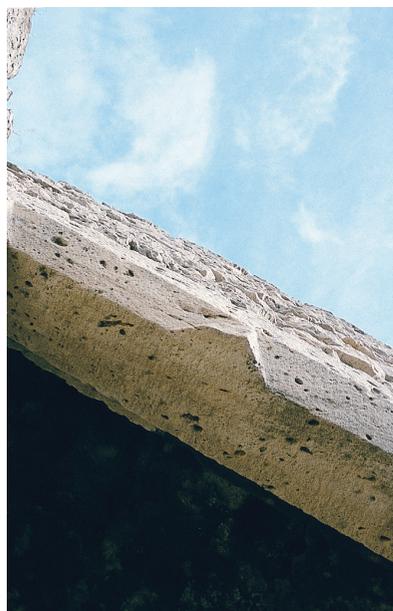
Abb. 7. Ruine Gleißberg, Detail des Wohnbau-Westfensters, im Sturz. Spuren eines Mittelstabes (Foto: Verf., 2002).

Wenigstens lässt sich der Wohnbau, genauer seine einzig aufrecht stehende Wand nach den Formen der Fenster zeitlich fassen. Die zweibahnigen, nach Süden weisenden Rechtecköffnungen mit umlaufender Fase am Gewände und Mittelstab entsprechen dem seit 1300 im Thüringischen einsetzenden Wandel, nun an Wohnbauten auf Burgen – statt der bisher üblich gewesenen Rund- und Spitzbogenformen – rechteckige Fenster zu be-

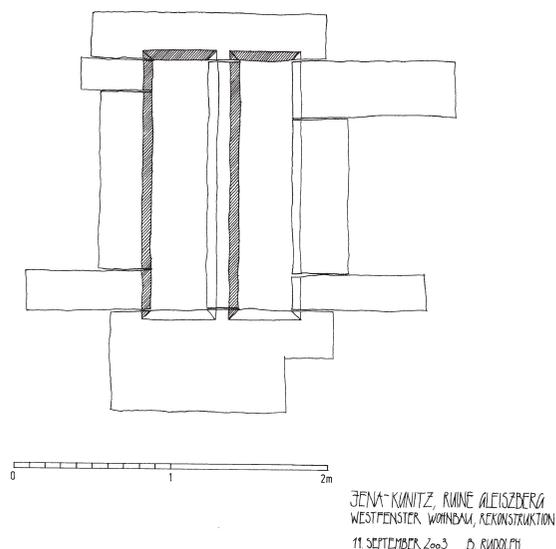
Abb. 8. Ruine Gleißberg, Rekonstruktion des Wohnbau-Westfensters (Zeichnung: Verf., 2003).

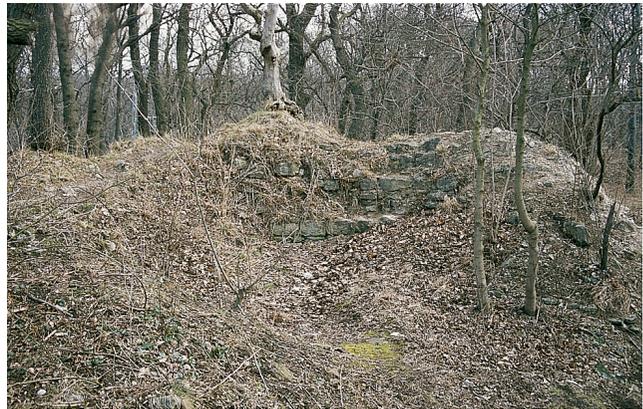
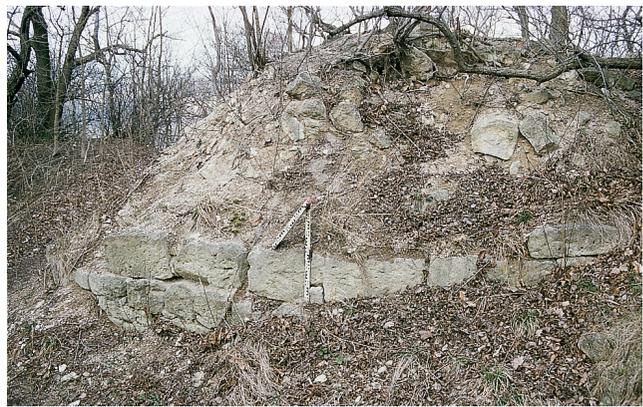
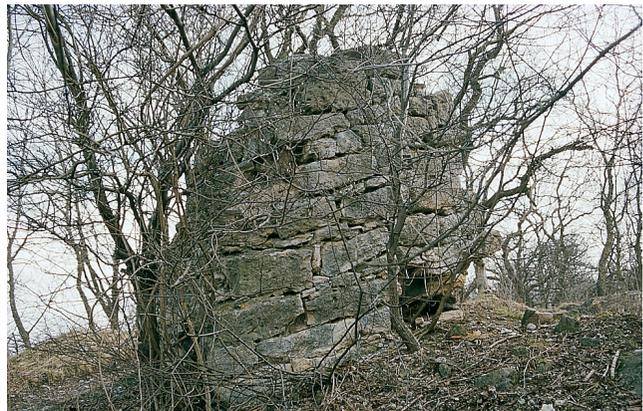
Abb. 9. bis 11. Ruine Gleißberg, Reste des Bergfrieds im Osten der Anlage, letzte Quader der Außenschale des Bergfrieds und Teil des bei der Sprengung im Jahr 1450 zerstörten Turmoberbaues (Fotos: Verf., 2002).

Den oberen, direkt hinter dem Halsgraben liegenden Burgteil von geringen Ausmaßen nimmt der Stumpf eines kleinen, ehemals kreisrunden Turmes ein, der seinen Abmessungen zufolge (Durchmesser etwa 8 bis 9 m²⁹, Mauerdicke ca. 2,5 m) als Bergfried

anzusehen ist. Sein Unterteil besteht in den wenigen unzerstörten Schichten aus sauberem Glattoquaderwerk, ähnlich dem Wohnbau und den Ringmauern. Wenige Schritte südlich des Stumpfes befindet sich ein gerundetes Mauerstück des Turmoberbaues, das mit hoher Wahrscheinlichkeit bei seiner Sprengung im Winter 1451 hierher gestürzt ist und bis heute in gutem Zustand erhalten blieb. Östlich und südlich des Turmes, nahe am Hang zum Halsgraben, sind letzte Spuren einer Mauer feststellbar, die den Turm im Abstand von etwa vier Metern umgab und wahrscheinlich mit der Ringmauer des unteren Burgteils in Verbindung stand³⁰. Unterhalb der Turmreste lag das Tor zur Kernburg. Hier ist durch die Hangkante und den oberen Burgteil eine schmale Engstelle entstanden, die in günstiger Weise den Zugang zur Burg gesichert haben könnte.
