## Die Burgruine Straufhain im Heldburger Unterland

### Einführung

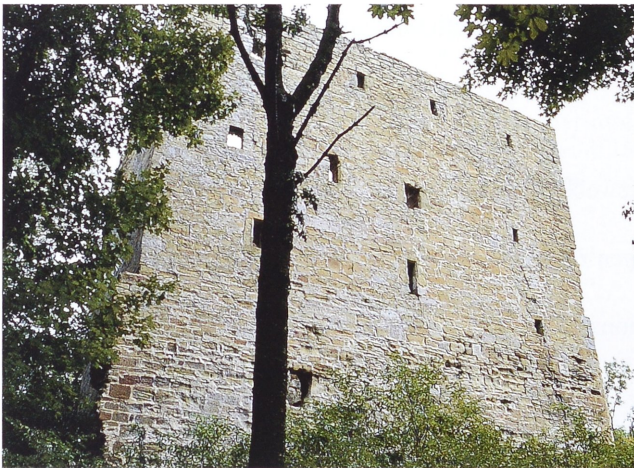
Abb. 1. Burgruine Straufhain. Von der Westseite ist die Turmartigkeit des Wohnbaus am besten erkennbar. Im Keller die ausgebrochene Scharte, darüber Schlitz- und Rechteckfenster, teilweise durch Vermauerung verändert (Foto: Verf., 2000).

Der Wohnbau war zumindest in seinem nördlichen Teil unterkellert; in der Westwand befindet sich eine ausgebrochene Schießscharte in einer Rechtecknische. Ob auch der bis zur Bodenhöhe des Erdgeschosses verschüttete Südteil einen Keller hatte oder ob hier gewachsener Fels ansteht, ist unklar. Zwei Balkenlöcher in der

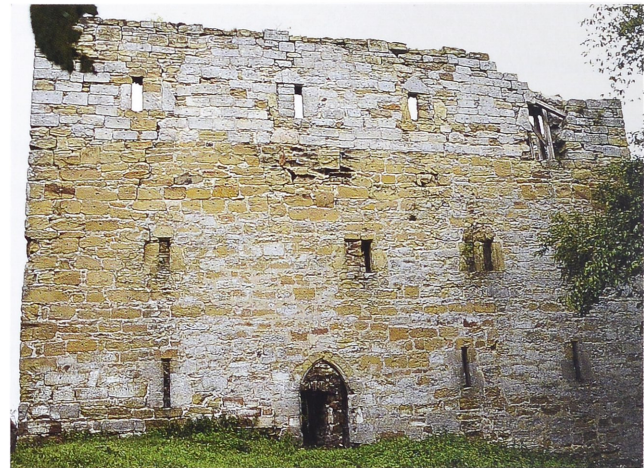
Abb. 2. Burgruine Straufhain. Ostwand des Wohnbaus. Im Erdgeschoss sind Scharten und Spitzbogenpforte erkennbar. Darüber zwei quadratische Fenster und zwei Doppelfenster, im zweiten Obergeschoss zwei Fenster mit Dreiecksturzh (Foto: Verf., 2000).

Im Erdgeschoss ist der Wohnbau östlich vom Hof her durch eine Spitzbogenpforte mit abgestuftem, abgefastem Sandsteingewände zugänglich. Der obere Teil des Spitzbogens ist offensichtlich erneuert, der untere Teil, der Ansätze eines Spitzbogens zeigt, belegt aber eindeutig, dass diese Pforte schon immer spitzbogig war<sup>7</sup>. Obere Türpfanne und ein Kanal für den Balken zur Verriegelung der Tür sind erhalten. Südlich neben der Pforte ist eine Schlitzscharte angeordnet, nördlich sind es zwei<sup>8</sup>. Eine weitere Scharte befindet sich in der Nordwand; sie ist gegen den Ausgang zur Burg gerichtet. Die Gewände der Scharten sind abgefast, wobei die Fäse im unteren Drittel ausläuft. Die Westwand weist drei schmale abgefaste Rechteckfenster auf; die zwei nördlichen sind erhalten, das südliche ist halb vermauert. Scharten, Fenster und Pforte des Erdgeschosses liegen in hohen Stichboggennischen. Absätze oberhalb der Nischen in den Seitenwänden bildeten das Deckenaufleger; zusätzlich ist in der Nordwand noch ein Balkenloch für einen Unterzug erkennbar. Das Erdgeschoss diente allenfalls einer untergeordneten Wohnfunktion, etwa für Angehörige der Burgmannschaft. Erst die zwei oberen Geschosse des Wohnbaus waren in vergleichbarer

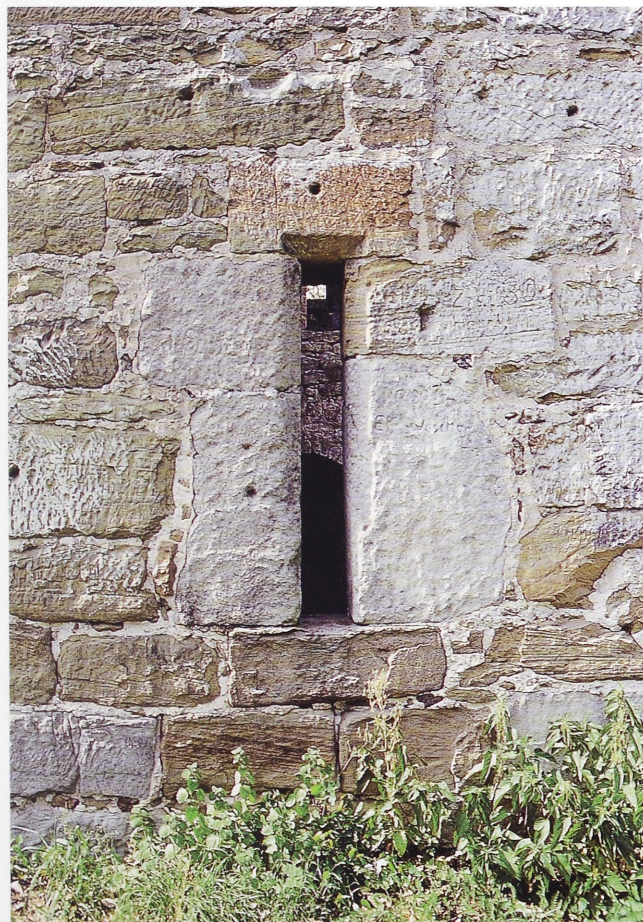
Abb. 3. Burgruine Straufhain. Schlitzscharte südlich der Pforte mit auslaufender Fase im Gewände (Foto: Verf., 2000).

<sup>8</sup> Die Scharten sind alle von der gleichen Art und haben die Abmessungen von 1,16 m x 0,17 m bis 1,09 m x 0,16 m.

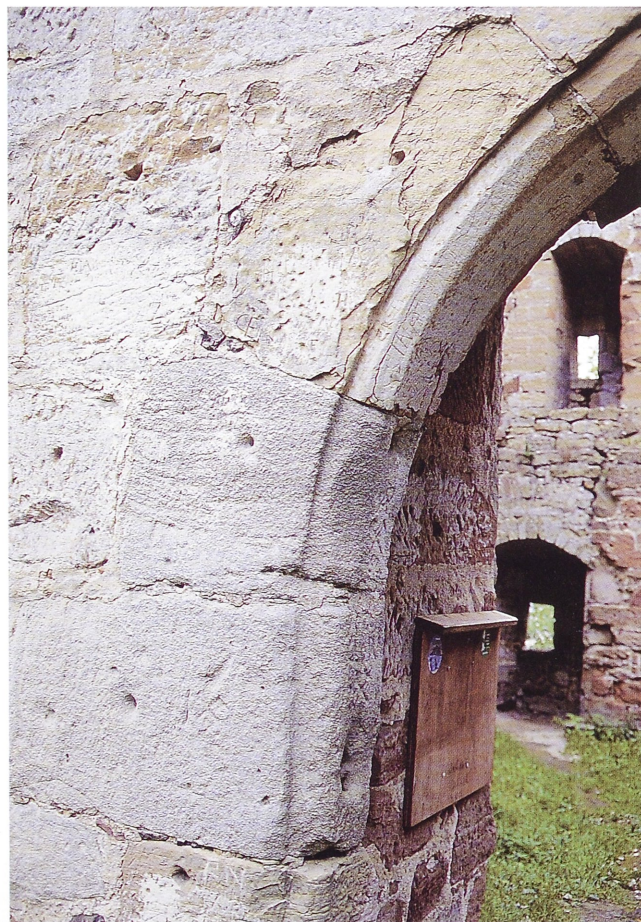
Abb. 4. Burgruine Straufhain. Gewände der Sandsteinpforte; der obere Teil ist eindeutig erneuert (Foto: Verf., 2000).

<sup>7</sup> Elßmann berichtet, dass die Pforte durch Ernst von Sachsen-Hildburghausen (1681 bis 1714) erneuert wurde; vorher soll sie rechteckig gewesen sein. In diesem Zusammenhang ist wohl auch die Anbringung des heute stark zerstörten Wappens in der Nische der Pforte zu sehen.

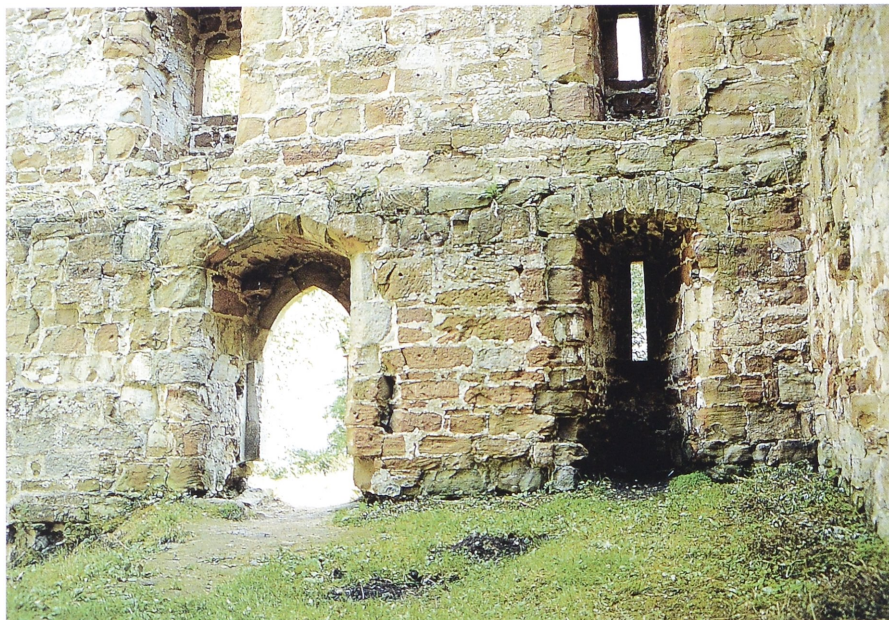
Abb. 5. Eingangsbereich vom Inneren des Wohnbaus aus mit Spitzbogenpforte und Schlitzscharte, beide in Stichboggennischen (Foto: Verf., 1999).

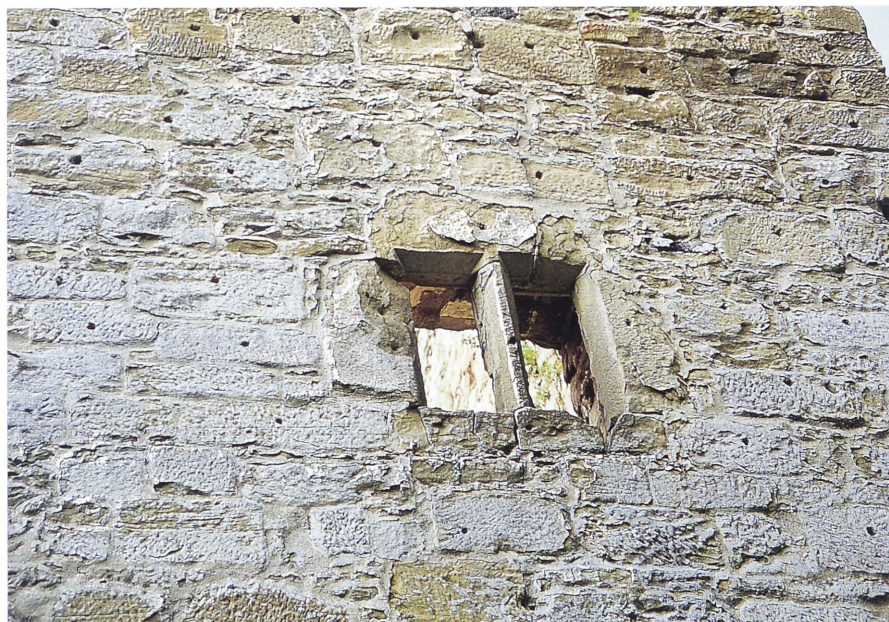
Abb. 6. Rechteckiges Doppelfenster mit gefastem Gewände und Mittelpfosten im ersten Obergeschoss des Wohnbaus. Es ist das einzige aus der Bauzeit erhaltene der beiden Doppelfenster (Foto: Verf., 2000).

Weise als Wohngeschosse gestaltet, mit einer Fläche von je etwa 140 m<sup>2</sup>. Ihre Fensteranordnung lässt auch Aussagen zur Raumaufteilung zu. Nach Osten erhielt das erste Obergeschoss in der nördlichen Hälfte Licht durch zwei rechteckige Doppelfenster<sup>9</sup>, die aufwendigsten im ganzen Wohnbau, mit abgefastem Gewände und Mittelpfosten, südlich daneben durch ein kurzrechteckiges und ein Schlitzfenster<sup>10</sup>, beide mit Fase im Gewände; die Doppelfenster gehörten sicher zu einem der vornehmsten Räume des Wohnbaus. An der Nordseite befindet sich ein weiteres Schlitzfenster, in der Westwand liegen vier schlichte kurzrechteckige, fast quadratische Fenster; sie sind durch teilweises Zusetzen verkleinert worden. Die Fenster sitzen in hohen Stichbogen- und Rechtecknischen. Oberhalb der Fenster markieren Absätze in den Längswänden die ehemalige Balkendecke des zweiten Obergeschosses.

<sup>9</sup> Das südliche der beiden Fenster hat nicht mehr seinen ursprünglichen Pfosten, sondern einen pfostenähnlichen Ersatz.

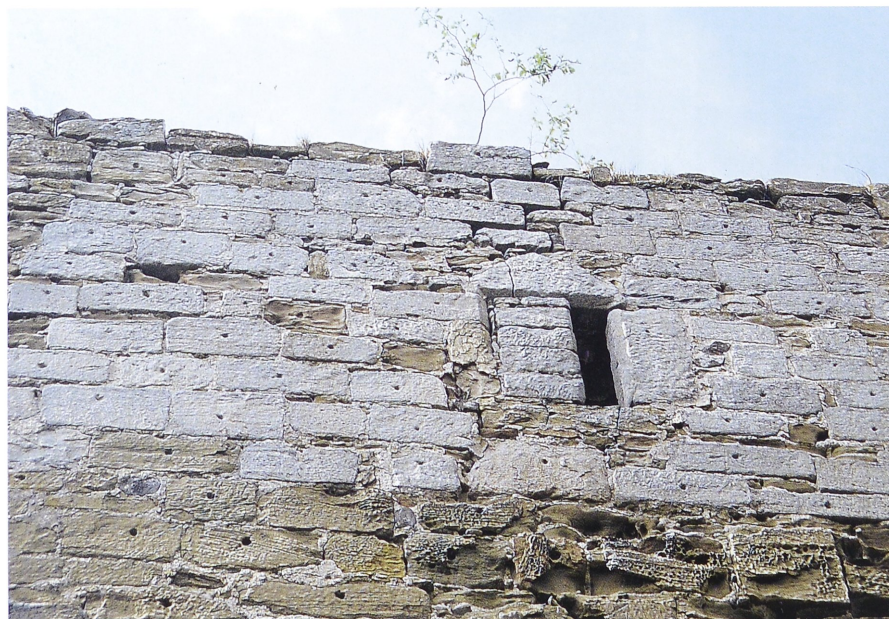
Abb. 7. Rechteckfenster mit Dreiecksturztur und gefastem Gewände im zweiten Obergeschoss des Wohnbaus, zur Hälfte zugemauert (Foto: Verf., 2000).

Östlich wird das zweite Obergeschoss von drei rechteckigen Fenstern mit Dreiecksturz bestimmt; sie sind halb vermauert, das nördliche ist eingestürzt. Ansonsten gibt es auf dieser Seite nur noch ein Schlitzfenster. Aufgrund der Gruppe der Fenster mit Dreiecksturz ist auch in diesem Bereich ein vornehmer, dem Burgherrn vorbehaltener Raum, zu vermuten; die Abgrenzung geschah sicher durch Fachwerk- oder Bohlenwände, Spuren derselben sind im Mauerwerk nicht mehr erkennbar. Die Nordwand zeigt zwei kurzrechteckige Fenster (das östliche ist ausgebrochen), die Westwand vier. Sie sind, wenn auch überwiegend vermauert, erhalten und weisen abgefaste Gewände auf. Südlich öffnet sich das zweite Obergeschoss mit einer zum Schlitzfenster vermauerten Pforte, die vielleicht zu einer Art Balkon führte, und mit einer Bresche unbekanntem Ursprungs. Im Inneren sitzen alle Fenster gleichfalls in hohen Stichbogennischen. Ihre geringe Größe verweist auf die höhere Bedeutung der Wehrhaftigkeit gegenüber dem Wohnkomfort. Es ist wahrscheinlich, dass beide Wohngeschosse mit Öfen beheizt worden sind; Reste von Kaminen oder Abzügen sind nicht feststellbar.

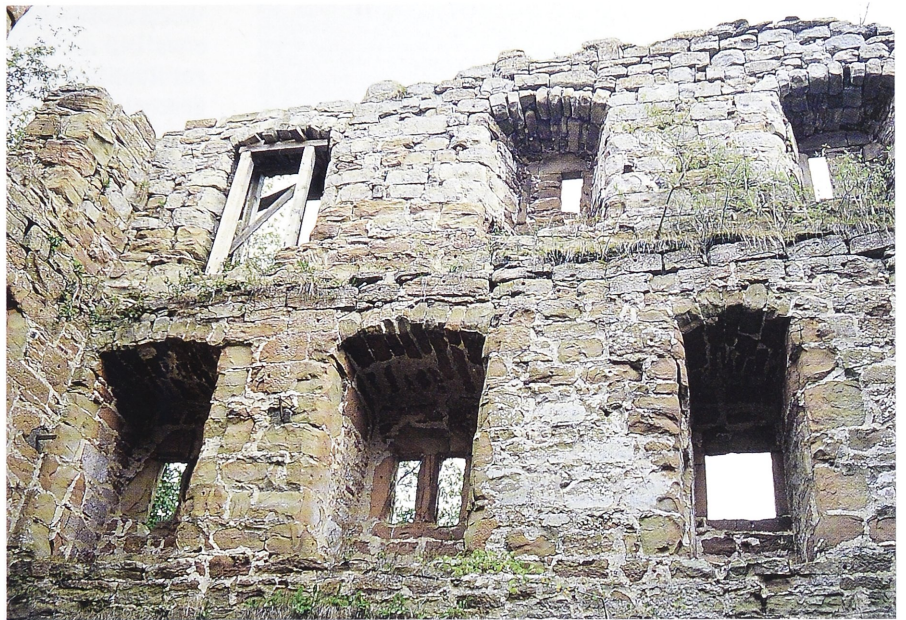
*Abb. 8. Ostwand vom Inneren des Wohnbaus aus. Erkennbar sind die rechteckigen Doppelfenster im ersten Obergeschoss und die Fenster mit Dreiecksturz darüber; sie sind durch ihre teilweise Vermauerung verkleinert worden (Foto: Verf., 2000).*

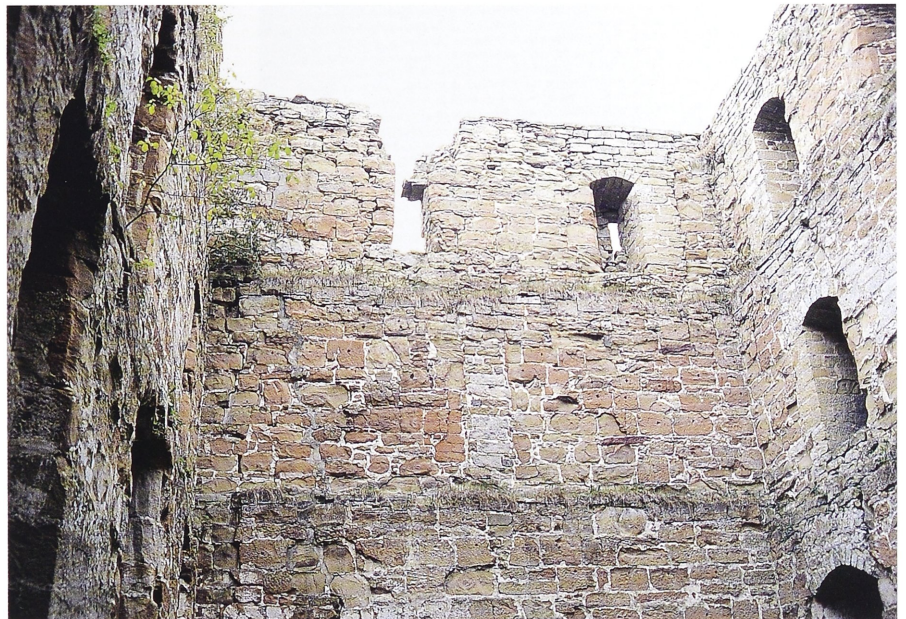
*Abb. 9. Südwand des Wohnbaus von innen. Im Bereich des ersten Obergeschosses sind größere Veränderungen in der Mauerstruktur erkennbar, im zweiten Obergeschoss die zum Fenster vermauerte Pforte (rechts) und eine Bresche unbekanntem Ursprungs (Foto: Verf., 2000).*

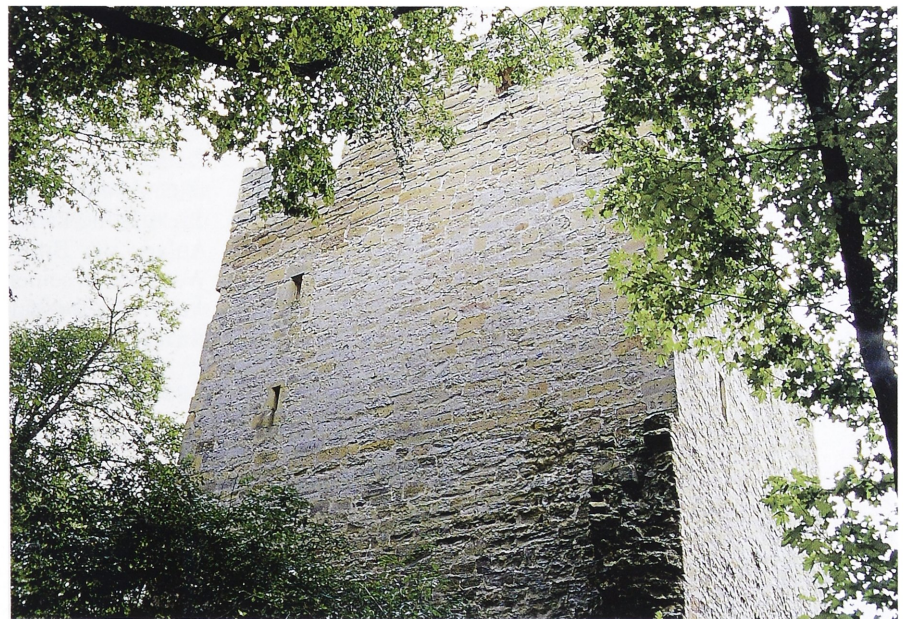
*Abb. 10. Nordwand des Wohnbaus mit Scharte im Erdgeschoss, darüber Schlitzfenster und zwei kurzrechteckige Fenster im zweiten Obergeschoss. Unten links sind an der Nordwestecke des Wohnbaus Reste der Umfassungsmauer erkennbar (Foto: Verf., 2000).*

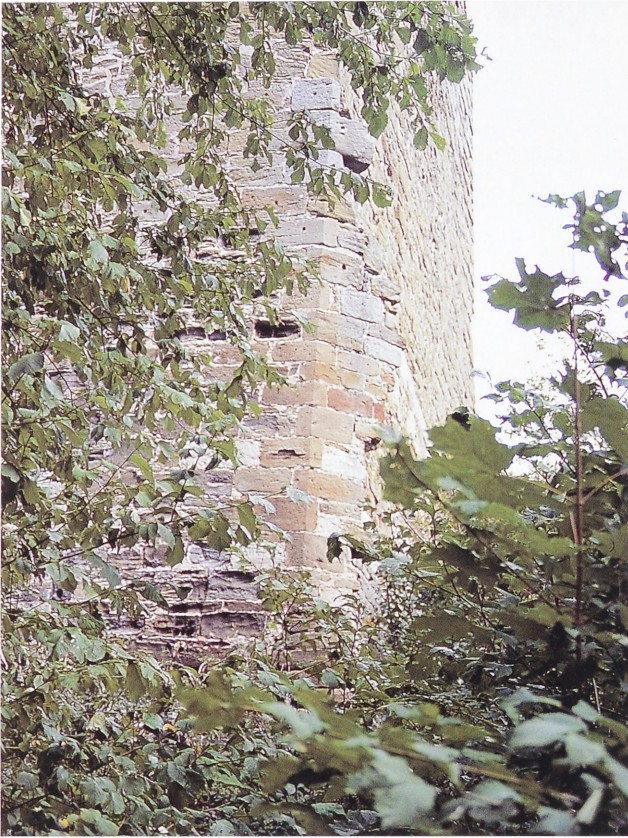
Abb. 11. Burgruine Straufhain. Reste der Umfassungsmauer an der Südwestecke des Wohnbaus; die Verzahnung ist erkennbar (Foto: Verf., 2000).

Von der den Felskopf umschließenden, wohl polygonal geführten Umfassungsmauer sind allein die Ansatzstellen an der Nordwest- und Südwestecke des Wohnbaus erhalten, die aufgrund der Verzahnung eine gleichzeitige Entstehung belegen. Nach dem Riss in der Heldburger Amtsbeschreibung waren aber 1666 noch umfangreichere Reste von Ringmauern am Osthang des Felskopfes vorhanden.

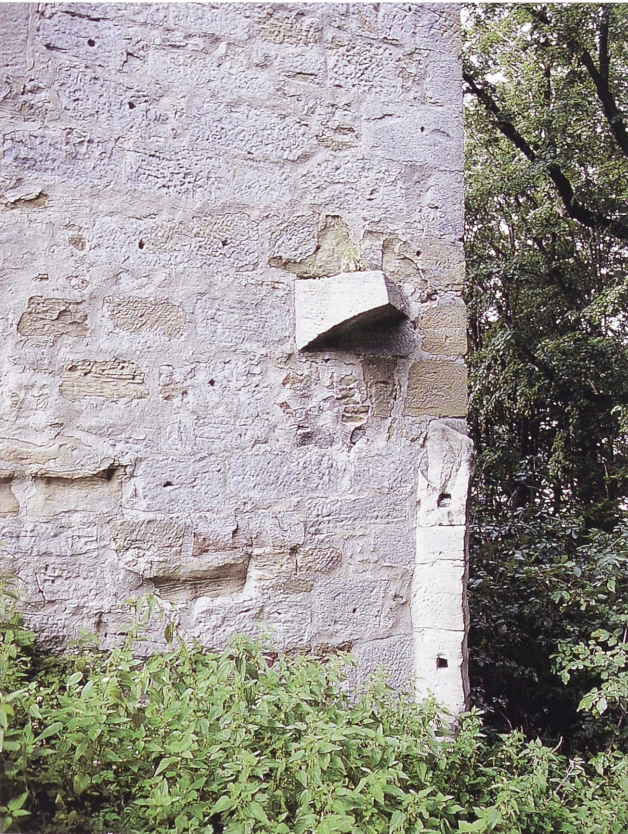
Abb. 12. Burgruine Straufhain. Nordostecke des Wohnbaus mit Resten des Torbogens und des Gewändes (Foto: Verf., 2000).

Im nördlichen Teil der Ostseite des Wohnbau-Erdgeschosses befinden sich noch der Ansatz eines Bogens, vielleicht der des Kernburg-Tores, und ein Gewänderest. Ansonsten lassen sich von der übrigen Bebauung der Kernburg nach dem Mitte des 17. Jahrhunderts erfolgten Abbruch übertägig keine Reste mehr feststellen, obwohl Elßmann die Existenz einer „Kemenate“ und eines „Landknechtshauses“ behauptet<sup>14</sup>. 1666 wird der Hof des Felskopfes der *Obere Brahls vom Straufhan* genannt, und schon damals sind nur Wohnbau und Umfassungmauerreste eingezeichnet.

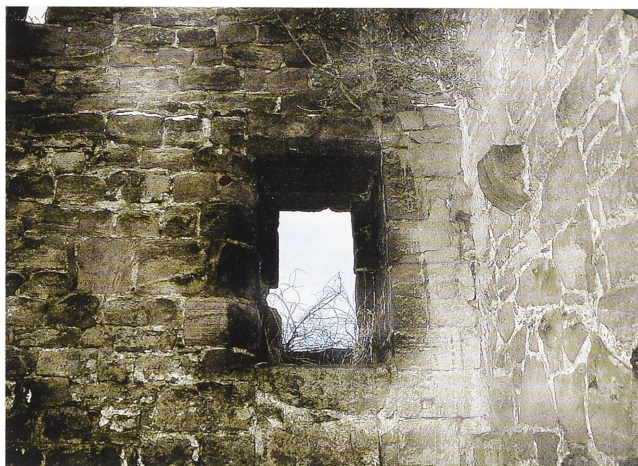
*Abb. 13. Vergleichsbeispiel Hanstein (Eichsfeldkreis). Schmales Rechteckfenster im Bereich der Kernburg mit gefastem Gewände, wobei die Fasse im unteren Teil ausläuft (Foto: Verf., 1999). Dasselbe Motiv begegnet uns an den Schlitzscharten von Straufhain. Die Kernburg von Hanstein datiert in die erste Hälfte des 14. Jahrhunderts.*

Aufgrund des relativ schlichten Äußeren des Wohnbaus ist lediglich eine zeitlich weitgespanntere Datierung möglich. Wenigstens liefert aber die Spitzbogenpforte im Erdgeschoss einen Hinweis, dass man nicht vor 1250 datieren darf. Wichtige Anhaltspunkte bieten die Formen der Rechteckfenster und der Schlitzscharten, deren Fasen im unteren Drittel des Gewändes auslaufen. Seit ungefähr 1300 ist dieses Architekturmotiv mehrfach feststellbar, im gut untersuchten Rhein-Mosel-Gebiet etwa an den Wohntürmen von Ramstein (1300/1307), Eltville (zweites Viertel 14. Jahrhundert) und Hattenheim (14. Jahrhundert)<sup>15</sup>, im thüringischen Eichsfeldkreis an Bauten der Burgruine Hanstein (erste Hälfte 14. Jahrhundert)<sup>16</sup>.

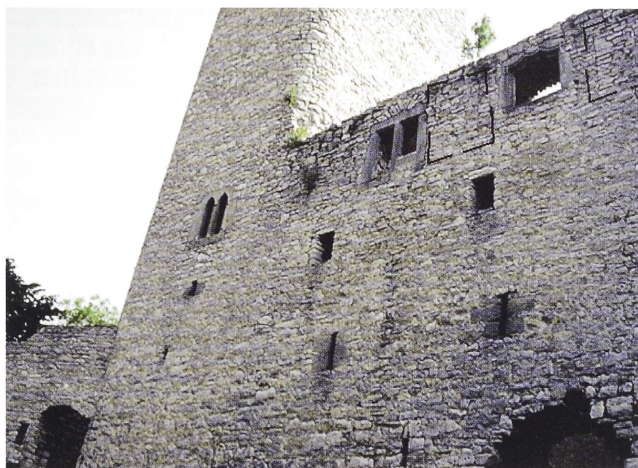
*Abb. 14. Vergleichsbeispiel Ehrenstein (Ilmkreis). Im ersten und zweiten Obergeschoss sind schlichte, kleine Rechteckfenster ähnlich denen am Straufhainer Wohnbau erkennbar, diejenigen im zweiten Obergeschoss sind vermauert erhalten (Markierung). Ehrenstein datiert in die erste Hälfte des 14. Jahrhunderts (Foto: Verf., 1999).*

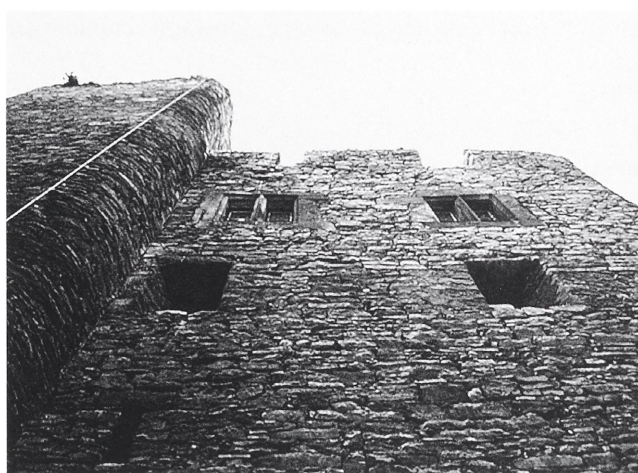
*Abb. 15. Vergleichsbeispiel Ehrenburg (Ilmkreis). Im ersten Obergeschoss befinden sich schlichte, einfache Rechteckfenster, darüber zwei rechteckige Doppelfenster mit gefastem Gewände (Foto: Verf., 1999). Die Ehrenburg entstand um die Mitte des 14. Jahrhunderts.*

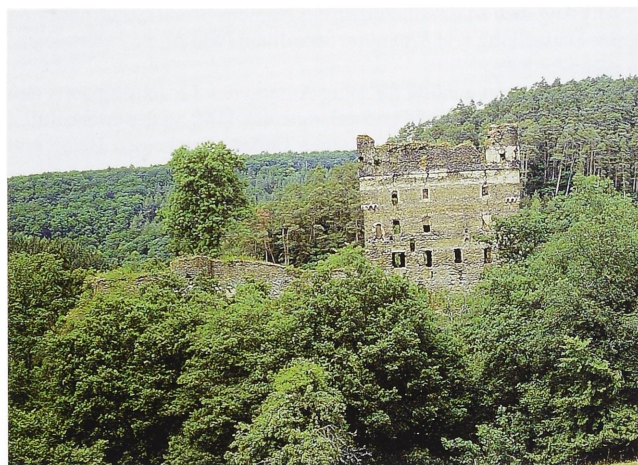
*Abb. 16. Vergleichsbeispiel Balduinseck (Rhein-Hunsrück-Kreis). Der zwischen 1325 und 1330 errichtete Wohnturm, ebenfalls eher ein turmartiger Wohnbau, gleicht dem Straufhainer sowohl in Dimensionen und Proportionen als auch in der äußeren Erscheinung (Foto: Verf., 1998).*

Schließlich gibt auch der turmartige Wohnbau als Baukörper selbst Auskunft über die Bauzeit. Wohntürme treten im Rhein-Mosel-Gebiet wieder verstärkt seit 1300 auf. Bestes, wenn auch zugegeben ziemlich weit entferntes Vergleichsbeispiel für den Straufhainer Wohnbau ist der breitrechteckige Wohnturm von Balduinseck (Rhein-Hunsrück-Kreis), der annähernd gleiche Dimensionen und Proportionen zeigt und auch im Äußeren mit seinen kleinen Rechteckfenstern ähnlich abweisend wirkt. Der Bau von Balduinseck entstand zwischen 1325 und 1330<sup>18</sup>.
