## AUFGABEN UND ARBEITSMETHODEN DER GEODÄSIE BEI DER ERFORSCHUNG MITTELALTERLICHER BAUWERKE SOWIE BEI DER DENKMALPFLEGE

*In der Arbeit werden die Methoden und Arbeitsweisen der verschiedenartigen vermessungstechnischen Arbeiten für die Denkmalpflege und die Archäologie des Mittelalters geschildert. Die Geodäsie ist für die archäologische Forschung und die Denkmalpflege sowohl primäres als auch sekundäres Arbeitsgebiet.*

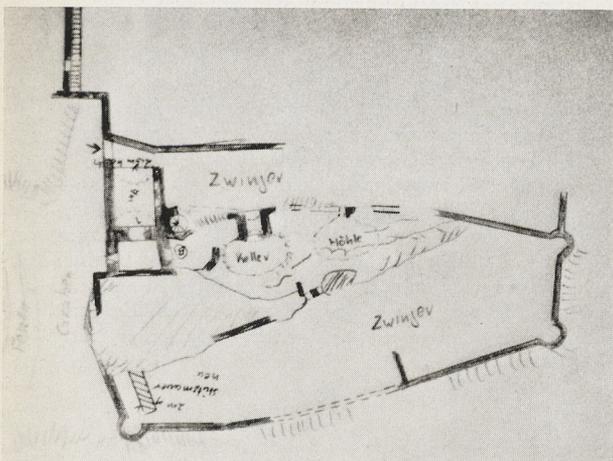
Abb. 1 Ruine Neidenfels. Originalaufnahme (Bleistiftskizze des Verf.)

Vom Verfasser wurden bisher ca. 25 Burgruinen auf diese Weise aufgenommen, u. a. sämtliche Burgruinen des ehemaligen Kreises Neustadt an der Weinstraße. Ein Vergleich mit exakten Vermessungen zeigt die Genauigkeit der Aufnahmemethode, wenn die notwendige Sorgfalt beachtet wird. So wurde der mittelalterliche Bestand der Burg Neidenfels im Kreis Bad Dürkheim (Pfalz) aufgenommen (Abb. 1),

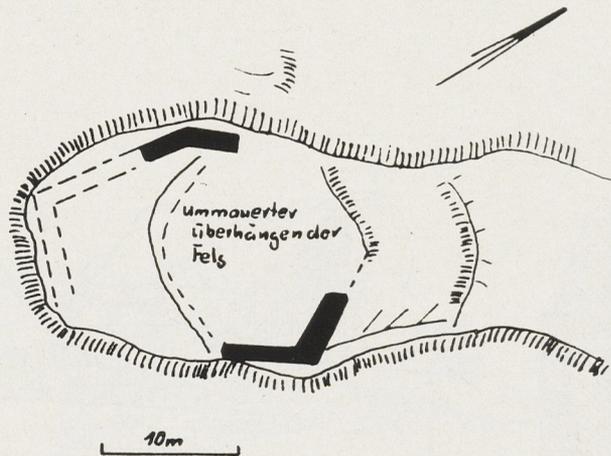
Abb. 2 Ruine Lichtenstein/Pfalz, Feldskizze

ebenfalls die Burg Lichtenstein unweit Neustadt an der Weinstraße (Abb. 2). Von der Burg Spangenberg wurden durch Grund- und Aufrißzeichnungen die Grundlagen für einen Rekonstruktionsversuch geschaffen (Abb. 3, 4 u. 5).

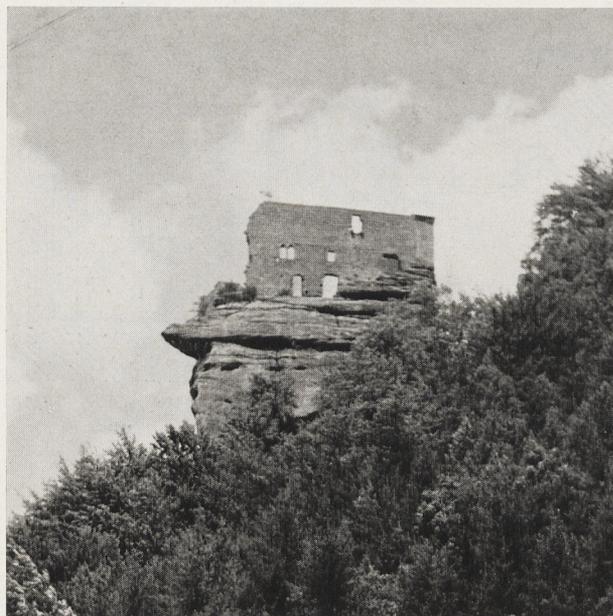
Abb. 3 Ruine Spangenberg (Pfalz)

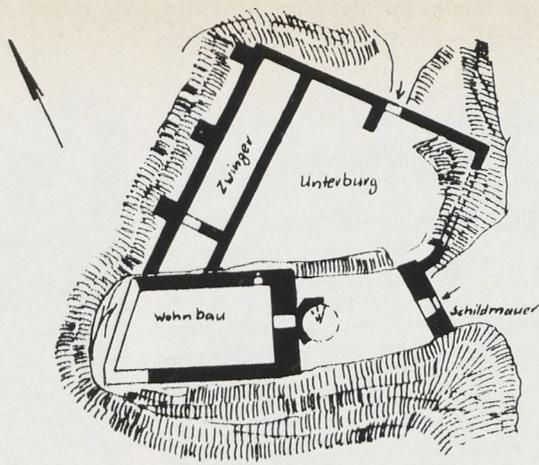
Abb. 4 Ruine Spangenberg (Pfalz). Grundrißzeichnung nach der Felddaufnahme 1:600

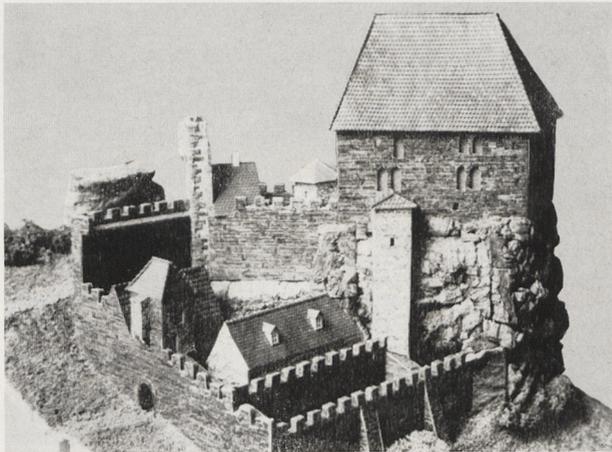
Abb. 5 Ruine Spangenberg (Pfalz). Rekonstruktionsversuch

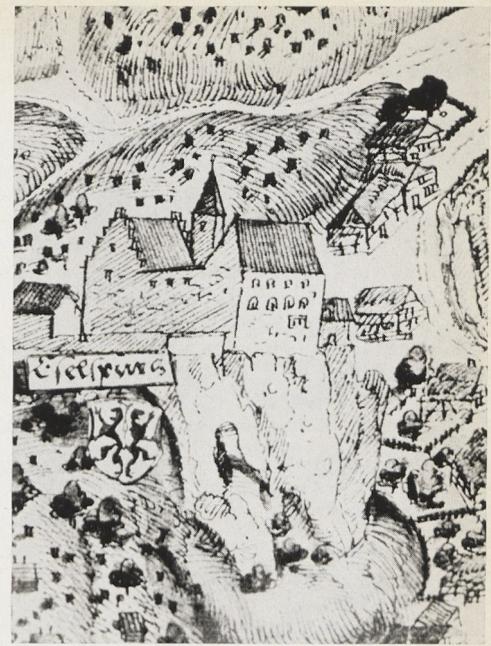
Abb. 7 Burg Eselsburg im Landkreis Heidenheim/Brenz. Aus: Rehlinsche Forstkarte von 1591

Schon am Ende des Mittelalters gab es Kartographen und Landmesser, die eine möglichst maßstabgetreue Darstellung der hervorragenden Bauwerke, wie Kirchen, Schlösser und Burgen, ja ganzer Städte und Dörfer, sowie der herausstechenden Geländemerkmale anstrebten. Einer von ihnen war der *Ulmer Kartograph Rehlin*, der 1591 die Aufgabe gestellt bekam, den sogenannten *Giengener Forst* zu kartieren. Seine Karte ist wohl die älteste, in der die Ostalb maßstabgetreu dargestellt wird. Der Verlauf der Brenz, die Gliederung der vielfältigen Berglandschaft, die Stadt Giengen und die umliegenden Dörfer sind soweit als möglich maßstäblich kartiert und anhand ihrer hervorragenden Bauten eindeutig charakterisiert. Der Zustand der Burgen und Schlösser im Jahre 1591 ist ausgezeichnet dargestellt, wie uns die Bilder der Burgen *Eselsburg* und *Kaltenburg* (Abb. 6 u. 7) zeigen. Eine Besonderheit dieser Karte muß noch herausgestellt werden. Rehlin gibt auch die rechtlichen Besitzverhältnisse an, indem er neben den Besitzungen, wie Burgen, Dörfer und Waldungen, die Wappen der Eigentümer zeichnet. Wir erkennen an den Wappen, daß *Falkenstein* und *Eselsburg* *Rechbergisches* Eigentum waren und die *Kaltenburg* (heute alles Ruinen) den *Herren von Riedheim* gehörte.

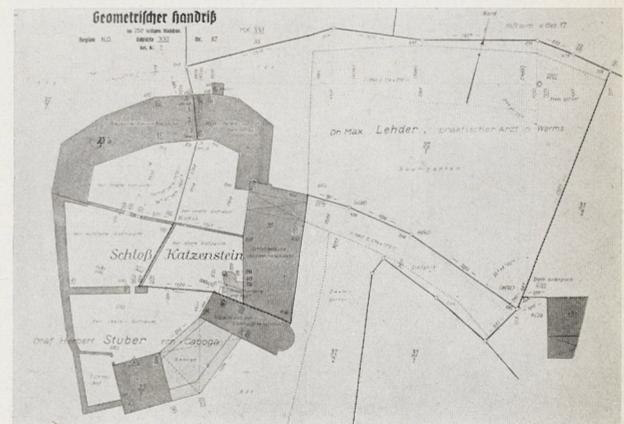
Abb. 8 Katasteraufnahme der Burg Katzenstein, Kreis Heidenheim/Brenz

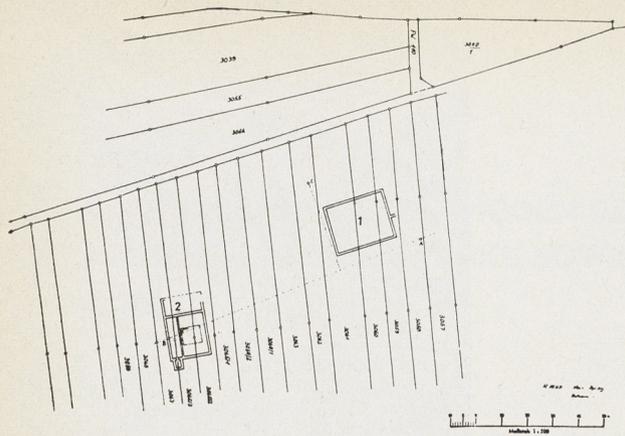
Abb. 9 Einmessung römischer Gebäude im Maßstab 1:500. Gemarkung Sontheim/Brenz. Die gestrichelten Aufnahme-  
linien sind deutlich zu erkennen

In möglichst großmaßstäblichen Plänen werden heute Bodendenkmale genau auf die nächsten Grundstücksgrenzen aufgenommen. Bei evtl. Entschädigungsforderungen, die durch Ausgrabungen entstehen können, ist es möglich, sowohl in der Feldlage als auch innerhalb des Ortsetzers die beanspruchten Flächen leicht aus den Plänen abzugreifen und durch die Flurstücksnummern die Eigentümer festzustellen. Wichtig ist dies auch in Flurbereinigungsgebieten, um bei der Schätzung und der Zuteilung der neuen Grundstücke die genaue Lage des Bodendenkmals eindeutig angeben zu können. Als Beispiel dient die Einmessung einer vermutlich römischen Siedlung in *Sontheim/Brenz*, die sowohl auf die alten Katastergrenzen als auch in die neueingeteilte Flur eingemessen wurde (Abb. 9).

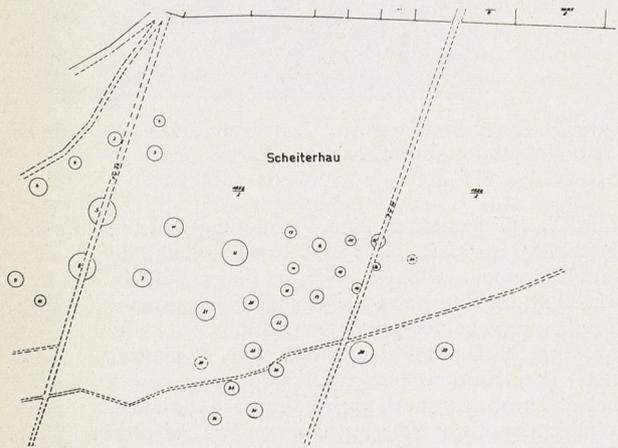
Abb. 10 Einmessung frühgeschichtlicher Hügelgräber. Gemarkung Heidenheim - Mergelstetten (Kartierung 1:1000)

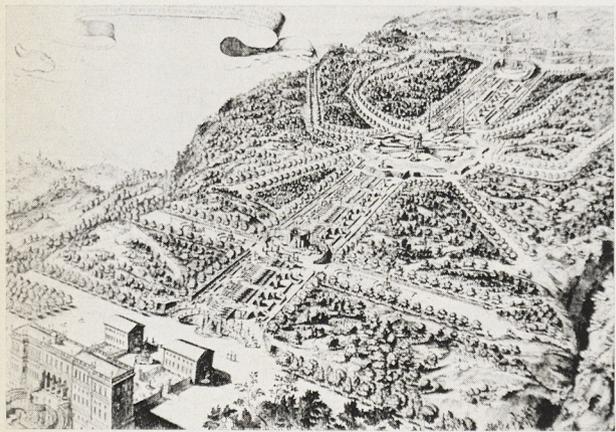
Abb. 11 Gesamtplanung des Herkules-Bauwerks in Kassel. Aus „Delineatio Montis“ v. Guerniero

Bei Renovierungsarbeiten an größeren Bauwerken sind ausschließlich Ingenieurmessungen, also technische Vermessungen, mit größter Präzision durchzuführen. Modernste z. T. automatische Instrumente werden eingesetzt für Nivellement, Streckenmessung, Senkungsmessungen usw. Als Beispiel mögen hier die Vermessungsarbeiten am Herkules in Kassel-Wilhelmshöhe dienen (Abb. 11 bis 13).

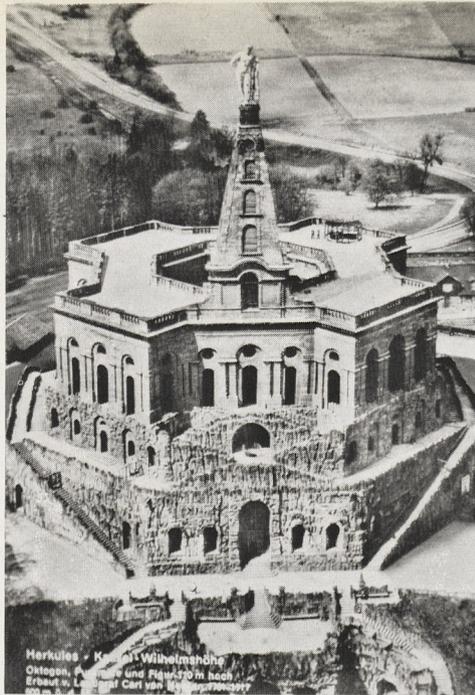
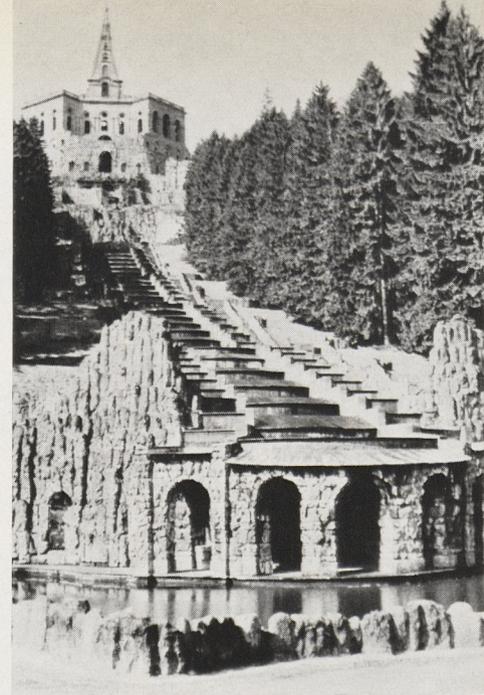
Abb. 12 a und b Herkules, Kassel-Wilhelmshöhe. (Aufnahmen mit Genehmigung von Dipl.-Ing. Sander)

geringem Gefälle in ein künstliches Staubecken geführt. Im Prinzip einer kommunizierenden Röhre fließt das Wasser von dort in einen künstlichen Teich auf dem Oktogonplateau. Ein zweiter durch das harte Gestein führender Stollen entstand 1705. „Die Geometer halfen im wahrsten Sinne ‚maßgebend‘ mit, Gedankenräume wahr werden zu lassen.“<sup>1)</sup> Schon 1715 zeigten sich die ersten größeren Schäden am Bauwerk, das auf verschiedenartigen Gesteinen steht. Das Oktogon ist nur zum Teil auf Fels gebaut, andererseits aber auch auf stark verwitterten Konglomeraten über breiten Felsklüften. Man versuchte die unterschiedliche Baugrundbeschaffenheit durch unsichtbare Mauerbögen und hohe Stützmauern auszugleichen, was aber nur zum geringen Teil gelang. Die Kaskaden wurden auf Hangschutt errichtet. Bereits 1754 hatte man zum erstenmal ein Überhängen von Mauerwerk beobachtet. In der Folgezeit wurden an schlechten Gründungsstellen bergmännische Unterfangungen ausgeführt. Das zum Bau verwendete Tuffgestein, gebrochen in nahegelegenen Steinbrüchen, saugt sich voll Wasser, wobei Kieselsäure und Kalk verlorengelangen. Der als Dichtungsmittel verwendete Ton war für den Hochbau so gut wie wirkungslos. Die Folge war Eindringen von Wasser und zusammen mit Winter und Sonnenschein ein nicht aufzuhaltendes Verwittern des Gesteines, Bilden von Rissen, Einstürze und starker Pflanzenbewuchs. Das Fehlen von Zugankern bewirkte schon während der Bauzeit ein Verschieben der Widerlager; statische Fehlberechnungen und Rostfraß führten zu weiteren Zerstörungen. Seit 1951 wurden durch das Staatsbauamt Kassel umfangreiche Material- und Baugrunduntersuchungen durchgeführt. Durch Präzisionsmessungen erhielt man Ergebnisse über Veränderungen am Bauwerk seit Baubeginn. Der Pyramidenunterbau einschließlich Baugrund senkte sich in dieser Zeit um nahezu 40 cm, die Horizontalkomponente dazu betrug etwa 10 cm. Aus der oft verschiedenen Bauzeit und den zugehörigen Abweichungen ließen sich durchschnittliche Senkungen von 2 mm/Jahr errechnen. Um Schlüsse auf derzeit bestehende Senkungserscheinungen ziehen zu können, wurden ab 1955 dauernde Kontrollmessungen durchgeführt. Es war notwendig, mehrere hundert Festpunkte am Bauwerk und absolut sicheren Geländepunkten anzubringen. Neben den permanenten Senkungen sollten auch die witterungsbedingten Bauwerksänderungen erfaßt werden. Um systematische, die Messung verfälschende Fehler zu vermeiden, wurden mehrere modernste Meßverfahren angewandt, u. a.: Lotmessungen an einem 70 m hohen Pendel.

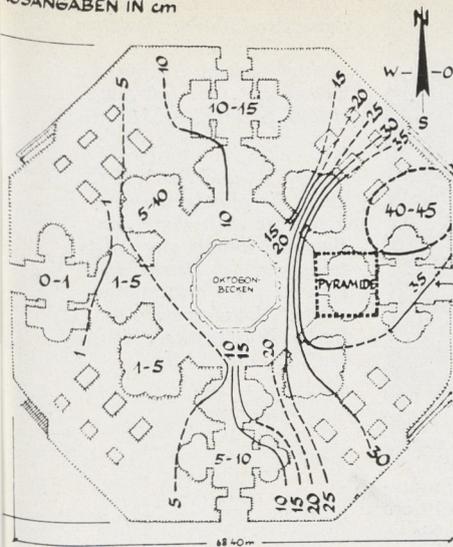
ERDGESCHOßGRUNDRISS MIT SENKUNGEN 1711-1952  
MASSANGABEN IN CM

Der durchschnittliche Jahreshöchstwert der Senkungen hat sich in den letzten Jahren auf 1 mm verlangsamt.

Die Senkungen bedrohen nur noch den Nordostteil des Oktogons, der auf besonders schlechtem Baugrund steht.

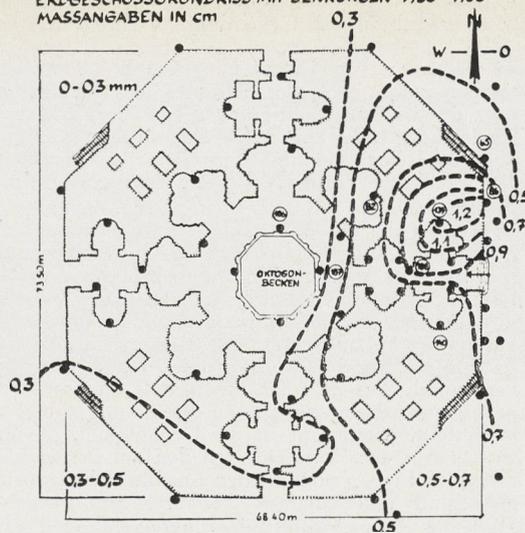
HERKULES-BAUWERK  
ERDGESCHOßGRUNDRISS MIT SENKUNGEN 1955-1966  
MASSANGABEN IN CM

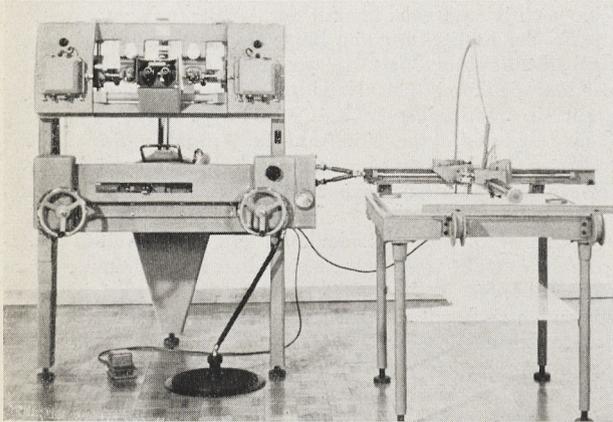
Abb. 16 Photogrammetrisches Auswertegerät A40 der Firma Wild, Heerbrugg

richtung zum Raumbild verschmilzt. Wird die Auswertung der Aufnahmen „nichtqualifizierten“ Kräften, z. B. Archäologen, Kunsthistorikern und Architekten, übertragen, so muß am sogenannten „Normalfall“ festgehalten werden (die parallelen Achsen der zwei Aufnahmekammern stehen auf der Basis „normal“ und zugleich horizontal) (Abb. 14 u. 15). Wie geht eine solche Auswertung vor sich? In einem Stereoauswertegerät werden die zu einem Modell gehörenden Bilder eingelegt und zueinander orientiert, daß ein ausmeßbares Raummodell entsteht. Im Einblick sieht der Betrachter das Raummodell in einer für die Teilkartierungen optimalen Vergrößerung. Zusätzlich zum Bestand scheint im virtuellen Raum des stereoskopischen Bildes eine Punktmarke zu schweben, die mechanisch bewegt werden kann. Sie kann auf das Raumbild aufgesetzt werden. Das Objekt wird abgetastet, indem man die Linien des Bestandes räumlich mit der Marke nachzieht. Die Abtastbewegungen werden auf eine Zeichenvorrichtung übertragen (Abb. 16.)

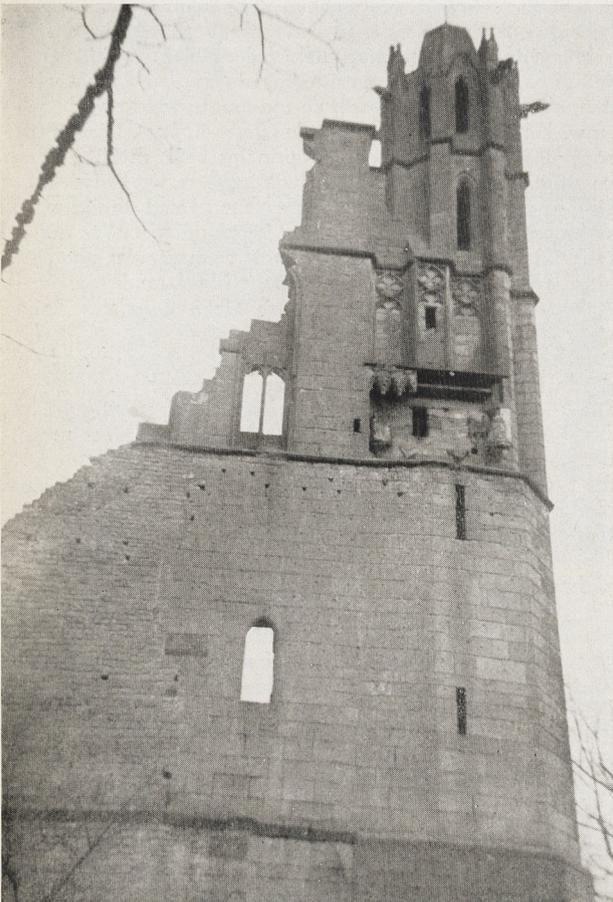
Abb. 17 Klosterruine Limburg bei Bad Dürkheim/Pfalz

Klosterruine Limburg bei Bad Dürkheim wurde so vermessen. „Trotz des hohen Grades der Zerstörung und trotz der Gastwirtschaftsanlagen hat die Klosterruine starke Eindruckskraft bewahrt durch die wahrhaft königliche Größe und Ruhe ihrer Raumgliederung sowie ihrer Proportionen, die von herber Schlichtheit der Schmuckformen begleitet werden“ (Dehio) (Abb. 17). Die Limburg wurde so aufgenommen (Abb. 18 u. 19), daß für alle wesentlichen Teile Aufrißpläne in den Maßstäben 1:50 bis 1:100 erstellt werden konnten. Zur genauen Maßstabsbestimmung wurden einige wenige Maße am Bauwerk direkt gemessen oder Meßblättern so aufgestellt, daß sie in den Meßbildern erscheinen. Mittels aufgehängter Lote wurde eine einwandfreie Bezugsrichtung festgelegt. Zusätzlich wurden einige Längs- und Querschnitte konstruiert. Aus 24 Aufnahme-paaren mit horizontalen und geneigten Achsen wurden an Kleinautographen die Pläne hergestellt. Interessant ist die Genauigkeit, die hier erzielt wurde. Aus dem Vergleich mit den am Bauwerk direkt gemessenen Maßen und aus den Anschlußfehlern beim Zusammenschluß unabhängiger Auswertungen wurden mittlere Fehler, d. h. durchschnittliche Ungenauigkeiten erzielt bis zu  $\pm 1,7$  cm bei der Kartierung im Maßstab 1:100 und  $\pm 1,3$  cm im Maßstab 1:50. Das bedeutet, ein Vergleich von Naturmaßen und aus Plänen ermittelten Größen kann bis zu 1,7 bzw. 1,3 cm differieren. In diese Unsicherheiten gehen u. a. die Zeichenfehler (bis zu 1 cm) ein. Auf diese Art gewonnene Aufrißpläne und Schnitte sind bei Restaurierungsarbeiten und baugeschichtlichen Forschungen ein wichtiges Gestaltungs- bzw. Hilfsmittel.

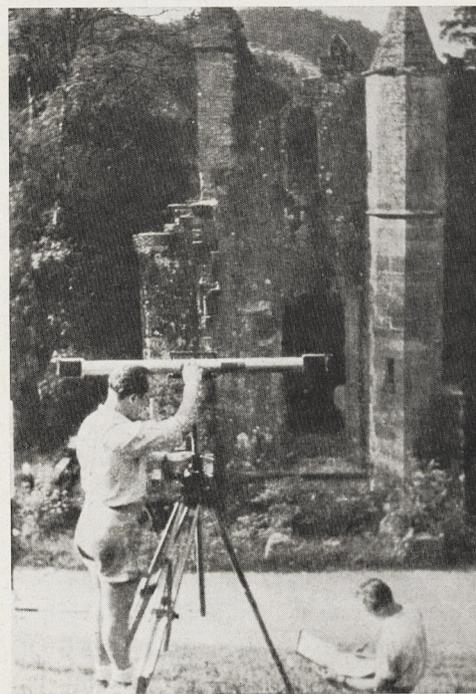
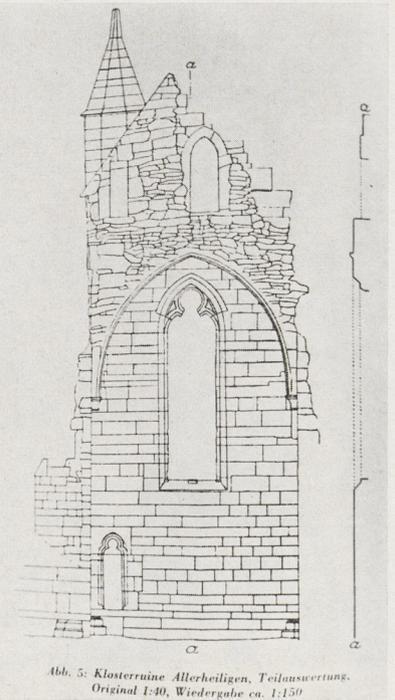
Abb. 18 a u. b Photogrammetrische Aufnahme und Auswertung. Kloster- ruine Allerheiligen/Schwarzwald

Abb. 5: Klosterruine Allerheiligen, Teilanswertung. Original 1:40, Wiedergabe ca. 1:150

Zwei Bilder ähnlicher Auswertungen dienen zur Veranschaulichung, einmal ein Detailplan der Klosterruine Allerheiligen im Schwarzwald (Abb. 18), zum anderen eine Detailauswertung des Schlosses Ambras in Tirol (Abb. 19). Auch erwähnt werden sollen die photogrammetrischen Aufnahmen und Auswertungen an der heute völlig verschwundenen Theaterruine in Karlsruhe (Abb. 20–25). Dieses Weinbrennerbauwerk, das später eine der bedeutendsten deutschen Opernbühnen beherbergte, sank 1944 in Schutt und Asche. Vor Beginn der Bundesgartenschau in Karlsruhe wurde es abgebrochen. Vor dem Abbruch wurde durch das staatliche Hochbauamt Karlsruhe die photogrammetrische Aufnahme der Ruine veranlaßt, die durch Professor Raab von der Technischen Hochschule in Karlsruhe im Sommer 1959 durchgeführt wurde<sup>4)</sup>. Die wertvollen Figuren und Medaillons sowie die Säulen wurden aus der Ruine geborgen. 34 Aufnahme Standpunkte wurden außerhalb und im Innern der Ruine geodätisch genau bestimmt, dazu noch etwa 30 Paßpunkte am Bauwerk. Die Aufnahmen erfolgten mit einem Phototheodoliten TAF mit einer Brennweite von  $f = 162,33$  mm, Bildformat  $13 \times 18$  cm. Besondere Details wurden mit einer Stereokammer  $f = 70$  mm, Bildformat  $6 \times 15$  cm erfaßt. Die Aufnahmestandpunkte lagen zwischen 10 und 100 m. Die Auswertung erfolgte am Zeiss-Stereoplanigraphen C 8. Sechs Pläne im Maßstab 1:50 geben die äußeren Fassaden wieder. Etwa 4490 qm der Fassaden wur-

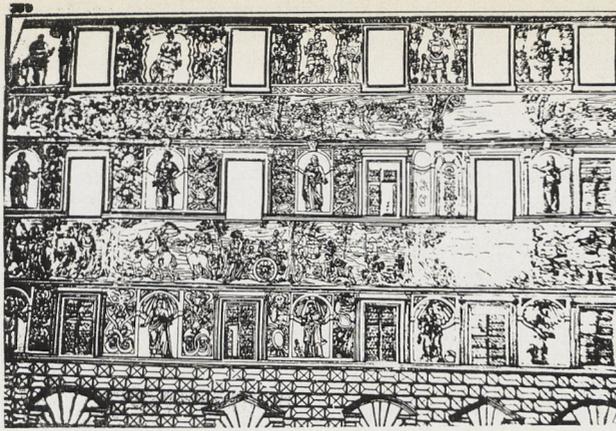
Abb. 19 Photogrammetrische Rekonstruktion der Fassade von Schloß Ambras/Tirol

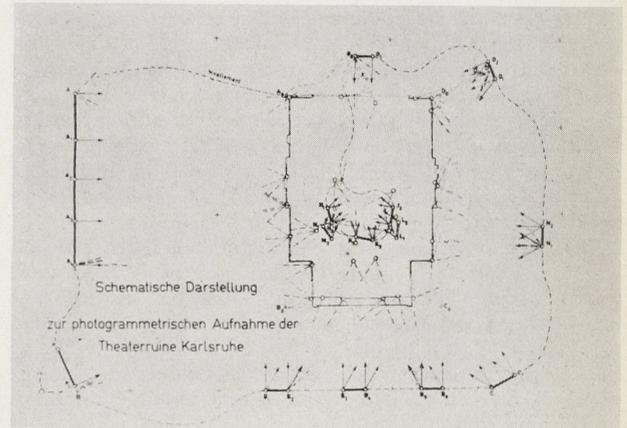
Abb. 22 Standpunkte zur photogrammetrischen Aufnahme der Theaterruine in Karlsruhe

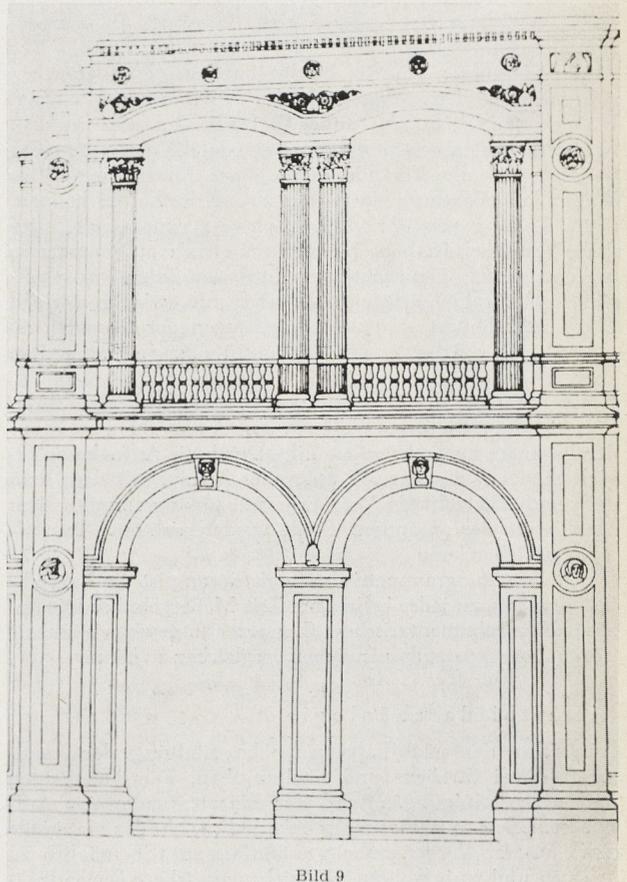
Bild 9

Abb. 23 Photogrammetrische Auswertung eines Details der Theaterruine in Karlsruhe

den mittels der Stereogramme rekonstruiert. Nur etwa 500 qm fehlen, deren Gestaltung, bedingt durch Kriegseinwirkung, nicht mehr wiedergegeben werden kann. Auf Anordnung der französischen Regierung werden in der letzten Zeit beispielsweise sämtliche historische Kulturstätten des französischen Mittelmeergebietes durch das archäologische Institut der Universität Aix-en-Provence systematisch dokumentiert, ein Vorhaben, das auch in der

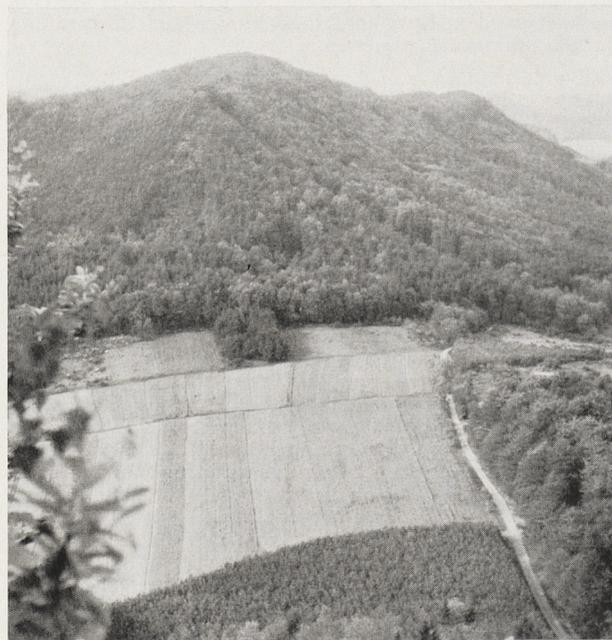
Abb. 24 Durch photographische Aufnahme festgehaltene Bewuchsmerkmale eines unbekanntes Bauwerks unterhalb Ruine Lindelbrunn/Pfalz

Einige Beispiele, z. T. auf Grund der Luftbildaufnahmen neu entdeckter mittelalterlicher Wehranlagen mögen für sich sprechen: Alle Anlagen sind durch die Bewuchsunterschiede für den Flieger und Aerophotographen sichtbar geworden. Unbekannt war bisher die vom Verfasser in einem Schrägbild aufgenommene Siedlungsstelle im Tal am Fuße der Burg Lindelbrunn/Pfalz, aufgenommen im Hochsommer 1966. Im hohen Getreide kommen deutlich die Umrisse eines Gebäudes sowie eines runden Eckturmes heraus (Abb. 24).

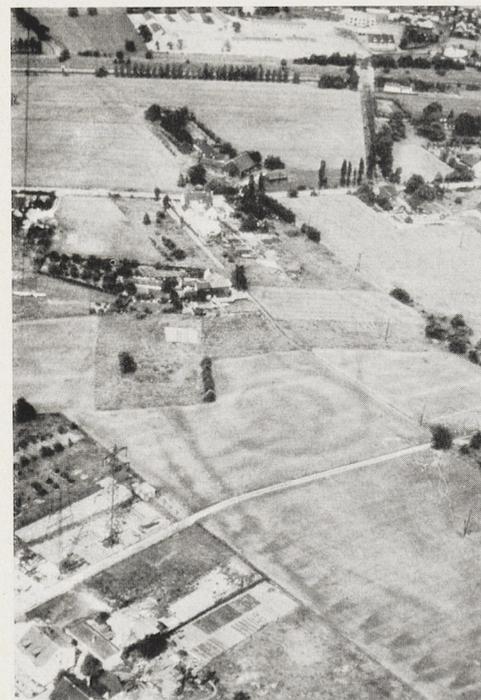
Abb. 25 Luftbildaufnahme der Bewuchsmerkmale einer Motte bei Dinslaken, Bild links. Freigegeben Reg.-Präs. Düsseldorf, Nr. 16/25/3256

Seit über einem Jahrzehnt führt das Rheinische Landesmuseum in Bonn unter der wissenschaftlichen Leitung von I. Scollar (Abb. 28) systematisch Bildflüge nach archäologischen Fundplätzen durch. Neben einer großen Anzahl vor- und frühgeschichtlicher Befestigungs- und Siedlungsanlagen wurden mittels Luftbildphotographie viele bisher unbekannte mittelalterliche Wehr- und Befestigungsbauten entdeckt und archiviert. Bereits bekannte Objekte konnten vollständig erfaßt und kartiert und oft in letzter Minute eine Grabung veranlaßt werden. Am 4. Juni 1964 wurde in einem Schrägbild eine Motte nahe Dinslaken aufgenommen (Abb. 25). Deutlich zu erkennen sind zwei runde Gräben. Innerhalb des kleinen Rundgrabens war die Turmhügelburg gelegen. Die Besiedlung ist bereits sehr nahe an die Burgstelle vorgegründet, und die vollständige Überbauung ist nur noch eine Frage der Zeit. In der Nähe von Neunkirchen im Kreis Grevenbroich wurde in einem Getreideacker im Juli

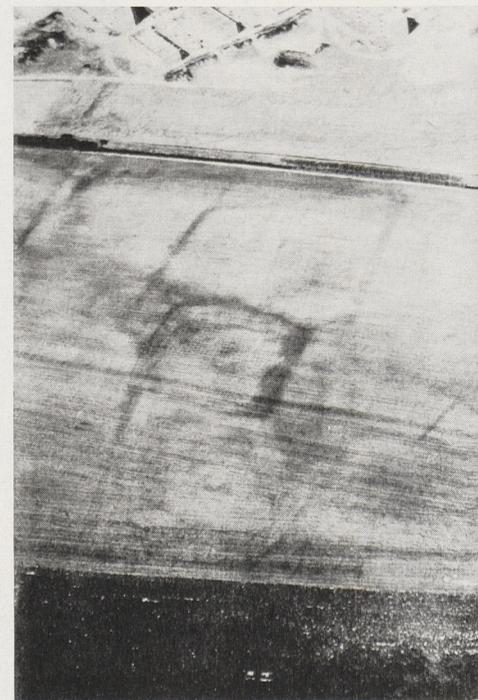
Abb. 26 Im Luftbild sichtbare Motte und Vorburg bei Neunkirchen, Kreis Grevenbroich, Bild rechts. Freigegeben Reg.-Präs. Düsseldorf, Nr. 16/25/3262

1964 eine Motte mit Vorburg photographiert (Abb. 26). Um die Hauptburg führte ein etwa viereckiger Graben, deutlich sichtbar durch die dunklere Färbung, hervorgerufen durch die größere Feuchte des Bodens; gleichfalls war die Vorburg von einem viereckigen Graben umschlossen. Eine Befestigungsanlage des XVII. Jh. wurde nahe bei Budberg in einem Getreidefeld entdeckt, photographiert und dadurch festgehalten (Abb. 27).

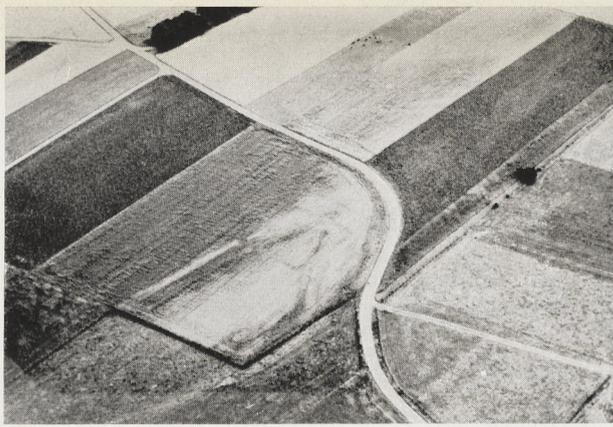
Abb. 27 Im Luftbild sichtbare Befestigung aus dem 17. Jahrhundert bei Budberg, Kreis Moers. Freigegeben Reg.-Präs. Düsseldorf, Nr. SO — 831

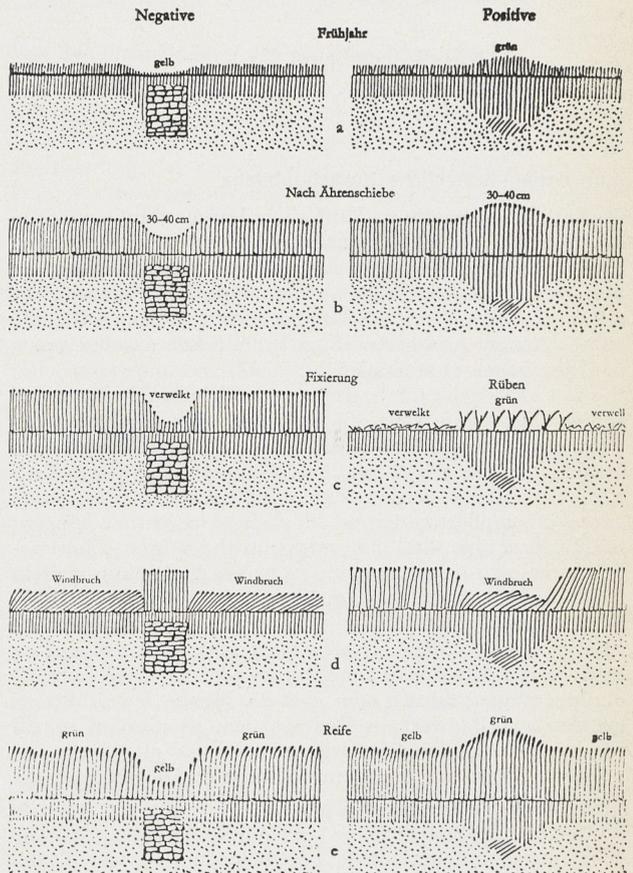
Abb. 28 Schematische Darstellung der Bewuchsmerkmale, nach Scollar

Irwin Scollar<sup>10)</sup> gibt in seinem grundlegenden Buch „Archäologie aus der Luft“ folgende Merkmale an, für welche er die in Abbildung 28 wiedergegebene schematische Darstellung vorschlägt:

1. Schattenmerkmale: Minimale Höhenunterschiede, hervorgerufen durch unter der Erde liegende Bauwerke, werden bei schräger Sonneneinstrahlung durch den Schatten im Luftbild sichtbar.

Die Bewuchsunterschiede sind die Hauptursache der Sichtbarkeit unterirdischer Bodenstörungen im Luftbild. Über eingeschwemmten Gräben ist der Boden oft tiefergründiger, das Getreide wächst besser und nimmt im allgemeinen eine dunklere Farbe an als an den Stellen des natürlichen Untergrundes. Umgekehrt ist der Bewuchs über Mauerfundamenten und Wallschüttungen schlechter und zeigt meist eine hellere Farbe als auf natürlich gewachsenem Boden. „crop sites“ kommen besonders stark in Getreidefeldern zur Geltung, weniger gut bei Hackfruchtanbau. In den Monaten Mai bis Juli sind die Bewuchsunterschiede besonders gut zu erkennen.

Bereits bevor der Bewuchs beginnt, etwa im März/April sind Bodendenkmale auf Grund der Bodenmerkmale in Luftbildaufnahmen festzustellen. Bodenunterschiede, die durch die Störung der natürlichen Schichtung des Bodens hervorgerufen werden, hängen sehr stark vom Wassergehalt ab. Archäologische Fundstellen können auf Grund von Bodenmerkmalen nur bei wirklicher Trockenheit ausgemacht werden.

Archäologische Anlagen verändern das Wasserspeichervermögen des Bodens. Beste Aufnahmezeit sind die ersten Frühjahrsmonate, wenn der Boden durch Pflug, Egge und Walze frisch geglättet ist.
