Norá de Sorgo Pamer

KONSERVIERUNG UND RESTAURIERUNG DER BURG KISNÁNA IN UNGARN

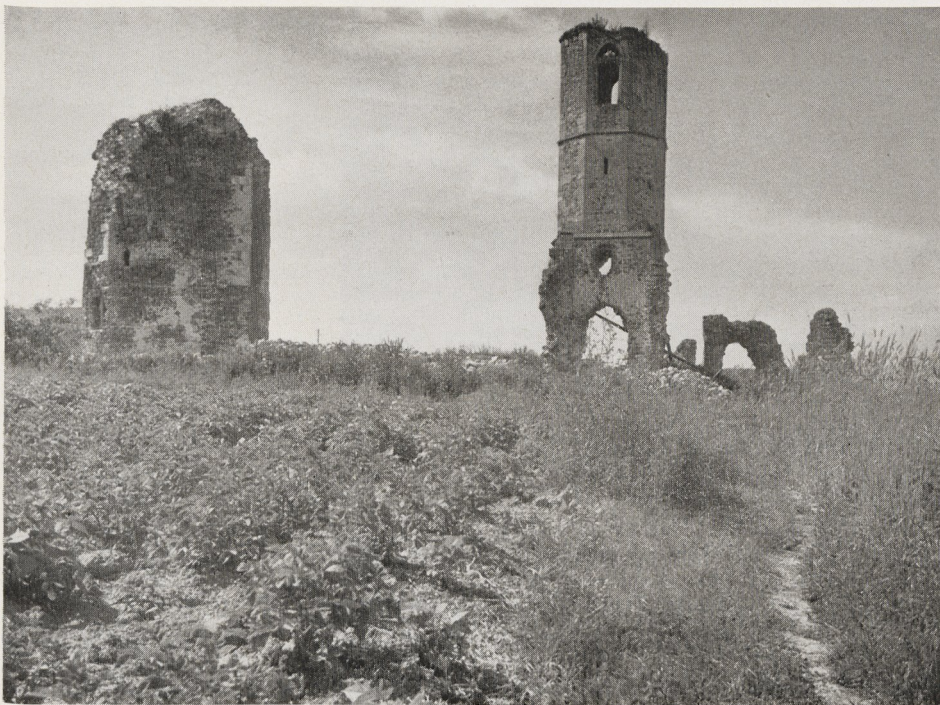
Abb. 1. Die Burg Kisnána von Süden gesehen — vor den Restaurierungsarbeiten

Am Fuß der südlichen Hänge des Mátragebirges, von den hohen Bergen geschützt, steht auf einem kleinen Hügel die Burg Kisnána. Vor den Ausgrabungen, die von dem Ungarischen Landesdenkmalamt 1962—1966 ausgeführt wurden, waren nur zwei Türme der Burganlage bekannt (Abb. 1) — alles andere war von Stein und Erde verschüttet. Die Ausgrabungen erschlossen eine Burg des 15. Jh. — eine mit zweifachem Mauerring umschlossene feudale Residenz (Abb. 2).

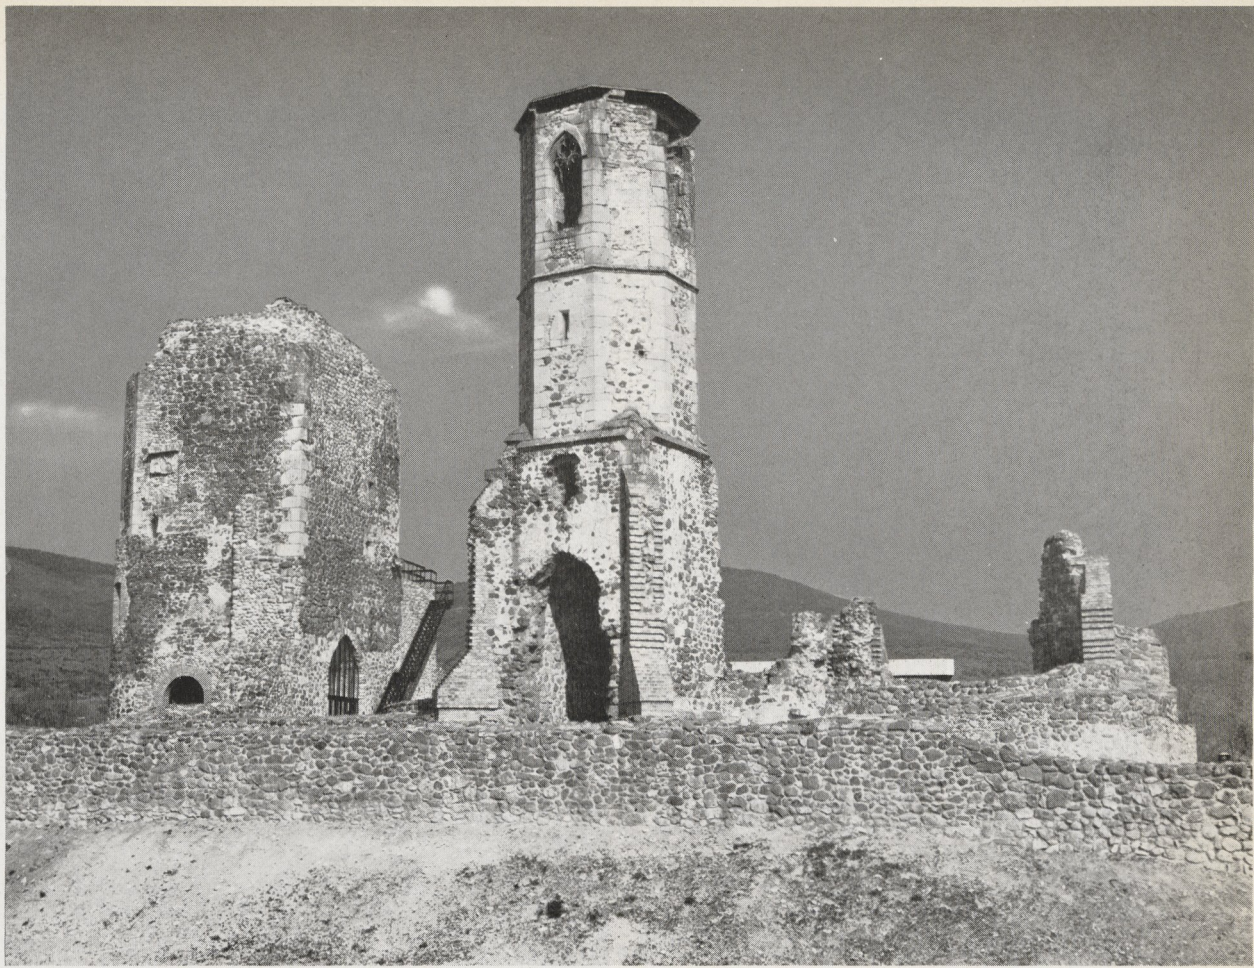
Abb. 4. Burg Kisnána — die konservierte Ruine der mittelalterlichen Burg von außen (Süden) gesehen, mit innerem Torturm, Kapellenturm, äußerer Ringmauer, innerer Ringmauer (Treppenaufstieg am inneren Torturm, im Hintergrund rechts das Schutzdach über den Palas-Resten)

Nach Beweis der Funde blühte in der Burg Nana ein lebhaftes Hofleben. Strategisch war die Burg nie bedeutend. Wir wissen nichts von Kriegereignissen, die mit ihrem Namen verknüpft wären. Sie wurde als Feste zum Schutz einer Gutswirtschaft des Landesadels erbaut und konnte den in den Feudalzeiten häufig vorkommenden Raubangriffen widerstehen. Gegen die mit Feuerwaffen ausgerüsteten Belagerungsheere war ihre Verteidigung nutzlos. Deshalb fiel die Burg 1543 dem Türkenangriff zum Opfer. Der zerstörte und verwahrloste Bau verfiel; die Anlage wurde von Mauertrümmern und Erde verschüttet. Die erschlossenen Reste zeigen den Bau einer Burg des 15. Jh.; da diese Burg nach der Zerstörung nie wieder aufgebaut wurde, bewahren ihre Ruinen getreu die Physiognomie und Konstruktion einer mittelalterlichen Burg: Palas, Kapelle, Wohn- und Wirtschaftsräumlichkeiten, die, von hohen Ringmauern und Zwinger umschlossen, eine Einheit bilden (Abb. 4).

Erst später, am Ende des 15. Jh., wurde an die Stelle der Planken die doppelte Ringmauer gebaut mit dem inneren Torturm (Abb. 4 u. 6), der seine ursprüngliche Höhe, nur der Zinnen ledig, bis heute bewahrte. (Der Querschnitt der anschließenden inneren Ringmauer ist in vollständiger Höhe an der südlichen Außenmauer des Turmes sichtbar.) Auch hier war das Tor mit einer Zugbrücke ausgestattet. Der Turm hat fünf Geschosse, mit je einem Raum. Den Aufstieg zum Wehrgang vermittelte vom Hofe aus eine Holztreppe (heute wieder hergestellt).

Die durchgebrochenen Decken des inneren Torturmes wurden wieder hergestellt und in den Räumen ein Museum mit den hier gefundenen Objekten eingerichtet, das nunmehr die Baugeschichte der Burg vorführt. Das Untergeschoß des Palas blieb als Ruine, wurde mit einem neuzeitlichen Schutzdach (Abb. 4, im Hintergrund) versehen; es ist ein Lapidarium der gefundenen großen Steinobjekte (Fenster- und Türrahmen, Kamine, Konsolen, Schlußsteine etc.), die zu einer Anastylose wegen der Unbestimmtheit ihrer authentischen Plazierung nicht geeignet waren. Die Grundmauern der Rotunde des 11. Jh. wurden im Bodenniveau markiert (Abb. 8). Die gotische Kirche wurde als Ruine konserviert; der Kirchturm wurde mit einer nicht vorkragenden Betondecke so überdacht, daß sie den ruinenartigen Anblick nicht störe. Die Mauerringe wurden nur so hoch ergänzt, daß die Illusion einer geschlossenen Anlage empfindbar wurde. Die grüne Rasenfläche im Zwinger gibt einen guten Kontrast zu dem Weißgrau der Mauerreste und zu dem Pflaster des Burghofes.

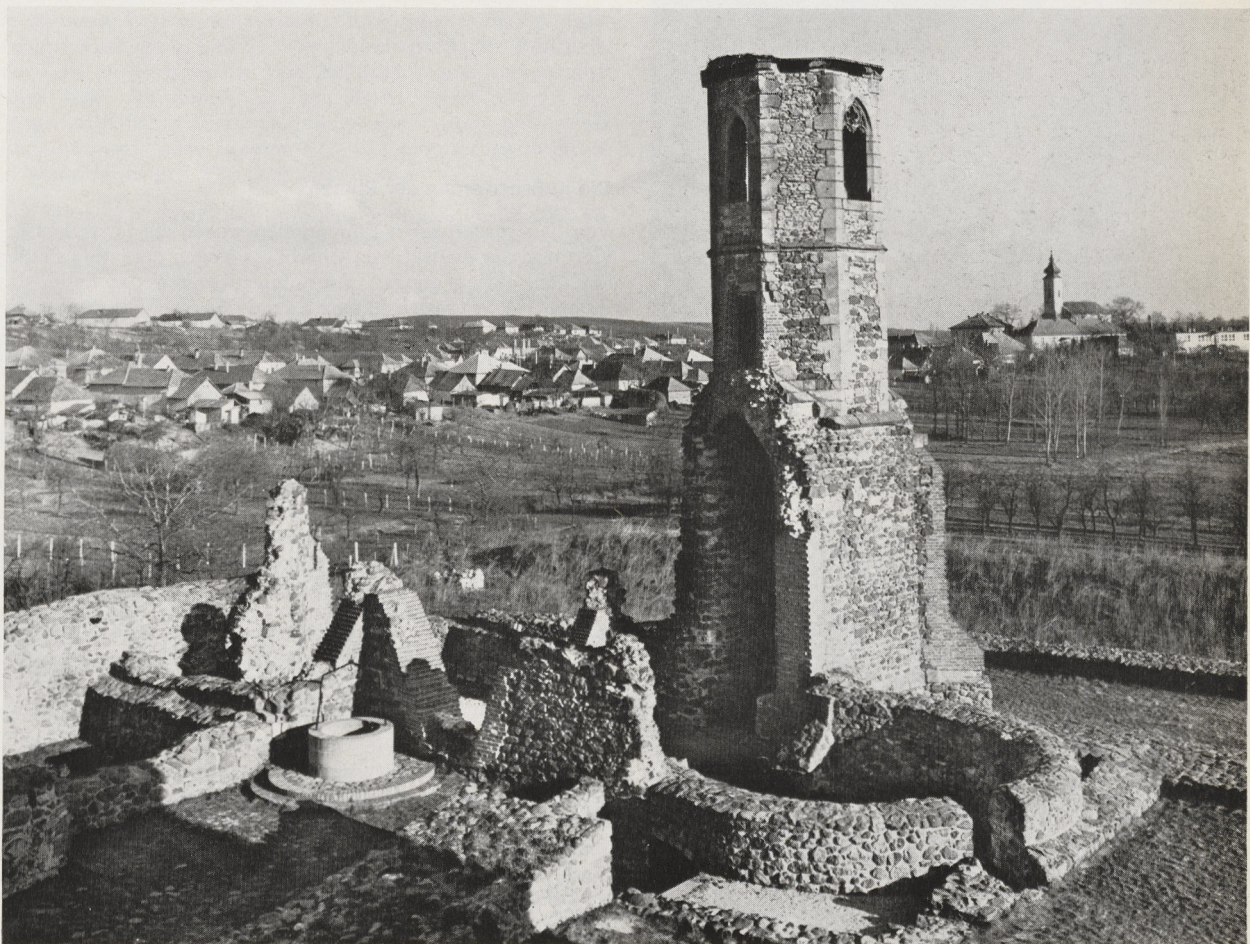
Abb. 5. Burg Kisnána — die konservierte Ruine der Burgtirche. Aufnahme Tamás Mihalik

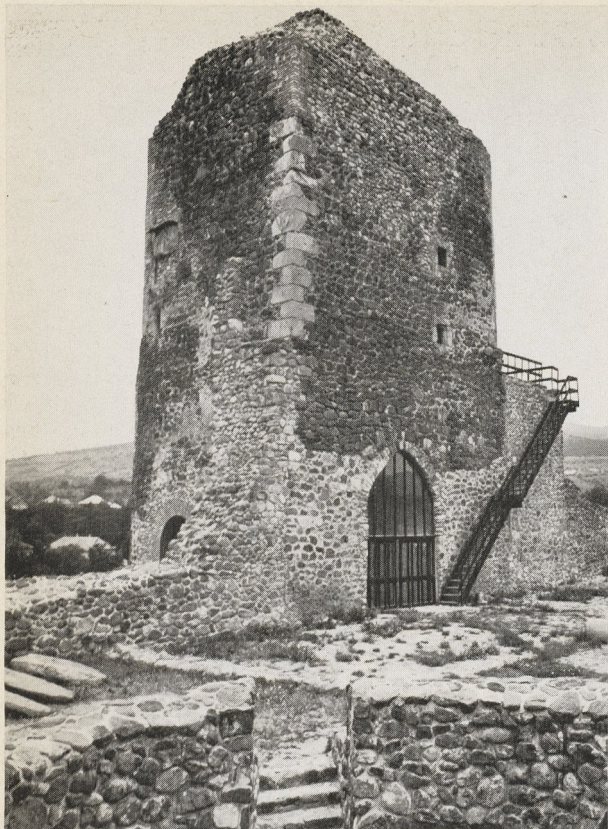
Abb. 6. Burg Kisnána — der innere Torturm, Ansicht von außen (Süden), nach den Restaurierungsarbeiten, heute als Museum eingerichtet. Aufnahme György Király
