## BURG VISCHERING – ERNEUERUNG 1971

Vischering, eine der ältesten und zugleich besterhaltenen Wasserburgen in Nordeuropa. 1970/71 vom Kreis Lüdinghausen in Erbpacht übernommen und gesichert, nachdem bereits 1927/28 Prof. Rüth im Auftrage des Grafen zu Vischering, Erbdroste, die Burg durch Stahlbetonringanker vor dem drohenden Auseinanderbersten geschützt hatte. 1972 durch Kalesky u. Lobbedey Freilegung der Pfahlgründung mit Eichenholzpfahlrost (evtl. Fundament des urkundlich erwähnten „Borchveden“). Einrichtung eines „Landesgeschichtlichen Museums“ des Münsterlandes

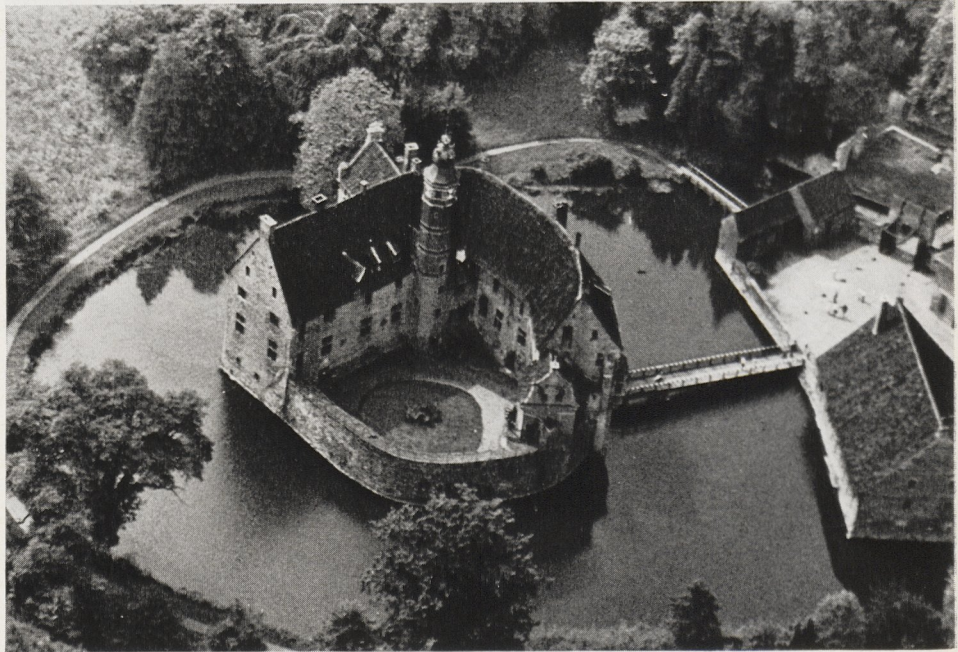
Abb. 1. Burg Vischering. Luftaufnahme der Hauptburg. Foto: Verfasser, Freigeg.: Reg.-Präs. Münster Nr. 338/70

Die 700 Jahre alte Burg Vischering mit nahezu kreisförmigem Grundriß gehört zu den ältesten und zugleich besterhaltenen Wasserburgen im nordeuropäischen Raum. Der Hauptanlage dieser Rundburg ist nach Westen eine Vorburg vorgelagert; sie verbindet ein gemeinsamer Hausteich. Beide sind rundum von einem Wall mit einem früher überflutbaren Wasserarm der Stever umgeben (Abb. 1 u. 2).

Zur Gesamt-Burganlage gehören (Abb. 1, 2, 7) auch die von den Steverarmen im Osten und Westen begrenzten Außenanlagen. In den letzten Jahrzehnten angepflanzte Erlen und Pappeln werden entsprechend der Planung von Gartenarchitekt Wörner gefällt, um Durchblicke zur Burg vom äußeren Umgang und von neu anzulegenden Wegen aus zu öffnen. Die einst vorhandenen Umfluten werden zunächst als Tal-Becken freigelegt; ob diese Gräben und Senken in den nächsten Jahren wieder mit Wasser gefüllt werden, so wie es früher einmal war, wird sich entscheiden, wenn die groß angelegte, im Ausbau befindliche Regulierung der Vischering-Steve abgeschlossen sein wird.

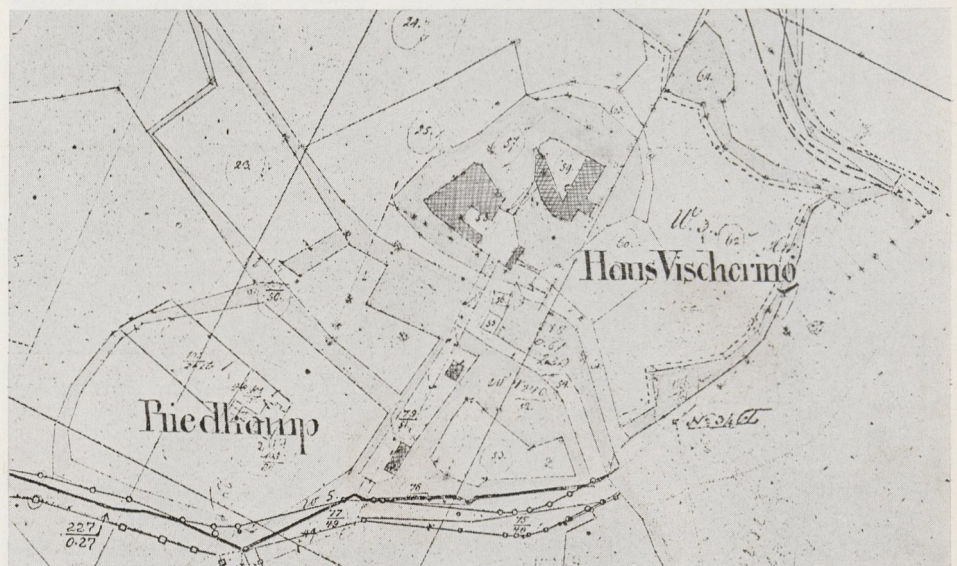
Abb. 2. Haus Vischering in Lüdinghausen/Westfalen

Das idyllische kleine Rund des Innenhofes der Burganlage (Abb. 2, 5) wird sich für Veranstaltungen musischer Art im Freien anbieten. Ein großer Vorteil ist es, daß Konzerte, ggf. auch Theateraufführungen, bei plötzlichem Wetterwechsel nicht abgebrochen werden müssen, da sie im Rittersaal fortgesetzt werden können, der vornehmlich für kleinere kulturelle Veranstaltungen und Kunstausstellungen vorgesehen ist.

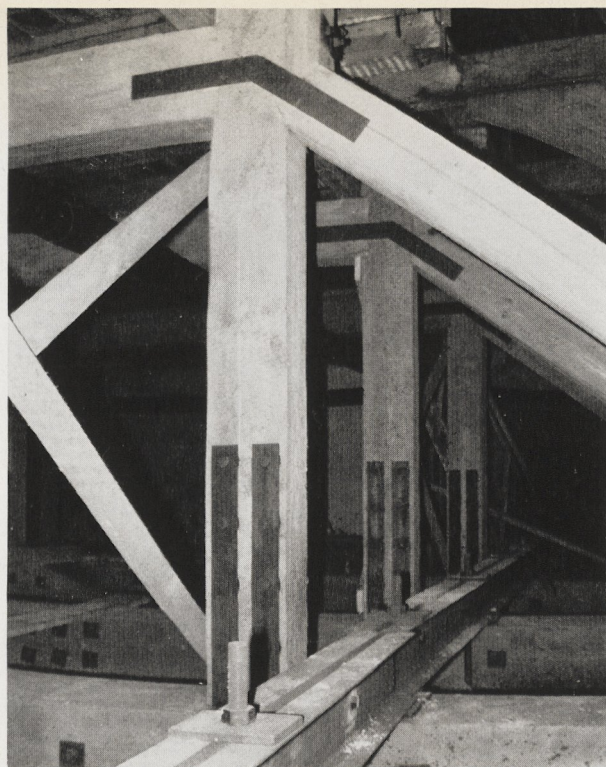
Abb. 3. Haus Vischering. Holzbinder-Tragwerkkonstruktion, an der die Holzbalkendecken des Erd- und Obergeschosses 1970 aufgehängt wurden. Foto: Verfasser

gesamten Deckenlagen mußten nach Entfernung der vor 80 Jahren eingezogenen Zwischenwände freitragend aufgehängt werden. Dazu diente eine äußerst stabile, statisch nachgewiesene Holzbinder-Tragwerkkonstruktion, die wie ein großer Bock unter den Dachkehlbalken- und Sparrenlagen die schwere Last von zwei darunter befindlichen Decken und Wänden aufzunehmen hat (Abb. 3). Die von unten sichtbaren Bretter über der mehr als 20 cm durchgebogenen Deckenbalkenlage dieses Saales mußten wegen Fäulnis ausgewechselt werden. Handgesägte Eichenbretter, beim Umbau des Innenraumes einer alten Sauerländischen Dorfkirche in Herscheid aus dem 15. Jh. gewonnen, fanden hier neue Verwendung. Da die Bretter recht unterschiedliche Strukturen aufweisen, wurden sie nicht in Eichen-Naturton aufgehellt, sondern die Oberfläche gleichmäßig im Grauton so behandelt, daß die tupfenartige interessante Bemalung der Deckenbalken klar hervortreten konnte.

Die Dübel zur Befestigung der Zuganker zur Aufnahme der schweren Deckenlast (zuzüglich der Last der darüber befindlichen Wohnung) sind unauffällig mit Holz verkleidet und so überarbeitet worden, daß der Betrachter im Rittersaal nichts von der notwendigen statisch erforderlichen Tragwerkkonstruktion im Dachgeschoß ahnt.

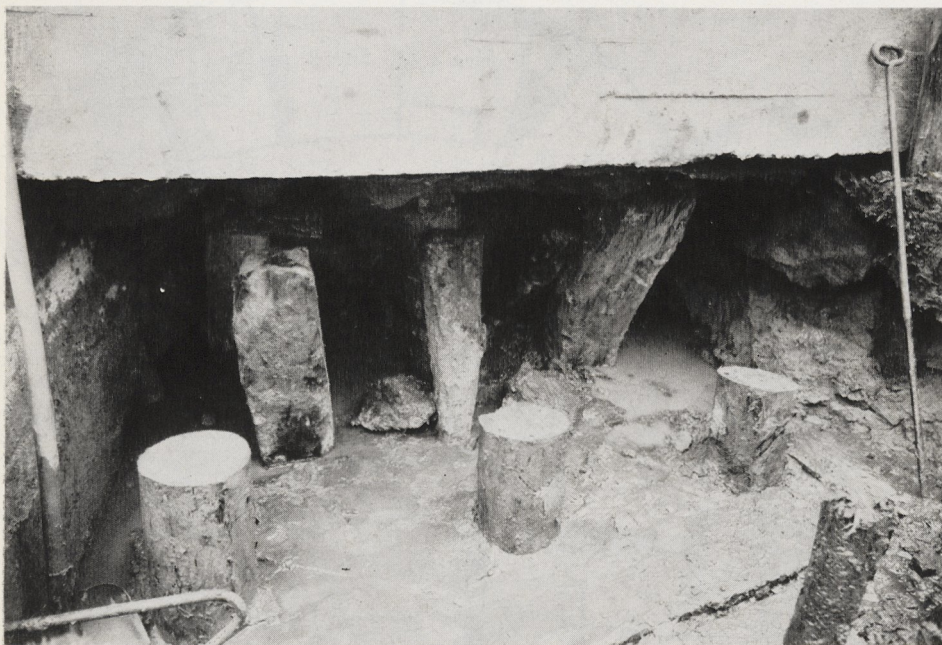
Abb. 4. Burg Vischering. Ringmauer mit neuem Ringanker aus Stahlbeton über ausgeknickten alten Holzpfehlern und über neuen Rammpfählen, 1928 eingebaut

Eine gründliche Renovierung wäre bereits im vergangenen Jahrhundert nötig gewesen, doch wurden nur die Risse in den Mauern oberflächlich verputzt. Daher klafften nach einigen Jahren diese Risse weit auf und ließen anfang dieses Jahrhunderts erkennen, daß die Standfestigkeit der Rundburg auf den Pfählen nicht mehr gegeben war. Dies war im wesentlichen darauf zurückzuführen, daß sich fast sämtliche Quermauern von der äußeren Ringmauer losgelöst hatten.

Vieles deutet darauf hin, daß der ungewöhnlich trockene Sommer des Jahres 1911, der sogar dazu führte, daß die Gräfte der Hauptburg für einige Zeit austrocknete, einen großen Teil der Holzpfähle der Fäulnis aussetzte. Auch die Bodenfestigkeitsverhältnisse unter der Burg müssen sich nachteilig verändert haben. Risse zeigten sich vor allem im Keller an den Gurtbögen und Deckengewölben. Um ein Auseinanderbersten der Burg zu verhindern, ließ Graf Erbdroste zu Vischering in den Jahren 1927–29 nach Absenkung des Wassers um etwa 1,5 m rund um die Außenfundamente einen Betonkranz und einen neuen Stahlbetonringanker zur Schaffung eines wieder zusammenhängenden aussteifenden Mauergürtels anlegen (Abb. 4).

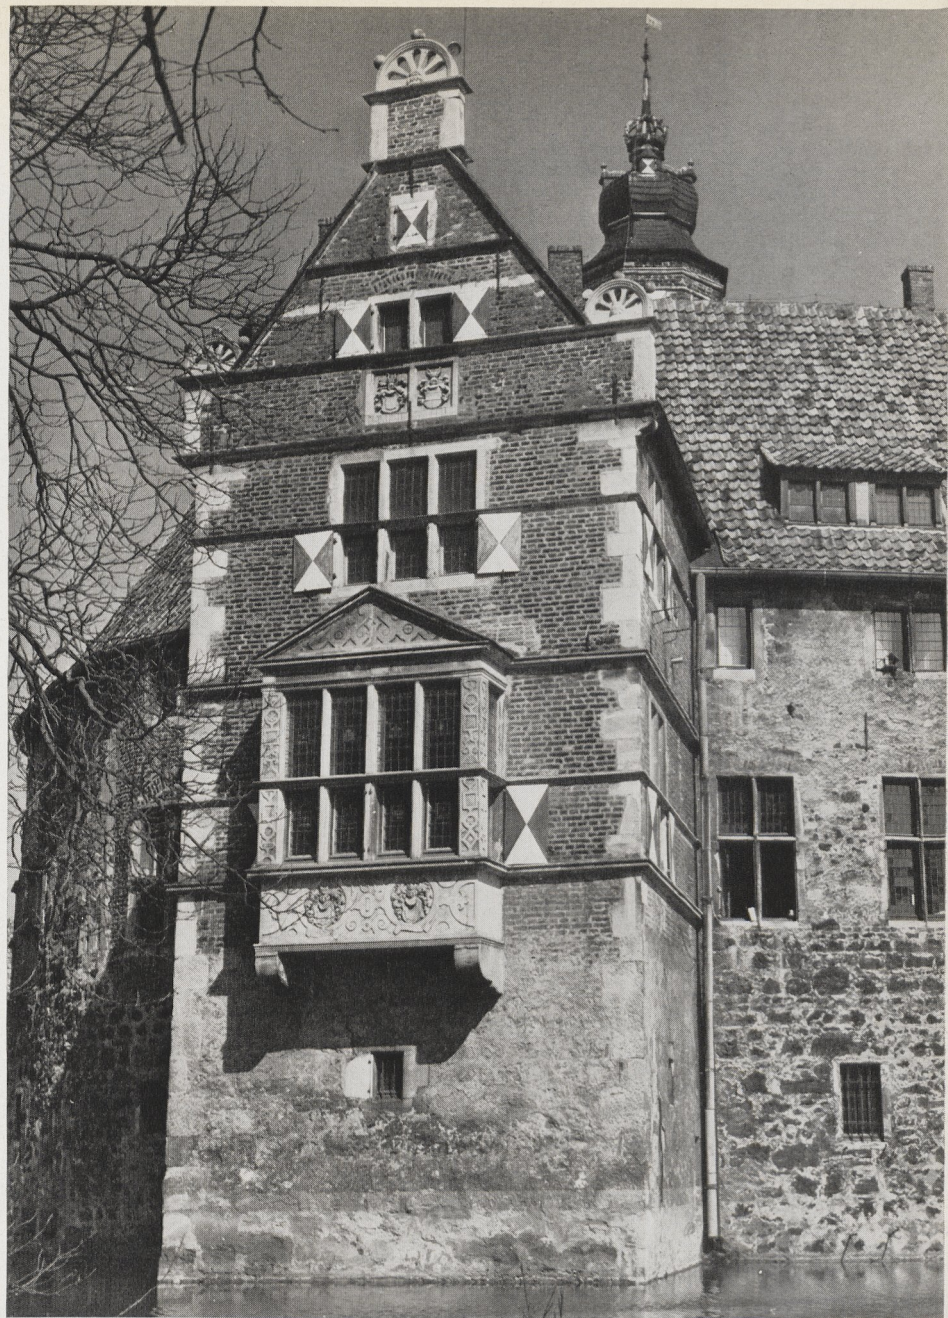
Abb. 6. Haus Vischering. Renaissance-Erker von 1617 an der Südassade, nach der Restaurierung. Foto: Limbach, Lüdinghausen

Renovierung der Burg an. Gleichzeitig mit der Renovierung der Außenfassaden wurden Bauteile, die im Laufe der Jahrhunderte zugemauert, überputzt, kaschiert oder verändert worden waren, in den alten Zustand versetzt. Insbesondere erhielten einige Fenster, z. B. die des Rittersaales, wieder die ursprüngliche Form und Größe der Renaissancezeit, wobei darauf Bedacht genommen wurde, daß die Erneuerung der Sandsteingewände und Fensterpfeiler wieder in Handarbeit ausgeführt wurde. Bei näherer zwangsläufiger Untersuchung der Außenmauer-Konstruktionen anläßlich der Renovierung überraschten die Bauleiter Möckel und Kock u. a. die Entdeckung der Tür- und Fensternischen sowie der alten überdeckten Steinmedaillons und anderer figürlicher Steinmetzarbeiten, die wieder behutsam freigelegt worden waren (Abb. 6).

Eine Besonderheit birgt das Erkerzimmer im Erdgeschoß des Renaissancevorbaues (s. Abb. 6) im Südwestteil der Burg. Ein runder Deckel in der Mitte des Fußbodens läßt beim Aufklappen Einsicht nehmen in einen darunter befindlichen dunklen Raum, der mit einer Tiefe bis zu 6 m der Sage nach im Mittelalter Gefangene zu verbergen hatte. Ja, man behauptet sogar, daß von hier aus einst eine unterirdische Gang-Verbindung zur Burg Lüdinghausen bestanden haben soll; es erscheint mir aber einerseits unverständlich, eine Verbindung mit einer Burg aufrechtzuerhalten, mit der man verfeindet war, andererseits gestatteten die Grundwasserverhältnisse unter der Gräfte bzw. unter den Umfluten wohl kaum einen einigermaßen trockenen, begehbaren Gang.

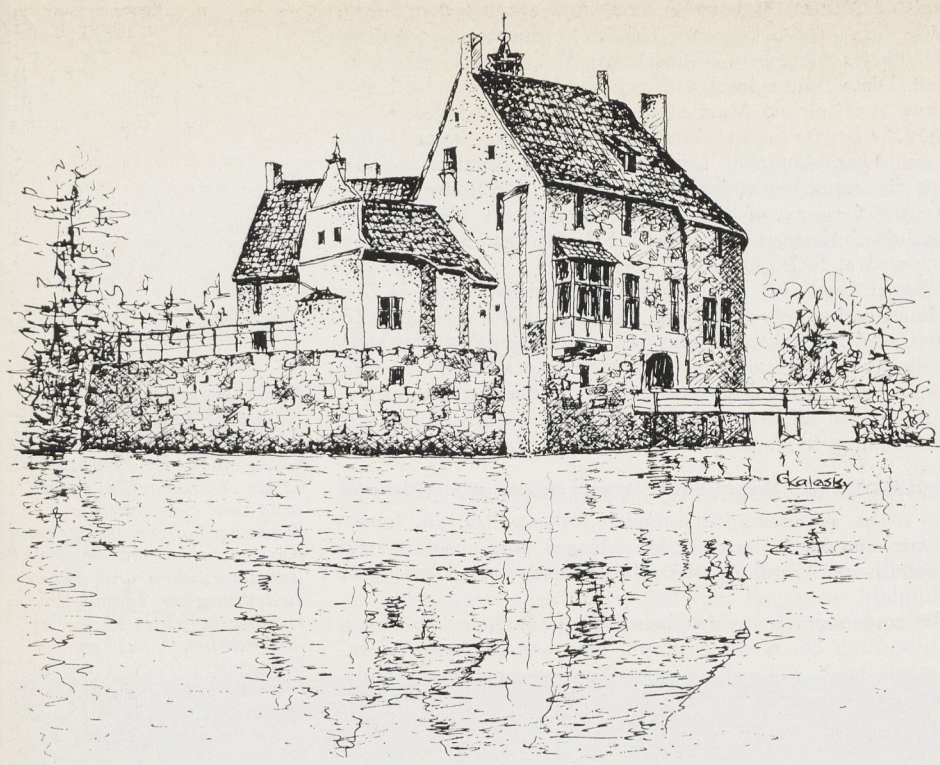
Abb. 7. Haus Vischering nach der Restaurierung. Federzeichnung von der Nord-West-Seite. Verfasser

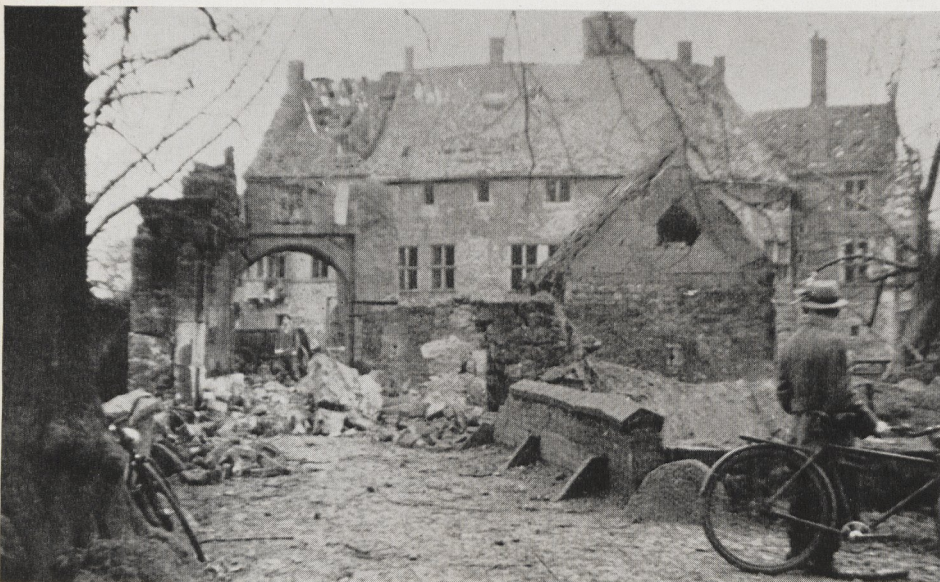
Abb. 8. Burg Vischering nach Bombenangriff 1945

Im Krieg 1944 wurde die Burg durch Bomben erschüttert und ihr erheblicher Schaden zugefügt (Abb. 8). Sie wurde notgedrungen wieder aufgebaut, doch die Verwitterung nag-

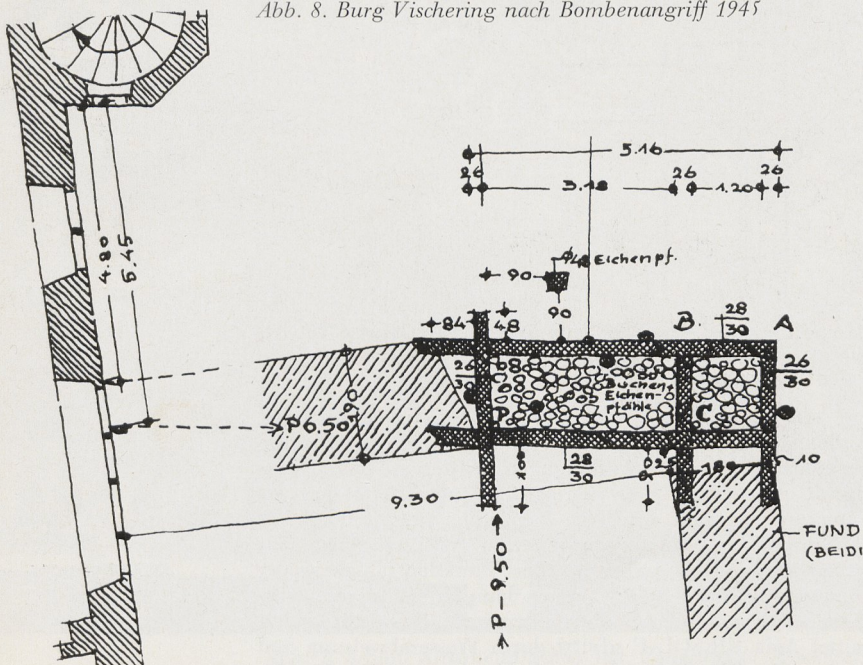
Abb. 9. Burg Vischering. Freilegung von Pfahlgründungen und Sandsteinfundamenten im Burghof. Aufnahmen: Dr.-Ing. Kalesky – Dr. Lobbedey, 18., 19. II. 1972

Bei Ausgrabungsarbeiten zur Errichtung einer Klärgrube für die Burg wurde am 18. Februar 1972 in 1,20 m Tiefe unter O. K. Hofpflaster ein Pfahlrost aus Eiche (Abb. 9) freigelegt; jeder Fund wurde für spätere archäologische Untersuchungen aufgemessen; das Alter des Holzes kann genau bestimmt werden, da es im Moorboden während der letzten Jahrhunderte hermetisch gegen Luft abgeschlossen war und als Mooreiche sehr gut erhalten geblieben ist. Es handelt sich um im Verband gezimmerte 26 bzw. 28×30 cm dicke Eichenholzbalcken, die auf sehr eng aneinander eingerammten Eichen- und Buchenpfählen waagrecht lagern. Die Spitzen der Eichen- und Buchenpfähle im Durchmesser von 20 bis 35 cm sind scharfkantig und glattflächig angebeilt. Während die Eichenpfähle sehr gut erhalten waren, zerfielen die Buchenpfähle sämtlich bei Berührung mit Werkzeugen.

Über dieser Balkenlage kann einst ein massiver Aufbau vorhanden gewesen sein, von dem jedoch bisher keinerlei Spuren und Überreste entdeckt werden konnten. Ob es sich dabei um einen turmartigen Aufbau, evtl. den „borchvreden“, gehandelt hat, ist nicht ausgeschlossen, jedoch nicht bewiesen. Im Anschluß an den Pfahlrost, im rechten Winkel zueinander, befinden sich Reste von Sandsteinfundamenten, die auf ehemalige Umfassungswände eines großen Raumes, evtl. eines Palas, hindeuten. Sollte sich nach der Altersbestimmung des Holzes herausstellen, daß diese Fundamente so alt sind wie die Burgfundamente, bestätigt sich die bereits geäußerte Vermutung, daß der Burggrundriß vor dem Brand 1521 nahezu kreisrund gewesen sein kann.
