August Landgraf

MITTELALTERLICHE HOLZEINBAUTEN IN DER BURG ZU BURGHAUSEN

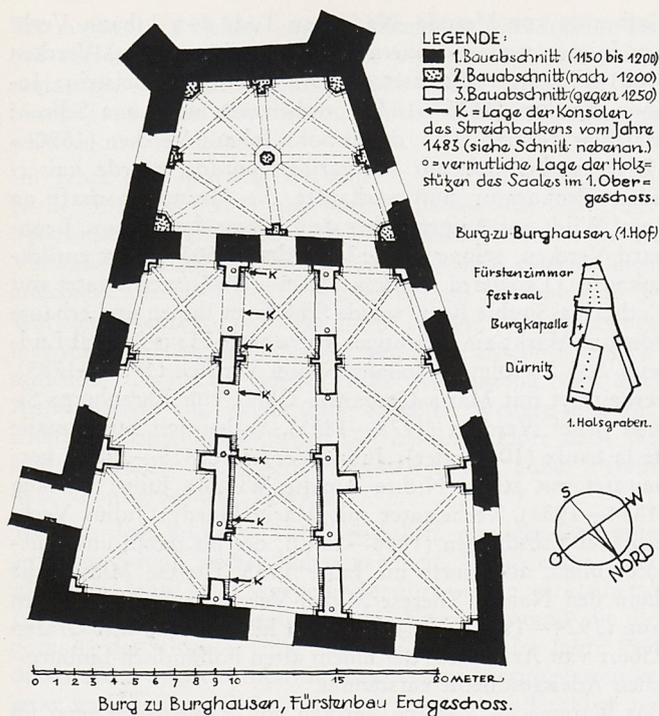
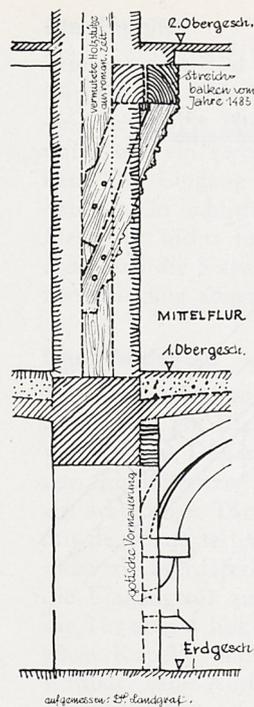
Abb. 1. Fürstenbau, Erdgeschoss, Grundriß und Schnitt

Vor zwölf Jahren — 1968 — wurde in dieser Zeitschrift, Heft 1, in der zweiteiligen Abhandlung des Themas: „Romanische Profanbauten auf den Burgen und Ruinen Österreichs und Altbayerns“⁽¹⁾, die Vermutung ausgesprochen, im Fürstenbau der Burg zu Burghausen müsse sich ein romanischer Saalbau befunden haben, dessen Mittel- und Randstützen, sowie die Decke in Holz konstruiert waren. Zu diesem Schluß führten zwei Beobachtungen im Erd- und Obergeschoß des Fürstenbaues. Die Außenmauern umschließen ein unregelmäßiges Fünfeck von 9—24 m Breite und 29 m Länge, das im Erdgeschoß durch eine gleichstarke Mauer im Drittpunkt seiner Längsachse, in zwei ungleich große Abschnitte unterteilt wird. Ihre lichten Weiten betragen: Im Südraum: 8/11,5 m, im Nordraum: (12,5—25,0)/17,5 m. (Abb. 1).

Im Mittelflur des ersten Stockes wird die Decke nicht nur von einer 70 cm starken Mauer, sondern auch durch den vorerwähnten profilierten langen Balken getragen, der seinerseits wieder auf sieben Konsolen aufliegt (Abb. 1). Diese Eichenkonsolen laufen schräg auf die Wandfläche zu und verschwinden in der Mauer. Es sind offenkundig Teile einer später eingebauten Hilfskonstruktion, denn wenn die Decke des Flures zusammen mit dem aufgehenden Mauerwerk errichtet worden wäre, dann hätte es eines Streichbalkens auf Konsolen nicht bedurft. Die Konsolen liegen leicht schräg, man kann auch erkennen, daß sie aus zwei hintereinander liegenden Hölzern bestehen. Folglich müssen auch zwei Streichbalken nebeneinander liegen. Es ist erkennbar, daß ihre Berührungsfläche durch eine Bohle abgedeckt ist.

tung der Staatlichen Schlösser, Seen und Gärten, entschloß, die Baugeschichte der Burg zu Burghausen zu klären, war die Gelegenheit gekommen, dem zuständigen Amt eine Untersuchung des Mauerwerkes vorzuschlagen. Dieses Mal mit Erfolg. Es sei deshalb Herrn Abteilungsdirektor Günter Schelling, dem Leiter der Bauabteilung der Schlösserverwaltung, an dieser Stelle der Dank für sein Entgegenkommen zur Vornahme einer Untersuchung der Mauern ausgesprochen. Es wurden die Austrittsstellen von drei Konsolen aus dem Mauerwerk freigelegt. Dabei wurde festgestellt, daß die Konsolen abgesägt und ihre neuen Auflager mit Holzstücken unterkeilt wurden (Abb. 1, Schnitt, Abb. 4). Die Konsolen waren also früher länger.

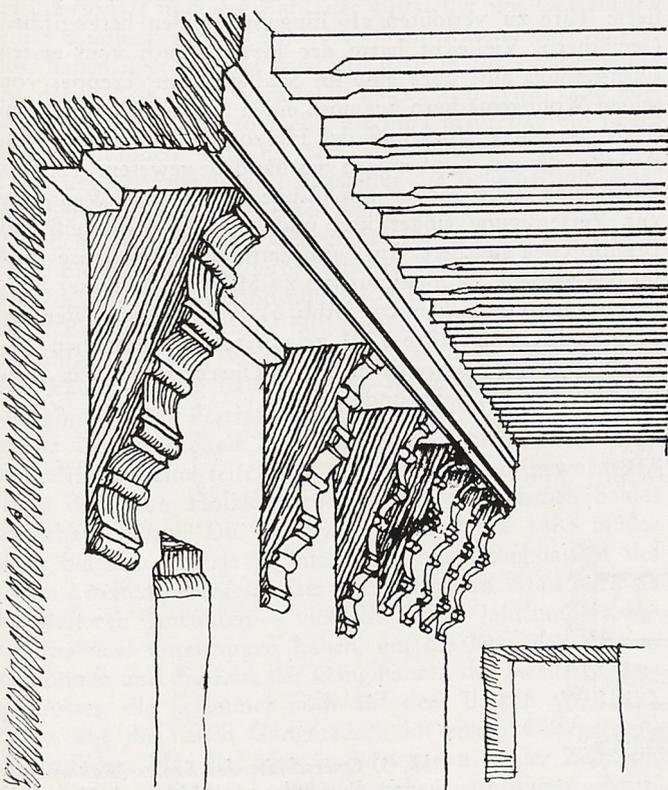
Abb. 2. Flur im Ersten Obergeschoß, Streichbalken vom Jahre 1483

„Im ersten Obergeschoß sind die Außenmauern von gleicher Stärke wie jene des Erdgeschosses. Ein profilierter Deckenbalken mit der Jahreszahl 1483 gibt einige Rätsel auf, deren Lösung bisher noch nicht einwandfrei gelang. Der Verfasser ist der Ansicht, daß sich auch hier einige Rückschlüsse auf einen Saal der romanischen Bauperiode ziehen lassen.

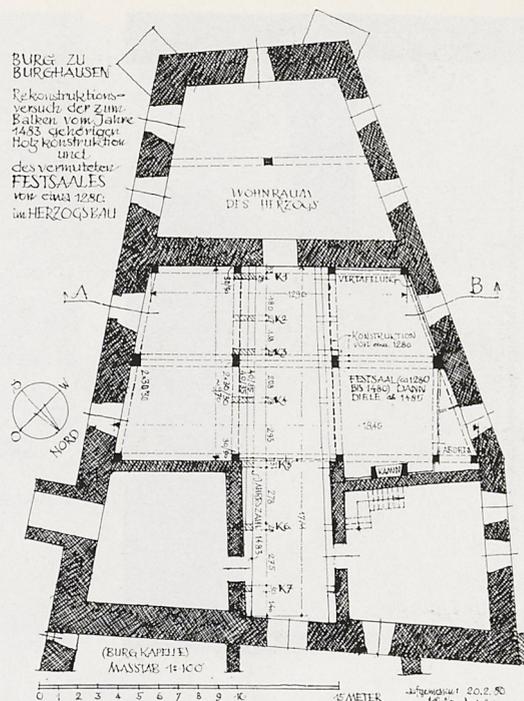
Abb. 3. Erstes Obergeschoß mit Rekonstruktion des Saales

bestehend aus je zwei Balken mit 25/40 cm Querschnitt (und deshalb mit sehr breiten Auflagerflächen) lassen auch auf die Einstellung von Zwischenstützen mit 2,80 m Höhe, zwischen jene der Saalkonstruktion, schließen. Dies geht auch aus dem Abstand der Konsolen von rund drei Metern hervor. Ihre Konsolen waren an die Zwischenstützen angeblattet. Der Abstand von 0,31 m der Konsole K 1 von der Mauer beweist es, er gibt uns auch den Hinweis für die Stärke der Saalstütze: mindestens 31 cm. Die Lage der Konsole K 3 macht die Annahme einer Doppelstütze wahrscheinlich. Im Bereich der beiden Nordräume „A“ und „B“ konnten die Streben wahrscheinlich auf Mauerwerk gelagert werden. Die Konsolen K 5, 6, 7 sind deshalb kürzer. Im Grundriß (Abb. 3) sind die Zusammenhänge von Konsolen, Saalstützen und Zwischenstützen durch Schraffierung und Maßeintragungen der Konsolabstände dargestellt.

Rekonstruktionsversuch des Saales (Abb. 3, 5)

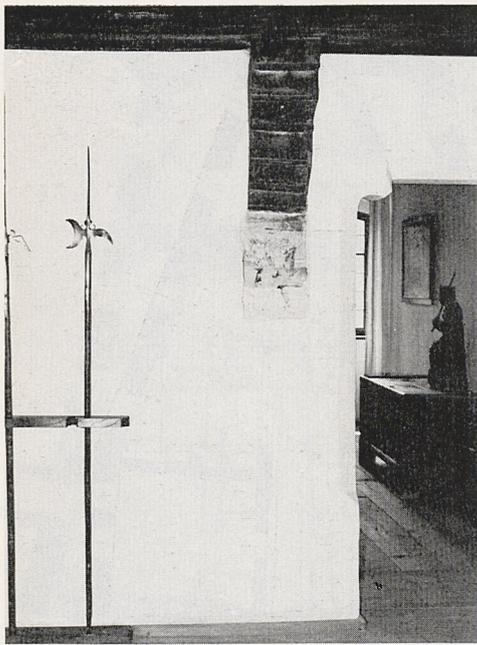
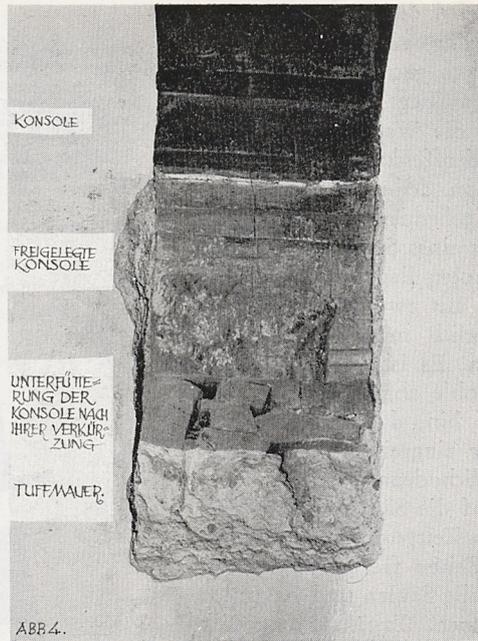
Abb. 4. Fotos der freigelegten Konsolen (Aufnahme der Schlösserverwaltung, München)

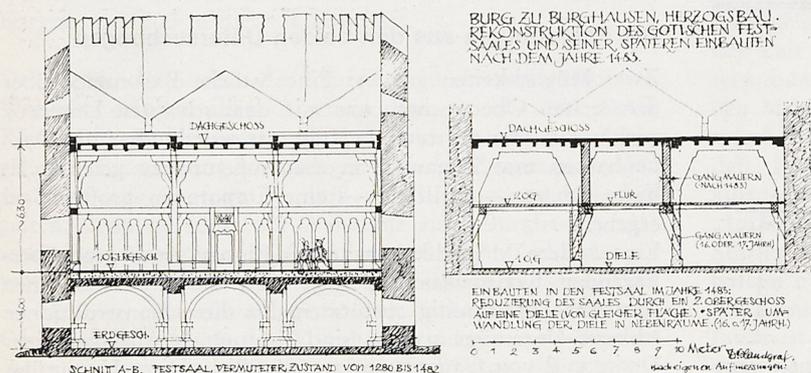
Abb. 5. Querschnitt des Saales (Rekonstruktion des Zustandes von 1250 bis 1483 und die Einbauten nach 1483)

Wir dürfen uns den Saal aus der Romanik, so wie er sich den Augen Herzog Georgs des Reichen darbot, aus den technischen Notwendigkeiten der Holzkonstruktion heraus, wie folgt vorstellen: Die Wände können bis in eine Höhe von drei Metern mit Holz verkleidet gewesen sein, bestehend

aus senkrecht stehenden Bohlen, die zwischen einer Bodenschwelle und einer oberen, horizontalen Aussteifung der Wandstützen in Nuten eingeschoben wurden. Sie können, nach Vergleichen mit ähnlichen, etwas jüngeren Vertäfelungen — etwa jener im Schloß Goldegg im Pongau²⁾ — einen geschnitzten Rundbogenfries in Gestalt einer romanischen Arkade aufgewiesen haben. Darüber ist eine Wandmalerei oder ein Wandbehang denkbar. Den freien Raum von etwa einem Meter Breite zwischen der Nordwand und der Wandstütze nahm vielleicht ein offener Kamin mit über Dach geführtem Rauchabzug und eine steile Treppe ein, die zum Obergeschoß des nordwestlichen Eckbaues führte. Ein oder zwei Aborte werden sich an den Schmalseiten, als den einzig möglichen Stellen, befinden haben. Dazu je zwei oder eventuell vier Fenster übereinander, die unteren mit Sitzbänken in den Fensternischen. In der Südwand ist eine reich profilierte Türe zu vermuten als Eingang zu den herzoglichen Gemächern. Vielleicht hatte der Herzog auch vom ersten Obergeschoß aus, über eine im Saal gelegene Treppe, von seinen Wohngemächern aus noch einen zweiten Zugang zum Saal. Als oberer Abschluß des Herzogsbaues ist wohl von Anfang an ein Grabdach vorhanden gewesen. Es war durch eine hohe Mauer mit Zinnenkranz und Wehgang zur Verteidigung eingerichtet und gegen den Beschuss mit Brandpfeilen gesichert. Am Sandtnermodell vom Jahre 1574 im Bayerischen Nationalmuseum zu München ist dieser Bauzustand noch gut erkennbar (Abb. 6). Auch Michael Wenings Kupferstich vom Jahre 1721 zeigt noch den gotischen Zustand. Balthasar schreibt in seiner Dissertation³⁾ das Grabdach dem 15. Jahrhundert zu.

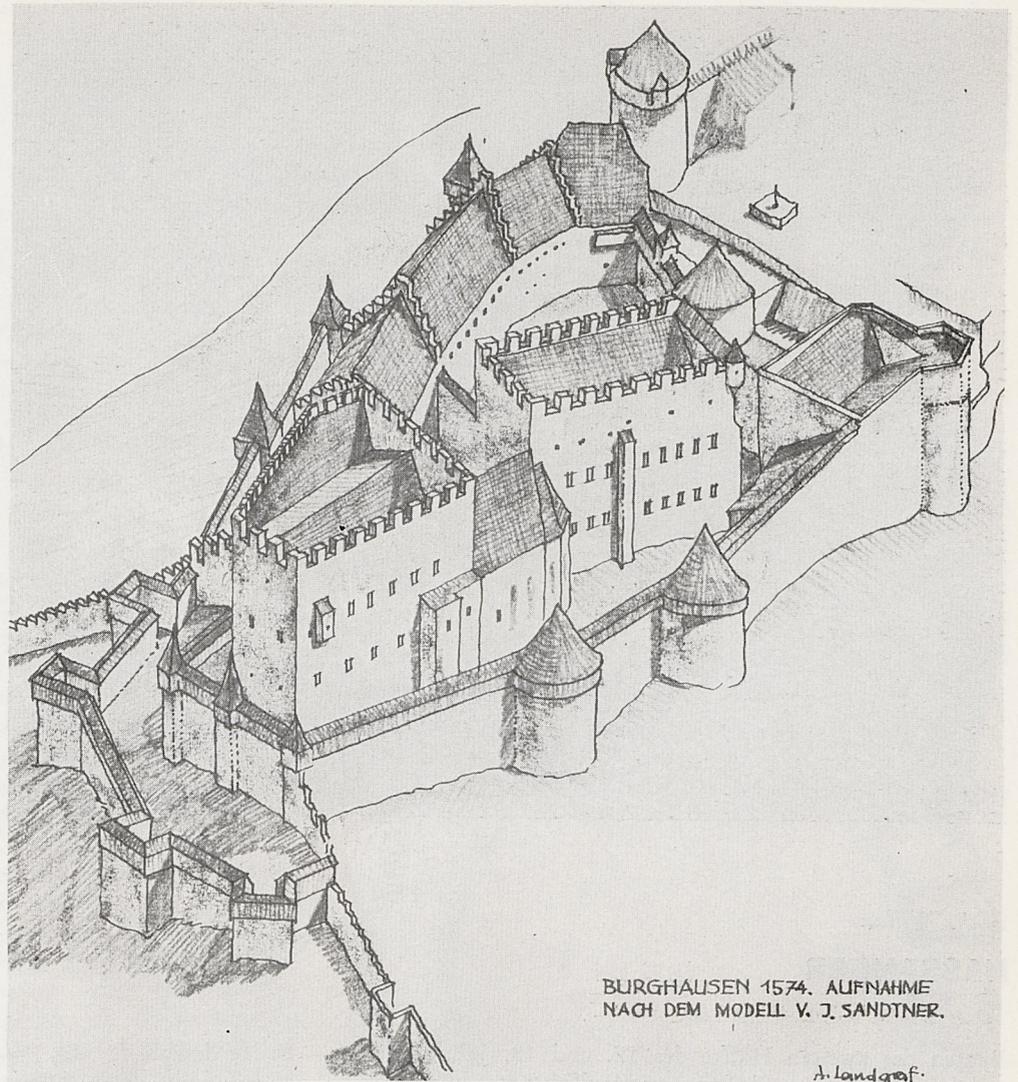
Abb. 6. Der Fürstenbau im Jahre 1574 (Sandtnermodell)

BURGHAUSEN 1574. AUFNAHME NACH DEM MODELL V. J. SANDTNER.
