Alfred Steinmetzer

DIE RESTAURIERUNG DER BURG VIANDEN

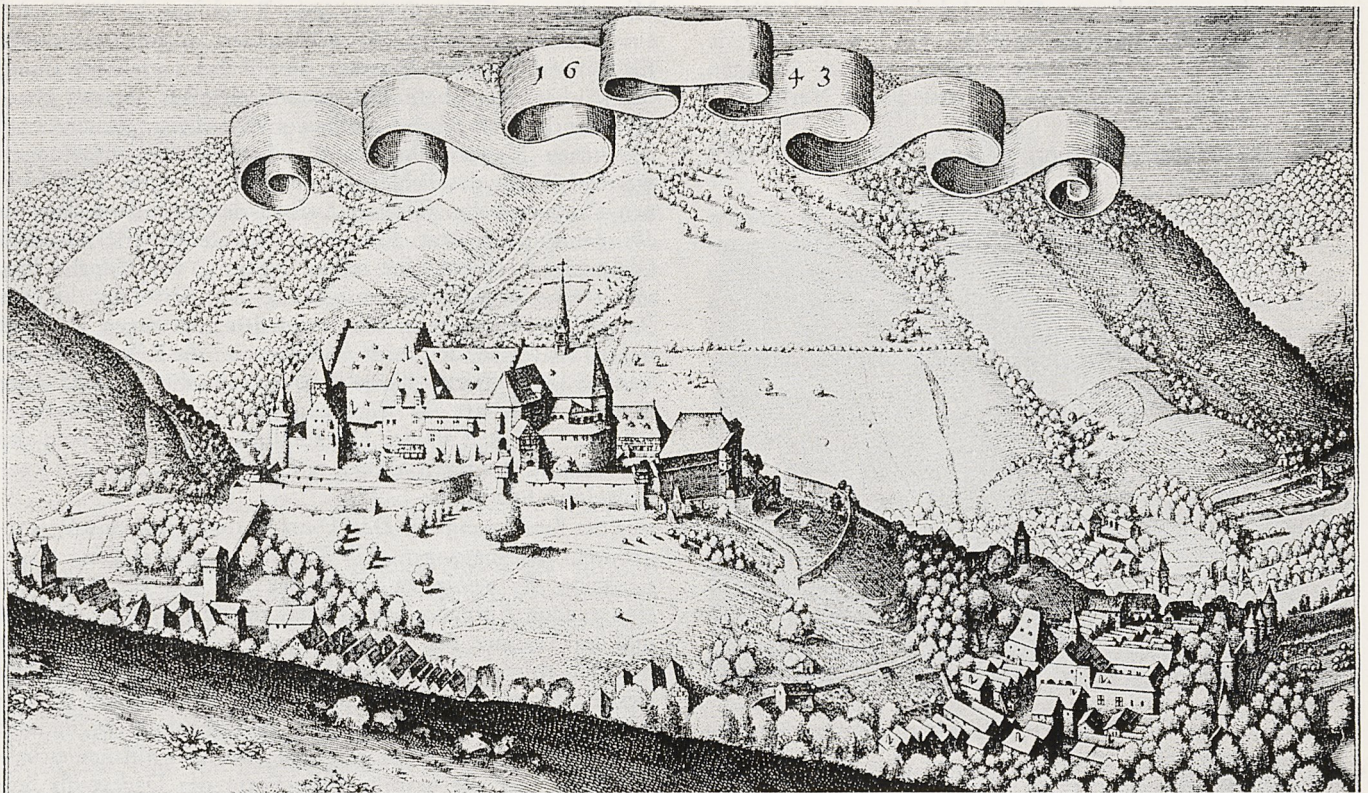
Abb. 1. Burg Vianden 1643, abgebildet auf Seite 12 der „Topographia Alsatia“ unter „Dagspurg“, herausgegeben von Matthäus Merian 1643. Foto: Landesmuseum Luxemburg Nr. 27404

Der Stich von Merian von 1643 zeigt die Burg noch im intakten Zustand, mit ihren hochragenden Giebeln und Dächern. Nach 1691 entgingen die Gebäude mit knapper Not einer weitgehenden Zerstörung: nach den Plänen Candeau's, eines Ingenieurs von Vauban, sollte die Burg zu einer Festung umgebaut werden, die hohen Giebel mit den Dächern sollten abgetragen, die Gewölbe durch Mauern gestützt und mit einer 4 bis 5 Fuß hohen Erdschicht bedeckt werden, um sie „bombensicher“ zu machen für eine Besatzung von 4 bis 5 Kompanien. Das Ende der Grafschaft kam mit der französischen Revolution und 1815 mit dem Wiener Vertrag, der die Gebiete östlich der Our, mit einer kleinen Ausnahme, zu Preußen schlug. Unter König Wilhelm I. der Niederlande, Prinz von Oranien-Nassau, Graf von Vianden und Großherzog von Luxemburg, schritt 1820 die von ihm ins Leben gerufene „Amortisationskasse der öffentlichen Schuld“ zur öffentlichen Versteigerung der Burg. Ein Bürger von Vianden kaufte die ganze Anlage und begann sofort mit dem Abriss und Verkauf aller verwendbaren Materialien — zurück blieb eine Ruine, die landweit Empörung auslöste, vielleicht das erste Mal, daß man sich allgemein dieser historischen Werte bewußt wurde. Der Unmut legte sich etwas, nachdem auf Geheiß des Königs die Ruine wieder aufgekauft worden war. Der Verfall war jedoch nicht mehr aufzuhalten. 1827 stürzte ein Teil des Gewölbes im Rittersaal ein, und 1847 lag das ganze Gewölbe in Trümmern. Der Jülicher Bau brach 1857 zusammen, die Hälfte des hohen Nordgiebels folgte 1860 mit seinem westlichen Eckturm, das Gewölbe der Kapitänstube 1870. 1890 warf ein Sturm den mittleren Giebel um, der die Gewölbe des kleinen Palas einschlug. 1922 endlich brach der obere Teil des Kapellengiebels durch einen Blitzschlag zusammen, wurde aber gleich wieder aufgebaut.

Für die Berechnung der Dachkonstruktion wurde ein Privatarchitekt herangezogen. Im Prinzip bedingte diese Konstruktion die wenigsten Schwierigkeiten, da von 1691 her eine genaue Aufnahme des damaligen Dachstuhl erhalten und im Verputz des Nordgiebels der Abdruck der Balken deutlich ablesbar war. Leider war es 1978 schwierig, den riesigen Holzbedarf (allein über dem großen Palas bestanden fünf Speicher übereinander!) in Eichenholz zu decken; es wurde auf Tannenholz aus dem Schwarzwald umgeschaltet, sonst aber die ursprüngliche Form des Dachstuhl beibehalten. Besondere Sorgfalt wurde auf die Gestaltung der zahlreichen Dachluken gelegt, deren Disposition und Zahl aus dem präzisen Stich von Merian hervorgeht, und ganz speziell des Dachreiters auf der Kapelle.

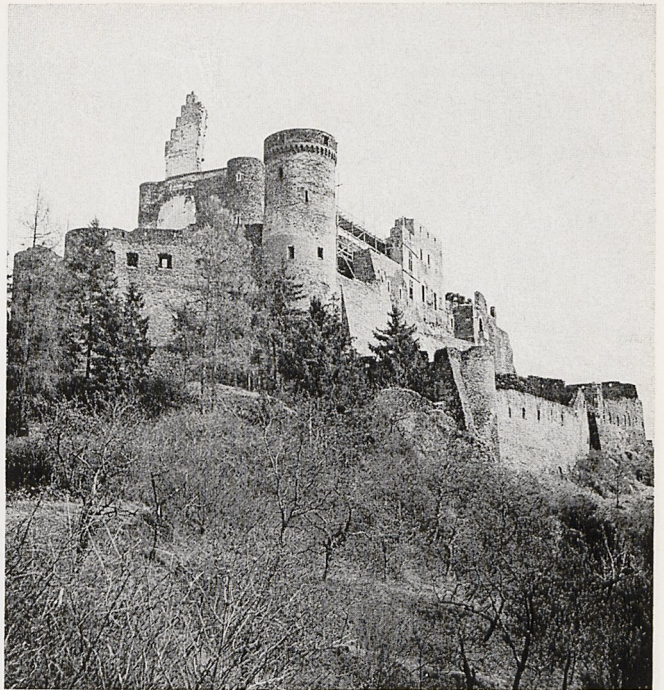
Abb. 3. Burg Vianden vor der Restaurierung, Blick von Osten.
Foto: K. Willkomm, DBV-Archiv

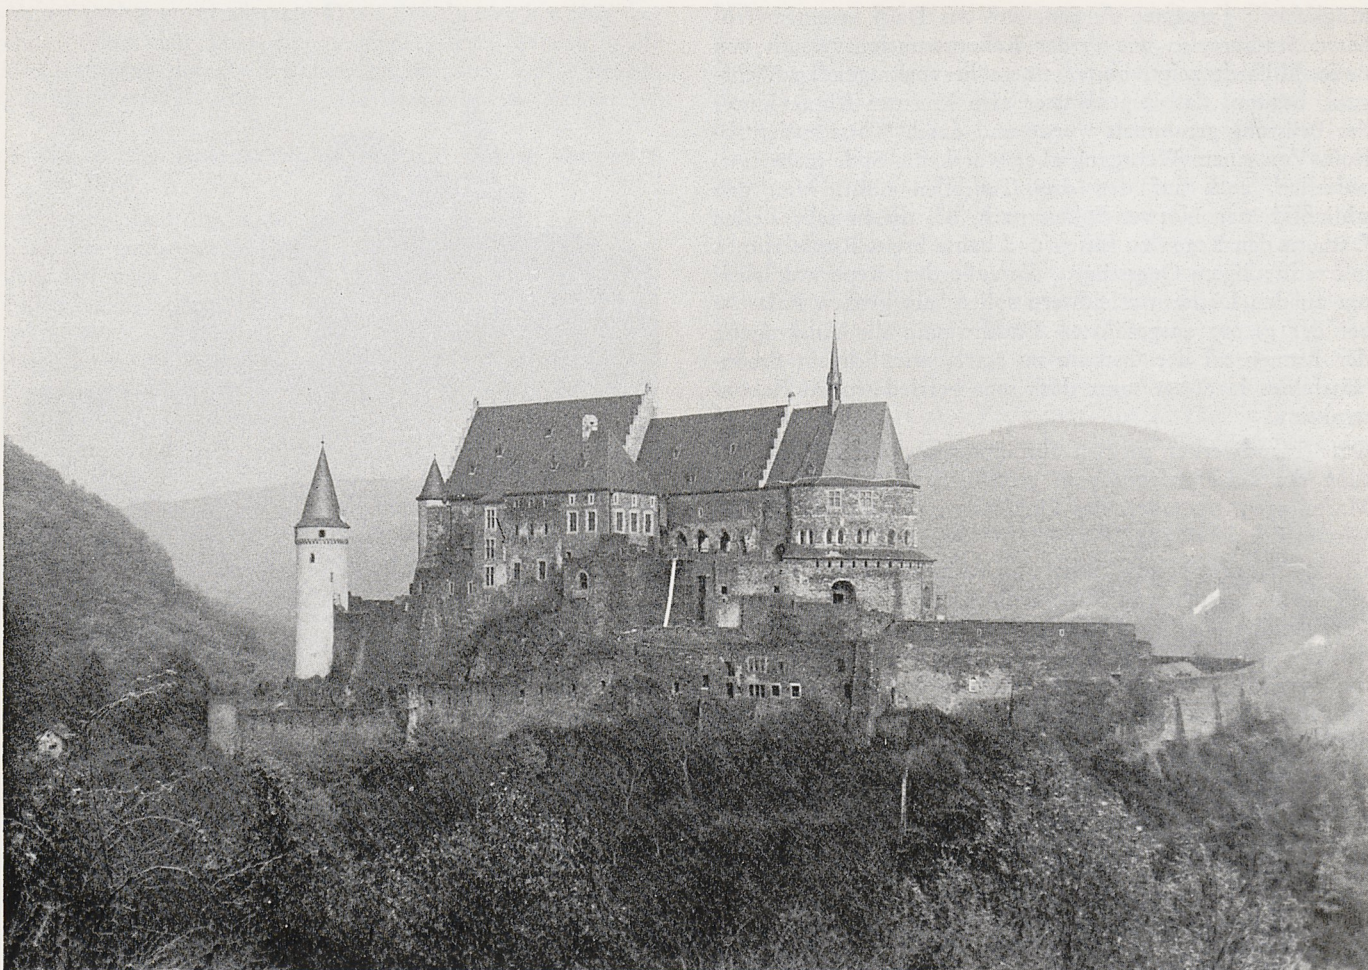
Abb. 5. Burg Vianden von Westen. Zustand Herbst 1983

erbauten Stützpfelers an der Südwestflanke, der mitsamt der unschönen Eisenverankerung am Nassauer Bau abgetragen werden konnte. Im allgemeinen haben diese technischen Einrichtungen keine störenden Spuren hinterlassen, vielleicht mit Ausnahme der Heizkörper im Wohnbau, die man mit in Kauf nehmen muß und die man doch nicht mit unzulänglichen Mitteln verstecken soll, sowie der absolut notwendigen Brandsicherungs- und Alarmanlagen.

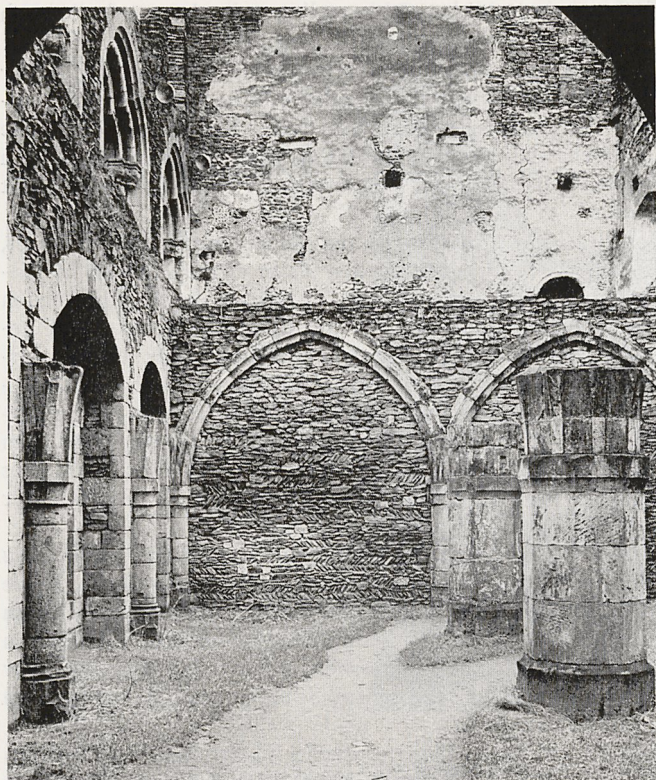
Abb. 6. Burg Vianden 1962, kleiner Palas vor der Restaurierung. Foto: Landesamt für Denkmalpflege Rheinland-Pfalz

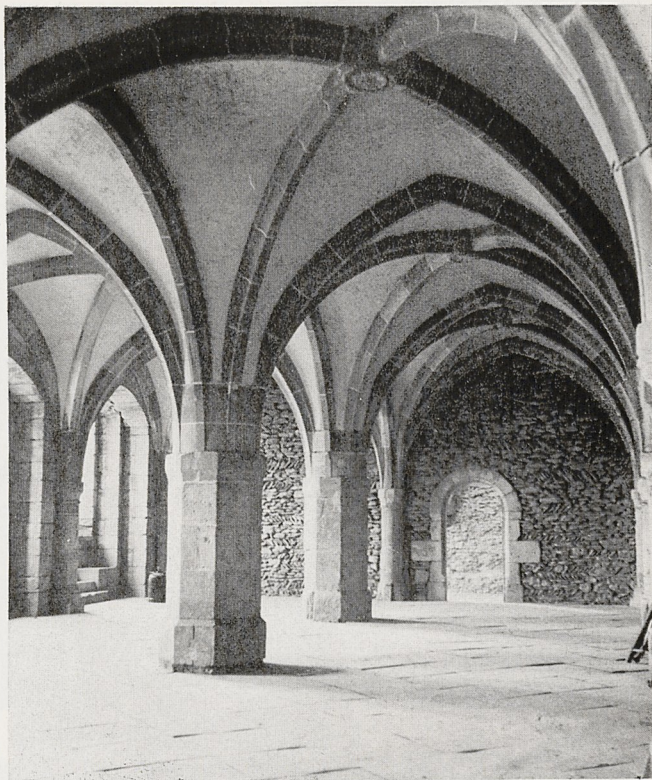
Abb. 7. Burg Vianden, Waffensaal im kleinen Palas, Zustand Herbst 1983

Nach Ausbesserung der Kriegsschäden in den Jahren 1945 bis 1950 wurde versucht, durch alljährliche Unterhalts- und Konsolidierungsmaßnahmen den Verfall aufzuhalten. Als erste größere Restaurierung, sozusagen als Probe, wurde 1966 bis 1969 der Waffensaal wieder eingewölbt, da hier die gotischen Hausteinelemente fast vollständig geborgen werden konnten (Gurte und Schlußsteine — die Säulen standen noch).

Obwohl die Restaurierung und Wiederbelebung des *kleinen Palas und der Doppelkapelle* erst in einer zweiten Phase vorgesehen sind, so wurde doch schon im *Waffensaal*, nach Freilegung und Untersuchung des Felsbodens, der Einbau einer Fußbodenheizung vorbereitet und ein provisorischer Plattenbelag aus gespaltenem Schiefer von Martelingen in ein Sandbett verlegt.

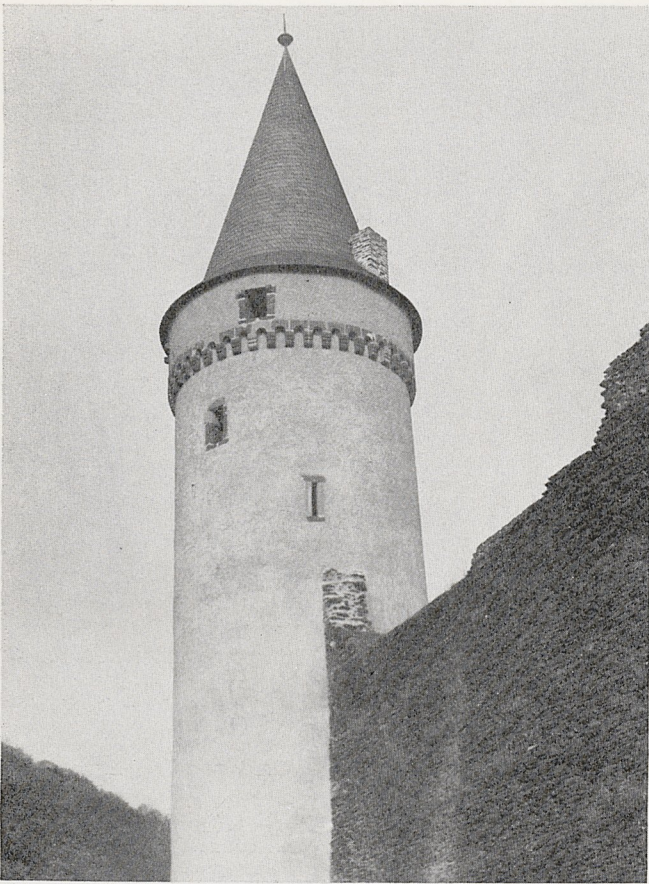
Abb. 8. Burg Vianden, sog. weißer Turm nach der Restaurierung (Herbst 1983)

Auf dem „weißen“ Turm, der den Zugang zur Burg beherrscht, war die Mauerkrone stark angegriffen; beunruhigende Risse im unteren Bereich des Mauerwerks, wo der Verputz abgebröckelt war, zeigten die Gefahrenquelle im Inneren an, wo durch das eindringende Regenwasser ein richtiger Morast entstanden war, der in den strengen Wintern gefror und das Mauerwerk sprengte. Der Turm erhielt nach Ausräumen des Untergeschosses und nach Konsolidierung wieder ein Dach, ohne die zierenden Zutaten des Stichs von Merian, und seinen strahlenden hellen Putz — vielleicht ein zu starker Kontrast zu den übrigen Mauern, doch auch ein in Vergangenheit und Zukunft weisendes Symbol!

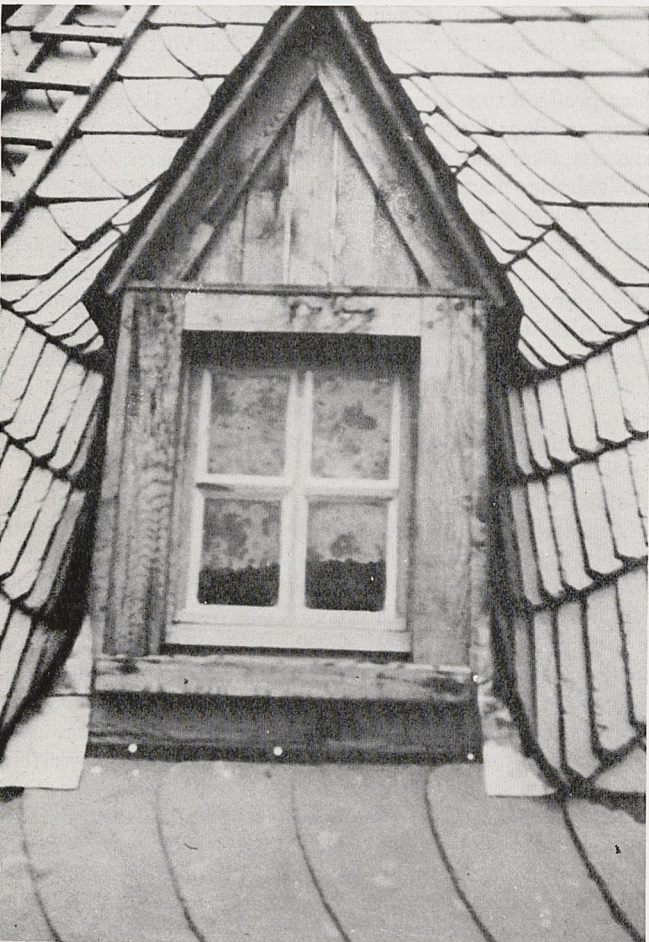
Abb. 9. Burg Vianden, Ausbildung der Dachfenster nach der Restaurierung (Herbst 1983)

Gute Handwerker sorgten für eine einwandfreie Ausführung der *Schieferdeckung* in großformatigem Schiefer von Martelingen. Besonders das Einkehlen an den Dachluken ist vortrefflich gelungen.

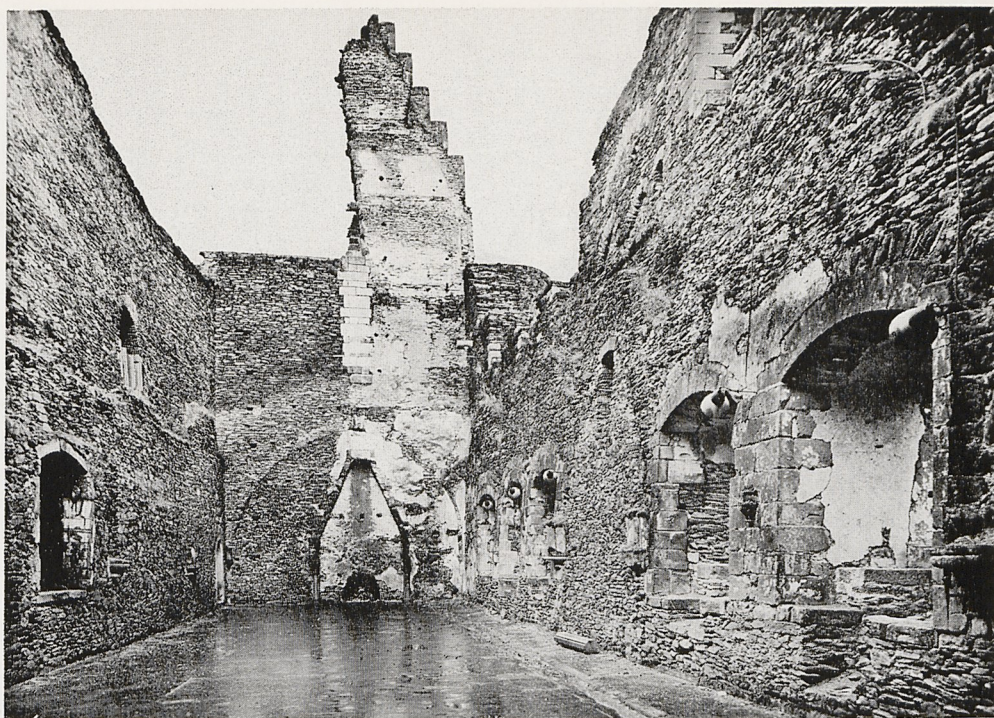
Abb. 11. Burg Vianden, Rittersaal im großen Palas, Zustand Herbst 1983

Vom eingestürzten Gewölbe des *Rittersaales* waren rund 80 lm der Gurte und vier der fünf Schlußsteine erhalten geblieben; es handelte sich hier darum, die fehlenden Hausteine in bewährter alter Technik mit alten Werkzeugen zu ersetzen, was vorzüglich gelang, und auf die noch vorhandenen Konsolen aufzustützen, dabei auch die etwas mageren Säulchen wieder unter die Konsolen zu stellen. Das frühere Gewölbe, das um die Mitte des 13. Jahrhunderts die primitive flache Holzdecke ersetzt hatte, war aus sehr hohen und schweren Schiefersteinen erbaut gewesen, was eine starke Belastung der Seitenmauern darstellte; diese Konstruktion wurde durch eine leichte Betonschale ersetzt, und um jeden vermeidbaren Druck auf die Gewölbe zu umgehen, wurden Eisenbetonträger frei über dem Gewölbe eingespannt, die den Fußboden des darüberliegenden Grafensaales zu tragen haben, jenes Saales, der bis 400 Besucher aufnehmen kann. Bei der Restaurierung des großen Kaminmantels ergab sich, daß der ursprüngliche Sturz aus Holz war, dessen Teile noch tief in der Giebelmauer klemmten. Beim Wiederaufbau der Außenmauer 1972 war die mittlere

Tourelle nicht massiv aufgeführt worden; hier bot sich die Gelegenheit, eine Treppe bis zu den Speichern hochzuführen, so daß diese Speicher in einer späteren Ausbauphase benutzt werden können. Sorgen machte die stark verfallene Öffnung zum Brunnen hin; die ursprüngliche Form konnte aber schlußendlich noch abgelesen und wiederhergestellt werden; eine künstlerische Verglasung soll hier die Wappen der verschiedenen Geschlechter auf Burg Vianden zeigen. Der Fußboden besteht aus Steinplatten von unregelmäßiger Größe (Sandstein von der Untersauer), den Jochen entsprechend durch Bänder in rötlichem Sandstein unterbrochen, die es erlauben, die durch die Fußbodenheizung bedingten Dehnungsfugen so auf die gesamte Länge des Saales zu verteilen, daß sie nicht auffallen. Die Fenster erhielten Doppelscheiben mit Bleifassung und Antikglas außen, in Rautenform. Als Beleuchtung wurden Wandleuchten, aus Messing durch gute Handwerkerhände hergestellt, gewählt.
