### Burgruine Wieladingen, Kreis Säckingen, Baden-Württemberg – Einsturz des Torbaus 1983

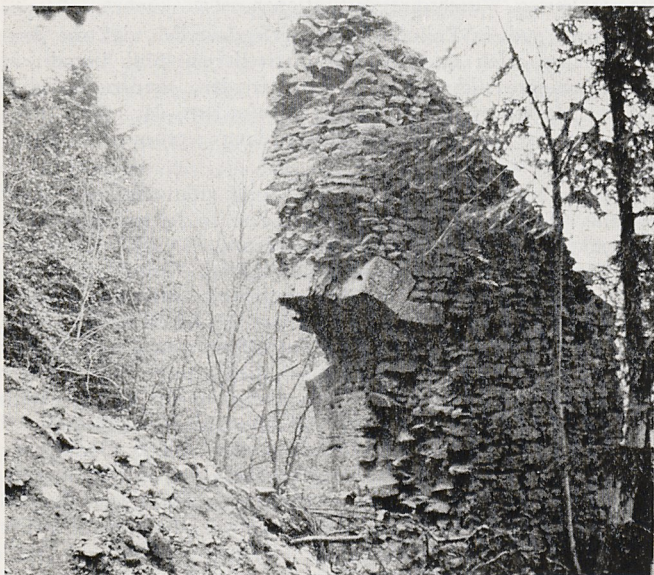
Abb. 1. Ruine Wieladingen, Einsturzstelle 1983

Zweimal im vorigen Jahr besuchte DBV-Mitglied Dieter Graf aus Stuttgart das sogenannte Wieladinger oder Herpolinger Schloß aus dem 13. Jahrhundert. Wie er berichtet, mußte er bei seinem 2. Besuch im Oktober 1983 die traurige Feststellung machen, daß der Torbau etwa 50 m tief in die Schlucht der Murg abgestürzt war. Wir verdanken ihm zwei informative Fotos (Abbildung 1 und 2), die wir hier gegenüberstellen. Sie sind etwa vom gleichen Standort im Burghof gemacht. Daß es sich um einen eindrucksvollen Bauteil gehandelt hat, belegt auch die hier wiedergegebene Abbildung von Eduard Schuster (Die Burgen und Schlösser Badens, Karlsruhe 1908) (Abb. 3).

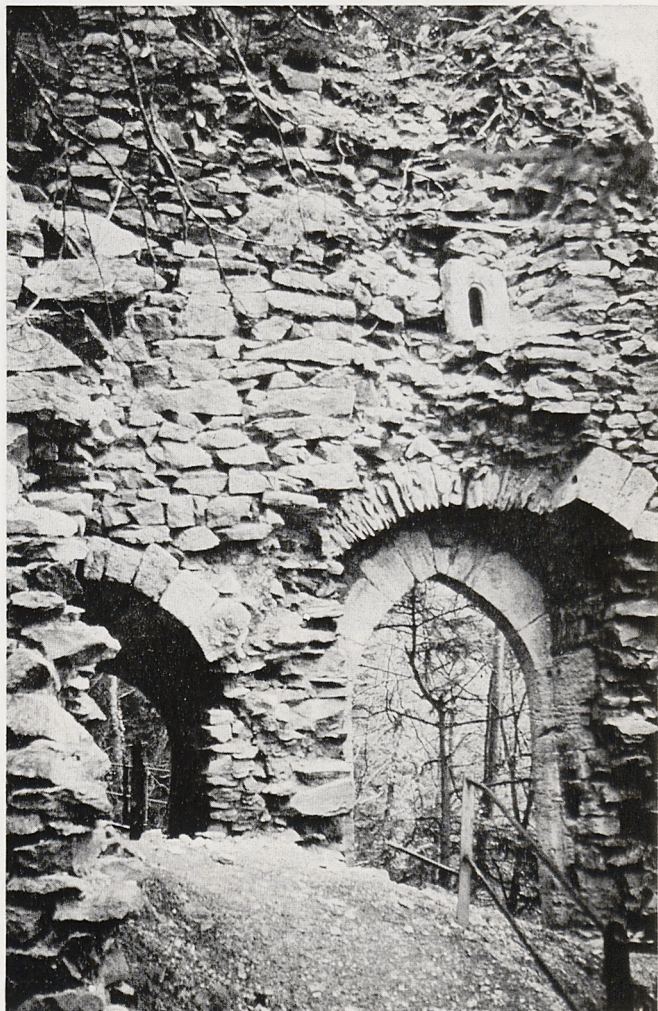
Abb. 2. Ruine Wieladingen, Torbau bis 1983
