## BEWUCHSENTFERNUNG AUF DER FESTUNGSRUINE ROTHENBERG

### Hierbei auftretende Schwierigkeiten und die Versuche deren Bewältigung

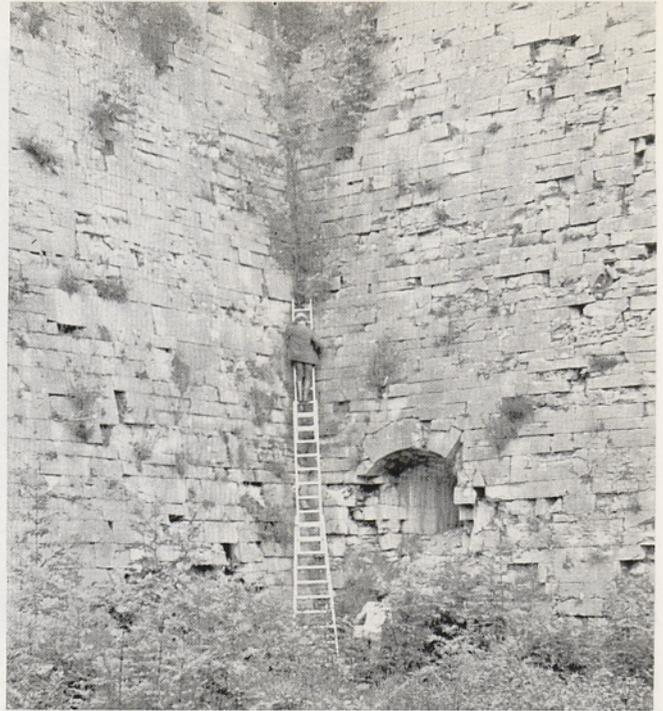
Abb. 1. Festung Rothenberg, Bastion Glatzenstein. Die Arbeitsgruppe Rothenberg des Heimatvereins arbeitet nicht ohne Schutzhelm. Nur hier stieg unser 1. Vorstand mal auf die Leiter, um selbst zu sehen, wie die Sache von oben betrachtet sich darstellt

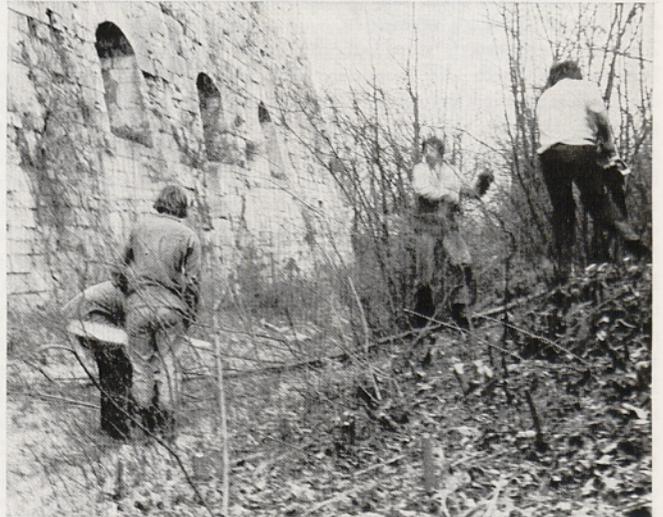
Abb. 2. Mitglieder einer Jugendgruppe beim alljährlichen Einsatz zur Beseitigung des Niederwuchses um den Fuß der Außenmauern

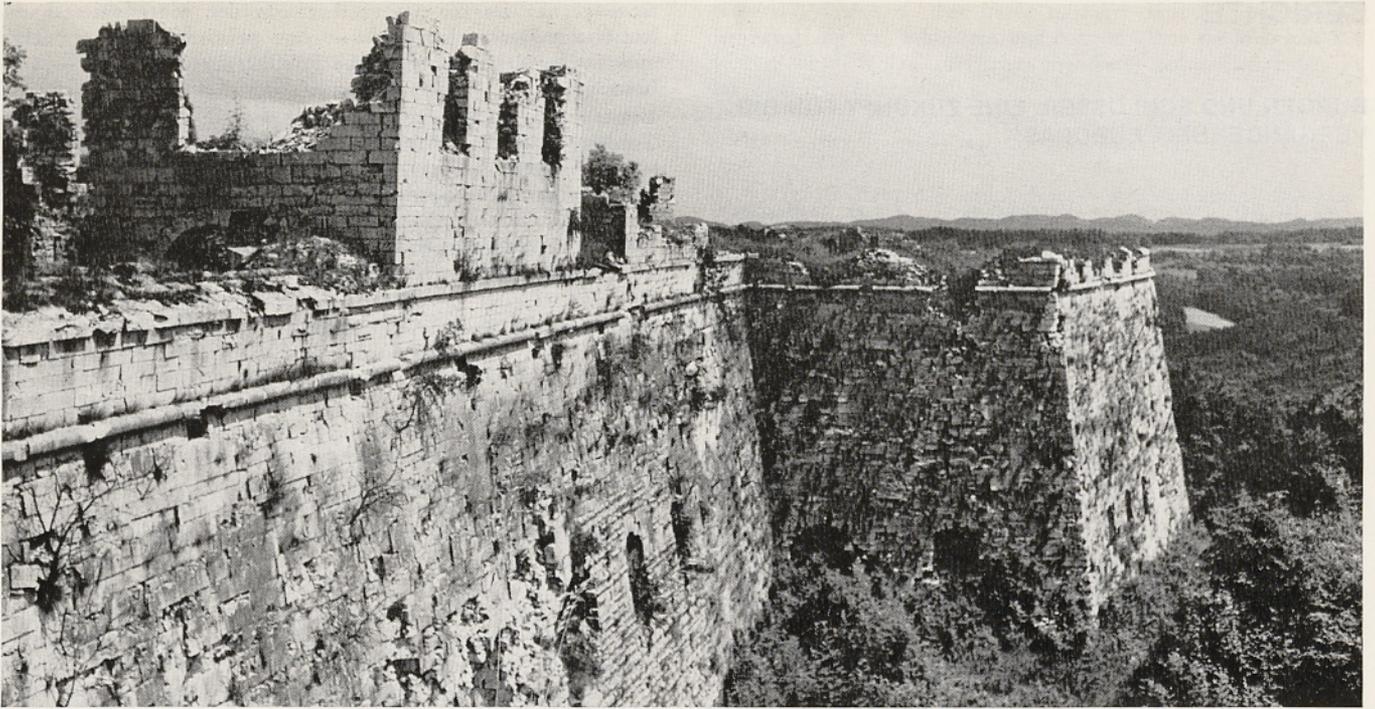
Die durchwegs rund 18 m hohen Außenmauern wurden in drei Arbeitsbereiche eingeteilt:

Bereich I: von 0 bis 3 m Höhe

Bereich II: von 3 bis 10 m Höhe

Bereich III: von 10 bis 18 m Höhe

Die Beseitigung des Bewuchses im Bereich I ist mit keinen Schwierigkeiten verbunden. Hier genügt der regelmäßige Kontrollgang einer einzigen Person, bewaffnet mit Baumschere, kurzer Leiter und Mittel zum Vergällen der Stümpfe.

Bereich II kann auch vom Boden her recht gut beherrscht werden. Mit einer extra für diesen Zweck angeschafften 8,5 m langen Alu-Schiebe-Leiter kann ein ordentlich zusammenarbeitendes Team von 3 Mann in einem Tageseinsatz eine größere Mauerfläche bereinigen. Die Arbeit mit einer längeren Leiter ist nicht durchführbar, da diese von Hand im Gelände kaum aufzustellen ist und wegen der mangelnden Standfestigkeit eine Arbeit auf ihr nicht verantwortet werden kann. Zudem erweist sich das Anlehnen und Verschieben der 8,5 m langen Leiter auch schon als unfallträchtig, wenn dies nicht vorsichtig geschieht. Durch den Anstoß des oberen Leiterendes an die Mauer werden lockere Steinbrocken zum Absturz gebracht, welche einem davon Getroffenen trotz Schutzkleidung schwerste Verletzungen zufügen können. Da die Eindämmung der Gefahren für Gesundheit und Leben vorgeht, scheidet die Verwendung einer längeren, damit unhandlicheren und deshalb mit noch weniger „Gefühl“ ansetzbaren Leiter aus. Darum ist die Bearbeitung des Bereiches III das große Sorgenkind des Vereins.
