August Landgraf

## DIE ARKADEN DER RUINE HOHEN-RECHBERG

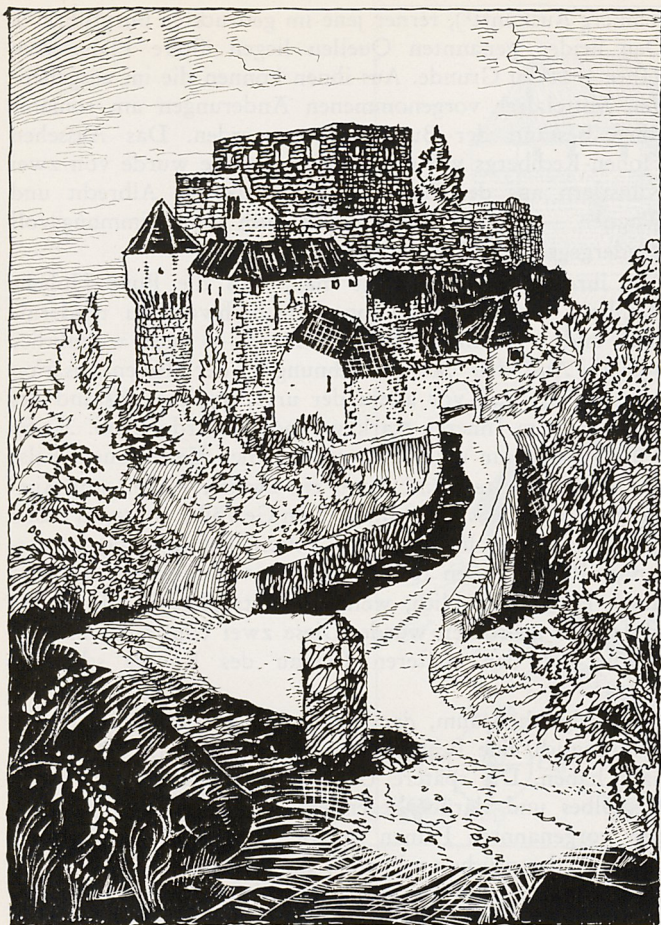
Abb. 1. Burg Hohen-Rechberg, Ostansicht. Federzeichnung des Verfassers

Unter den Burgen der Rauhen Alb aus der Zeit der Hohenstaufen gehört die Ruine Hohen-Rechberg bei Schwäbisch-Gmünd zu den sehenswertesten Baudenkmälern dieser Landschaft (Abb. 1). Hoch über dem Talgrund gelegen, ragt sie, weithin sichtbar, über den Wäldern auf. Man betritt sie, von Osten kommend, über eine lange, leicht gekrümmte Steinbrücke aus dem 18. Jahrhundert, über die Durchschreiten des ersten Hofes steht der Besucher vor dem Burggraben. Aus seiner Tiefe steigt die hohe, eindrucksvolle Wand des Torhauses auf (Abb. 2). Die Wandfläche ist stark aufgelöst; viele Öffnungen erlauben einen Blick in das Innere des Hauses: Die beiden Eingänge, Tor und Schlupfpforte, dazu drei Kanäle für die Schwingruten der früheren Zugbrücken, daneben große Schießscharten, Fenster unter dem Dach und über der Sohle des Grabens. All diese Wanddurchbrüche lassen den Eindruck von Baufälligkeit aufkommen, umso mehr als der Dachstuhl nach unten offen ist. Aber das gut erhaltene Grabendach sichert wohl auf lange Zeit den weiteren Bestand des Torhauses.

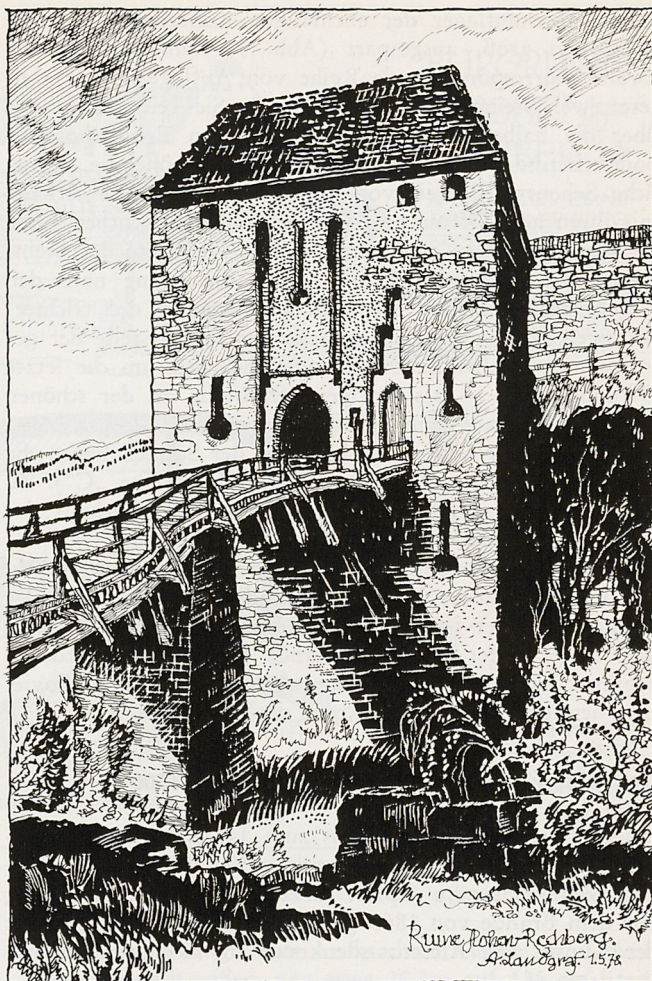
Abb. 2. Burg Hohen-Rechberg, Torbau. Federzeichnung des Verfassers
