Walther-Gerd Fleck

SCHLOSS UNTERRIEXINGEN

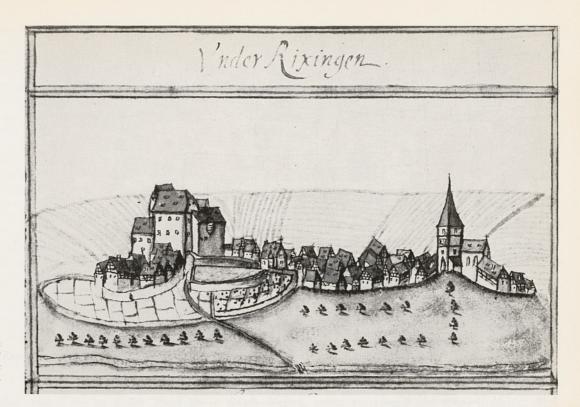
Abb. 2. Unterriexingen im Forstlagerbuch 75/9 des Andreas Kieser aus dem Jahr 1682 (Hauptstaatsarchiv Stuttgart)

Bei Kieser ist als wichtigster Bauteil ein großes Steinhaus mit einem Krüppelwalmdach zu erkennen, das die Nordostecke des Burgareals dicht an der Hangkante besetzt. Nach Westen, ctwas vortretend und etwas niederer, zeigt sich ein schildmauerartiger Bauteil ohne Fensteröffnungen, nur mit einem Gußerker in der Mitte und einem Pultoder Satteldach. Dahinter, wieder etwas zurückspringend, ist ein Satteldach sichtbar. Links an das große Steinhaus schließt ein ebenfalls etwas zurückliegender, wesentlich niedrigerer Bau mit einem Satteldach an und hinter diesem, vom Steinhaus fast verdeckt, sieht man ein Krüppelwalmdach mit einem Fachwerkgiebel hervorschauen, das zu einem Bauteil gehört, der spürbar höher als das Steinhaus im Vordergrund sein muß, da er sonst unsichtbar bliebe.

Zwischen dem heutigen Bau und dieser Darstellung ist zunächst kein Zusammenhang erkennbar. Eine genaue Betrachtung der Grundrisse des Schlosses zeigt aber bald, daß alles seine Richtigkeit hat. Das im Vordergrund an der Nordwestecke stehende Steinhaus zeichnet sich durch starke Mauern bis hinauf zum obersten Stock ab. Daß es einst nicht wie heute drei, sondern wohl vier Geschosse hatte. zeigen die an seiner Nordseite freigelegten alten Offnungen aus verschiedenen Bauphasen. Auch der links anschließende zurückliegende Bauteil ist klar abzulesen. Seine nicht bis zur heutigen Traufe reichenden Eckquader zeigen, daß er früher niederer war und die Reste alter Fenster markieren niedrigere Geschosse als heute. Der im Hintergrund herauslugende Bauteil ist der Bergfried, der damals offenbar ein Krüppelwalmdach mit Fachwerkgiebel trug. Auch das Satteldach hinter dem Steinhaus läßt sich mit dem südlichen Bauteil des Schlosses koordinieren. Lediglich der schildmauerartige Bau nach Westen fehlt heute. An seiner Stelle ist der dreiachsige Mittelrisalit des Schlosses. Ihn hat - bis auf Teile seiner Innenwand gegen den Hof - die Barockisierung abgebrochen, um eine Schaufassade zu erhalten. Da er offensichtlich sehr schmal war und wohl nur Wehr- und Verbindungsgänge enthielt, war er für die Barockzeit nicht mehr verwendbar.

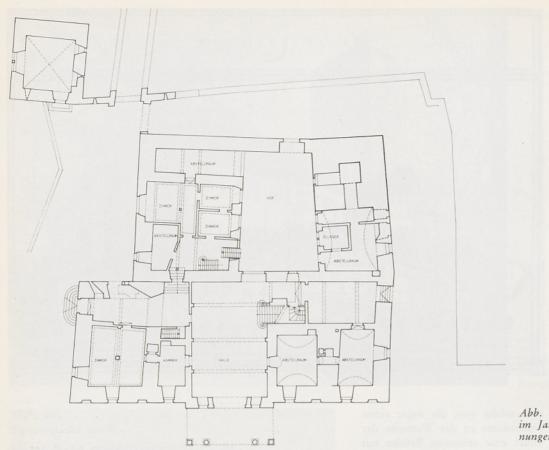
Abb. 5. Grundriß des Zustandes im Jahr 1973. Erdgeschoß (Zeichnungen: W.-G. Fleck)

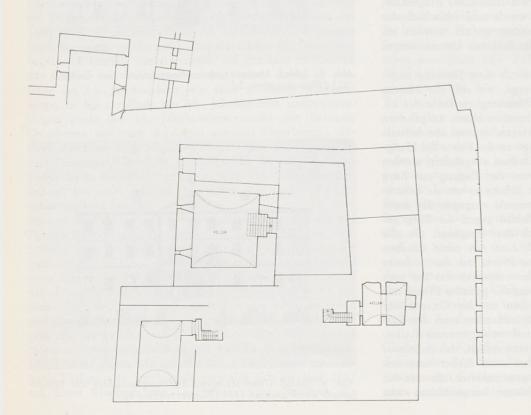
Abb. 6. Grundriß des Zustandes im Jahr 1973. Kellergeschoß

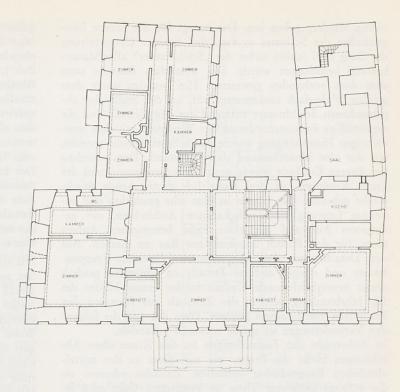
Abb. 7. Grundriß des Zustandes im Jahr 1973. Obergeschoß

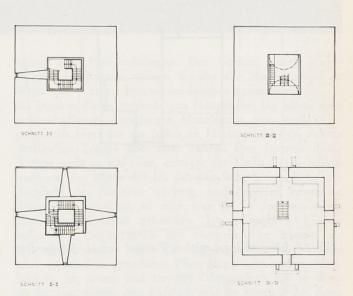
Abb. 10. Bergfried im derzeitigen Zustand. Grundrisse in vier Ebenen (Zeichnungen: W.-G. Fleck)

Der Bergfried ist so wohl erhalten und noch in allen Teilen zugänglich, daß es sich lohnt, ihn hier eingehender zu beschreiben. Im Grundriß mißt er 8,00 m von Süd nach Nord und 7,70 m von West nach Ost. In seinem unteren, ursprünglich nur von oben her zugänglichen Teil hat er einen Innenraum von 2,25 x 2,10 m, eine Mauerstärke von 3,00 m nach den Außenseiten und von 2,75 m bzw. 2,60 m zum Hof. Der ebenerdige Zugang vom Hof ist in einem Bestandsplan von 1813 als Einbruch mit rauhen Leibungen dargestellt. Der weitere Zugang vom seitlich anschließenden Bau dürfte erst zu Ende des 19. Jahrhunderts entstanden sein. Der alte Turmzugang liegt mit seiner Schwelle 6,25 m über dem Hof und ist 1,70 m hoch. Er führt in einen Eingangsraum, der ursprünglich 2,55 x 2,40 m groß war. Er wurde später (Ende 19. Jahrhundert) erweitert, nachdem er schon zu Anfang des 19. Jahrhun-

war diese Offnung ebenso wenig geeignet wie die vier gleichartigen, die nach einer abermaligen Erweiterung des Turminneren auf 3,20 x 3,50 m nach allen vier Seiten angeordnet sind. Diese zweite Erweiterung liegt 15,00 m über dem Hof. Der mit den vier Luftöffnungen versehene Raum ist mit einer Tonne überwölbt, deren Auflager im Süden und Norden vorgekragt sind, so daß sie rechteckigen Grundriß hat.

In ihrem Scheitel geht ein Durchstieg durch das 1,70 m mächtige Gewölbe zum ebenfalls noch wohl erhaltenen Wehrgeschoß, dessen Fußboden 25,30 m, seine Mauerkrone 27,50 m über dem Hof liegt. In der Mitte jeder Seite ist eine rechteckige, 70 cm breite und 1,50 m hohe Türe, die zu einem Schieß- und Gußerker führte. Vorhanden sind durchweg noch die doppelten Kragsteine, die eine Erkerbreite von 1,75 m und eine Ausladung von 0,85 m ergeben. Nach Osten liegt noch der waagrechte Stein über den Konsolen, der die ca. 18 cm starke Erkermauer trug. In allen vier Fällen sind Reste der ebenso starken Wangenmauern vorhanden. Abgedeckt waren die Erker zweifellos mit Pultdächern. Da die Wangenmauern auf Außenkante der Konsolsteine bündig sitzen, die Steine aber fast 30 cm breit sind, so bleibt ein Auflager von ca. 10-12 cm für einen Fußboden aus Bohlen oder Balken, in dem sich ein Gußloch befunden haben wird. Zwischen den Erkerpforten, jeweils über Eck läuft 1,35 m über dem Fußboden des Raumes ein 50 cm breiter Absatz. Er hat bis zu der nur mehr 75 cm breiten Mauerkrone eine Brüstungshöhe von 1,00 m. Man konnte also von ihm aus jeweils neben den Erkern hinausschauen bzw. hinausschießen. Zweifellos hatte der Turm ein Zeltdach, dessen tragende Pfosten hinter dem Umgang standen, diesen frei haltend und das so hoch über der Mauerkrone war, daß man bequem sich hinauslehnen konnte. Das bei Kieser dargestellte, nicht mehr vorhandene Krüppelwalmdach mit Fachwerk-

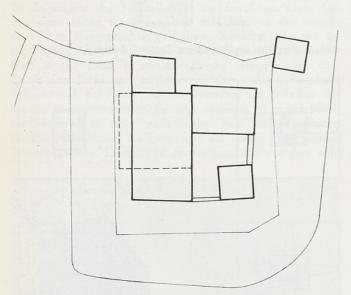
Abb. 12. Schematischer Lageplan. Zustand des 14. Jahrhunderts

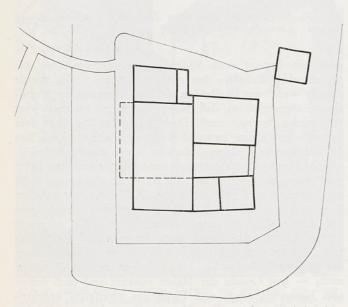
Abb. 13. Schematischer Lageplan. Zustand des 15. Jahrhunderts

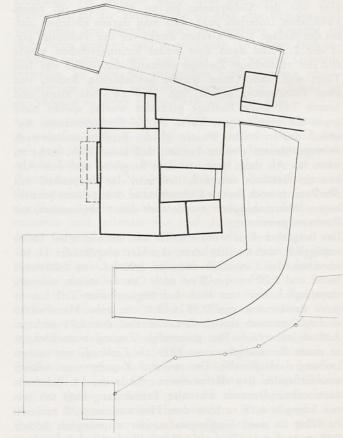
Abb. 14. Schematischer Lageplan. Zustand des 18.—20. Jahrhunderts (Zeichnungen: W.-G. Fleck)

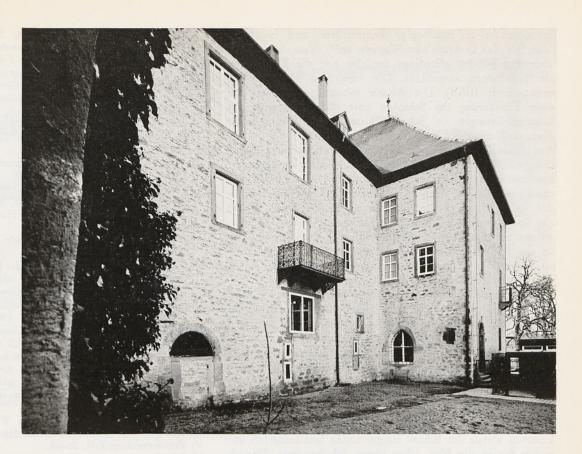
Abb. 15. Schloß Unterriexingen. Nordseite mit gotischem Eingang und vermauerten früheren Öffnungen im Jahr 1978 (Foto: Marianne Götz, Stuttgart)

Aus dem noch vorhandenen aufgehenden Mauerbestand ist zu schließen, daß das Steinhaus der höchste Bauteil war (wie auch bei Kieser dargestellt). Sein Bruchsteinmauerwerk erlaubt keine genaue Datierung, zeigt aber an der vom Putz freigemachten Nordseite zahlreiche Veränderungen in der Anordnung der Offnungen und auch in der Geschoßeinteilung. Soweit feststellbar war, verteilen sich die vermauerten und teilweise nur noch fragmentarisch vorhandenen Gewände auf das Mittelalter, die Renaissance und das 17. Jahrhundert. Die neueren gehören zum 18. Jahrhundert. Eine Ordnung läßt sich nicht in die Sache bringen. Der Bauteil hatte wohl bei gleicher Höhe wie heute einst vier Geschosse, wobei auch deren Niveau mehrmals verändert worden sein muß. Der Eingang zu dieser Burg lag hinter dem Steinhaus etwas zurückgenommen und so angeordnet, daß der Ankömmling, sei es vom Tal herauf, sei es vom Ort her, die Schildmauer und das Steinhaus so umschreiten mußte, daß er stets an seiner Rechten beschossen werden konnte. Der zu dieser Burg gehörige Graben muß im Osten und Süden gegen das ebene Gelände direkt vor der Ringmauer verlaufen sein. Im Westen gegen den Ort zu dürfte er der Kieser'schen Darstellung als gefütterter Graben entsprochen haben. Nach Norden reichte stets der Hang als Schutz.
