Karl Kafka

DIE GADENKIRCHHÖFE IN SLOWENIEN

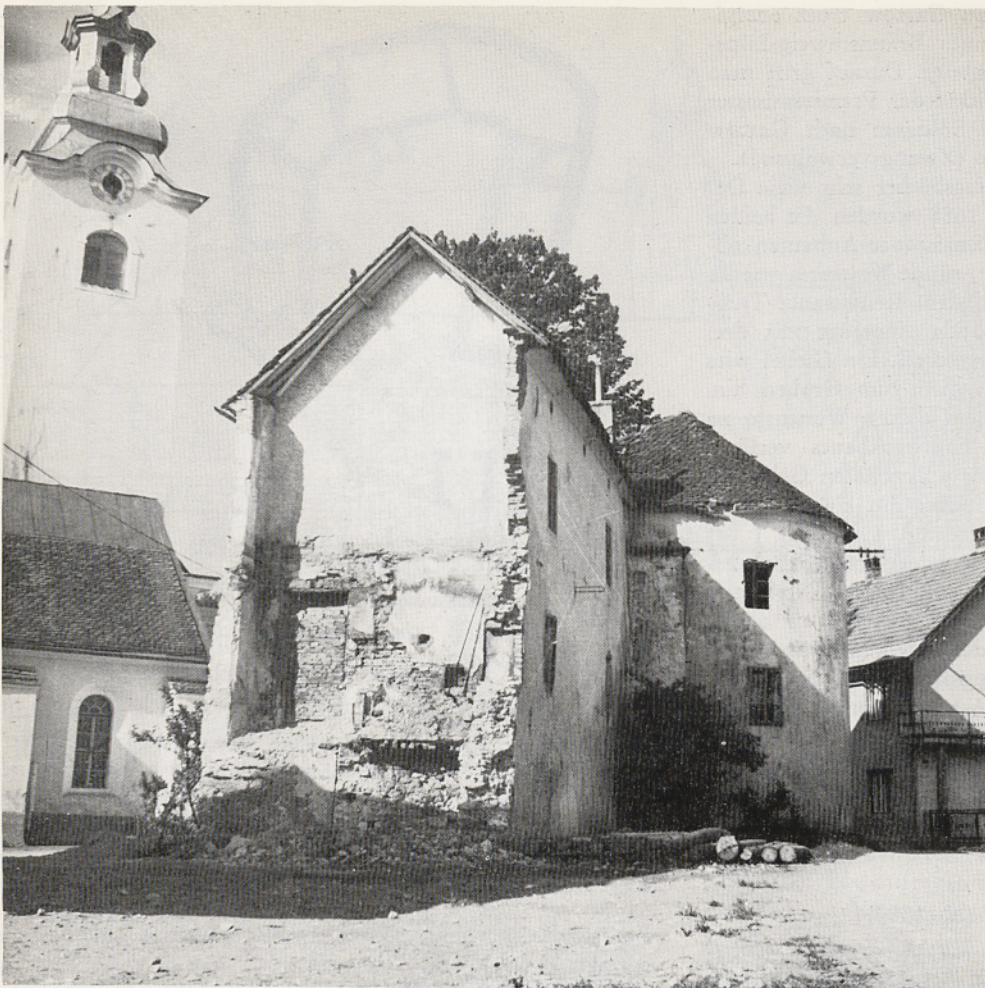
Abb. 1. St. Marein, Gaden mit Wehrturm. Foto: Kafka

12 km südöstlich Laibach (Ljubljana) liegt auf einer niederen Terrasse das Dorf St. Marein (Šmarje-Sap). Seine an den Rand des Abhanges gerückte Kirche ist ein äußerlich barockisierter Bau mit drei kreuzrippengewölbten Jochen und Westturm. Bis in das 19. Jahrhundert umgab ein einheitlich gebildeter Ring von Gaden mit durchlaufendem Satteldach die Kirche. Von ihm hat sich im Nordwesten ein Teil in Form eines dem Kirchhofrund angepaßten Gebäudes erhalten. Über einem Erdgeschoß mit Türen zu drei Kellern hat es zwei Obergeschosse mit je vier Fenstern in weiten Abständen, die auch hier die Umwandlung von Speicherkammern in Wohnräume erkennen lassen. An der Außenseite springt ein stattlicher halbrunder Turm vor, der im 19. Jahrhundert als Wohnung des Kaplans diente, also ebenso einen Umbau zu Wohnzwecken erfahren hat. Das Ostende des Gebäudes zeigt sich heute ruinenhaft offen, nachdem vor 1969 seine Fortsetzung an der Nordseite des Kirchhofs abgebrochen wurde. Bis 1893 stand der mit Mauern und Türmen befestigte Gadenkirchhof noch aufrecht³).

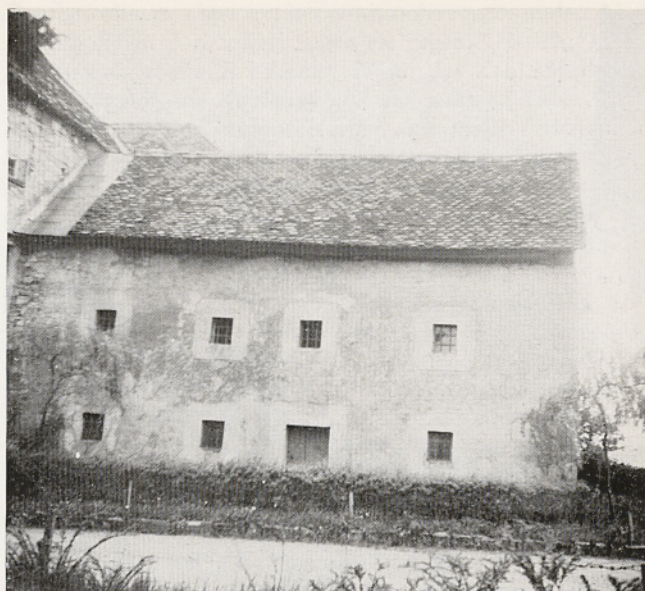
Abb. 6. Zirknitz, Gaden, Kirchhofseite. Foto: Kafka

Von dem einstigen, einheitlich den ganzen Bering umgebenden Gadenkranz gibt der allein erhaltene, an den südwestlichen Eckturm anschließende Teil, ein Bild. Er stellt sich als ein zweigeschossiges Haus mit Satteldach vor, das an der Kirchhofseite glatt verputzt ist, an der Außenseite das gleiche, aus glatten, verschieden großen und wenig lagerhaften Blöcken bestehende Mauerwerk wie die Ecktürme zeigt und hier, außer einigen Gerüstlöchern, vollständig öf-fnungslos ist. Seitlich ragt unter dem Dachrande ein Kragsteinpaar vor, das vermutlich zu einem Aborterker gehörte. Dies setzt eine durch eine Brustwehr erhöhte Außenmauer voraus, hinter der man einen Wehrgang unter

einem gegen den Kirchhof abfallenden Pultdach vermuten kann. Die kirchhofseitige Wand zeigt in weiten Abständen in zwei Geschossen quadratische, von breiten Mörtelfeldern umgebene Fensteröffnungen, vier im Obergeschoß, und drei vergitterte und eine breite Tür im Erdgeschoß. Der Aufgang in das Stockwerk erfolgt im Inneren des Gebäudes. Mit der anschließenden Fortsetzung des Gaden war es durch eine Tür verbunden.

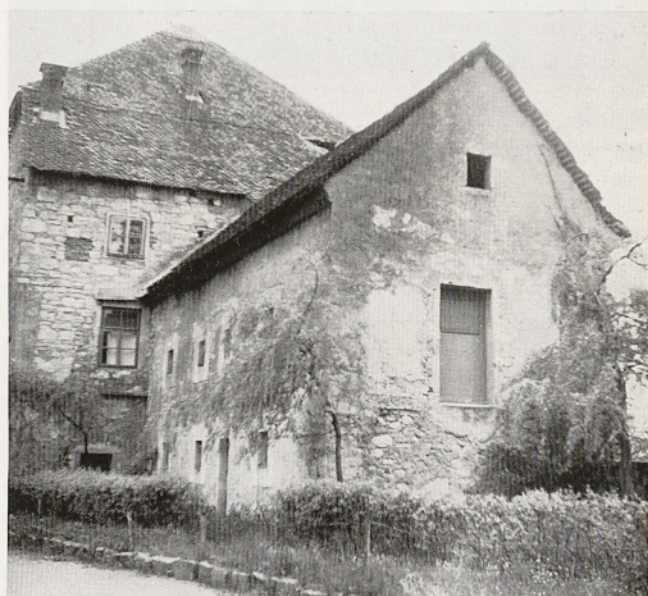
Abb. 7. Zirknitz, Kirchhofgaden, anschließend Wohnturm. Foto: Kafka

Zwischen diesem noch bestehenden Gaden und dem südwestlichen Eckturm ist ein mit diesem gleich breiter, schmaler Bau eingeschoben, der um ein Stockwerk höher ist und mit einem Pultdach an das Pyramidendach des Turmes anschließt. Er gehörte zu jener Gadenreihe, die an die südliche, die beiden Türme verbindende Kirchhofmauer angebaut war.

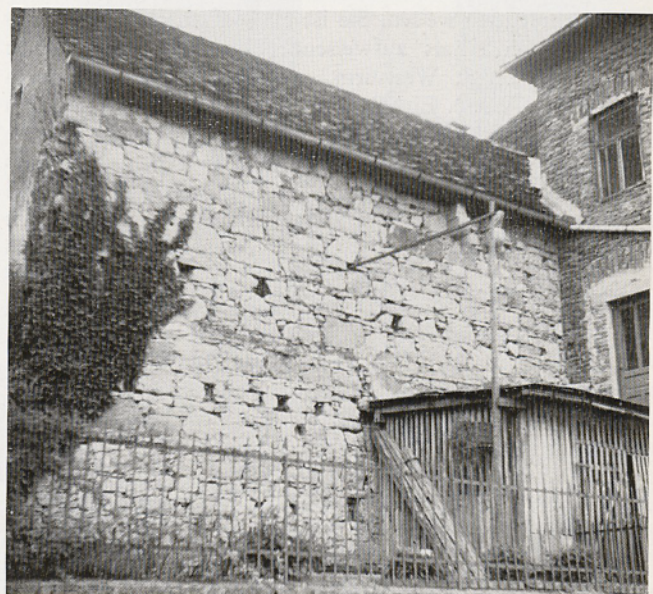
Abb. 8. Zirknitz, Außenmauer eines Kirchhofgadens. Foto: Kafka

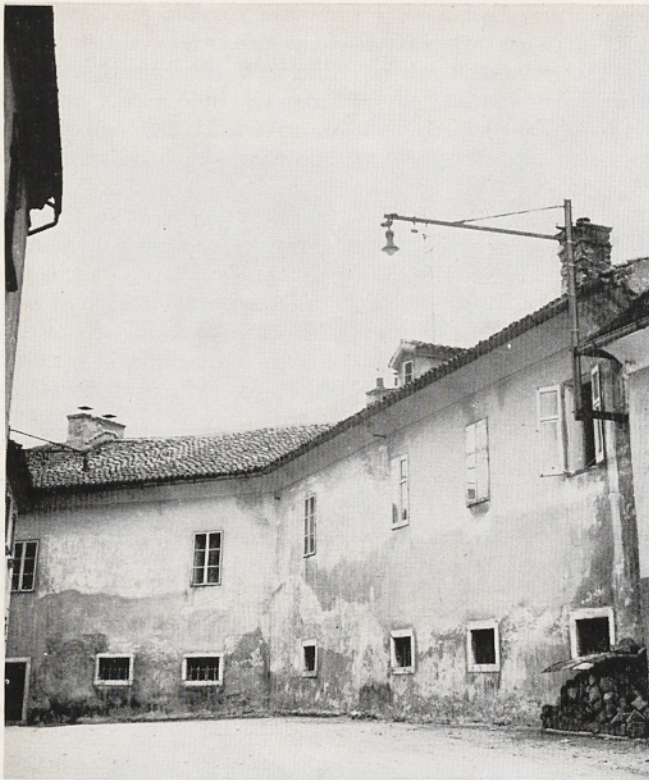
Abb. 9. Adelsberg, Kirchofsgaden. Foto: Kafka

Der einzige, fast noch in seinem ganzen Umfang mit Gaden besetzte Kirchhof findet sich in dem durch die nahe Grotte berühmten Städtchen (früher Markt) *Adelsberg* (Postojna). Nur im Westen wird der Bering durch eine Brüstungsmauer ersetzt. Da der Kirchhügel an allen Seiten von den Häusern des Ortes umbaut ist, ist trotz der erhöhten Lage von außen nichts von dem die Kirche umgebenden Gadenring sichtbar. Die Süd- und Ostseite des Kirchhofs umfaßt ein mit einem Satteldach gedeckter, langgestreckter, zweigeschossiger Bau, der im Erdgeschoß steingerahmte, quadratische Kellerfenster aufweist und im Obergeschoß durch Fenster in weiten Abständen die Umwandlung von Speicherkammern zu Wohnungen erkennen läßt. Eine einzige Tür führt im Osten in einen Kellerraum, in dem heute eine Stiege eingebaut ist. An der Nordseite des Kirchhofs sind nur die Keller erhalten, die zu den außen angebauten Ortshäusern einbezogen, mit ihren Dächern überdeckt sind. Der Gadenring scheint ohne Scheidung in Abteile als einheitlicher Bau den Kirchhof umgeben zu haben. Die Stelle der Toranlage ist nicht mehr nachzuweisen. Die Kirche ist ein barocker Zentralbau mit zwei Tür-

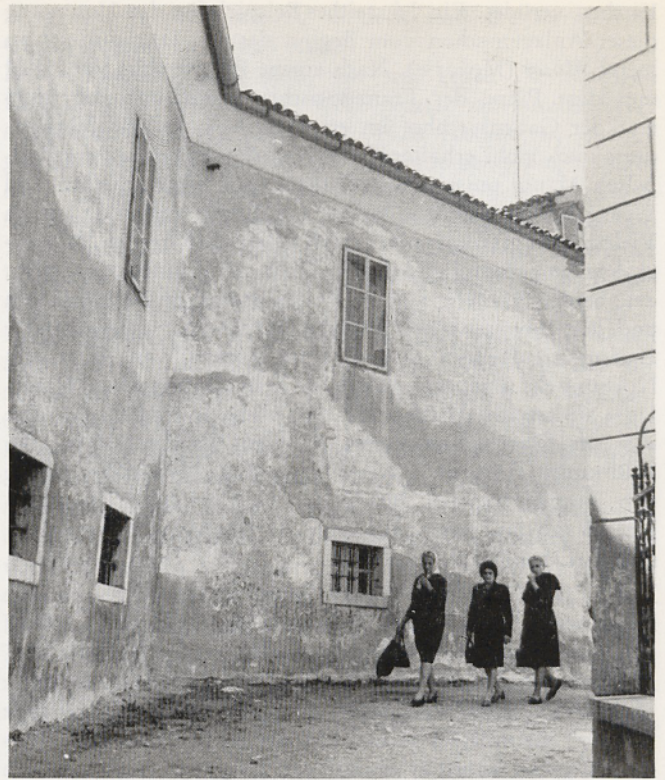
Abb. 10. Adelsberg, Kirchofsgaden, Keller im Erdgeschoß, Speicher im Obergeschoß in Wohnungen verwandelt. Foto: Kafka 1969

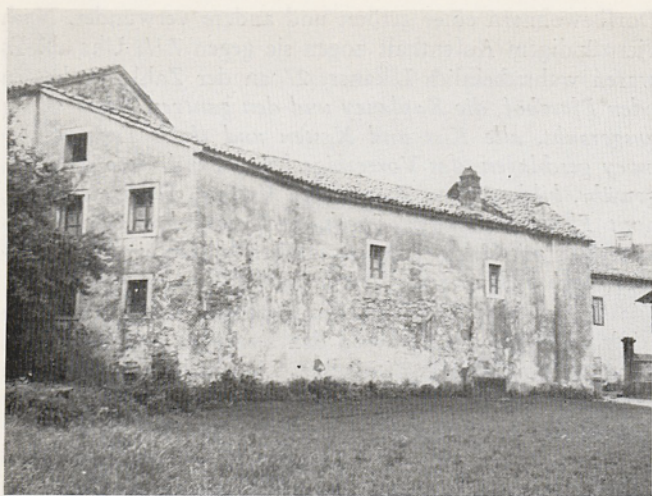
Abb. 12. Koschana, Rest des Gadenringes. Foto: Kafka

Das Dorf Koschana (Kožana) liegt westlich von dem Eisenbahnknotenpunkt St. Peter (Pivka), an seinem Nordrand die Kirche. Von dem sie einst umgebenden Gadenring hat sich nur an der Südseite des Kirchhofes ein langgestrecktes, außen durch Dorfhäuser verbautes Gebäude erhalten. Im Kirchhof erscheint es zweigeschossig, jedoch im Erdgeschoß ohne Öffnung, im Obergeschoß nur mit zwei Fenstern versehen und mit einem gegen den Kirchhof abfallenden Pultdach gedeckt. Anschließend läßt eine Lücke die hohe Außenmauer sehen, auf die zwei moderne Wohnhäuser folgen. Noch um 1800 umgab ein geschlossener Gebäudering die Kirche in einem heute durch Friedhoferweiterung veränder-
