Günter Schelling

DIE WIEDERHERSTELLUNG DER BURG TRAUŠNITZ IN LANDSHUT

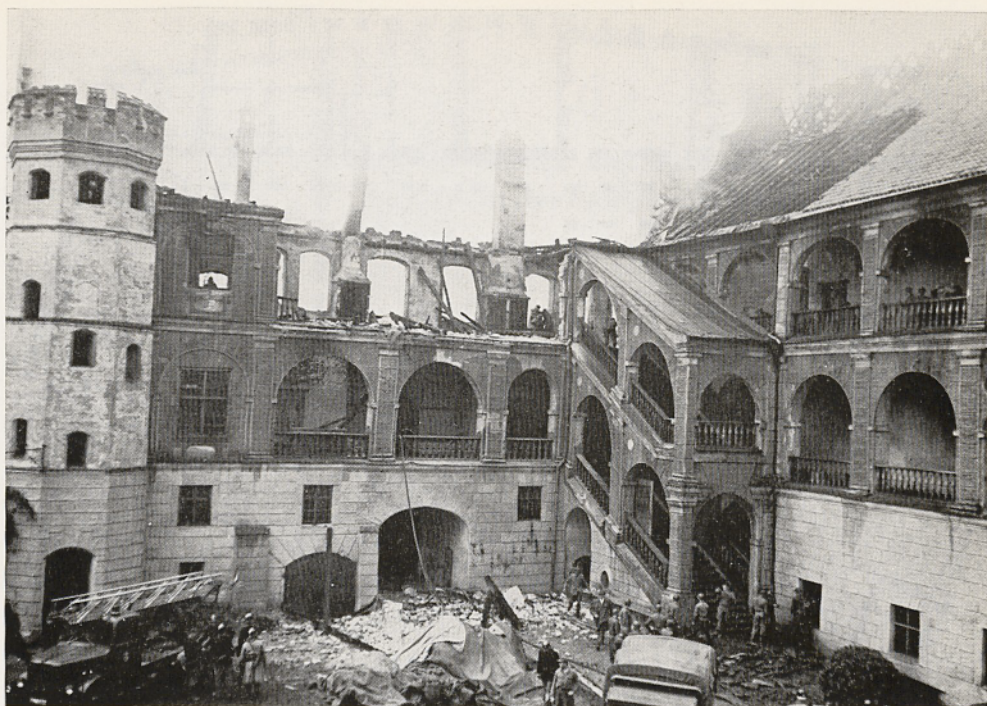
Abb. 3. Landsbut, Burg Trausnitz während des Brandes am 21. 10. 1961. Aufnahme: Foto-Atelier Ferdy Dittmar, Landsbut

Folgt man den Feststellungen des Landgerichts Landshut, so nahm der Brand von 1961 infolge Fahrlässigkeit in einer kleinen Kammer in der einspringenden Ecke zwischen Fürstenbau und Kapelle seinen Anfang. Das katastrophale Ausmaß ist aber erst auf die anschließende Explosion beträchtlicher Schwelgasmengen zurückzuführen, die sich über einen längeren Zeitraum hinweg im Hohlraum der „doppelten“ Balkendecke über dem Erdgeschoß des Fürstenbaus angesammelt haben müssen. Der ganze Bauteil mit seinen Holzdecken und Zwischenwänden aus verputztem Fachwerk wurde mitsamt der unersetzlichen Ausmalung in wenigen Stunden vernichtet. Dem opferwilligen Einsatz der Feuerwehren (sie hatten bei der Katastrophe einen Toten und zwei Verletzte zu beklagen) gelang es nur, den Italienischen Anbau mit der Narrentreppe sowie die St. Georg geweihte Kapelle zu retten und im Verein mit zahlreichen Helfern einiges an mobiler Ausstattung sowie die wesentlichen Bestände des Archivs aus dem Erdgeschoß des Fürstenbaus zu bergen.

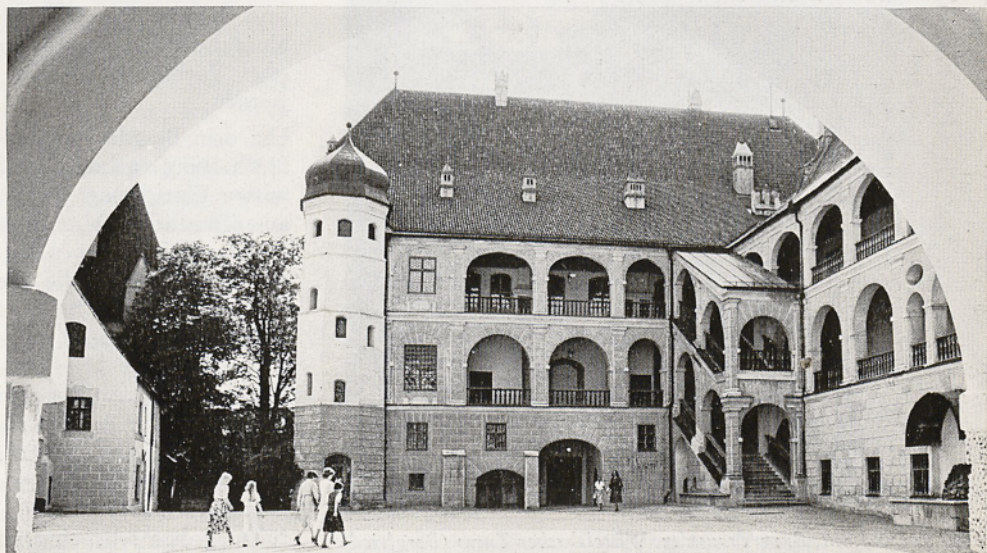
Abb. 4. Landsbut, Burg Trausnitz, Fürstenbau, heutiger Zustand
