BERICHTE

VOM WÄSCHERSCHLOSS (WÄSCHERBURG) BEI WÄSCHENBEUREN (WÜRTT.)¹⁾

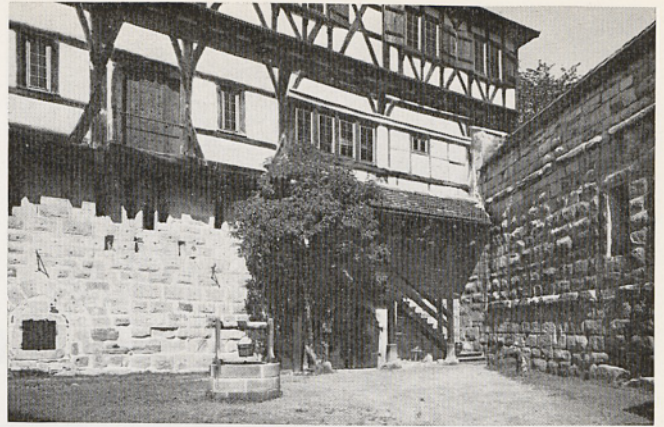
Abb. 1. Wäscherschloß, Fachwerkbau vor der Wiederherstellung

An den ostwärts zum Burghof gelegenen Fachwerkwänden des ersten und zweiten Obergeschosses und am nördlichen Fachwerk des zweiten Obergeschosses entfernte man den alten und brüchigen Verputz. Unter Verwendung eines speziellen gelben Sandes, der keinen Farbzusatz benötigt, wurden dann alle Zwischenwände neu verputzt. Das Fachwerk selbst erhielt eine frische Imprägnierung und einen neuen, dreimaligen Anstrich mit Sadolins (Nußbaum dunkel).

Fehlende Quadersteine im nördlichen Innenraum des ersten Obergeschosses (Treppenhaus) wurden ersetzt, der Außenverputz der zum Hof gerichteten Seite dieses Raumes entfernt. Dabei konnte die sich dahinter befindende eichene, frühere Holzaußenwand freigelegt, und die übermauerten, einstigen Fensteröffnungen mit neuen Fenstern mit Mondscheiben in Bleiverglasung versehen werden.

Dieser, durch die Freilegung jetzt gut sichtbare „spätgotische Fenstererker“ ist eine Seltenheit in Baden-Württemberg und ein Schmuckstück der Burg. Solche Fenstererker alemannischer Bauweise befinden sich, wie mir von fachmännischer Seite mitgeteilt wurde, in Pfullendorf, Saugau und Immenstaad am Bodensee.

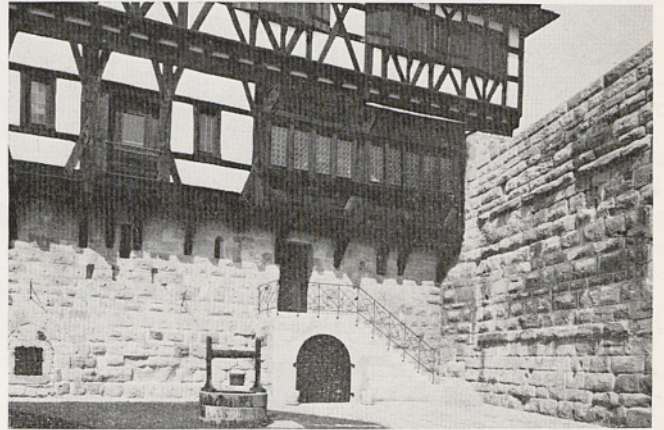
Abb. 2. Wäscherschloß, Fachwerkbau nach der Wiederherstellung
