## Zur Baugeschichte des Bergfrieds von Schloss Tonndorf, Ldkr. Weimarer Land (Thüringen)

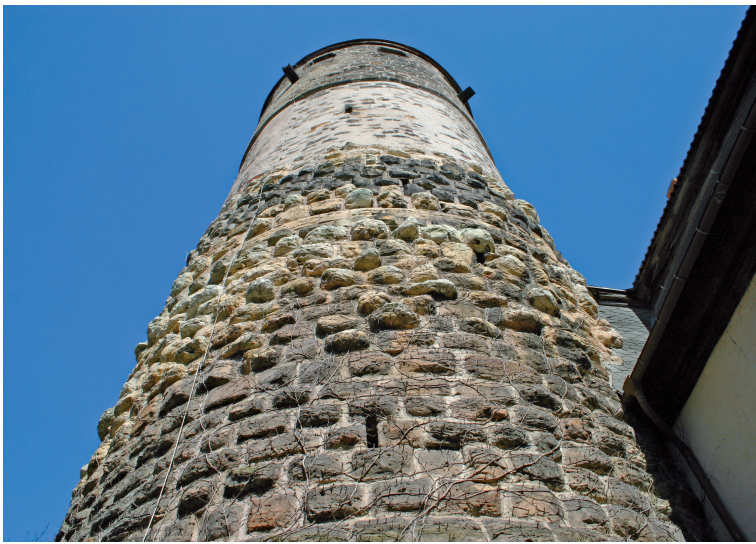
Abb. 4. Schloss Tonndorf, Bergfried, Turmschaft von Süden.

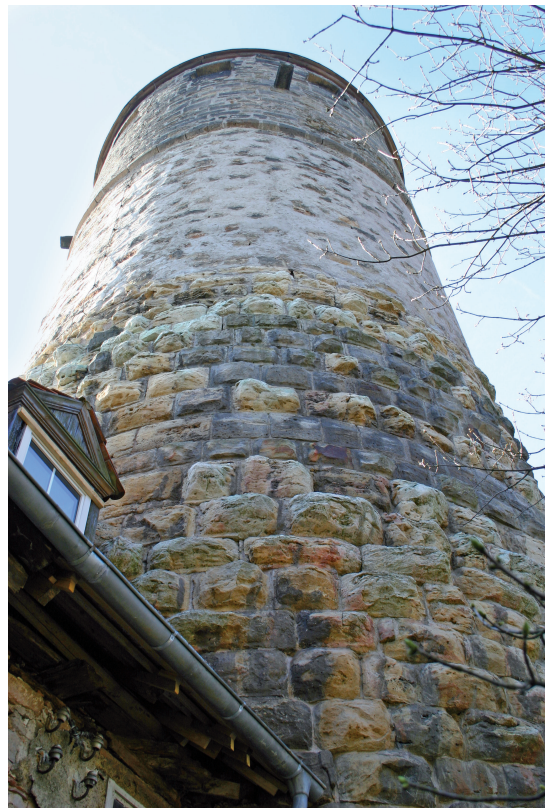
Abb. 5. (rechts) Schloss Tonndorf, Bergfried, Turmschaft von Nord-osten.

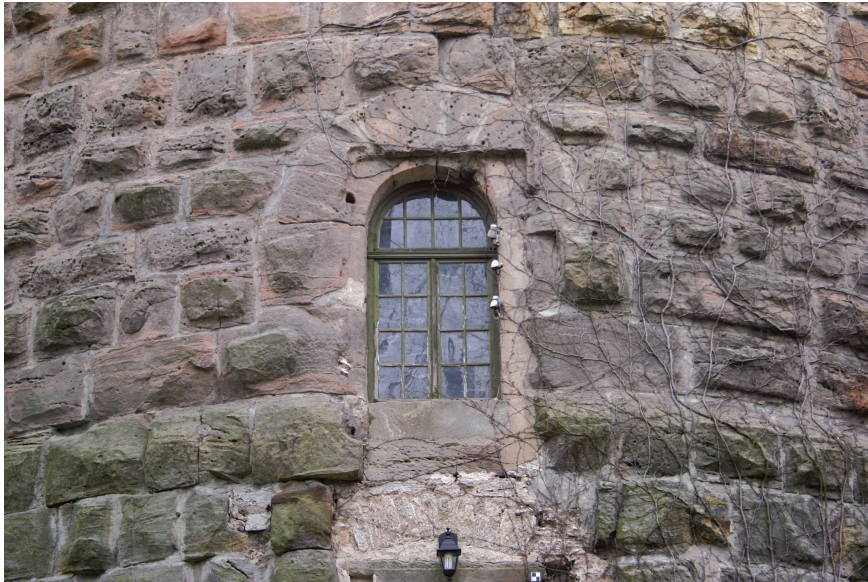
Abb. 6. Schloss Tonndorf, Bergfried, Hocheinstieg von Westen.

Der mit etwa 6 m Höhe ungewöhnlich tief gelegene Einstieg erfolgt durch eine Rundbogenpforte in der dem Hof zugewandten Westseite. Ihr Gewände zeigt Buckelquader; der Bogen ist aus vier glatten Segmenten mit symmetrischem Bogenschluss gefügt. Die beiden unteren, das Gewände bildenden Buckelquader wurden ausgeklinkt, um die anstoßenden, lagerhaften Buckelquaderschichten des Turmrundes aufzunehmen. In der Einstiegsnische hinter der Pforte sind der Kanal für einen Riegelbalken südlich sowie nördlich eine Nut, in die der Balken gelegt wurde, erhalten. Die Nische selbst ist mit einem Tonnengewölbe aus plattigem Bruchstein überdeckt und weist südlich eine kleine, horizontal über-

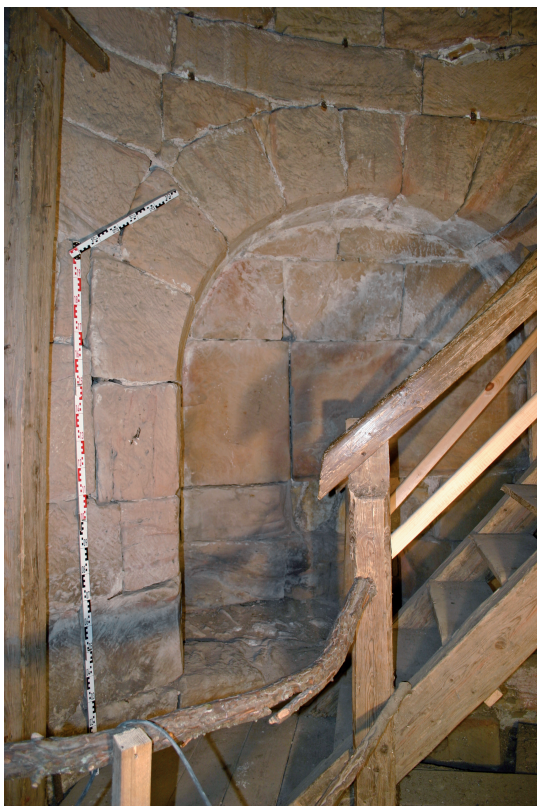
Abb. 7. Schloss Tonndorf, Bergfried, Schlafnische im Einstiegsgeschoss von Süden.

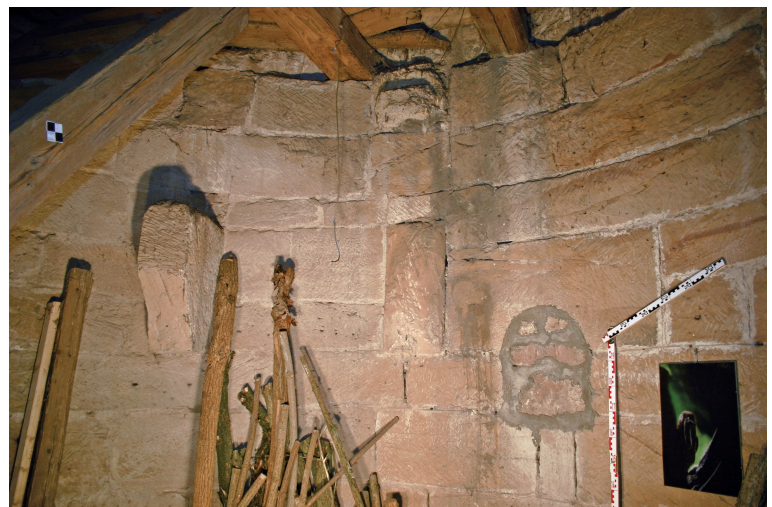
Abb. 8. (unten) Schloss Tonndorf, Bergfried, Fragmente des Kamins und zugesetztes Schlitzfenster im Einstiegsgeschoss von Nordwesten.

die ebenfalls abgearbeitet sind. Der Rauch wurde von der Kaminhaube über einen Schlot nach oben geführt und gelangte durch eine der beiden dort befindlichen Schlitzöffnungen nach außen. Fehlende Brandspuren an der Rückseite des Kamins belegen, dass dieser wohl niemals oder nur selten befeuert wurde. Neben dem Kamin liegt ein kleines, nach innen konisch erweitertes Schlitzfenster,

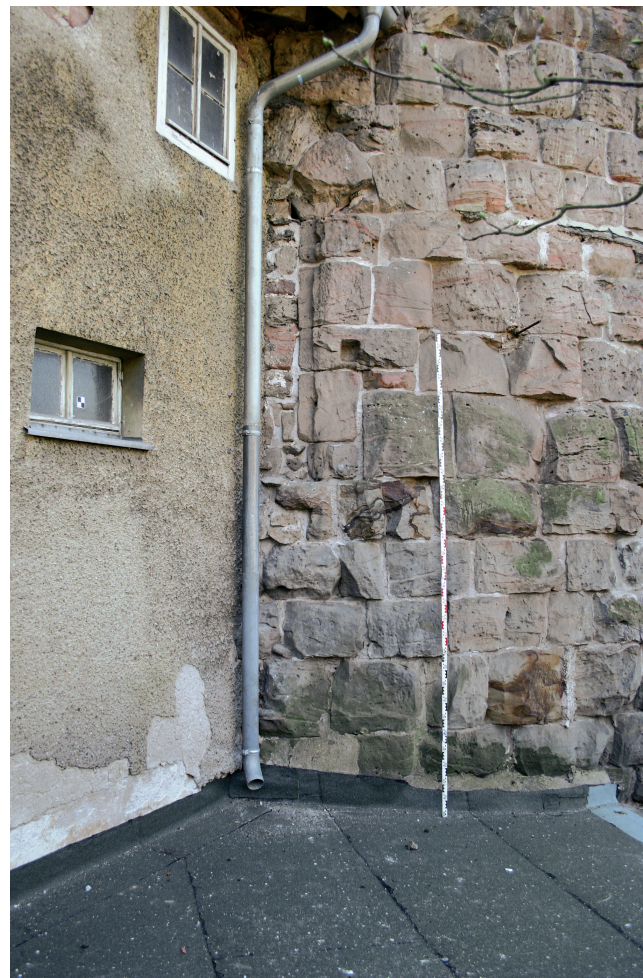
Abb. 9. Schloss Tonndorf, Bergfried, zugesetzte Pforte auf der Nordostseite. Mit dem Einbruch der Pforte (im 16. Jahrhundert?) wurde der primäre Abort aufgegeben und fortan als Durchgang genutzt; die Zusetzung erfolgte vermutlich im 17. Jahrhundert.

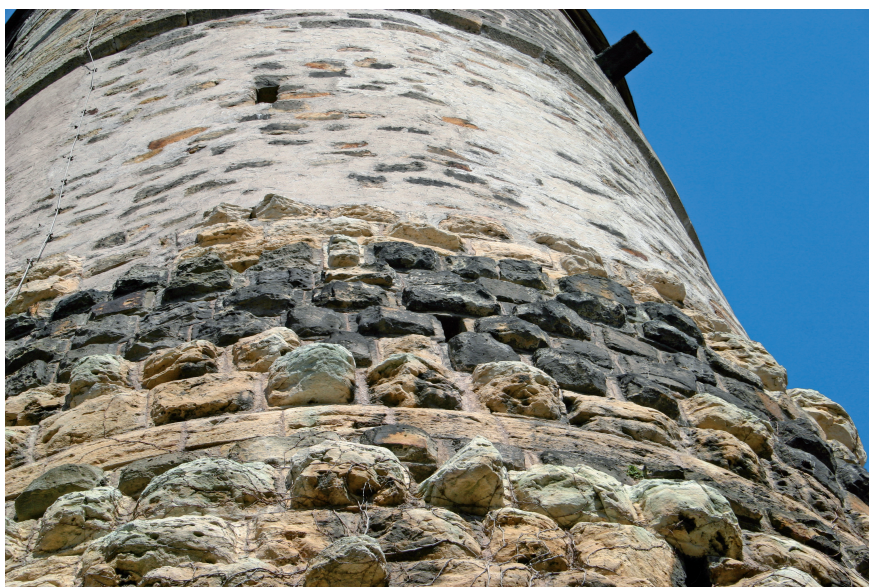
Abb. 10. Schloss Tonndorf, Bergfried, Glattquaderband am oberen Ende des romanischen Turmschafts.

Der Schaft des fünfgeschossigen romanischen Bergfrieds wird durch eine buckelquaderbesetzte Schräge unterhalb des Hocheintritts sowie ein Glattquaderband unterhalb der ursprünglichen Mauerkrone gegliedert. Das sehr sauber und lagerhaft gefügte Mauerwerk über einem leicht vorstehenden Sockel (Muschelkalk-Hausteinquader) besteht einerseits aus Buckelquadern mit Randschlag (4–6 cm), andererseits aus Buckelquadern mit kaum bearbeiteten, bruchrau wirkendem Spiegel. Fehlende Hebewerkzeugsspuren deuten auf den Einsatz des „Wolfs“ oder auf in die Stoß- bzw. obere Lagerfläche eingearbeitete Zangenlöcher<sup>17</sup>. Bis zum Einstiegsgeschoss wurde aus-

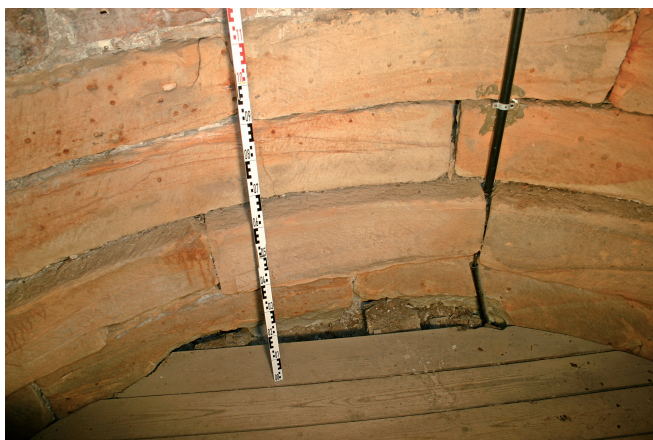
Abb. 11. Schloss Tonndorf, Bergfried, vorgekragte Steinreihe als Auflagerbereich der Balkendecke zwischen drittem und viertem Obergeschoss von Süden.

den Standort eines Baukrans verweisen, mit dem benötigtes Baumaterial nach oben befördert wurde. Die Mauerdicke in den beiden aufgesetzten Geschossen verringert sich auf etwa 2 m bei einem geringfügig kleineren Durchmesser von etwa 9,80 m. Das erste Obergeschoss der Turmerweiterung schloss mit einer Balkendecke auf grob bearbeiteten Kragsteinen ab<sup>30</sup>. Im darüber liegenden Geschoss befindet sich die einzige Öffnung dieses Turmteils: ein kleiner, konisch nach innen erweiterter und horizontal überdeckter Lichtschlitz auf der Südostseite. Anhaltspunkte für die Ausbildung eines Dachwerks oder eines mit Zinnen bekrönten Umgangs fehlen, doch ist die große Höhe des oberen Geschosses von etwa 4,50 m i. L. bemerkenswert.

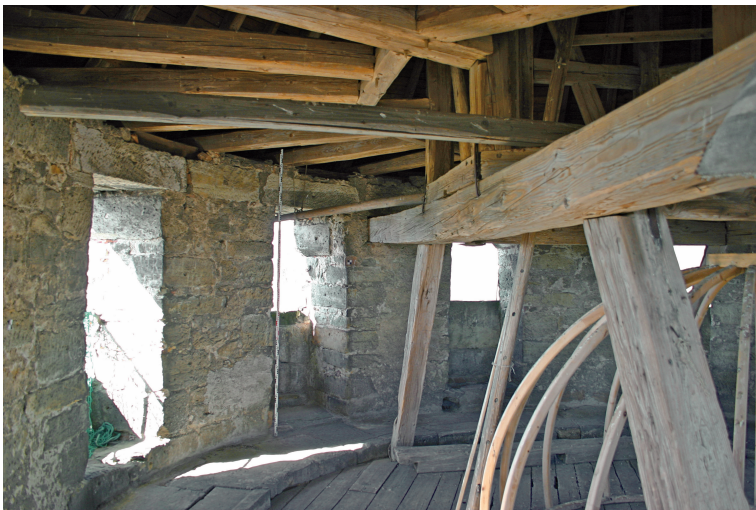
Abb. 12. Schloss Tonndorf, Bergfried, ehem. Umgang von Südosten.

Bei der zweiten Erhöhung wurde der Turm um ein weiteres Geschoss ergänzt und mit offenem Umgang und innen liegendem Dach versehen. Der obere Turmteil kragt über einer abgefasten Steinlage mäßig über den unteren Turmkörper vor und besteht aus länglichen Buntsandstein-Hau- und Werksteinquadern mit Zangenlöchern in wenig sorgfältigem Verband; teilweise verspringt die Lagerfuge. Im Inneren sind zudem partielle Auszwickungen mit Bruchstein sowie ein breiter Ausstrich der Fugen erkennbar. Im Niveau der Mauerkrone der ersten Erhöhung wurde eine umlaufende Reihe Kragsteine eingefügt, auf der gestoßene, entsprechend der Rundung gekrümmt behauene Streichbalkenstücke aufliegen, die die Deckenbalken zum siebten Obergeschoss tragen. Die Kragsteine weisen unterschiedliche Formate auf und sind an der Vor-

derseite nach unten abgerundet. Ein zweiter Kragsteinkranz befindet sich zwischen dem siebten Obergeschoss und dem Umgang. Letzterer zeigt einen umlaufenden Zinnenkranz aus je zehn Zinnenöffnungen und zehn Wimpergen (Mauerdicke etwa 1,00 m) sowie einen zwischen Zinnen und der inneren Mauerseite liegenden schmalen Streifen, der entsprechend der Rundung mit konisch zugehaue- nen Buntsandsteinplatten belegt ist. Über die Form bzw. den Abschluss der Wimperge lassen sich aufgrund späterer Veränderungen keine Aussagen treffen. Die Zinnenöffnungen sind mit einer 20 bis 30 cm dicken Brustwehr versehen; eine Stufe markiert den Übergang von der Öffnung auf den Umgang (teilweise verschliffen).

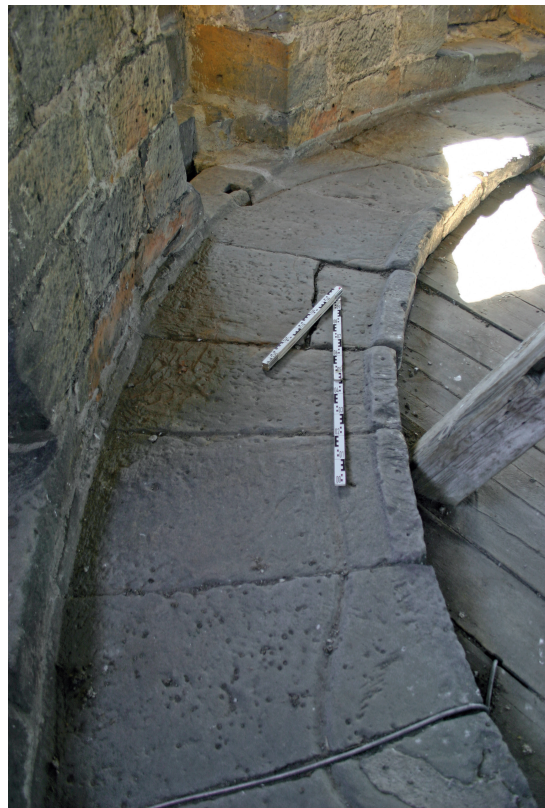
Abb. 13. (rechts) Schloss Tonndorf, Bergfried, Detail Plattenbelag des Umgangs.
