Erdbeben – realistisches Schadensereignis des 14. Jahrhunderts bei Burgen zwischen Main und Neckar

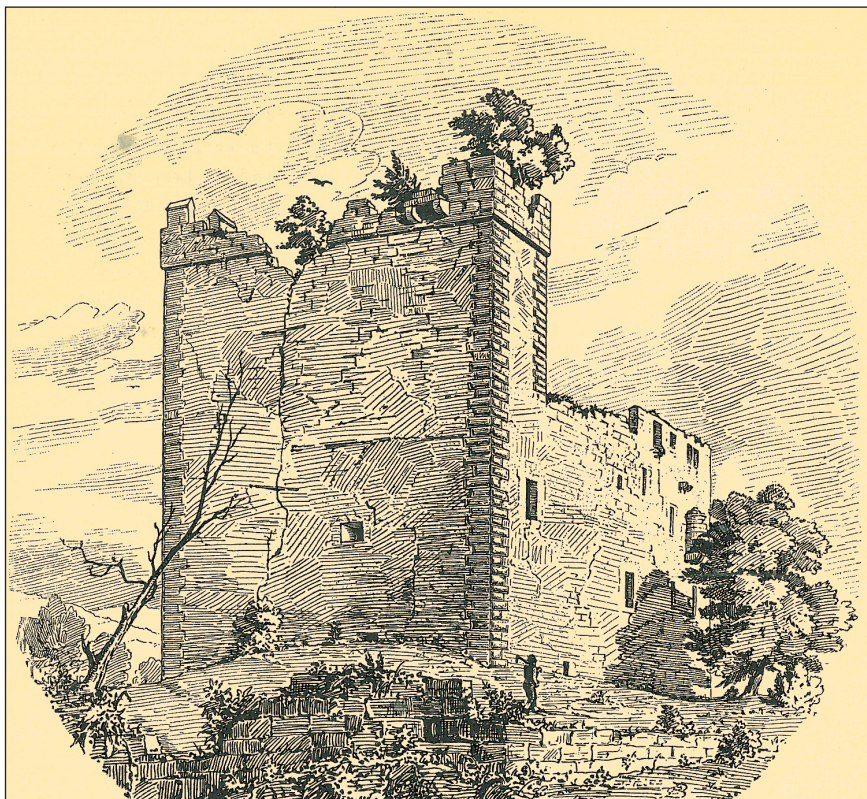
Abb. 1. Die Schildmauer der Burgruine Freienstein im Zustand vor 1891, Zeichnung von Carl Bronner. Der gut erkennbare breite Riss führte im Frühjahr 1988 zum weitgehenden Einsturz der damals bereits nicht mehr in voller Höhe erhaltenen Schildmauer (aus: *Kunstdenkmäler im Großherzogthum Hessen, Provinz Starkenburg, Kreis Erbach*, hrsg. von Georg Schäfer, Darmstadt 1891, S. 102).

Das für den Odenwaldraum so fremdartige Schadensereignis Erdbeben wurde erstmals 1927 als Ursache eines langen und breiten vertikalen Risses in der Schildmauer der Burg Freienstein (Abb. 1) durch den in der Kunstdenkmäler-Inventarisierung erfahrenen Carl Bronner vermutet². Bronner dachte konkret an das bekannte „Basler Erdbeben“ vom St. Lukas-Tag 1356 (s. u.), das als schwerstes bisher bekanntes Erdbeben nördlich der Alpen gilt. Seine Gedanken wurden durch einen wegweisenden Aufsatz Dietrich Röders³ weiterverfolgt,

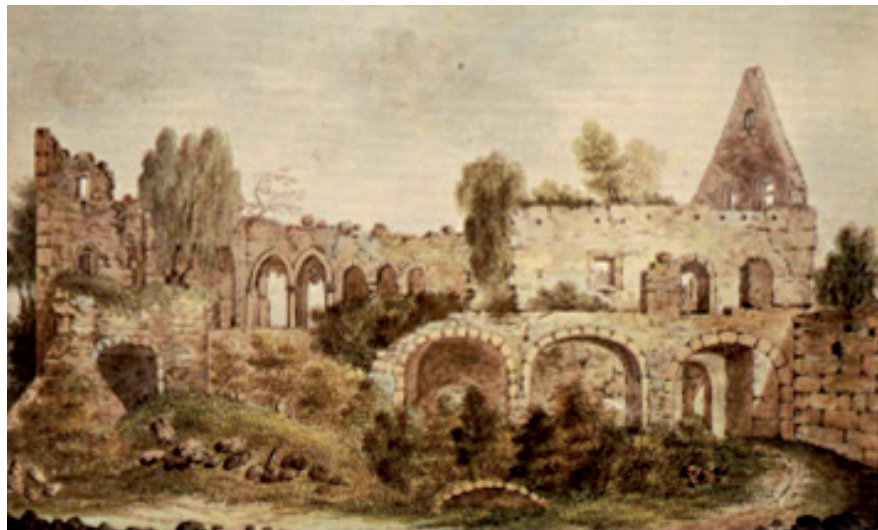
Abb. 2. Blick auf den Palas der Burgruine Wildenberg, Aquarell des Amorbacher Malers A.T. Dalheimer aus dem Jahre 1822. Die Ansicht verdeutlicht, dass die im Vordergrund ersichtliche Hofseite des Gebäudes keine romanischen und frühgotischen Fenster hat, während solche an der Feldseite (links im Hintergrund zu sehen) selbst im Obergeschoss 1822 noch weitgehend erhalten waren.

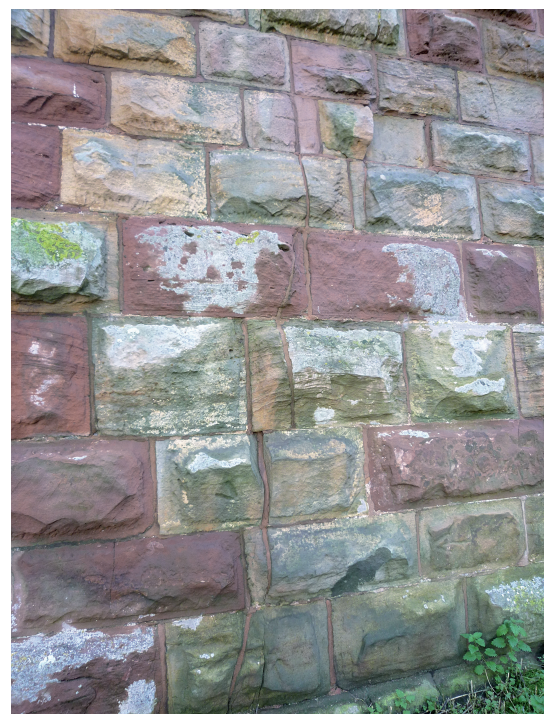
Abb. 3. Buckelquader-Schichten des Wildenberger Bergfrieds mit langem, teilweise die Buckelquader spaltendem Riss.

Ein anderer Baubefund der Burg Wildenberg wurde bisher nicht mit einem Erdbeben in Verbindung gebracht. Die Rede ist von Rissen (Abb. 3) im unteren

Bereich des Bergfrieds, die bereits auf einem Foto im Kunstdenkmäler-Inventar zu sehen sind³⁹, aber erst von Carl Bronner als „mehrere bedenklich aussehende senkrechte Risse“ thematisiert wurden⁴⁰. Die Risse sind bis zu drei Meter lang bzw. hoch und verlaufen nicht durchweg entlang der Stoßfugen der Buckelquader, die als natürliche „Sollbruchstellen“ anzusehen sind, sondern spalteten vielerorts Buckelquader aus gelbem oder rotem Sandstein (Abb. 3). Im oberen Turm-

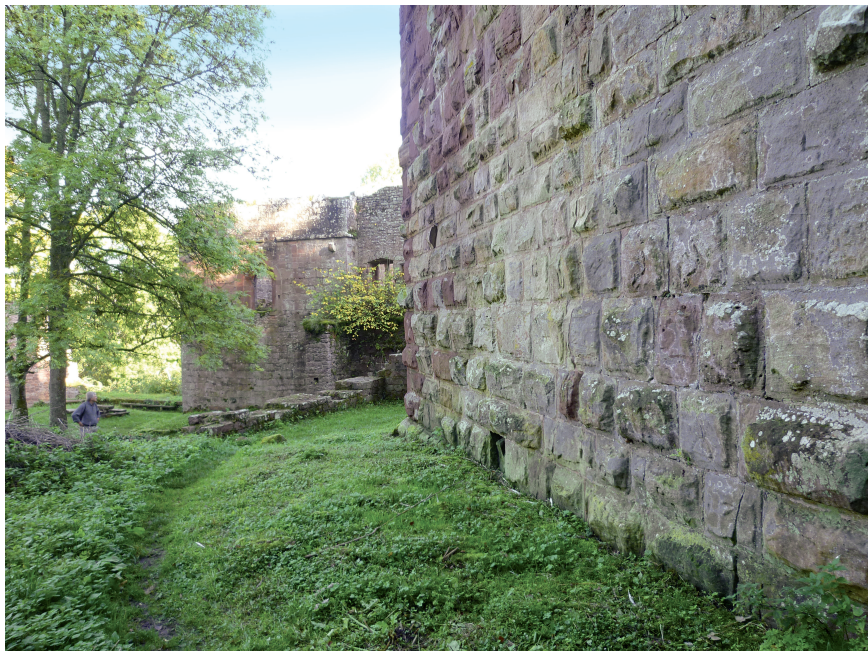
Abb. 4. Buckelquader-Schichten der gleichen Außenwand des Wildenberger Bergfrieds wie bei Abb. 3. Die Schichten verlaufen horizontal völlig ungestört, was gegen die Möglichkeit von Setzungen spricht.

bereich konnten mittels Beobachtung aus dem Burghof keine zweifelsfreien Risse ausfindig gemacht werden. Eine Begutachtung auf dem Baugerüst, die sichere Befunde liefern würde, wird auf absehbare Zeit nicht möglich sein. Erwähnt sei jedoch, dass im Inneren des Turms der Sturz eines auf halber Höhe befindlichen Lichtschlitzes gebrochen ist und vermutlich deshalb mit einer achteckigen Säule⁴¹ unterstützt wurde. Die Kräfte, die zu unbekannter Zeit den Sturz brechen ließen, könnten die gleichen gewesen sein, die die Risse in den Buckelquader-Schichten bewirkten. Bronner glaubte, die Risse seien durch das gezielte Ausbrennen des Bergfrieds im Bauernkrieg 1525 entstanden. In der Tat können lange Risse durch das Ausbrennen eines Turms entstehen⁴², doch ist derlei für Burg Wildenberg für 1525 nicht überliefert und auch nicht anzunehmen. Bereits Hans Kunis widersprach Bronner und erklärte die Risse „entweder durch Setzen des Mauerwerks oder durch Witterungseinflüsse“⁴³. Auch dieser Erklärung ist zu widersprechen, denn die Buckelquader-Schichten des Turms sind nirgendwo abgesackt (Abb. 4) – was im Falle von Setzungen aber zu erwarten wäre. Zudem spricht das Vorkommen von Rissen an allen vier Seiten des Turms, wenn auch ungleich verteilt,

gegen punktuelle Setzungen⁴⁴. Auf einen ähnlichen Baubefund am nördlichen Querschiff des Basler Münsters machte Werner Meyer aufmerksam⁴⁵, ohne die dortige Kausalität des Basler Bebens beweisen zu können. Es soll letztlich nicht unerwähnt bleiben, dass eine im Januar 1356 erfolgte Verpfändung der Burg (mitsamt Amorbach) an Engelhard von Hirschhorn von Hotz⁴⁶ mit dem späteren Erdbeben in Verbindung gebracht wurde. Die beurkundete Verpfändung wurde nämlich entweder gar nicht erst realisiert oder aber (was wahrscheinlicher ist) alsbald wieder ausgelöst. Hotz erklärt die Rücklösung der Burg mit deren Wertverlust infolge der Beschädigung bzw. dem hohen Geldbedarf für die Wiederherstellung. Ein solcher Schluss ist nicht zwingend, wenngleich möglich. Insgesamt erscheint es nicht einfach, die von Gropp behauptete Beschädigung dieser Burg durch das Basler Beben als fantasievolle Historiografie späterer Jahrhunderte abzutun.

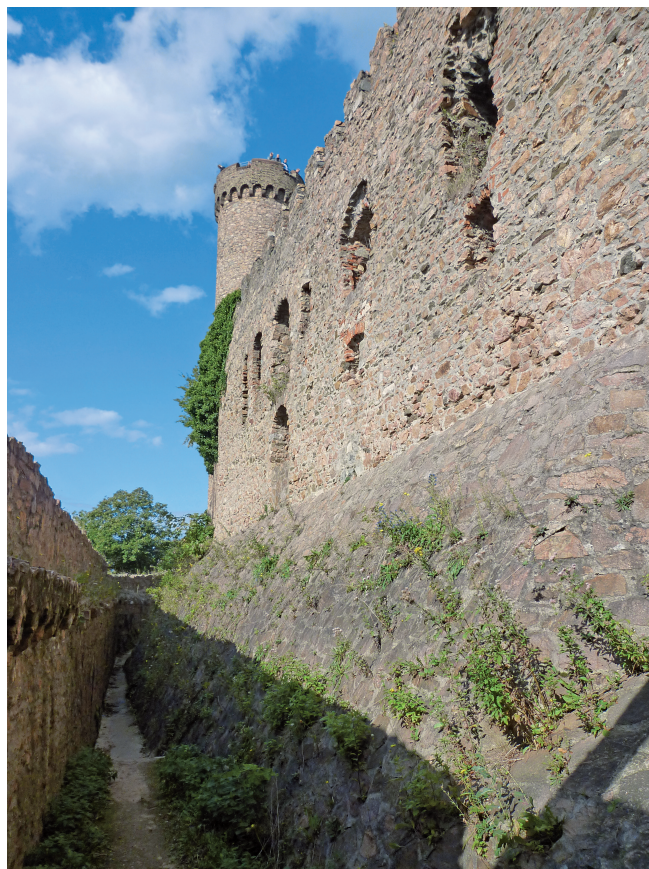
Abb. 5. Blick in den inneren Zwinger (Westseite) der Burg Auerberg mit dem dortigen „Talus“. Das Bild verdeutlicht, wie sehr der „Talus“ den Zwinger verengt und damit dessen Nutzung für die Verteidigung erschwert.

auf einem geböschten Sockel gegründet (Abb. 5), wie er sich mit weitaus größerer Breite häufig bei Burgen im Nahen Osten („Kreuzfahrerburgen“) als sogenannter „Talus“ findet. Auch die Burgen im erdbebengefährdeten Japan sind gewöhnlich auf einem derartigen Sockel gegründet. Der Architekt des Auerberger Neubaus muss spezielle Gründe gehabt haben, wenn er seinem Werk auf diese Weise eine größere Stabilität verschaffen wollte.

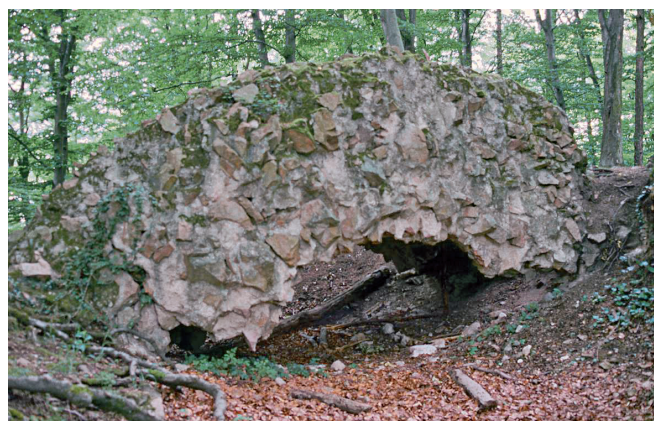
Abb. 6. Segment des runden Bergfrieds der Burg Hirschberg – die von „Geistermacht zerstörten Trümmer.“

Das riesenhafte Gewölbe (Abb. 6) hatte der von der Burgruine

und dem festesten Mörtel erbaute Bogen ist in seinem vollen Umfang durch eine Kluft von ungefähr 2 Fuß breite gespalten, das abstehende Fragment ist von derselben Breite... Keine von den vielen Burgen, die wir schon durchklettert und durchspäht haben, obschon mit mehr Ausbeute für die

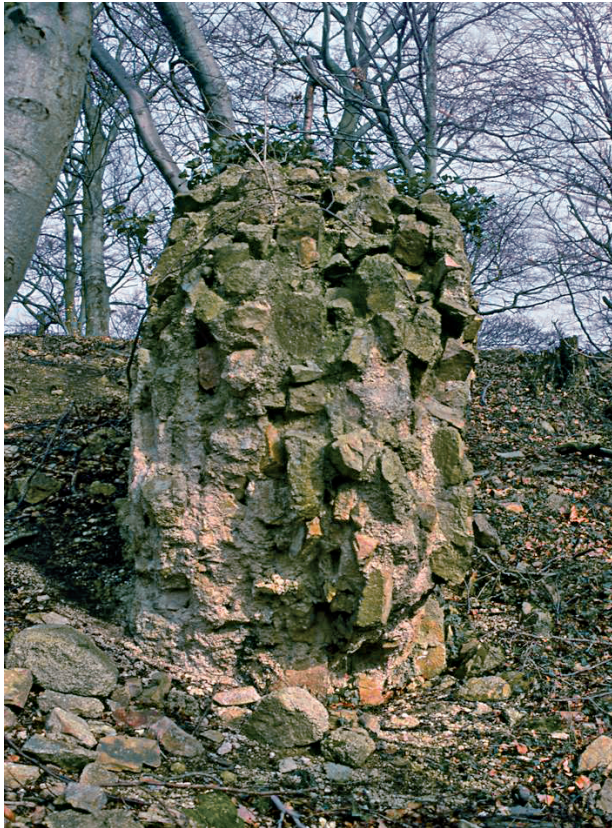
Abb. 7. Ansicht des zweitgrößten Trümmerbrockens des Bergfrieds der Burg Dagsberg. Anhand der Schichtung des Mauerwerks ist erkennbar, dass der Brocken in vertikaler Stellung liegt.

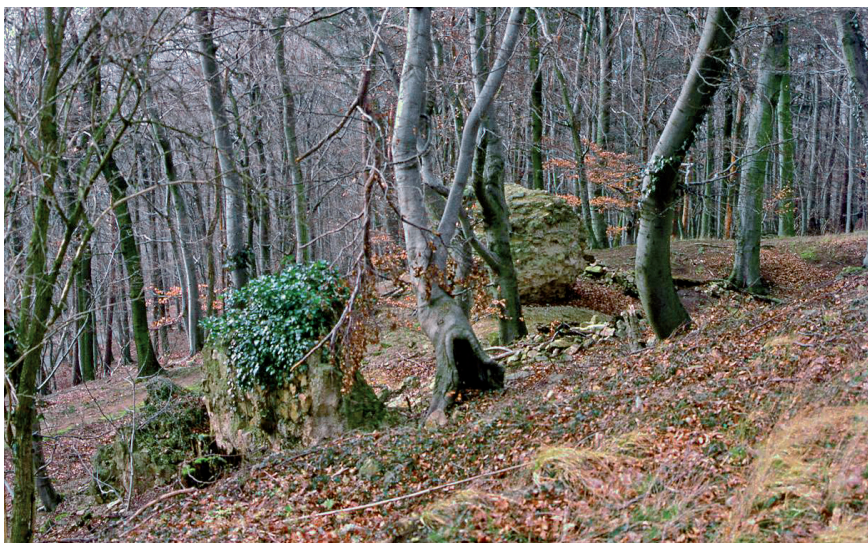
Abb. 8. Blick auf die nach Südwesten streuenden Trümmer des Bergfrieds der Burg Dagsberg (Jossa), fotografiert vom vormaligen Standort des zerstörten Bergfrieds. Im Hintergrund der über 20 m entfernte, nahe der Wallkrone liegende größte Trümmerbrocken der Ruine, aus der feldseitigen Spitze des Turms ausgebrochen.

eine Ausgrabung im Herbst 1848 festgestellt worden⁶⁰. Die Burgstelle wird optisch dominiert (Abb. 8) durch mehrere große, von sehr gutem Mörtel zusammengehaltene Trümmer, die erkennbar nach Südwesten streuen. Der größte Brocken liegt fast schon auf der südwestlichen Wallkrone (Abb. 8) und stammt eindeutig von der zur Angriffsseite (Osten) gerichteten Spitze des Bergfrieds⁶¹, dessen vormaliger Standort ca. 25 m vom Brocken entfernt ist. Der zweitgrößte Brocken liegt in vertikaler Stellung, wie an der Schichtung des Mauerwerks (Abb. 7) leichtersichtlich ist. Dieser Befund ähnelt jenem der Burgstelle Hirschberg und ist sicher nicht das Ergebnis des natürlichen Verfalls. Der Befund ist vielmehr so zu interpretieren, dass der Bergfried in südwestlicher Richtung umgestürzt bzw. -gekippt ist. Dieses Ereignis wird die Burg, sofern sie zum betreffenden Zeitpunkt noch bewohnt war, vollständig verwüstet haben. Wie im Falle der Burg Hirschberg kommt eine Zerstörung des Turms durch Sprengung oder Unterminierung im Rahmen einer Fehde, die uns ohnehin nicht überliefert ist, schwerlich in Frage. Für die Verteidigung von Burg Dagsberg hätten den Herren von Jossa in jedem Fall nur wenige Bewaffnete zur Verfügung gestanden, weshalb es zur ihrer Einnahme nicht des erheblichen Aufwands der Unterminierung bedurft hätte. Eine Sprengung ist vor 1353/1356 auszuschließen⁶². Bei der Grabung von 1848 zu Tage gekommene und teilweise noch erhaltene Funde⁶³ ermöglichen keine Rückschlüsse darüber, ob der Einsturz des Bergfrieds eine noch in Nutzung befindliche oder bereits verlassene Burg traf.

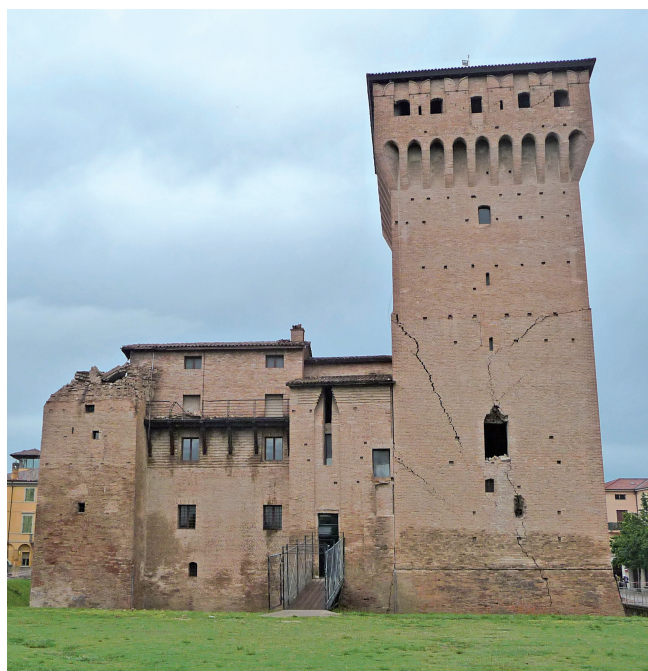
Abb. 9. Castello La Rocca Estense im beschädigten Zustand nach den Erdbeben vom Mai 2012. Das vorkragende Obergeschoss des Eckturms links wurde durch das Beben komplett zum Einsturz gebracht, der Bergfried war zum Zeitpunkt der Aufnahme aufgrund mehrerer Risse akut einsturzgefährdet (siehe hierzu Anm. 79).

Das bis zum 20. Mai 2012 komplett erhaltene, kleinräumige und konzentriert bebaute Castello verfügt über mehrere quadratische (Eck) Türme, darunter einen als Bergfried anzusehenden großen Turm, die alle auf Konsolen vorkragende Obergeschosse identischer Bauart aufwiesen. Durch die Erschütterungen der Erdbebenserie wurden die vorkragenden Obergeschosse von drei der kleineren Türme nahezu vollständig zerstört bzw. zum Herabfallen gebracht (Abb. 9). Ihre erhalten gebliebenen unteren Geschosse weisen dagegen keine sichtbaren Schäden auf, sodass diese Türme im (hypothetischen) ruinösen Zustand nicht als Erdbebenopfer erkennbar wären. Beim Bergfried ergab sich dagegen ein anderes Schadensbild. In seiner unteren Turmhälfte bildeten sich lange und überwiegend diagonal verlaufende Risse (Abb. 9); die obere Turmhälfte mit dem vorkragenden Obergeschoss blieb, soweit auf Fotos erkennbar, unbeschädigt⁶⁵. Die Risse im Bergfried sind so schwerwiegend, dass seitens der Behörden zunächst mit dem baldigen

Einsturz des Turms gerechnet wurde. Obwohl dieses Ereignis bisher ausblieb, erscheint die Statik des Turms doch dauerhaft beeinträchtigt, sodass sein Einsturz als Spätfolge nach wie vor zu befürchten ist. Die diagonalen Risse im unteren Bereich des Bergfrieds des Castello La Rocca Estense erinnern den Betrachter zwanglos an die durch die Buckelquader seines Wildenberger Artgenossen verlaufenden Risse. Die Schäden an den Türmen des Castello La Rocca Estense veranschaulichen die Erkenntnis, dass Erdbeben vornehmlich die Türme von Burgen in Mitleidenschaft ziehen, da diese aufgrund ihrer Höhe und Schlankheit für die durch das Beben ausgelösten Schwingungen statisch besonders anfällig sind⁶⁶.
