Cucagna 2014 – aktuelle Grabungsergebnisse aus dem Friaul

Einführung

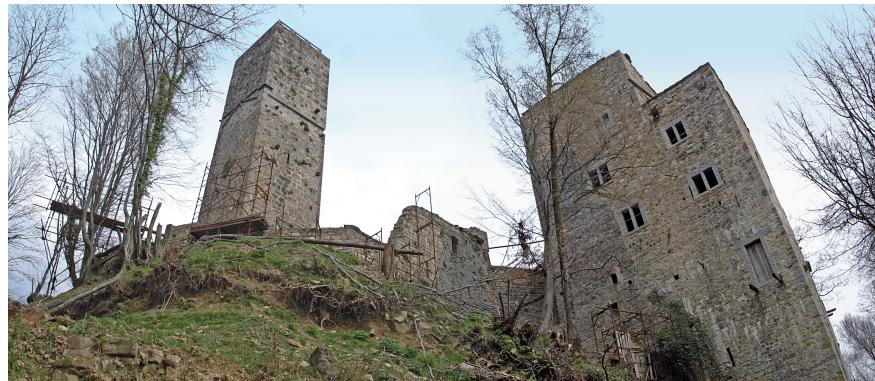
Abb. 1. Cucagna von Nordwest vor weiteren Arbeiten am Hang und Rekonstruktion des hölzernen Aborterkers am Palazzo III B (rechts außen) (Foto: Verf., 2011).

Die vorangegangenen Kampagnen galten in erster Linie der baubegleitenden archäologischen Erschließung des erhaltenen Bestands und der Untersuchung der Vorburg, der Wirtschaftsareale um die Burg und der sie begleitenden fortifikatorischen Anlagen. Nach dem weitestgehenden Abschluss der Flächenfreilegungen innerhalb der Kernburg Cucagnas seit 2001⁵ und der inzwischen möglichen umfassenden Beschreibung der einzelnen Bauglieder auf Basis der erzielten Grabungsergebnisse, konzentrierten sich die Untersuchungen 2014 auf die Bearbeitung einzelner, im Rahmen der bauvorbereitenden Aktivitäten bislang nicht zugänglicher kleinräumiger Bereiche. Diese Grabungsflächen, als Turm NW und Palazzo I Sondage 1 (Gebäudekern) benannt, sowie die Untersuchungen in der Latrinenanlage von Palazzo III sollen hier ergänzend zum letzten Beitrag und parallel zur Veröffentlichung einer umfassenden, um Landes- und Forschungsgeschichte erweiterten Arbeit zu Cucagna und dem mittelalterlichen Friaul vorgestellt werden (Abb. 1 u. 2)⁶.

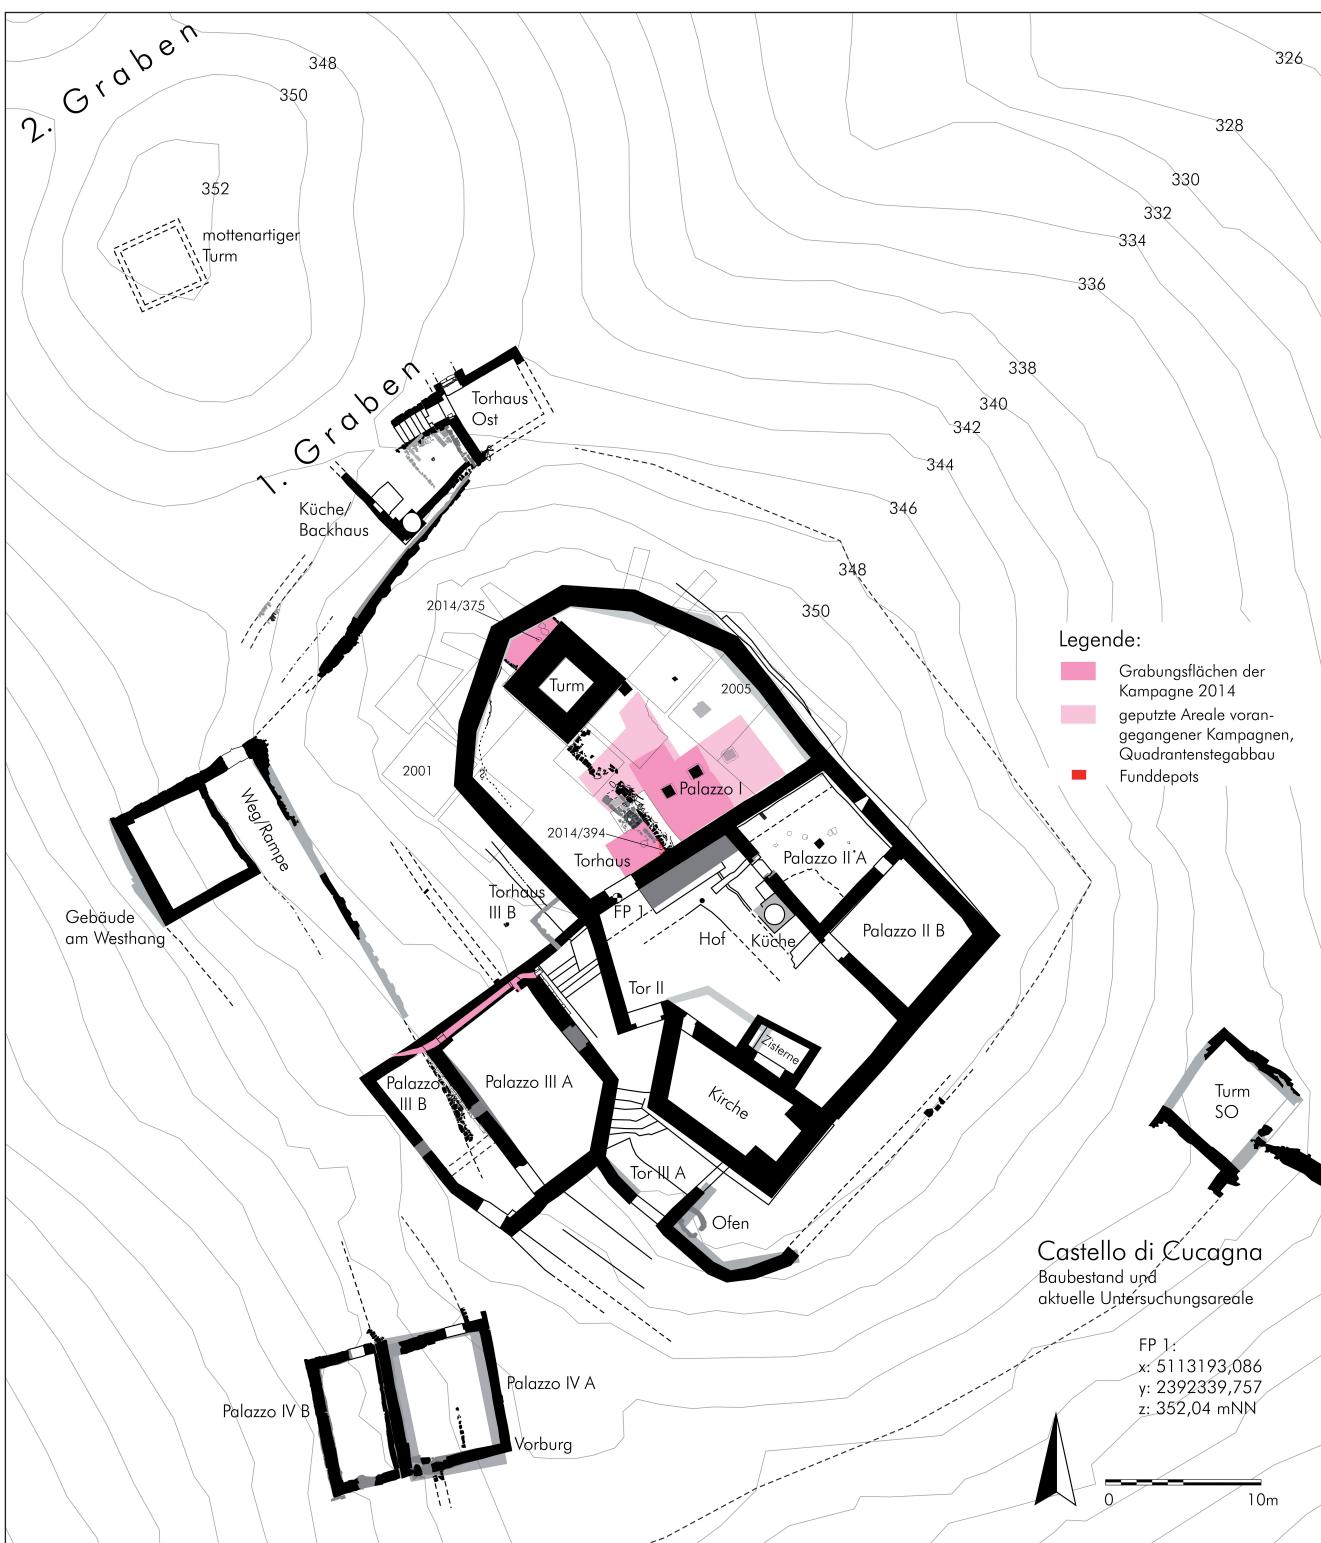
Abb. 2. Untersuchungen auf der Burg Cucagna 2014 (Gemeinde Faedis/Friaul; Plan: Verf.)

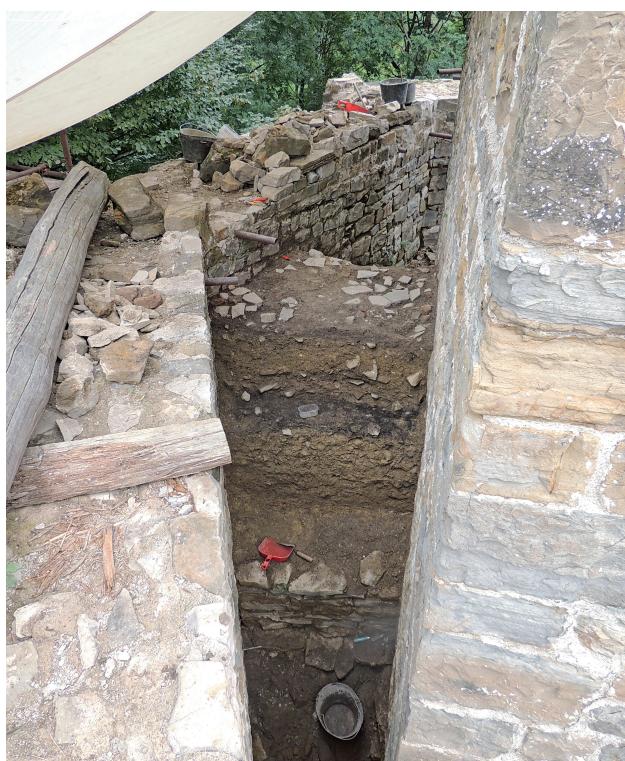
Abb. 5. Dokumentation von Profil 1 NNO im Grabungsareal Turm NW während der Freilegung. Der obere Bereich ist als Erosionsfläche noch abgeschrägt, mit versetzter Freilegung konnten dort weitere Straten erschlossen werden (Foto: Verf.).

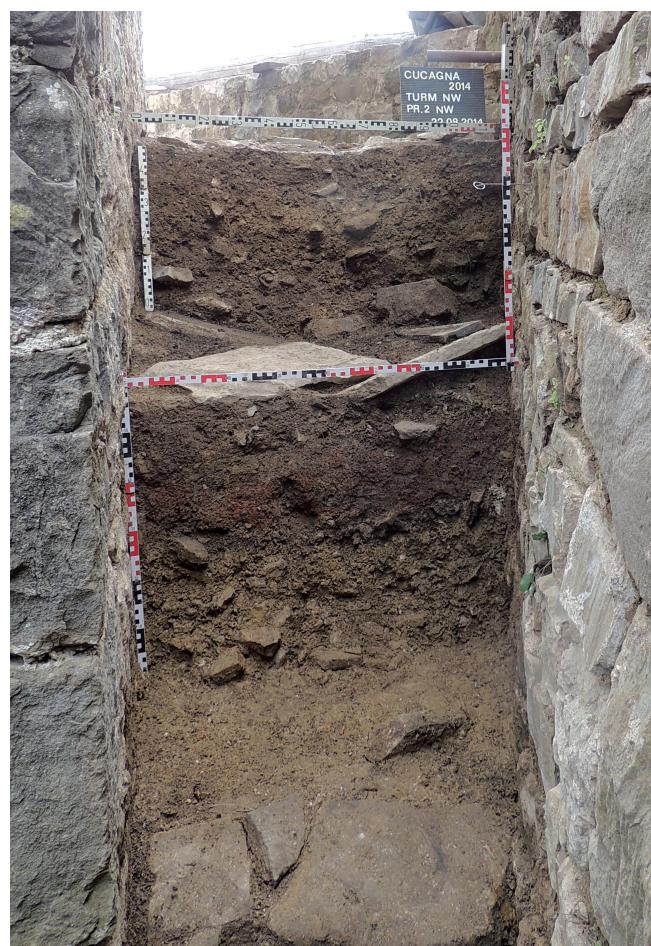
Abb. 6. Dokumentation von Profil 2 NW im Grabungsareal Turm NW unmittelbar gegenüber Profil 1 NNO (Foto: Verf.).

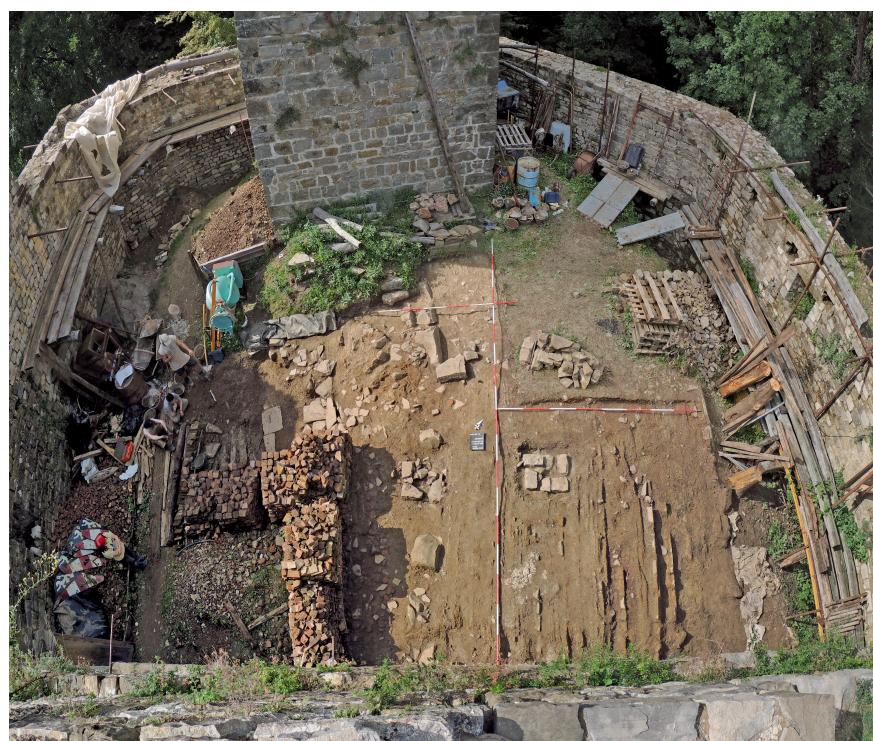
Abb. 7. Blick von der Außenwand des Palazzo I in den Innenbereich der Turmburg (im Zentrum der Fuß des Bergfrieds) während der Freilegungsarbeiten 2014. In der Mitte sind zwei der Steinsockel für Stützpfiler im Untergeschoss von Palazzo I freigelegt (Foto: Verf.).

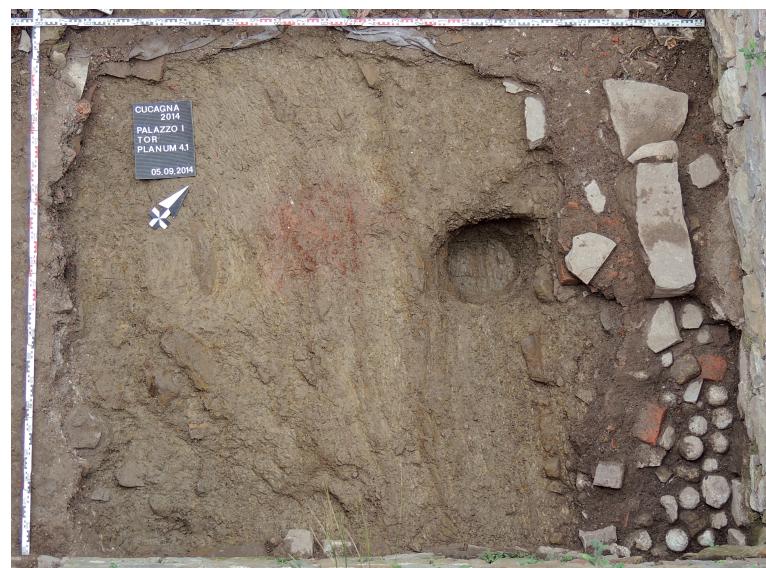
Abb. 11. Lehm- und Felsoberfläche mit deutlich ausgearbeitetem Pfostenloch in Planum 4.1 im Torbereich von Palazzo I. Rechts unten: Das noch in situ belassene Depot von Schleudergeschossen (Kat. 2014/394; Foto: Chr. Jeske).

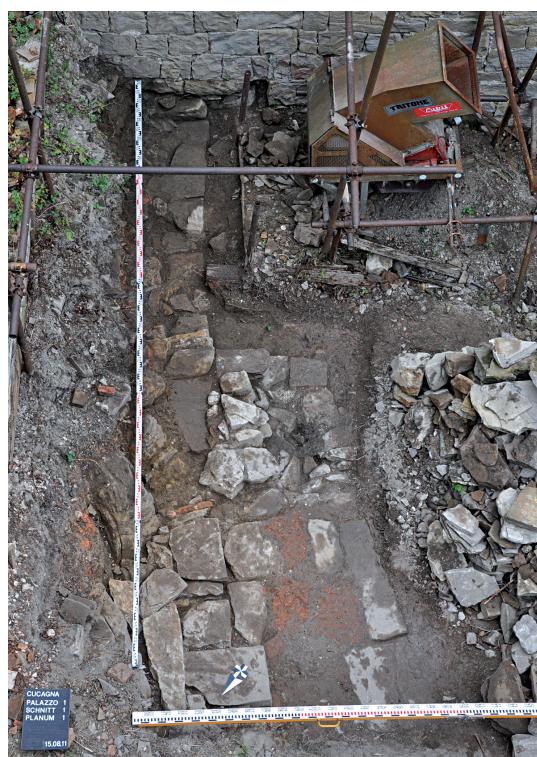
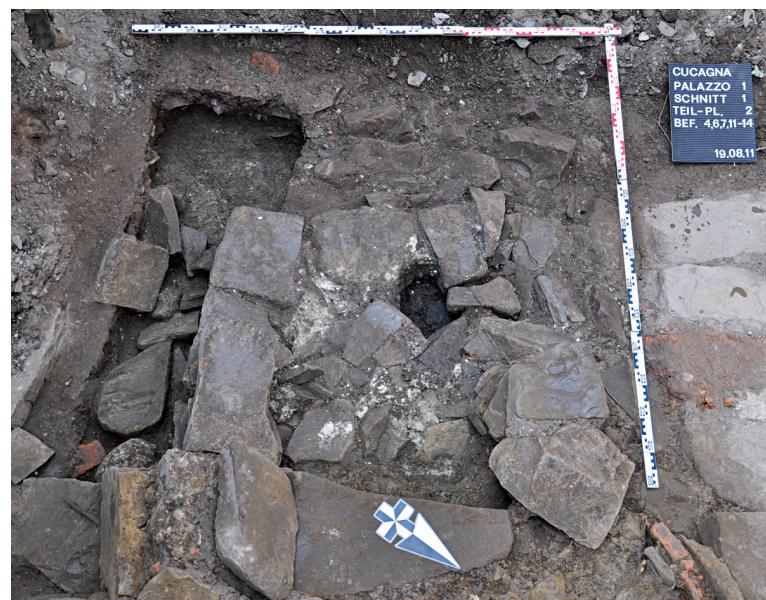
Abb. 12a u. 12b. Planumsaufsicht der Sondage 2011 im Bereich von Palazzo I mit einer Pfostensetzung für eine hölzerne Binnenstruktur im Gebäude im Detail; die noch mit Gerüst und Maschine verstellte Fläche entspricht Abb. 11 (Fotos: M. Brückner).

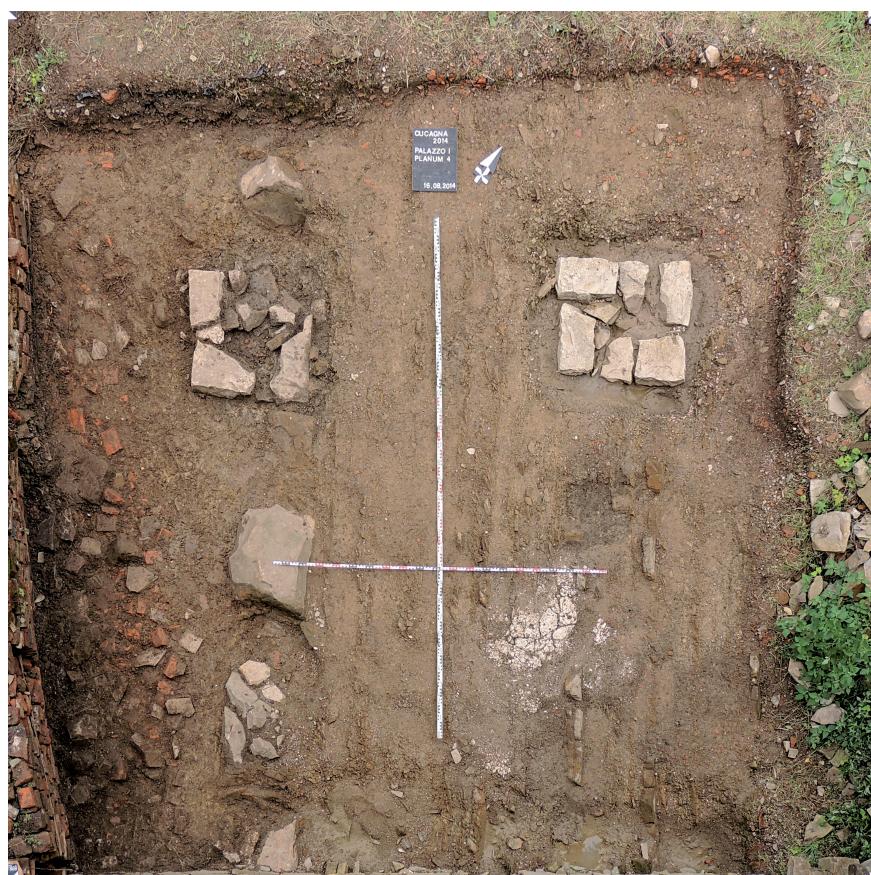
Abb. 13. Ständerfundamente in Palazzo I, freigelegt in Planum 5 des 2014 abgeschlossenen Quadranten im Kernbereich des Baues (Bef. 13 u. 14; Foto: Verf.).

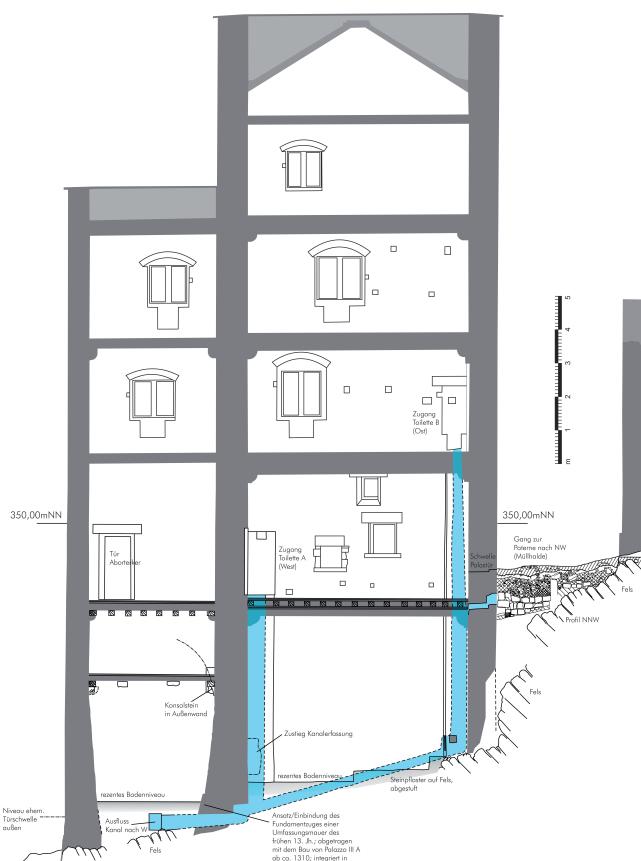
Abb. 14. Schematische Darstellung der Latrinenanlage in Palazzo III A (Mitte) mit Ausfluss unter dessen Anbau Palazzo III B (Zeichnung: Verf.).

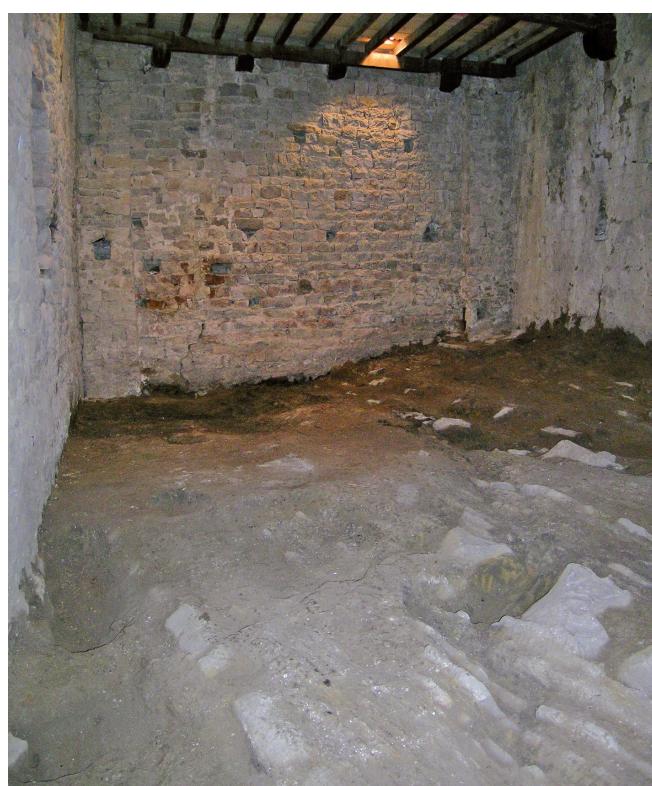
Abb. 15. Blick nach Nordwest im Untergeschoss von Palazzo III A mit freigelester Felsoberfläche zum Abschluss der Grabung 2006. In den Raumecken sind die Schächte der Latrinen in den oberen Etagen zu sehen (Foto: Verf.)⁷².

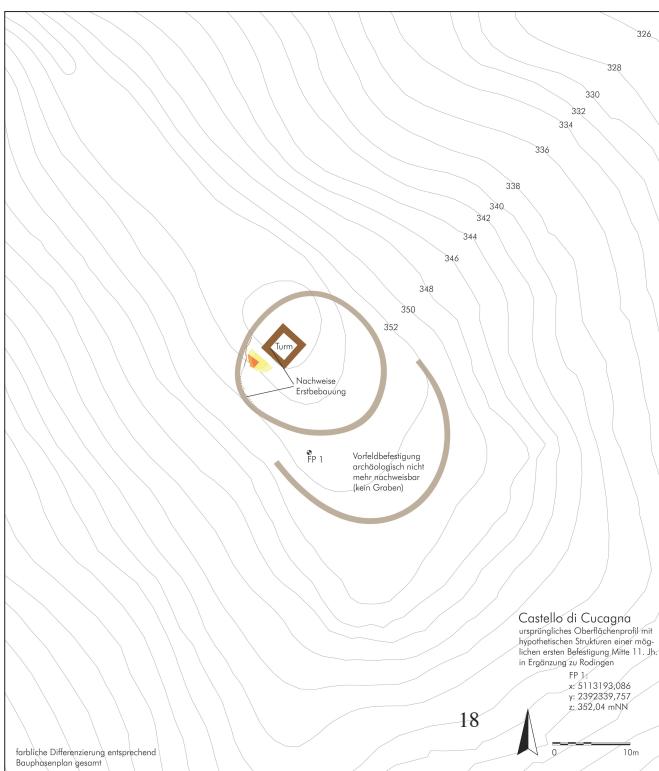
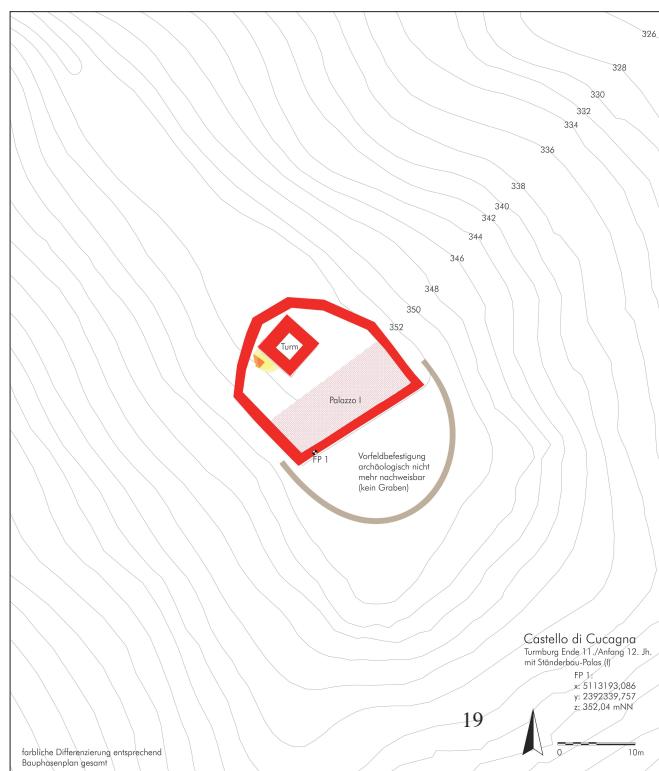
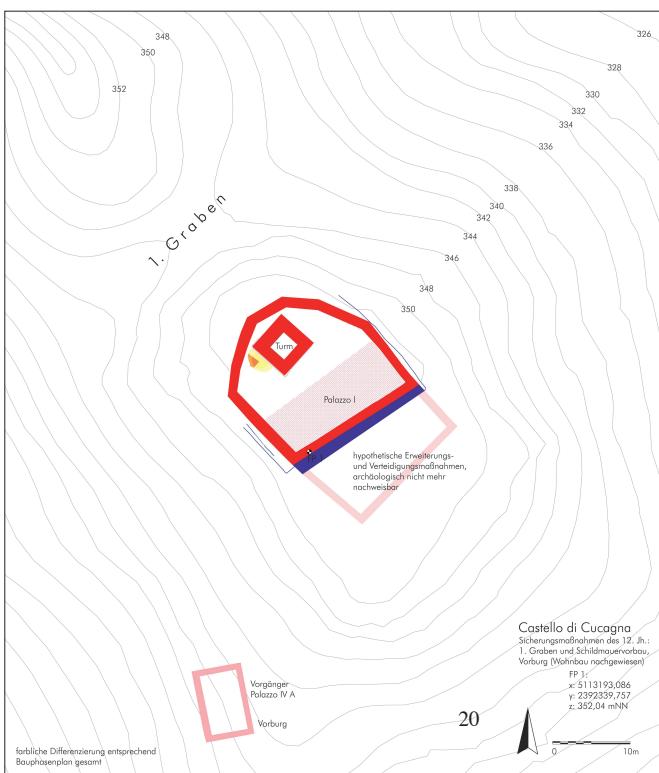
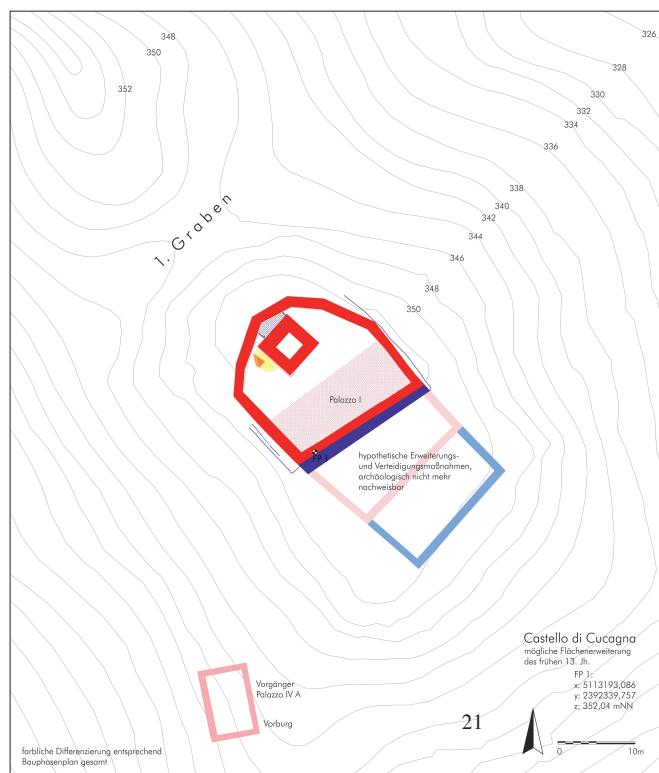
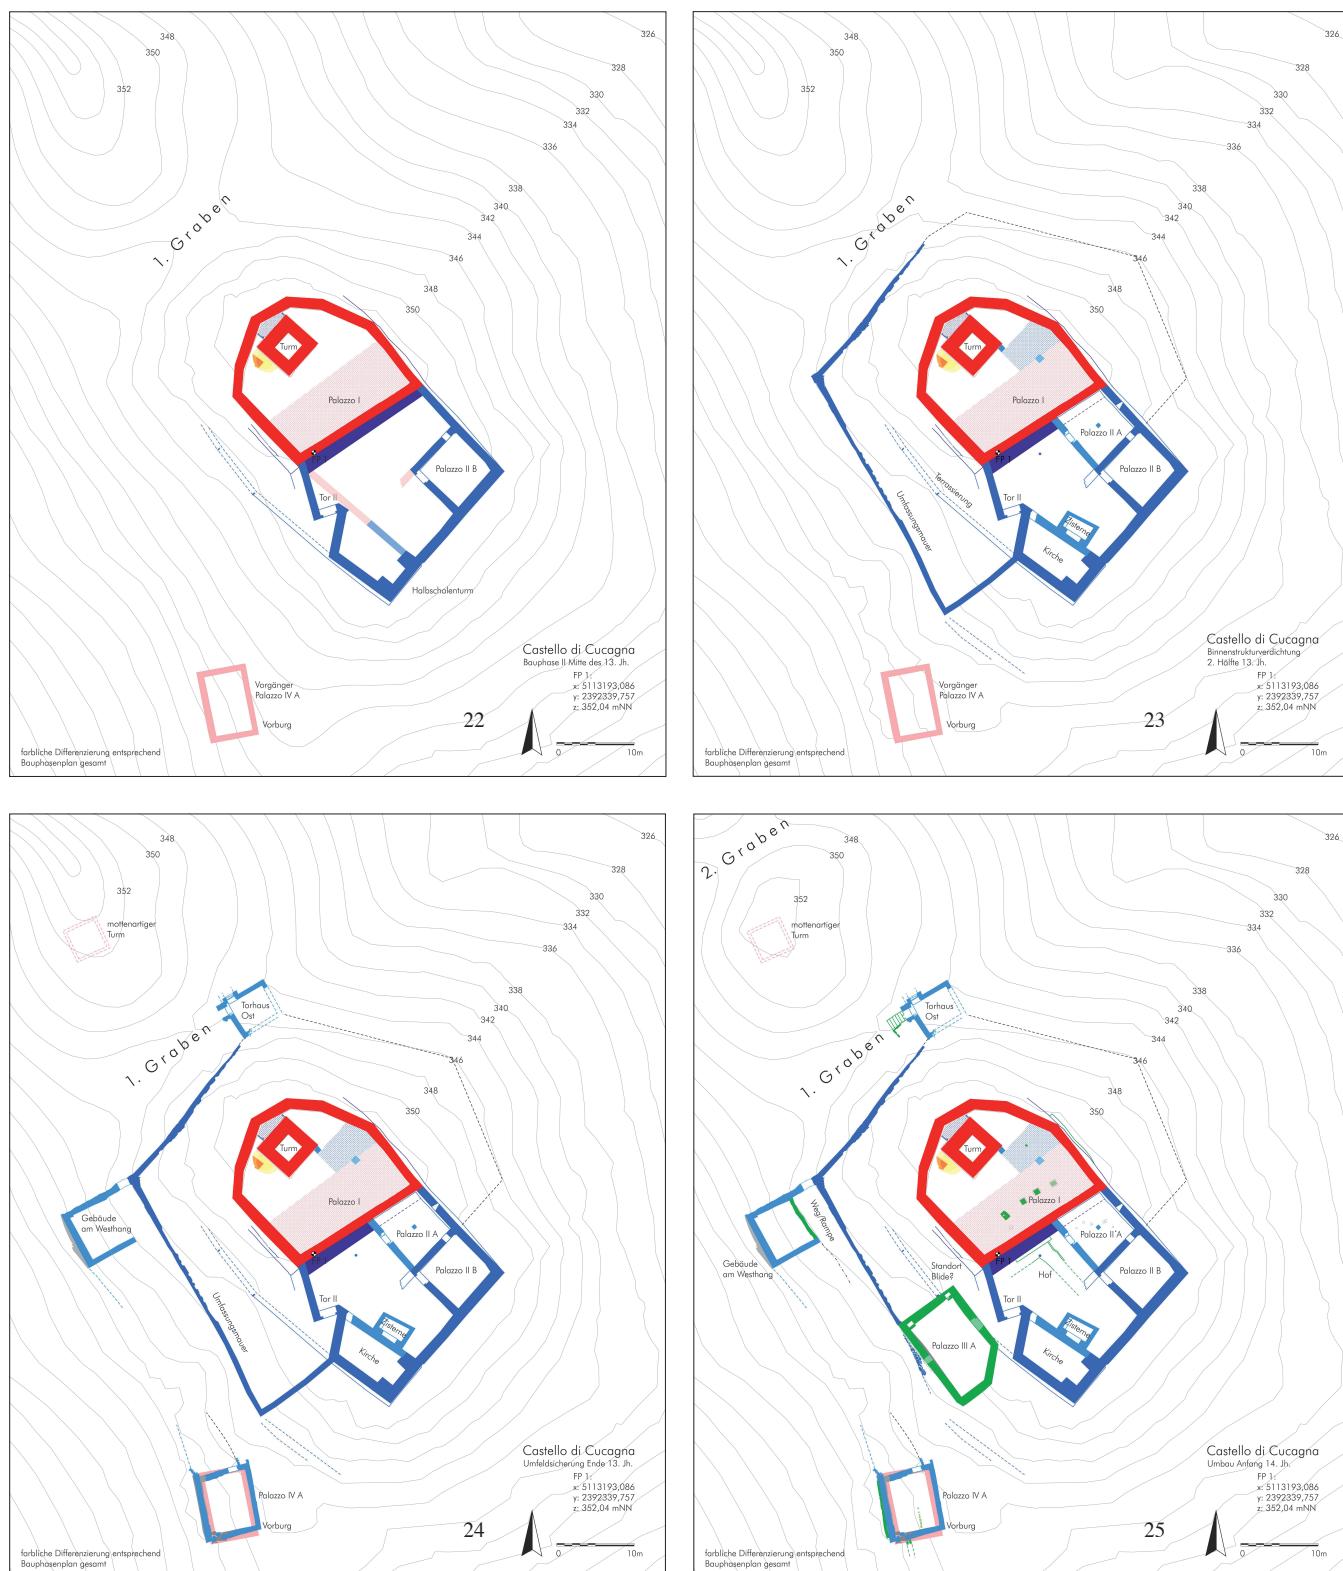
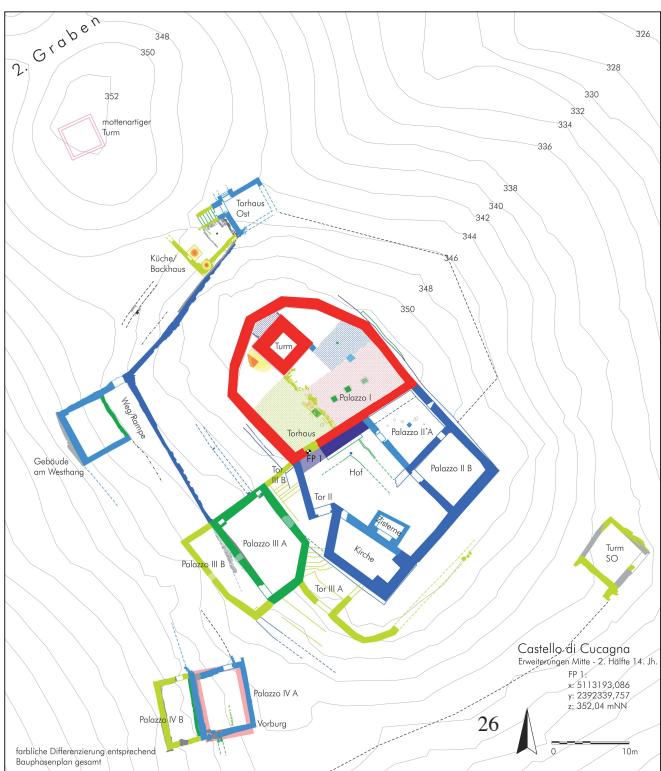
Abb. 18. bis 28. Bauphasenpläne für die Burg Cucagna nach aktuellem Untersuchungsstand der Grabungskampagne 2014 (Plan: Verf.).
